UNIVERSITÄT BERN, HAUPTGEBÄUDE

SANIERUNG

1982-1985

BAUDIREKTION DES KANTONS BERN
KANTONALES HOCHBAUAMT

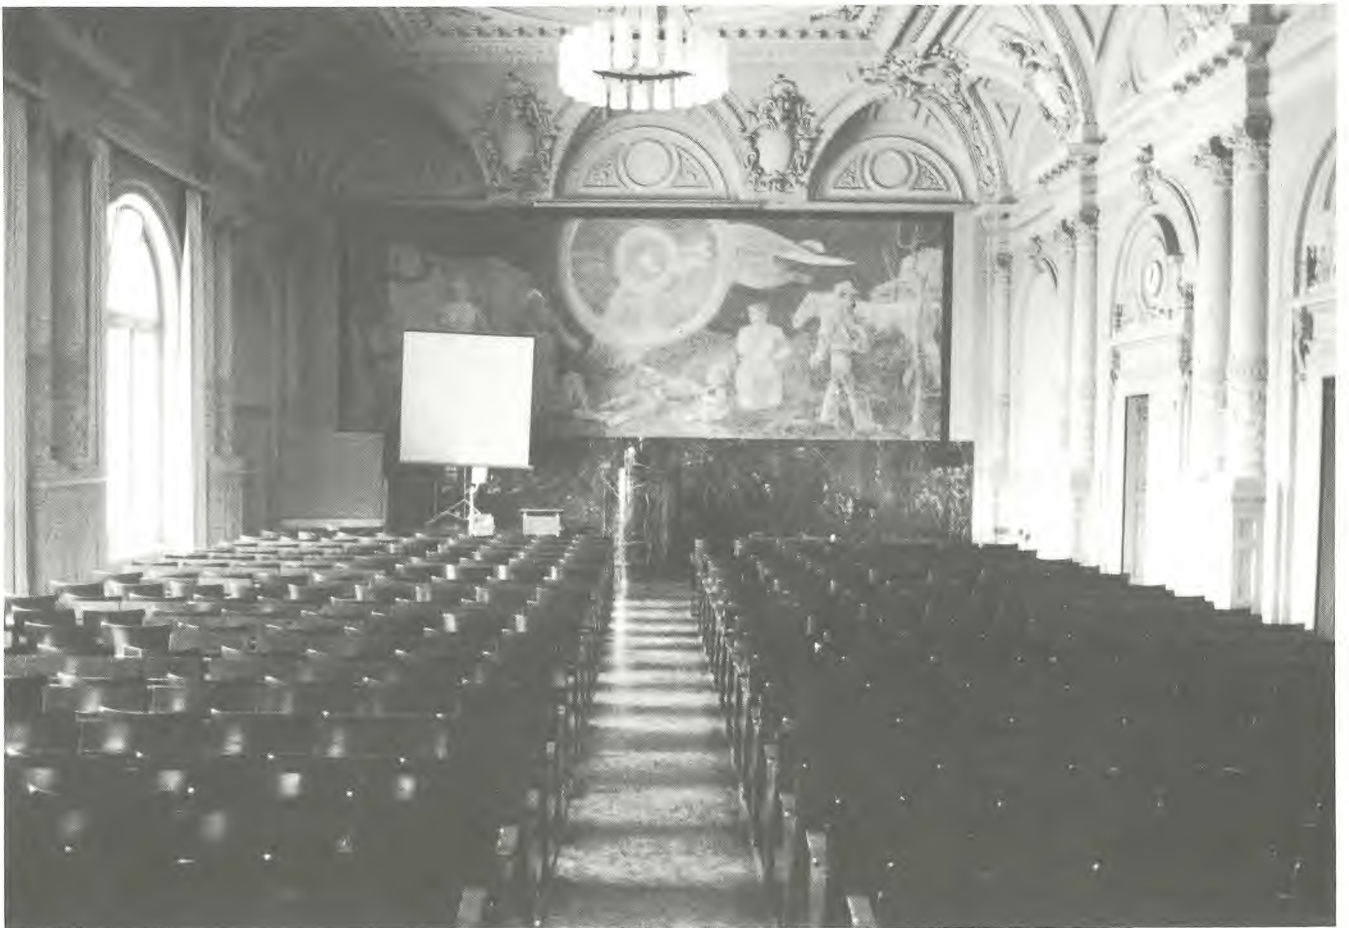
Um das Wandgemälde ausführen zu können, wurde die feine Wandgliederung zerstört und der ganze Raum (inklusive der vergoldeten Partien), grau - grün überstrichen. Nur die knappen Geldmittel verhinderten damals eine weitergehende "Neugestaltung" der Aula.

ANSICHT REDNERPODEST MIT CLENIN-WANDBILD (1933)

Das Bild wurde nicht zerstört, sondern hinter der neu erstellten Stirnwand konserviert. Wir stellten so den Wert der Architektur des Innenraumes über denjenigen des Bildes - bewusst gewollt und sehr wohl überlegt.

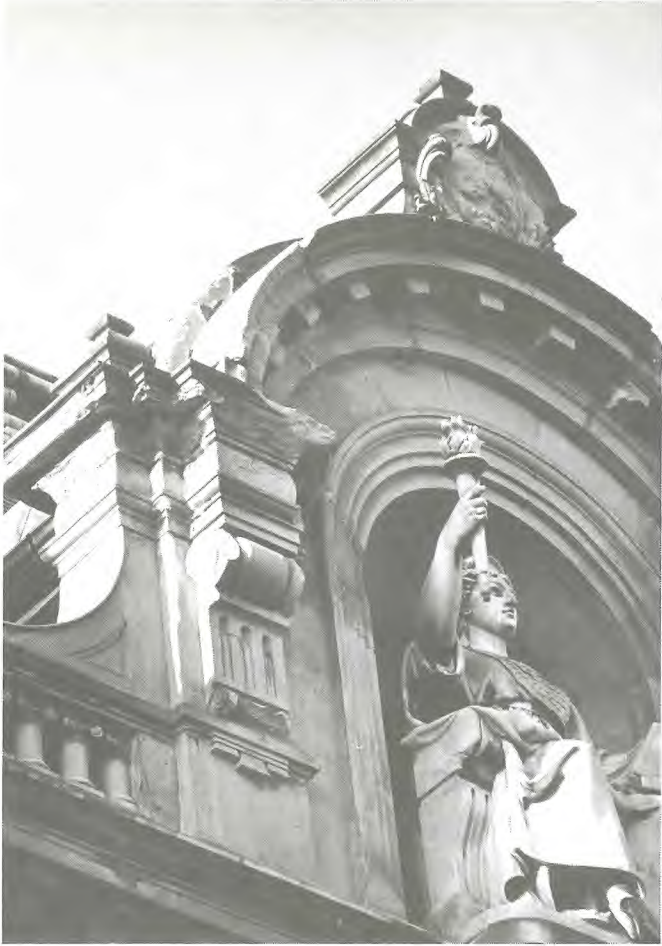
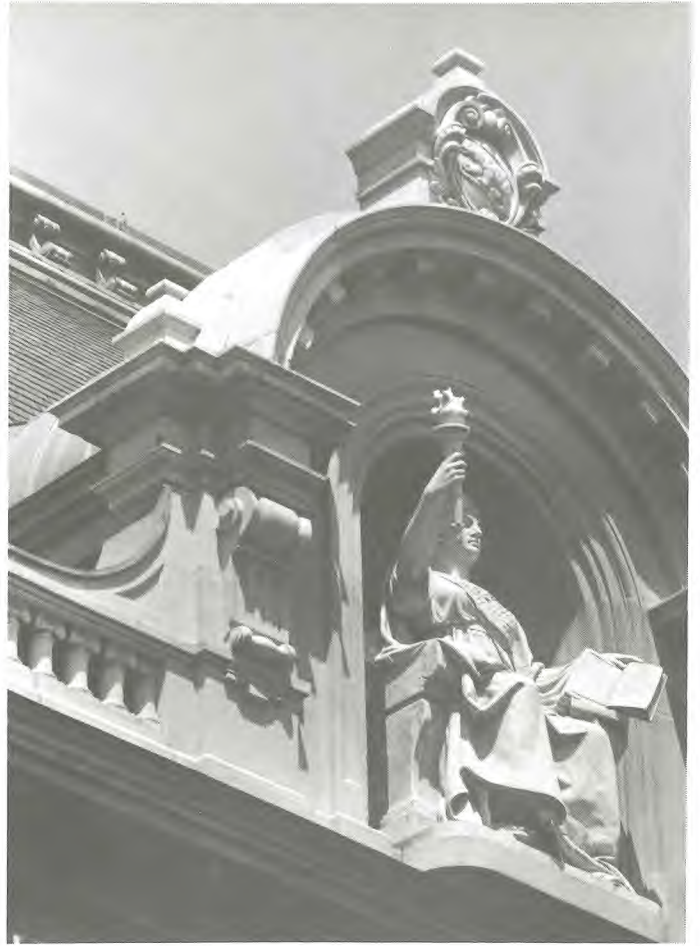
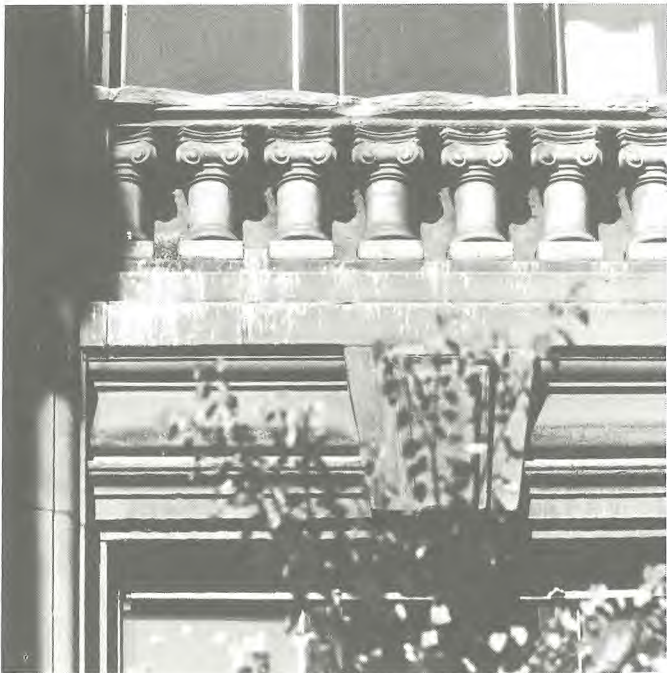
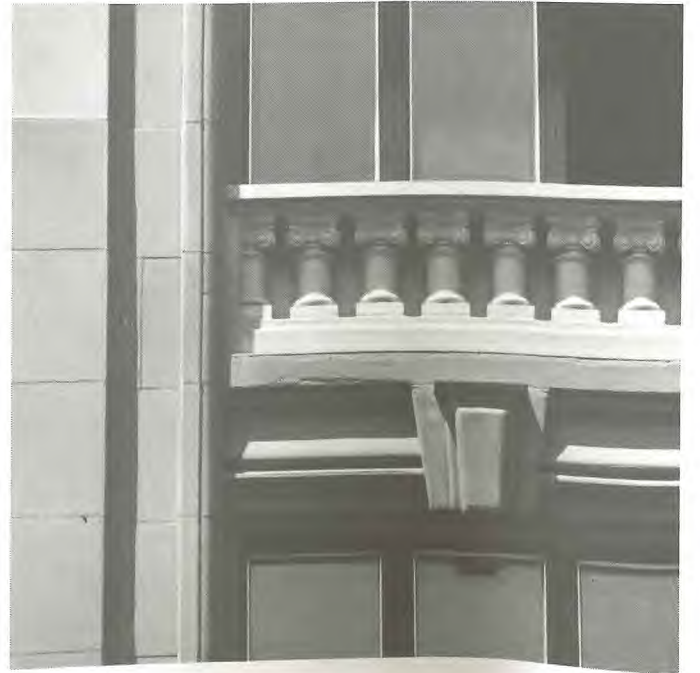
FASSADENDETAILS VOR UND NACH RESTAURIERUNGSARBEITEN

Ersetzt oder ergänzt wurden nur besonders verwitterte oder zerstörte Partien, die bautechnisch oder ästhetisch ihrer Aufgabe nicht mehr genügten. Es betraf dies vor allem Gesimse, Fensterbänke, Säulenbasen und Attikaaufsätze.

Nach der Reinigung wurden die vollständig verwitterten Partien oder Werkstücke ausgespitzt. Vor der Festigung wurden die ausgespitzten Werkstücke durch neue in Natursandstein oder nach der Festigung in Epoxydsandstein ersetzt. Andere Partien wurden an Ort und Stelle in Schalungen aufgestampft oder aufmodelliert.

Soweit möglich, wurden vollständig zu ersetzende Werkstücke in Naturstein ausgeführt, während für Flicke oder Teilersatz Epoxidsandstein gewählt wurde. Besonders exponierte Werkstücke, insbesondere in den Fassadenpartien über dem Kranzgesims, wurden ebenfalls in Epoxidsandstein ersetzt. Die endgültige Festlegung der Materialwahl und der vorgesehenen Ausführungsweise geschah stets an gemeinsamen Begehungen zwischen Bauherrschaft, Bauleitung, städtischer Denkmalpflege und Unternehmern.
