# ERLACHSTRASSE 17, BERN

**SANIERUNG**

**1989**

BAUDIREKTION DES KANTONS BERN  
KANTONALES HOCHBAUAMT

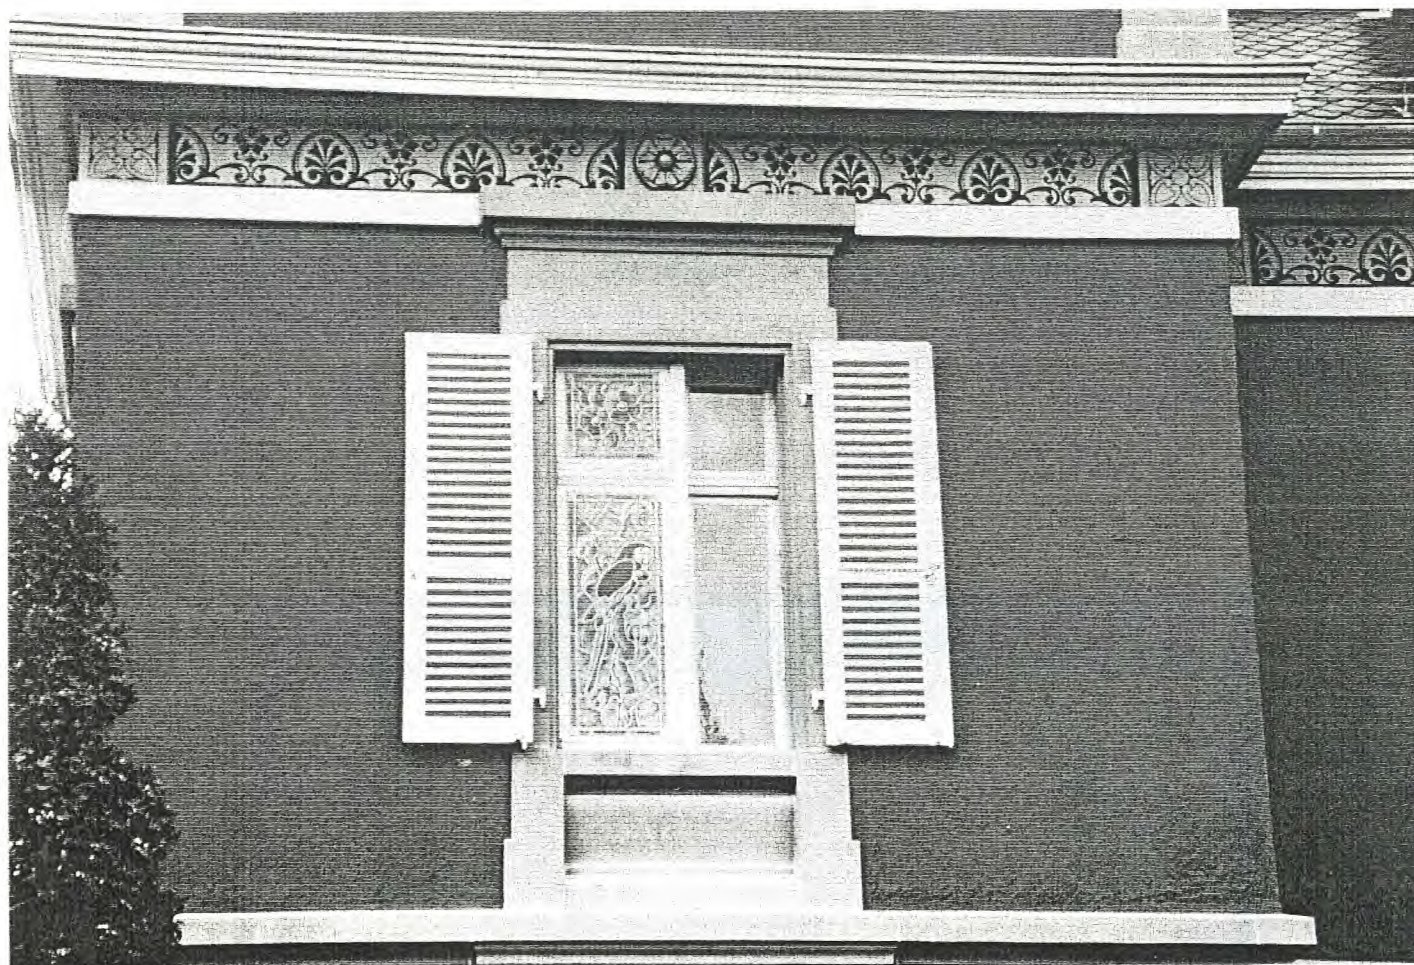
An der Nordfassade wurde das halbe Blindfenster im Obergeschoss mit einer "trompe-l'oeil"-Malerei versehen.

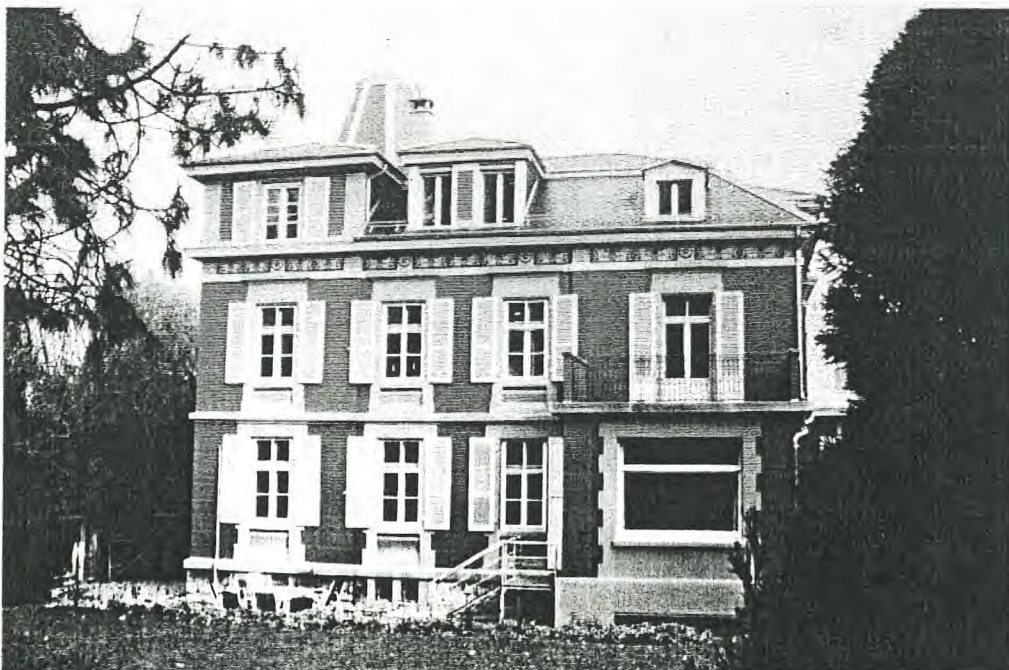
Der 1931 anlässlich der Erweiterungsarbeiten angebrachte Gartenabgang wurde, da er ein Konstruktionsfehler war und zu sehr grossen Sandsteinschäden im Bereich der Fassadenabschlüsse führte, abgebrochen und bewusst durch eine moderne Stahlkonstruktion ersetzt.

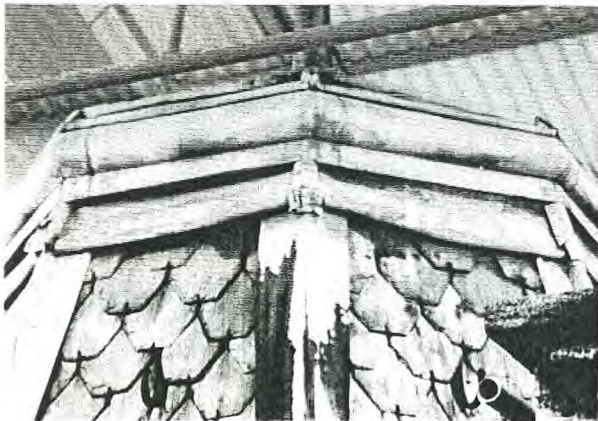
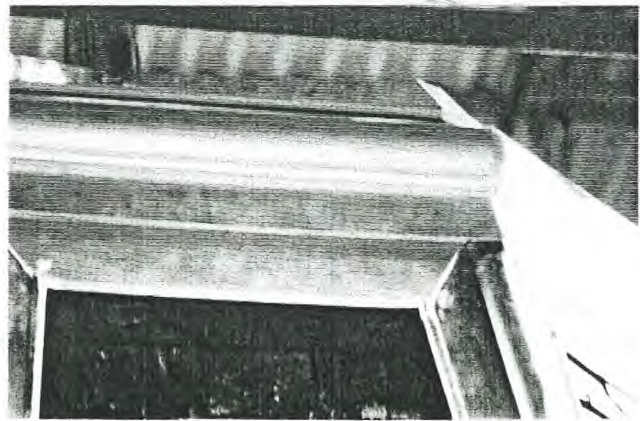
Das nur noch teilweise mit Naturschiefer eingedekte Dach (Turm) wurde neu ganz mit Naturschiefer eingedeckt. Beim Abbrechen der alten Deckung stellte sich heraus, dass die bestehende Dachschalung und zum Teil das Konstruktionsholz (Lukarnendächer) in sehr schlechtem Zustand waren und ersetzt werden mussten. Bei diesem Arbeitsgang erfolgte im oberen, nicht zugänglichen Bereich des Daches die Anbringung einer Wärmeisolation.

Die bestehenden Dachbleche aus Zink wurden durch Kupfer-Titan-Blech ersetzt unter Anpassung der alten Profile an die neuen Gegebenheiten (grössere Höhe durch Unterlüftung des Daches).

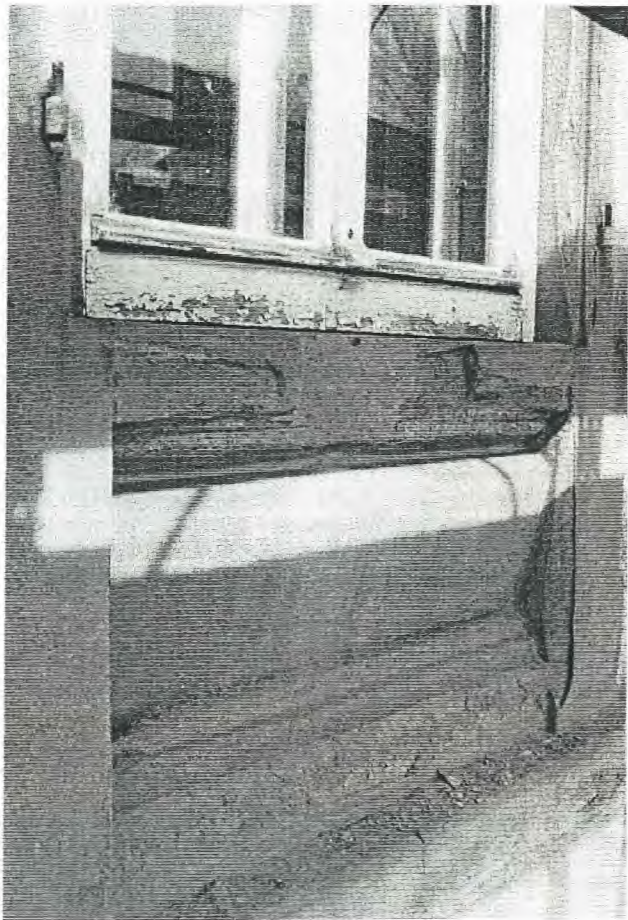
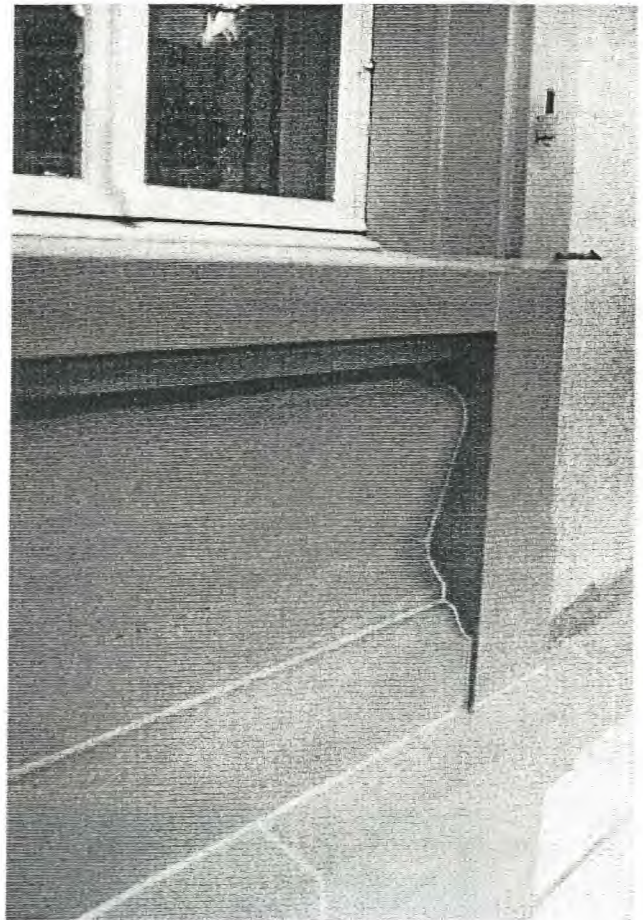
Der äusserst schlechte Zustand der Natursteinpartien - sprich Sandstein - machte eine Überarbeitung fast unmöglich. Die Spuren der letzten hundert Jahre waren nicht mehr mit "Kosmetik" gutzumachen. Es mussten sehr viele Teile durch neue Werkstücke ersetzt werden. Ein Aufmodellieren mit Trass war nur in einzelnen kleinen Fällen möglich. So mussten beispielsweise fast alle Fensterbänke ersetzt werden.

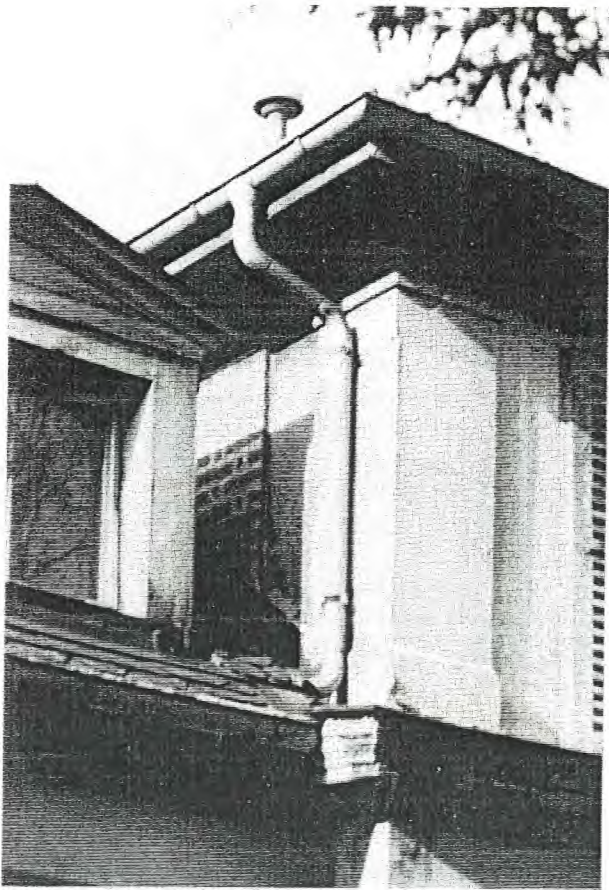
Dachaufbau vor der Sanierung

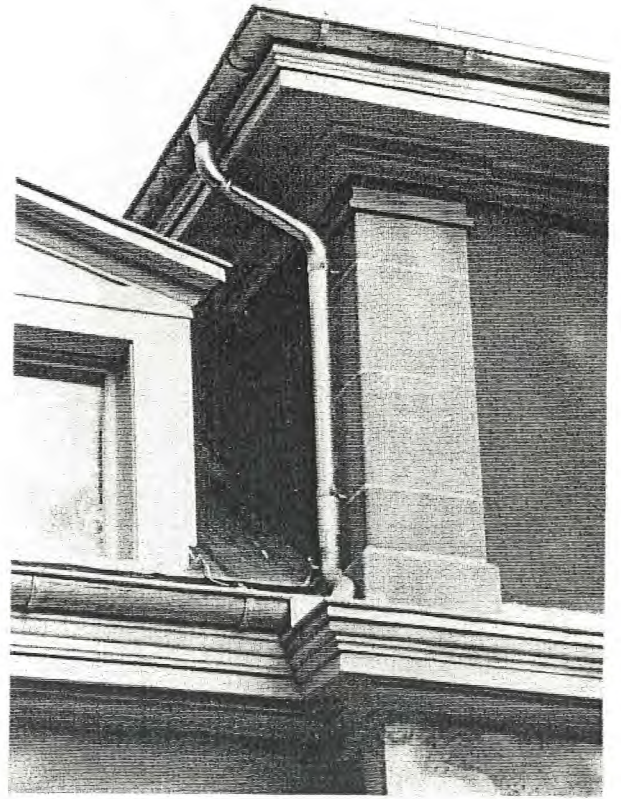
Dachaufbau nach der Sanierung

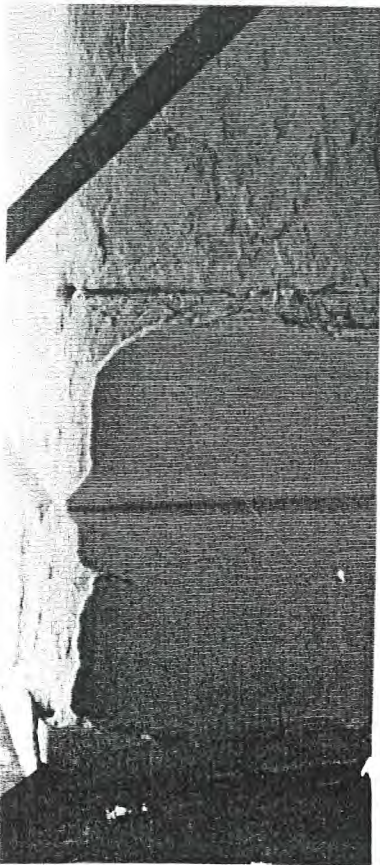
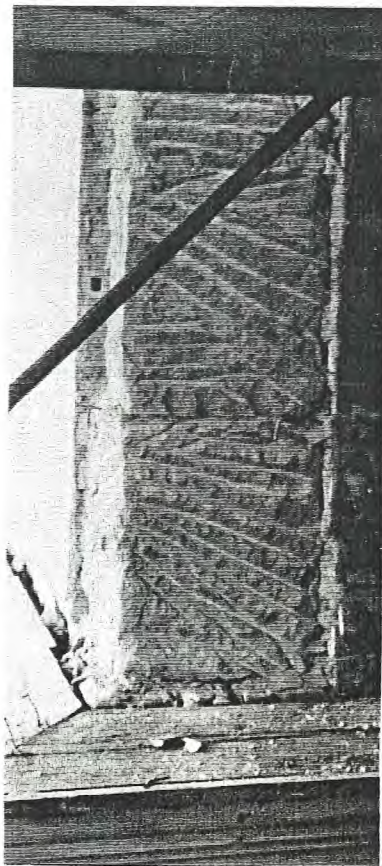
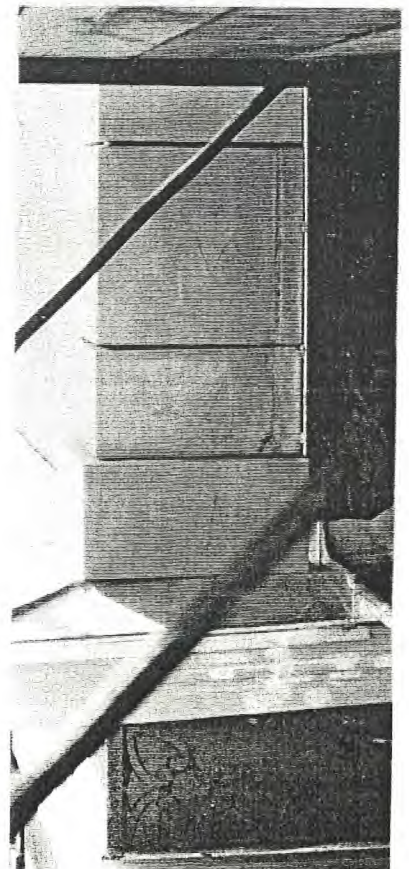
Ecklisene vor / während / nach der Sanierung

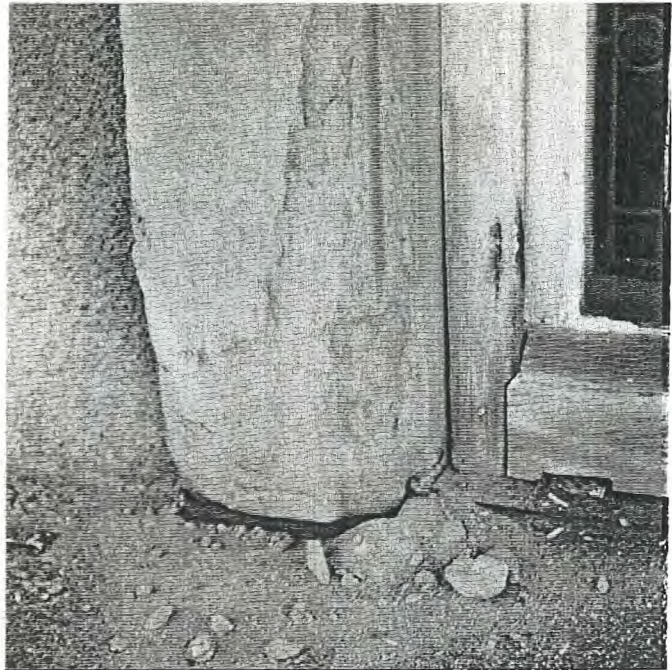
Unterer Fensteranschluss  
vor der Sanierung

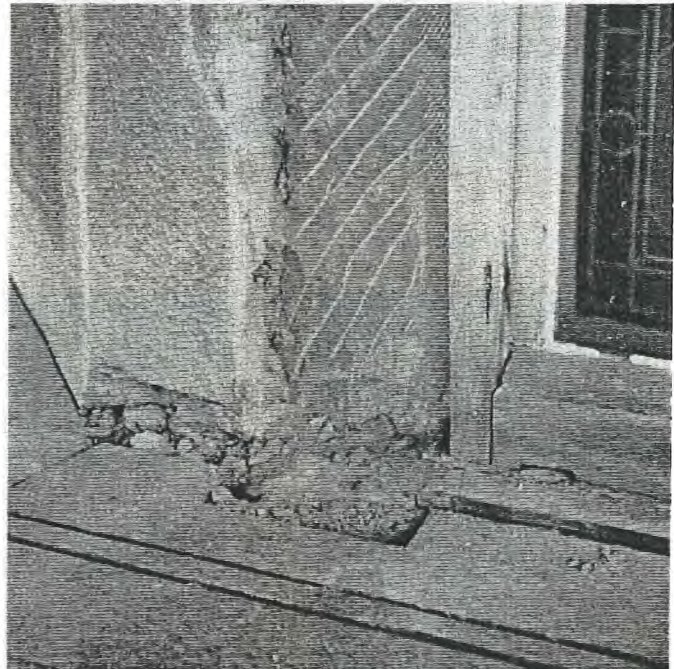
während der Sanierung

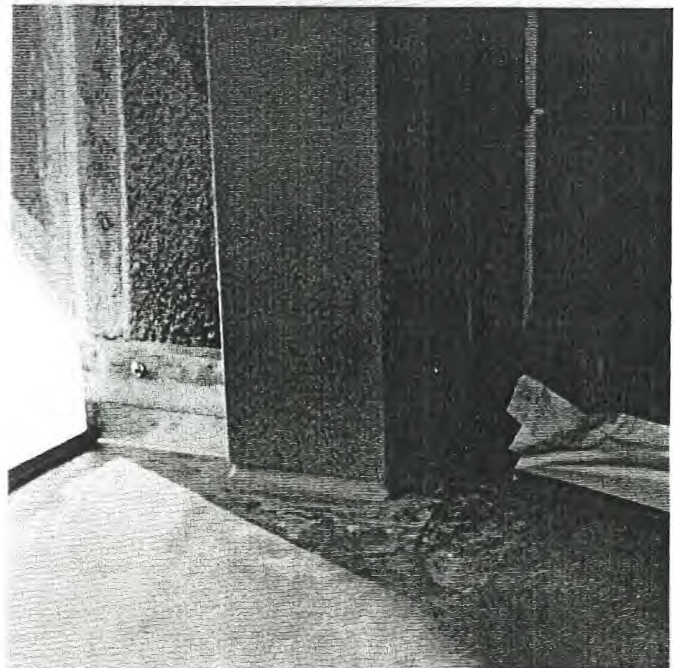
nach der Sanierung

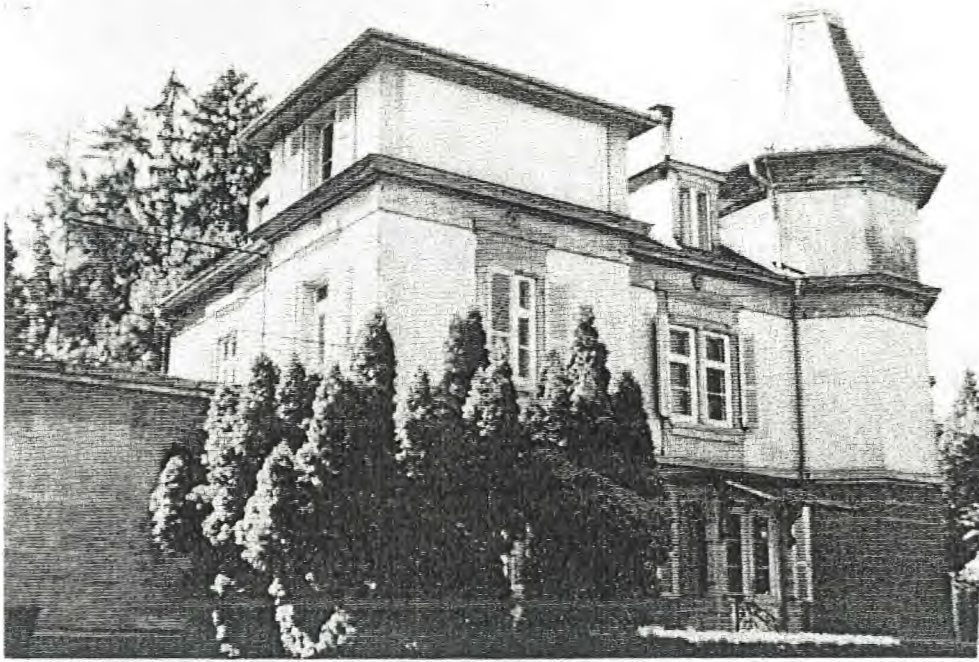
Nordfassade vor der Sanierung

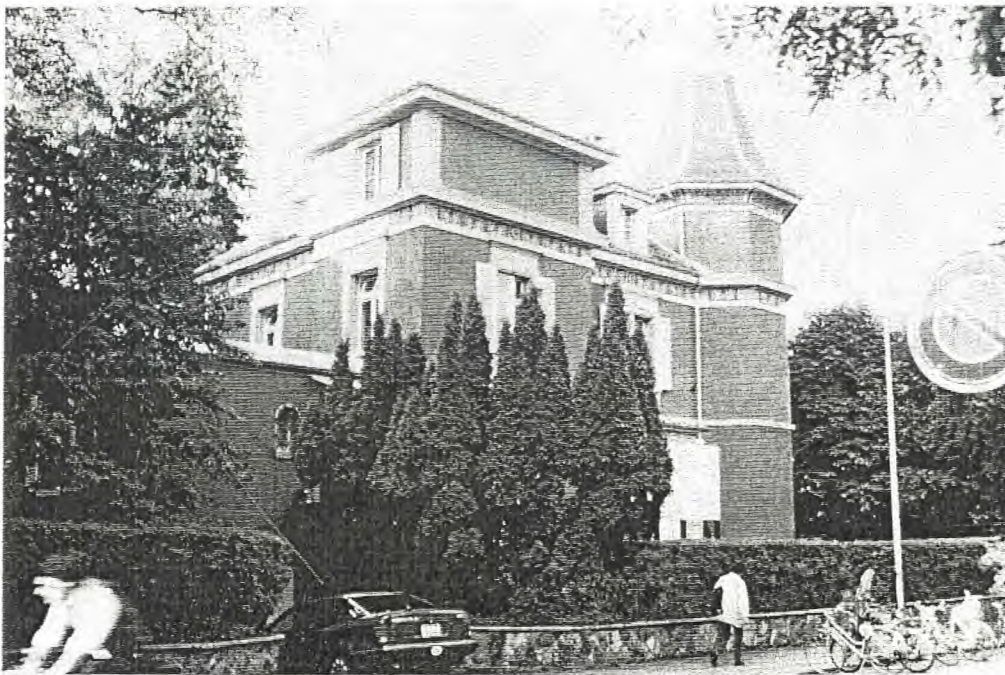
Nordfassade nach der Sanierung
