NEUES SCHLOSS BÜMPLIZ

Bericht zum Abschluss von Dach - und Fassadenrestaurierung

1. Dach- und Fassadenrestaurierung sind abgeschlossen

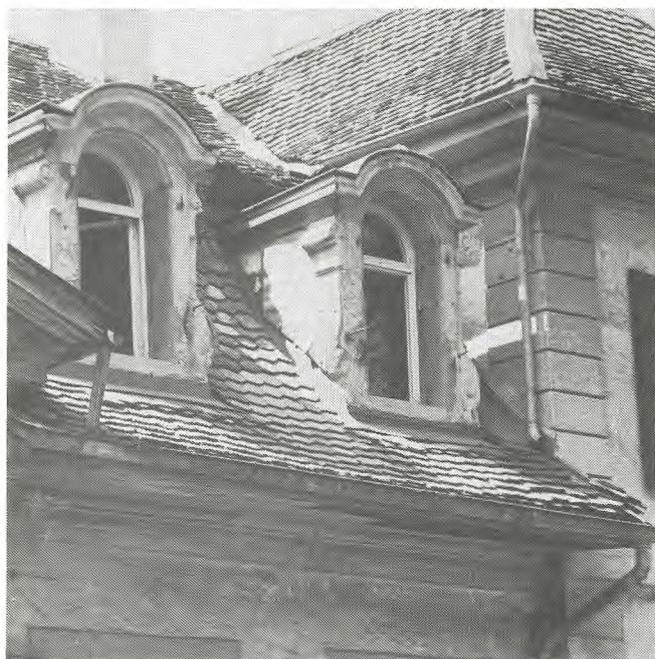
Links: Hauptdach mit Lukarnen, Querdach; Südostseite

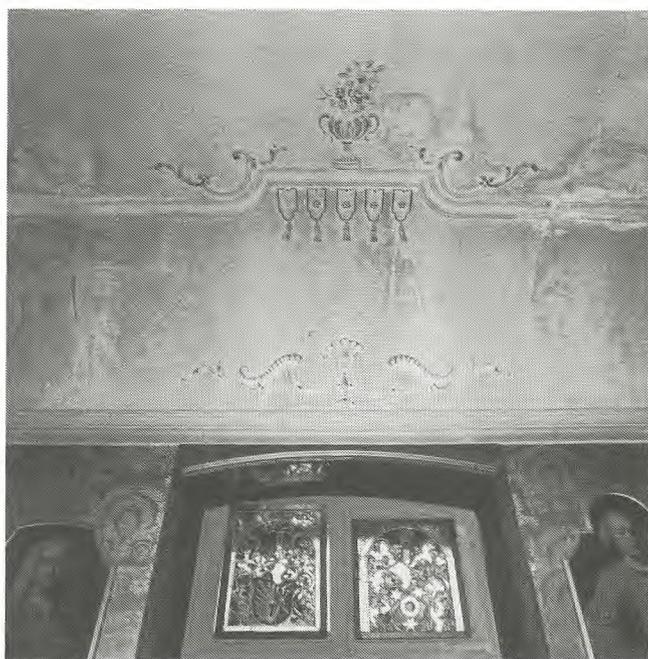
Rechts: Régence-Stuckdecke im Salon. Schäden von eindringendem Wasser sind deutlich sichtbar.

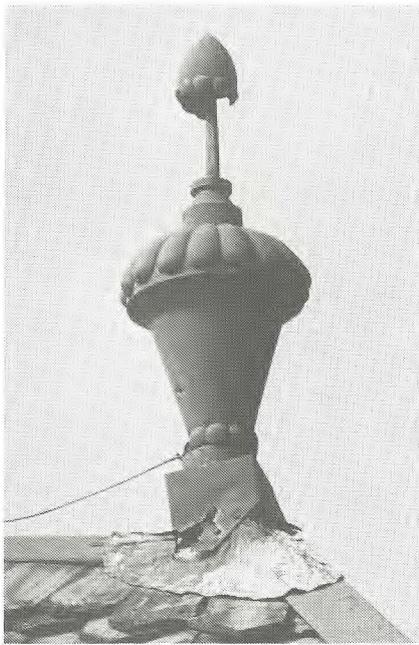
Links: Durchgerostete Dachvase aus Eisenblech

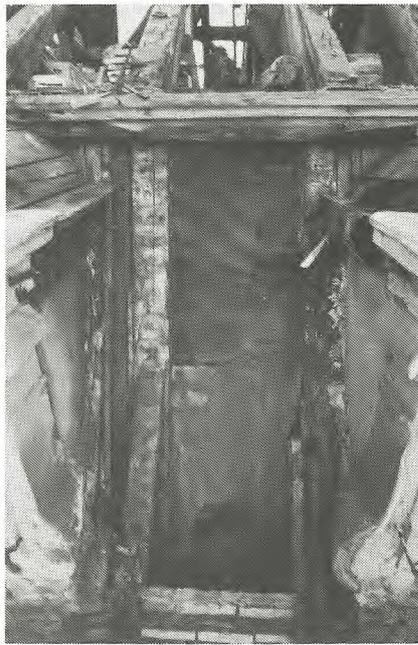
Rechts: Verfaultes Holzwerk unter den Lukarmenseitenwänden; Südostseite

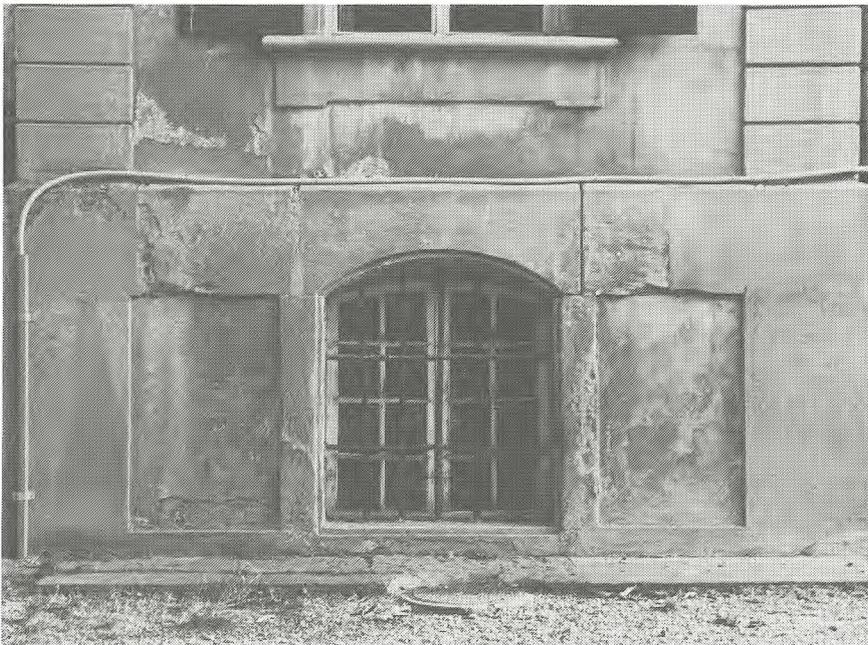
Den schlimmsten Zustand wiesen die Lukarneneinfassungen, Stockgurte, Sockelpartien und die entlang der Fassade verlegten Bodenplatten auf. Viele Teile wurden schon in früheren Jahren mit Zementmörtel repariert oder ersetzt.

Haussockel Nordwestseite. Der Sandstein ist mit Zementmörtel repariert. Die Sandstein-Bodenplatten wurden überbetoniert.

Ersatz des zersetzten Steines in Natursandstein. Nur stark beeinträchtigte, in ihrer Form unlesbare oder in ihrer Funktion (Wasserabweisung) gestörte Teile wurden ersetzt - kleinere Beschädigungen wurden bewusst akzeptiert. Wo ein Natursteinflick nicht sinnvoll war, wurden Mörtelflicke (Kalk-Trass-Mörtel) ausgeführt. Die sehr exponierten Teile wurden in Imitaten ausgeführt. Die Lukarneneinfassungen und die darauf stehenden Vasen sind aus zementgebundenem Kunststein. Die Sockelpartie (konstruktiv schon ursprünglich aus ungeeignetem Material erstellt!) besteht aus epoxidgebundenem Kunststein. Die noch intakten Partien wurden mit einem Stein ganz leicht nass überschleift (Uebergangspartien alt/neu) und gewaschen, so dass die alte Scharur und die Patina weitgehend erhalten blieben. Zuletzt wurden sie verfestigt und hydrophobiert. Die in früheren Jahren eingesetzten Kunststeinfensterbänke wurden belassen. Die Bodenplatten direkt entlang der Fassade wurden neu in einem Hartstein (Gneis) ausgeführt, im gleichen Material wie die vorhandenen Treppen und deren Umrandung.

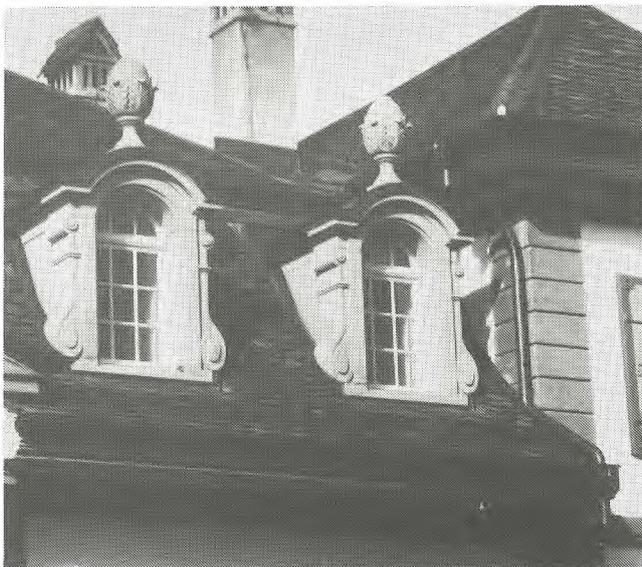
*Links: Neue Lukarnen mit Steinvasen;
Südostseite (vgl. S.7)*

Auf allen Lukarnen sowie auf dem Giebel des Mittelrisalites kamen Postamente für Steinvasen zum Vorschein. Grösse und Form konnte mittels eines Proportionschüssels und dem Vergleich mit anderen Objekten annähernd rekonstruiert werden. Dies beeinflusste auch die Blechvasen auf den Firstenden. Sie wurden viel grösser als die Bestehenden. Die Steinvasen wurden in zementgebundenem Kunststein hergestellt.

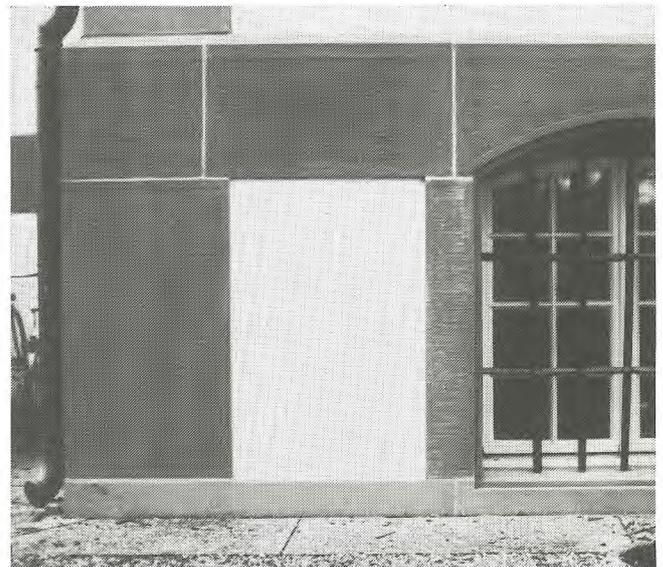
*Rechts: Neuer Gebäudesockel; Nordwest-
seite (vgl. S.8)*

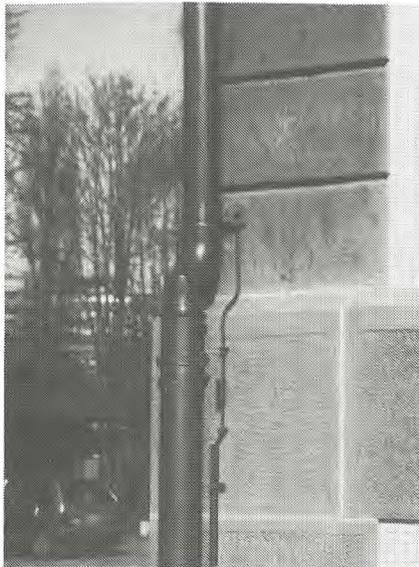
Links: Sockel / Lisen Südwestecke. Sockel aus neuem Sandstein, Lisen nur gewaschen.

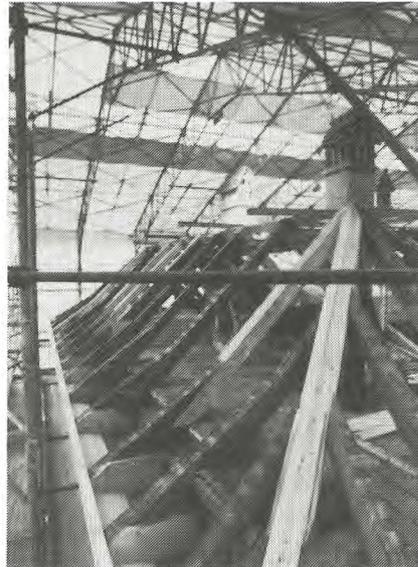
Rechts: Bestehende Dachkonstruktion Nordostseite unter dem Notdach ganz freigelegt; ersetzt wurden verfaulte Sparren sowie Knaggen, Dachuntersicht, Stirn- und Traufbretter.

punktuell repariert, an einigen Stellen mit relativ grossem Aufwand. Dachuntersichten, Stirn- und Ort-bretter mussten neu ausgeführt werden.

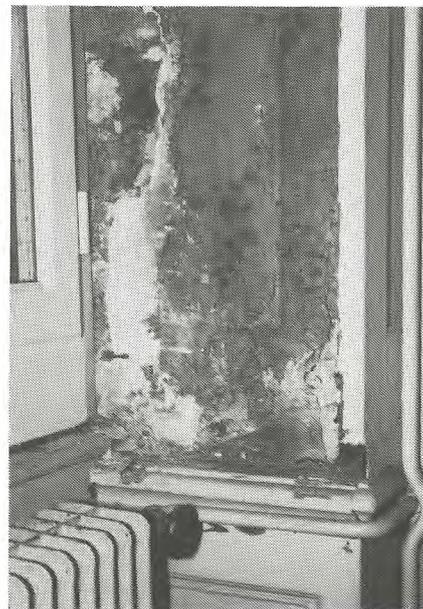
Unten: Tapete unter entferntem Leibungstäfer im Zimmer links neben Entrée EG.

menden Tapeten zeigten, dass in den betreffenden Räumen ursprünglich nur Knietäfer vorhanden waren.

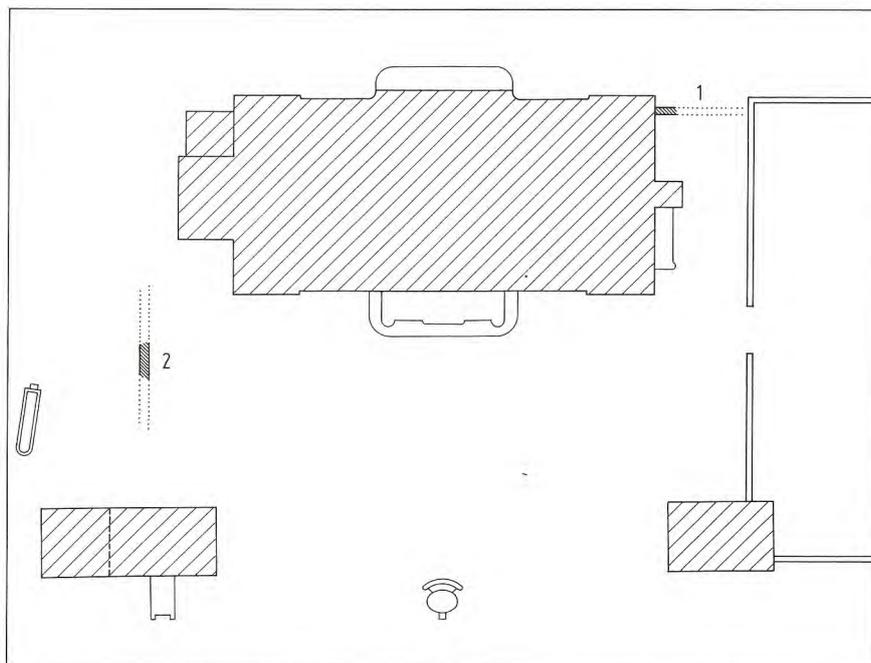
Links: Bei Grabarbeiten zum Vorschein gekommene Fundamentreste.

1. Mögliche Verbindungsmauer zwischen Schloss und Mauer Gartenhof. (vgl. Stich von Nöthiger S. 13, Darstellung auf Ofenkachel S. 14)
2. Mögliche Abschlussmauer gegen Oekonomiegebäude und das Alte Schloss.
