SCHLOSS HUENEGG

KANTONALES HOCHBAUAMT

SCHLOSS HÜNEGG

Fassadenrestaurierung
Renovation von Dächern, Turmspitzen und der
Spenglerarbeiten
1980 - 1987

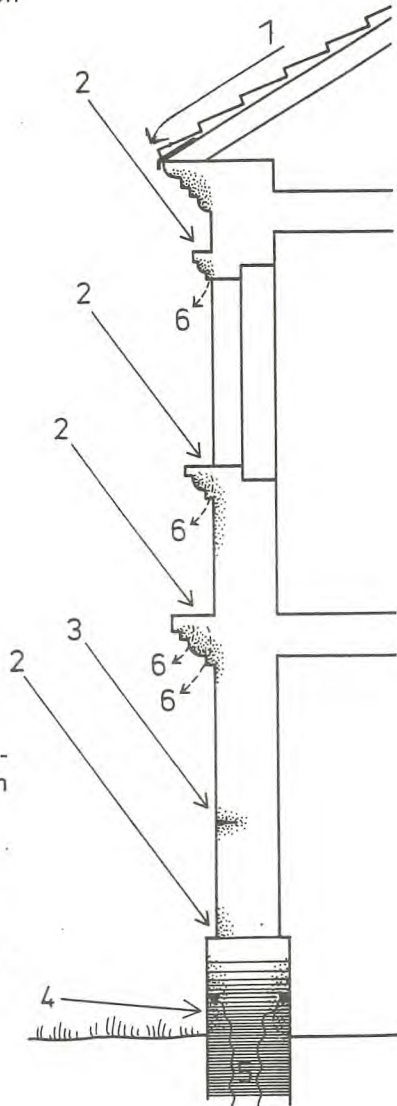
- Bereich von undichten Dachtraufen, seitlich von Wasserabläufen und Sickerstellen (1)
- Blitzableiter (elektrochem. Theorie)
- Unterseite vorspringender Teile (6)
- Grenzen zu Bereich geringerer Wasserdurchlässigkeit (2)
- Bereich aufsteigender Grundfeuchte (4/5)
- Bereich im Schatten von Bäumen

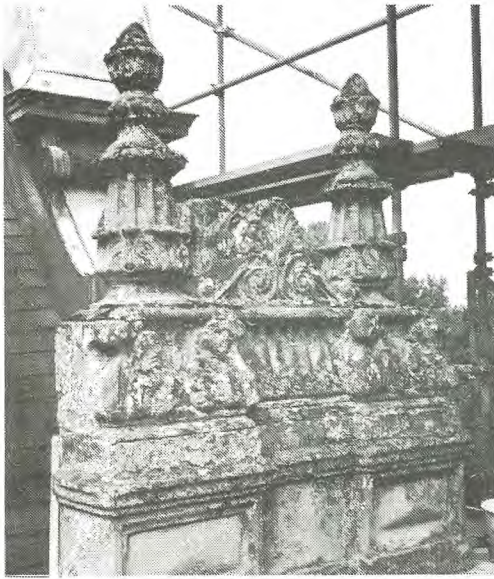
Westfassade

Nördlicher Seitenakroter des Treppenhausrisaliten vor der Restaurierung. Fortgeschrittenes Stadium des Zerfalls mit vollständigem Befall durch Moos, Flechten und andere Pflanzen. Starke Durchnässung der Partien und weitgehende Aufweichung des Sandsteins.

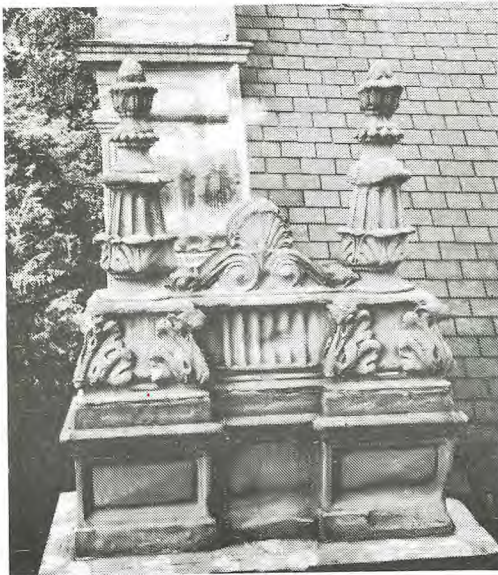
Die gleiche Stelle nach der mechanischen Reinigung und Festigung. Die Form der Bildhauerarbeiten ist in ihren wesentlichen Details erhalten und ablesbar geblieben. Der Materialverlust in den unteren Partien rechtfertigt keine Aufmörtelung und Ergänzung.

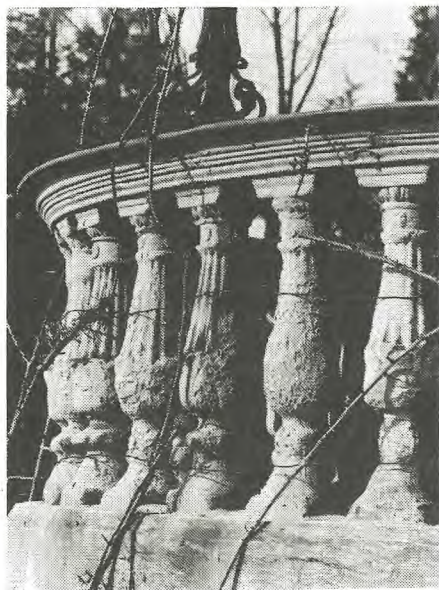
Südfassade

Ballustrade beim südlichen Gartenausgang des grossen Salon. Balluster und Abdeckung sind durch Wasser stark geschädigt. Die Formen können nicht mehr aufmodelliert werden, ein vollständiger Ersatz drängt sich auf. Die Fehlstellen der am besten erhaltenen Balluster wurden ergänzt. Modelle davon dienten dazu, Abgüsse in EP-Sandstein für einen vollständigen Ersatz der Ballustrade herzustellen. Es wurde keine Blechabdeckung mehr verwendet.

Weitere ins Auge fallende Ersatzstücke sind die Balluster und die Abdeckungen des südlichen Terrassenabschlusses, die in EP-Sandstein ausgeführt wurden und die ohne zusätzliche Blechabdeckungen auskommen.
