**Bellelay: rénovation et
restauration des toitures
et façades de l'abbatiale
et de l'ancien couvent**

Direction des travaux publics,
des transports et de l'énergie
du canton de Berne
Office des bâtiments

Septembre 1999

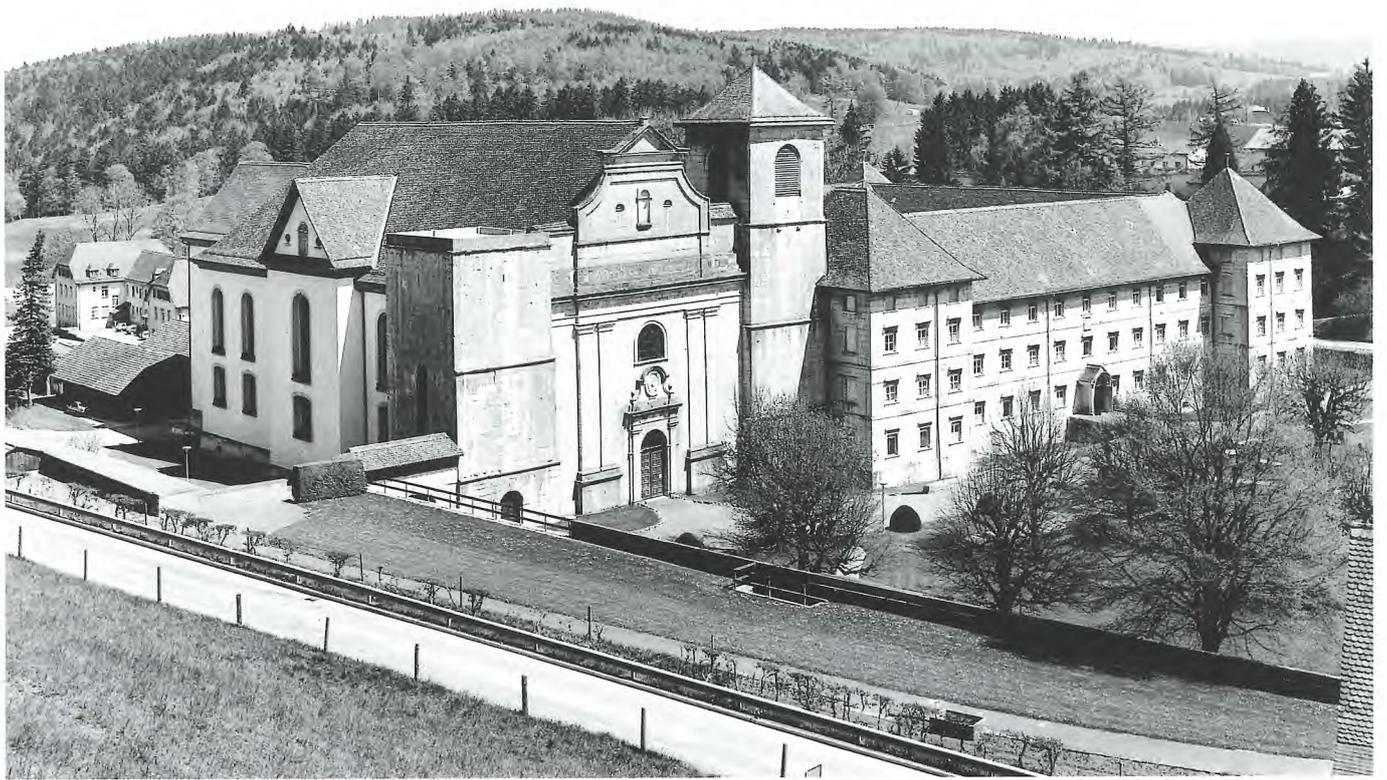
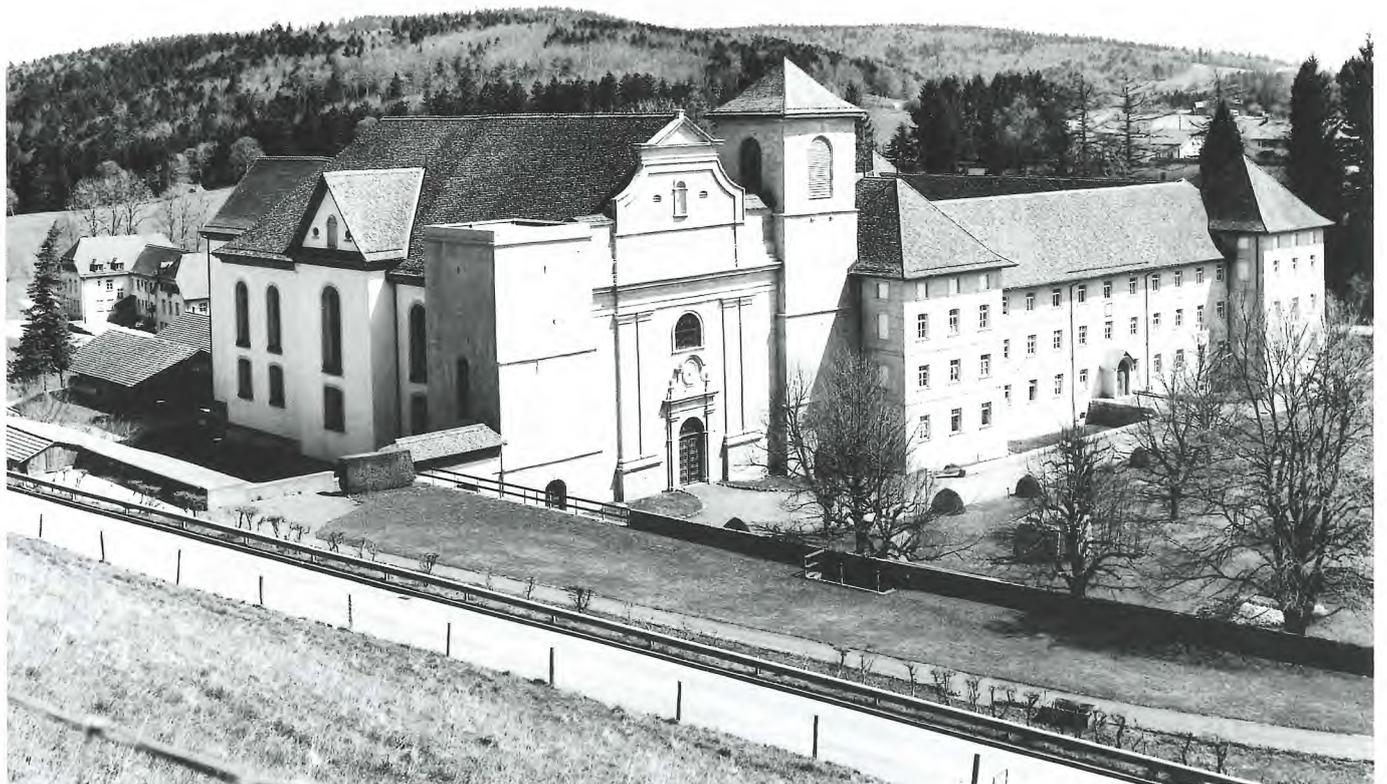
Vue du nord-ouest,
avant et après

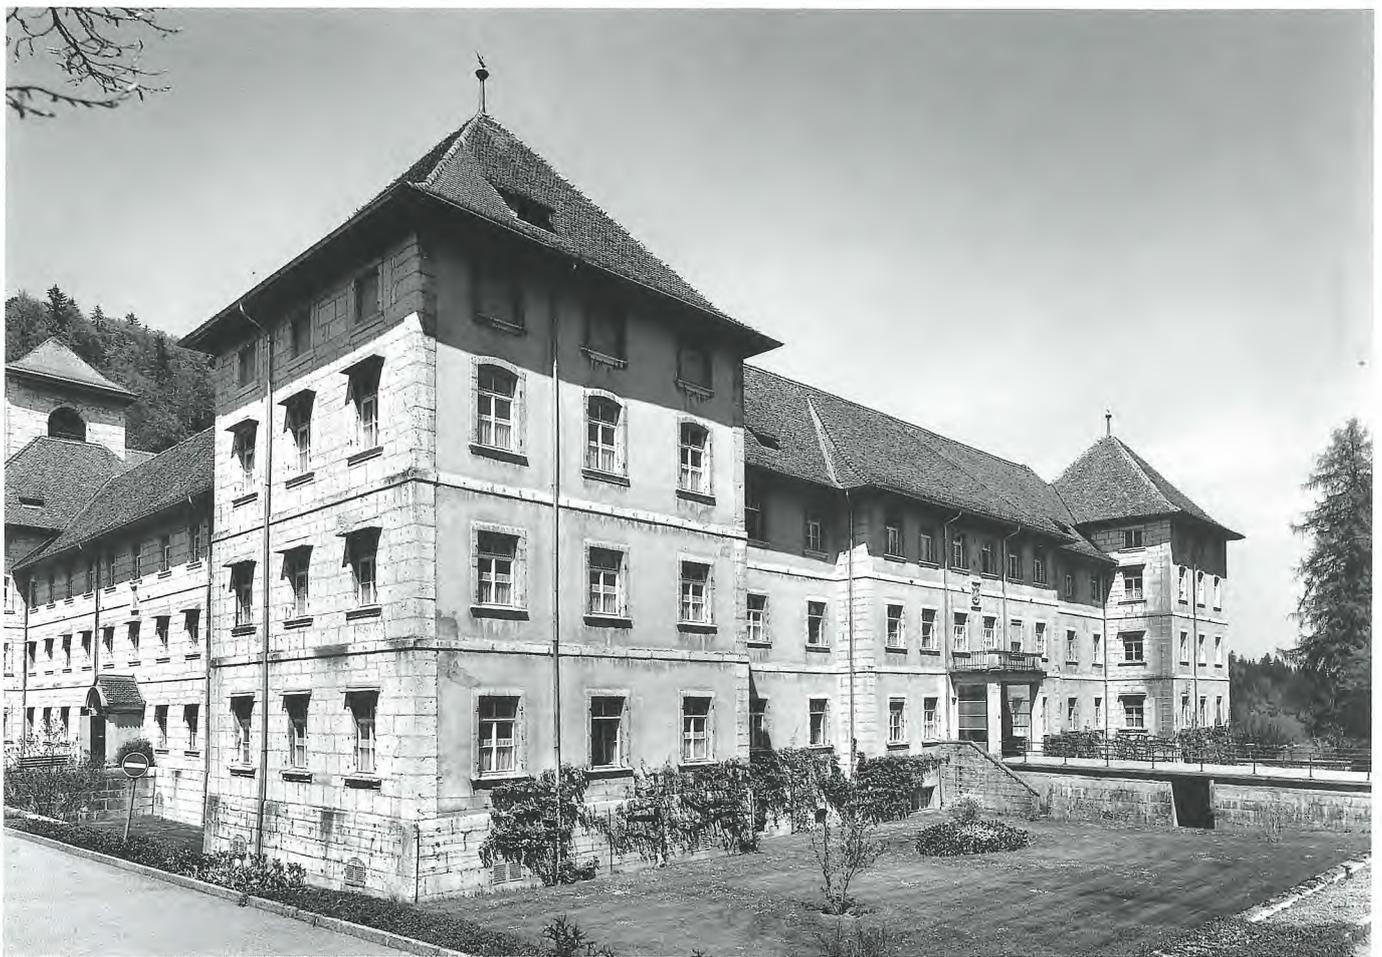
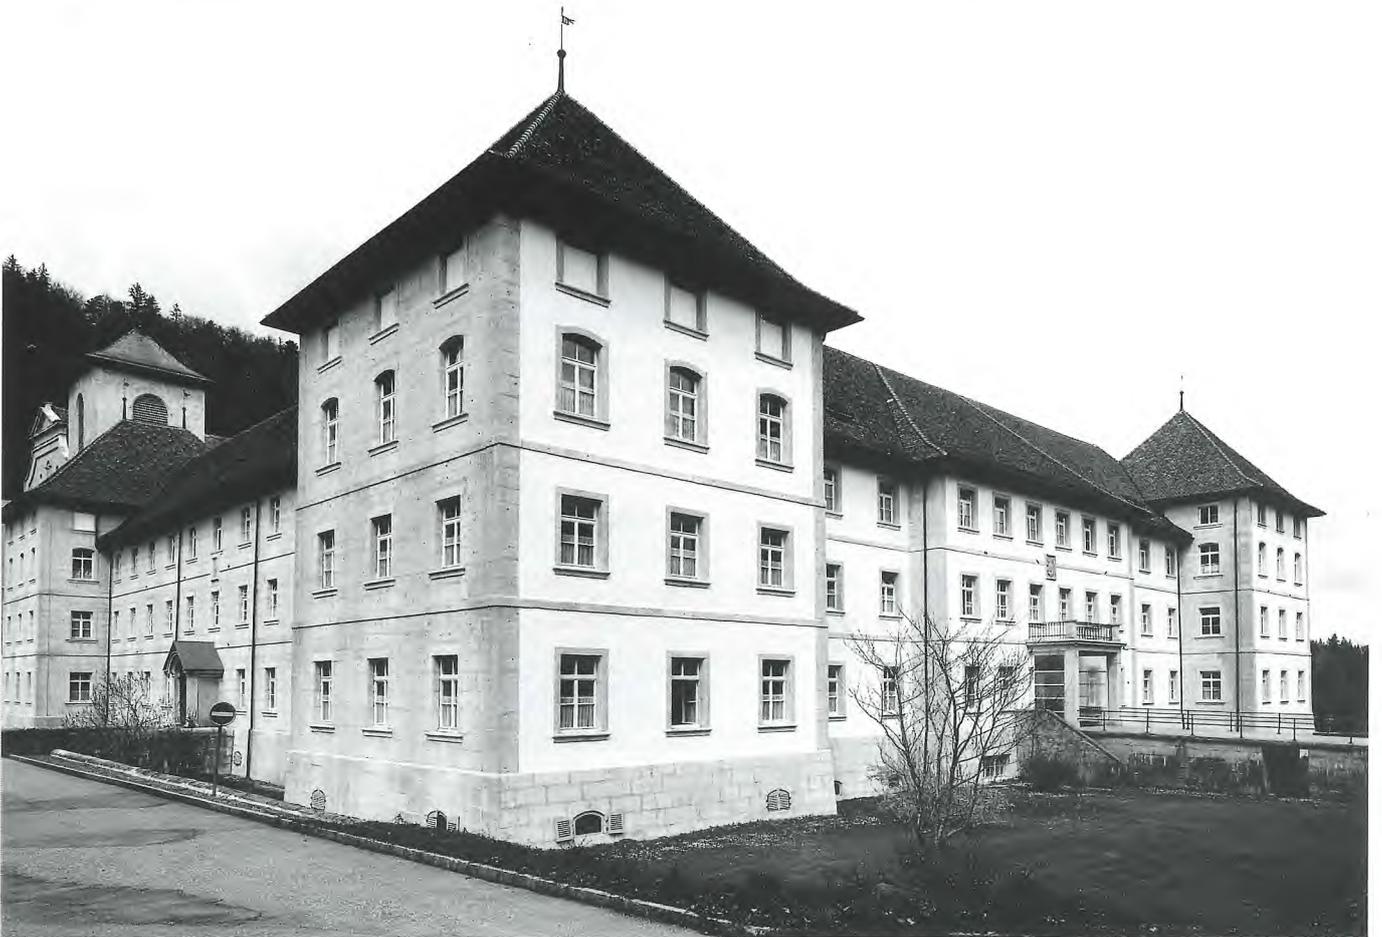
La façade sud de l'ancien couvent, avant et après

Au vu des résultats des examens, on a pu évaluer à une fourchette comprise entre 40% et 60% la part d'enduit d'origine que l'on peut conserver.

En fonction de ce qui a été décidé, on a prévu, pour les parties enduites, une couche de chaux à sec. La procédure prévoyait ensuite, après la réparation de l'enduit, un premier chaulage de toutes les parties. Afin de prévenir la formation de taches, le mortier de réparation pour les coups de pic dans l'enduit original a été testé avec des pigments appropriés et des sables de concassage colorés pour pouvoir s'adapter à la couleur d'origine. En vue d'assurer une meilleure adhésivité, les parties originales frittées ont été dépolies à l'acide par un procédé approprié. On a, pour la couche finale, ajouté un peu de Danolit (liant organique)

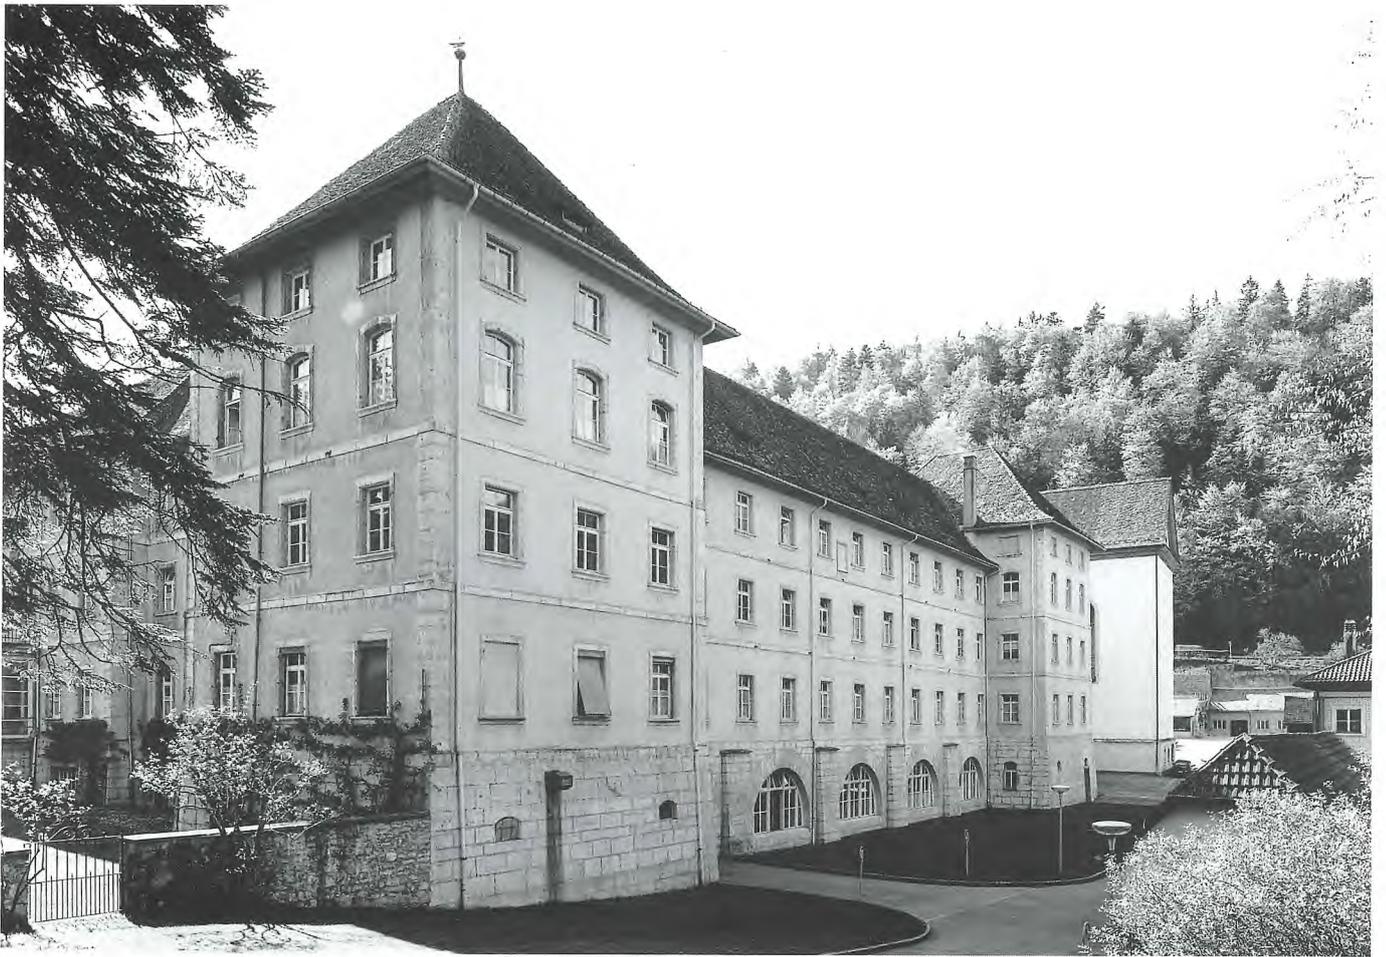
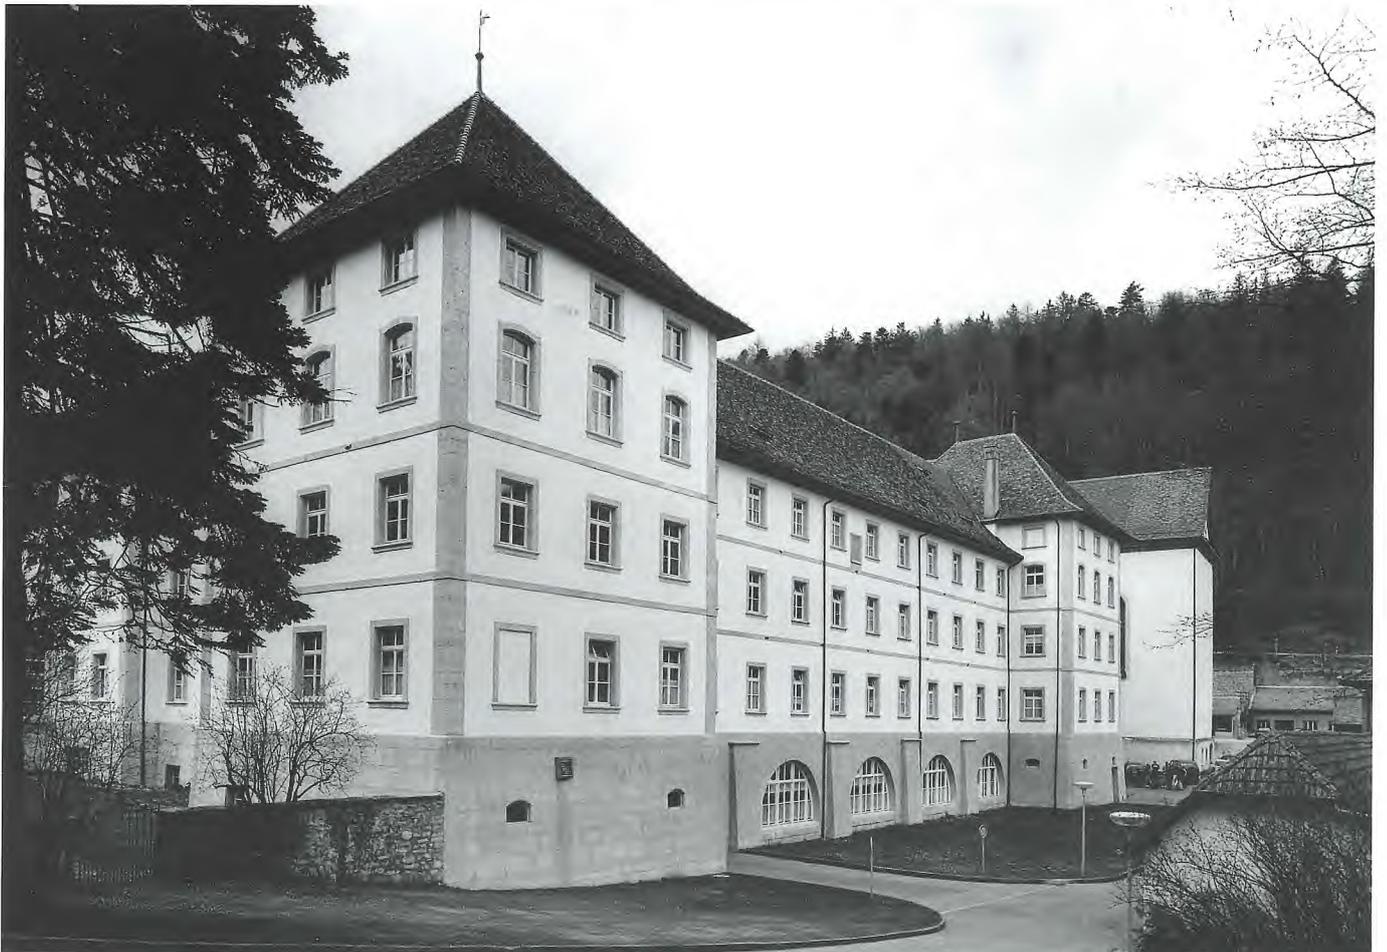
La façade est de l'ancien couvent, avant et après

Il en va autrement de la façade est, dont l'enduit a été refait complètement, probablement dans les années cinquante de ce siècle. Il s'agissait, dans ce cas, de retrouver, autant que faire se peut et par des techniques appropriées, la structure des surfaces et le coloris de la façade sud ainsi que de rénover le décor de l'avant-toit. Les mêmes procédés furent appliqués aux façades ouest et est de la cour.

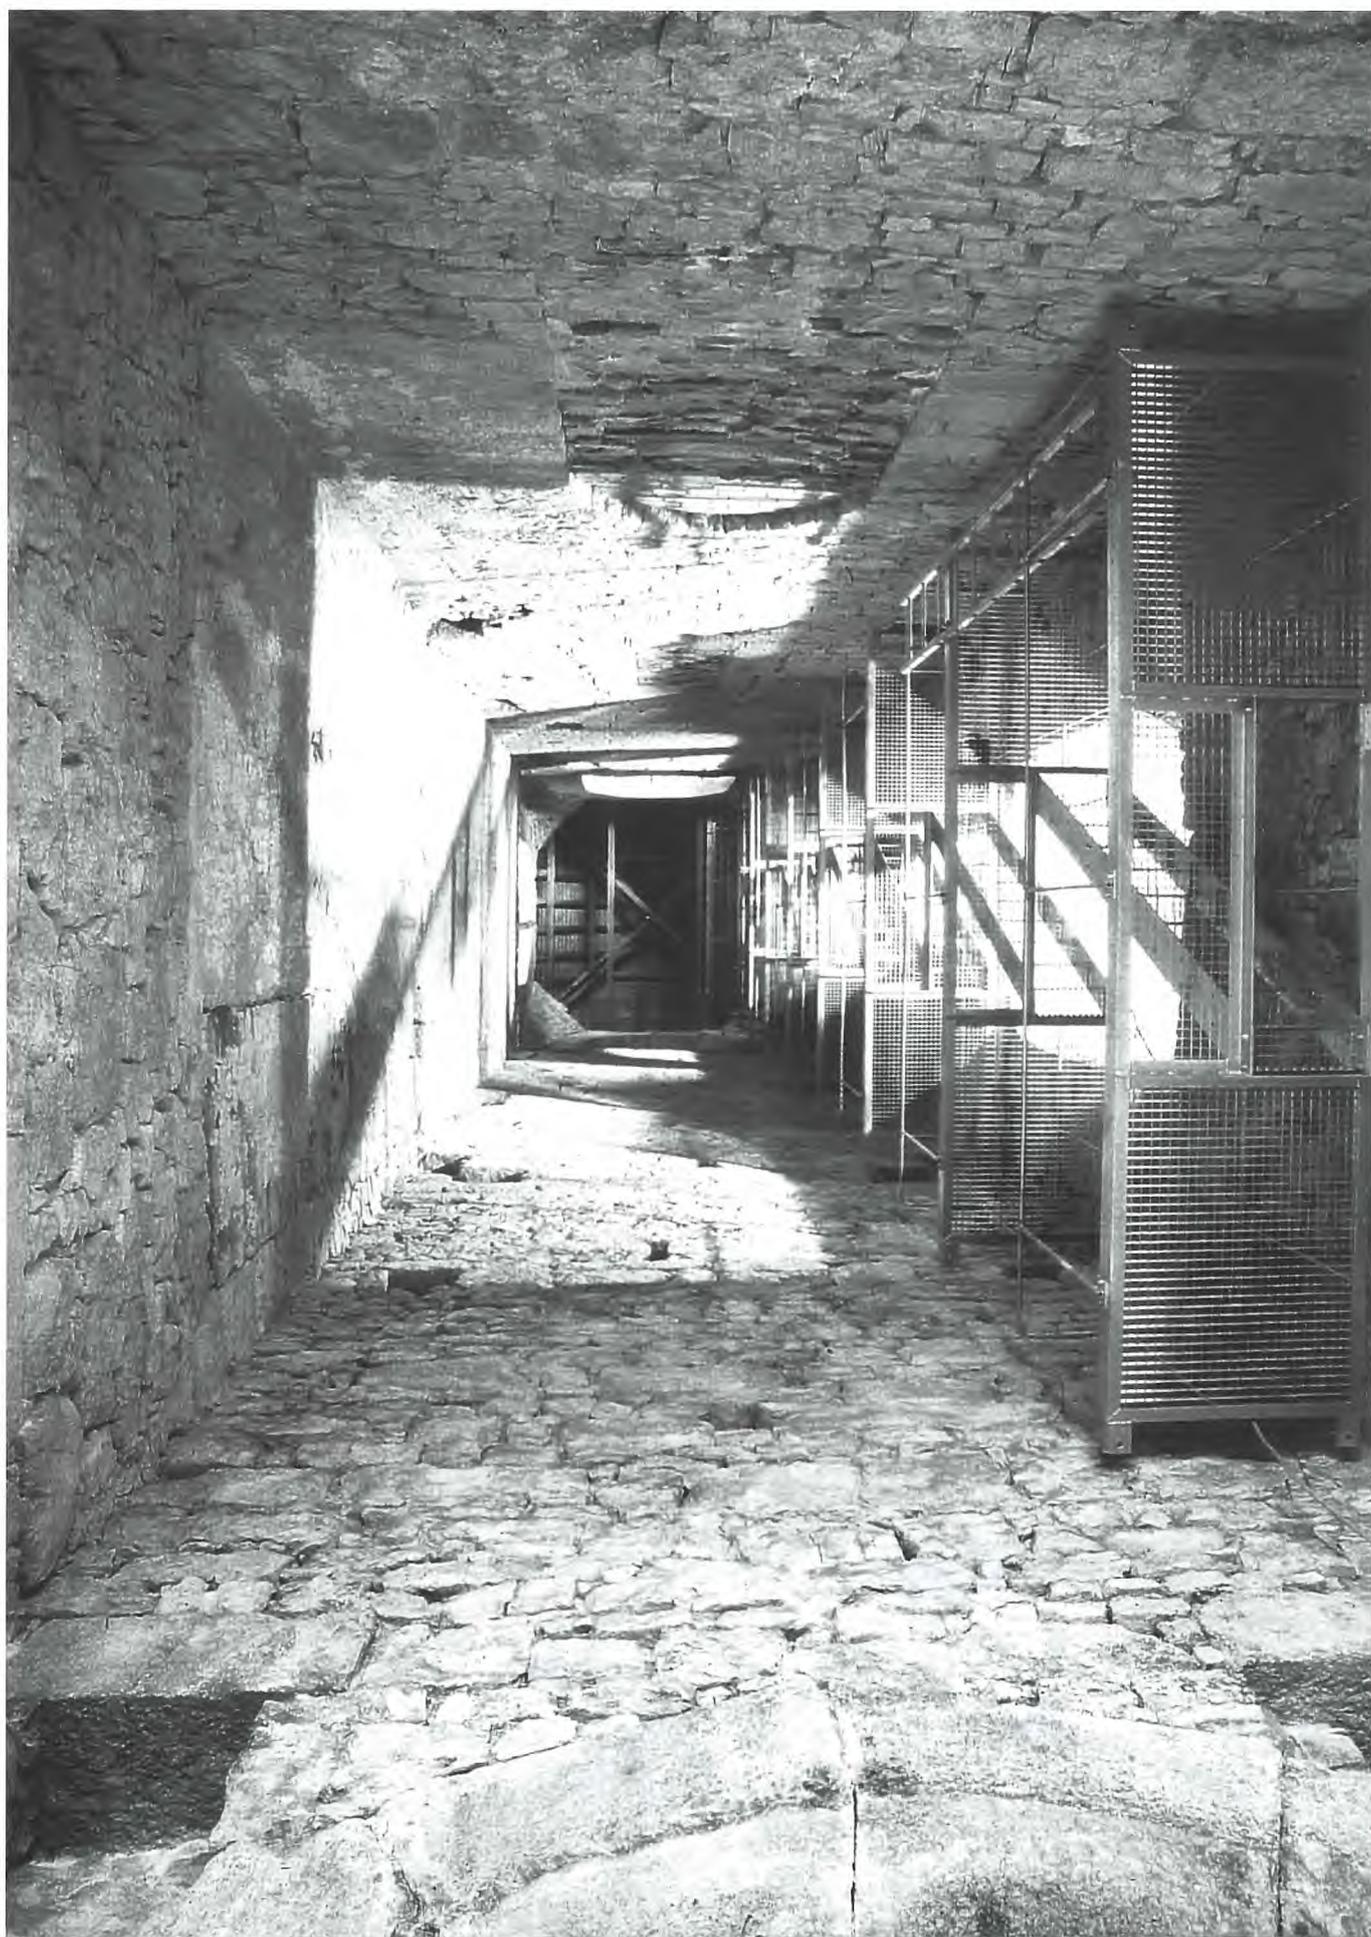
La tour sud de l'abbatiale,
vue vers le haut de l'intérieur
avec l'escalier suspendu

- Les embrasures, corniches, voûtes et niches de la partie supérieure de la tour ont été complétées et garanties statiquement par des procédés actuels.
- Le reste de la maçonnerie a été nettoyé et fluaté (Isolit).
- On a renoncé au rejointoiement de l'ensemble de la maçonnerie. L'aspect initial devait être préservé après l'intervention.
- Afin d'assurer à l'avenir l'entretien et un contrôle approprié, on a construit, dans la tour, un escalier suspendu simple et installé l'éclairage.

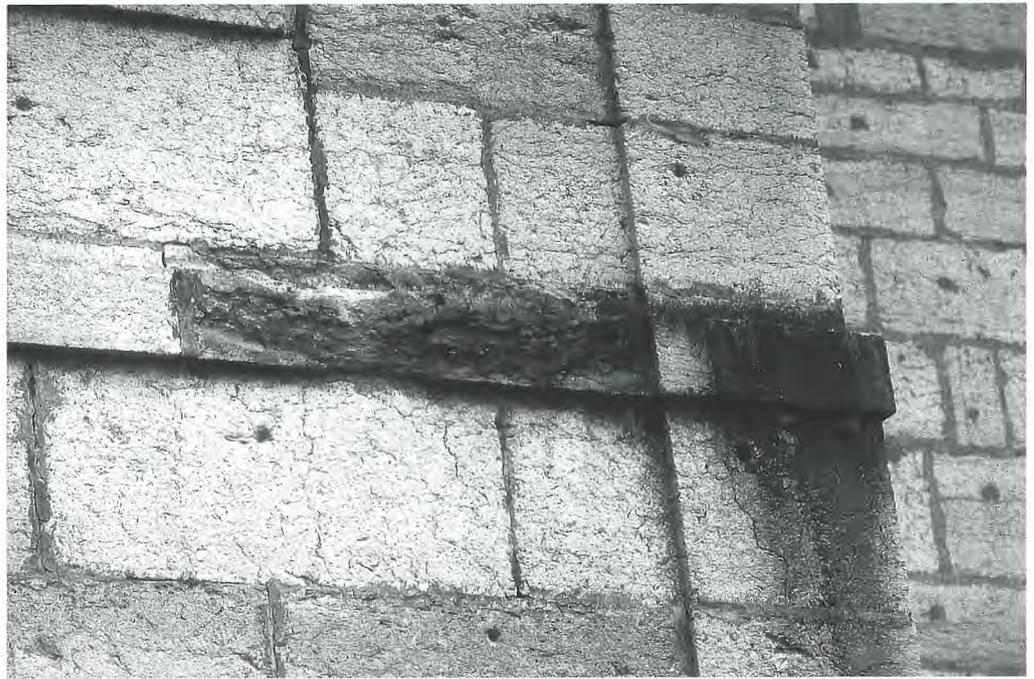
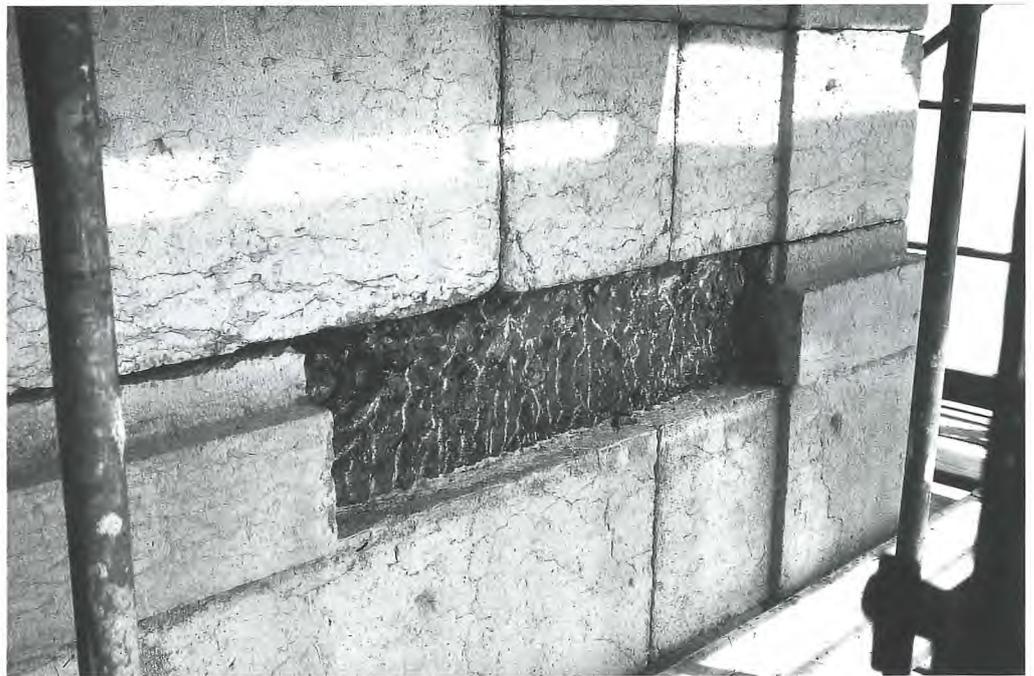
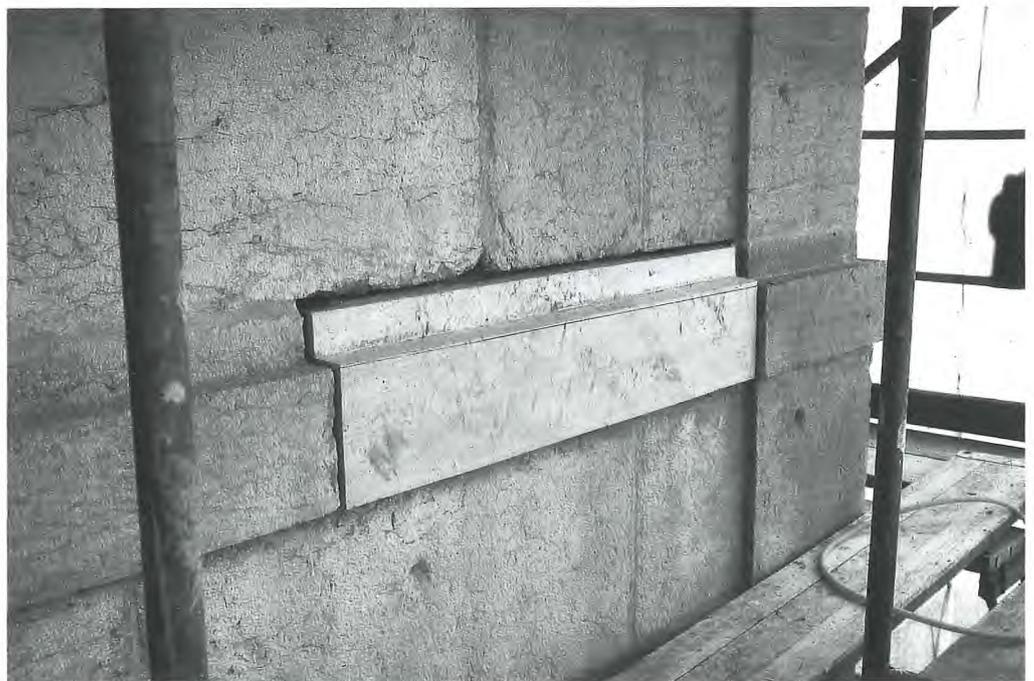
**Remplacement d'une pierre,
étapes de l'exécution**

- enlèvement des éléments détachés, nettoyage, fixation et aplanissement (décapage) des arêtes et surfaces de déblais et d'extraction
- réparation et reconstitution de la maçonnerie endommagée en blanc de maçonnerie traditionnel, rejointoiement du mortier de fermeture cassé et détaché, en particulier les joints éliminant l'expansion et la maçonnerie de parement.

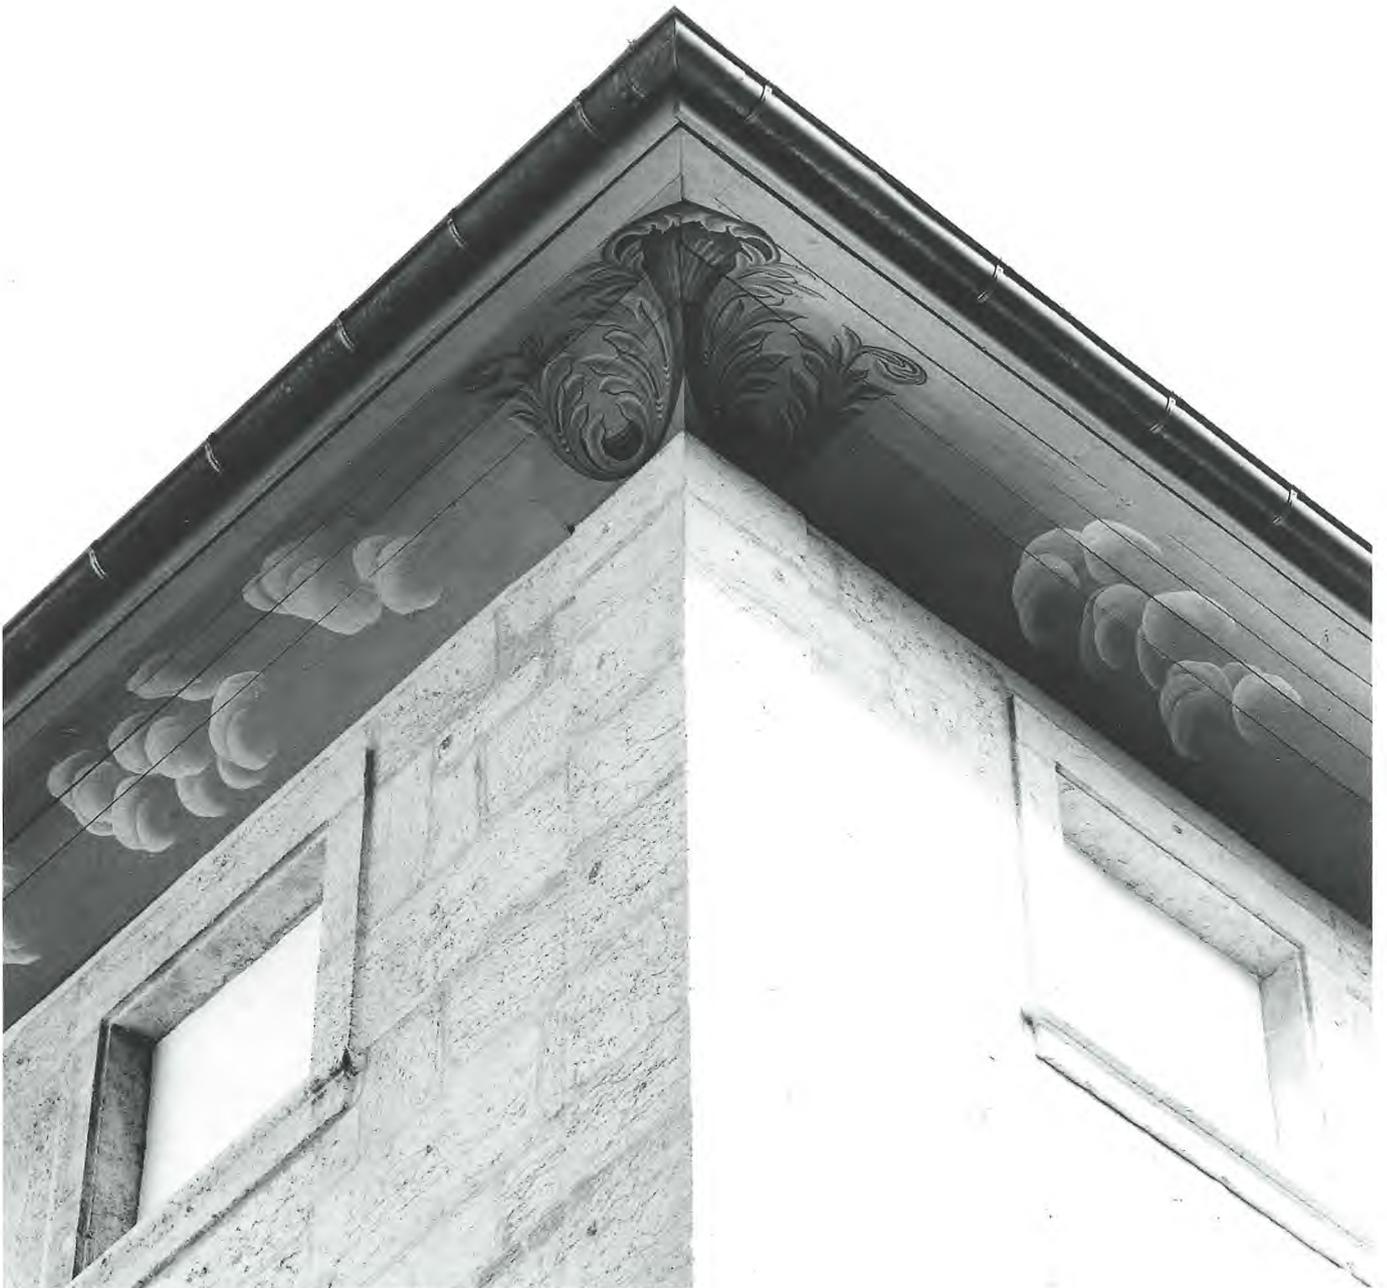
**L'avant toit, peinture de
décoration avec feuilles
d'acanthé et nuages clairs
sur un fond bleu**

Le restaurateur a proposé, sur la base de ses examens préparatoires, de dégager, en atelier, la peinture de nuages entre chaînes d'angle et décorations d'acanthé après le démontage des planches, contrairement aux conceptions de départ (simple application d'un nouveau fond bleu), et de compléter l'original prudemment. On pouvait ensuite remonter l'avant-toit prêt.
