Wie vermeide ich Schäden an Kunstbauten bereits in der Projektierungsphase?

Webinar vom 25.01.2023

Tiefbauamt
Bau- und Verkehrsdirektion

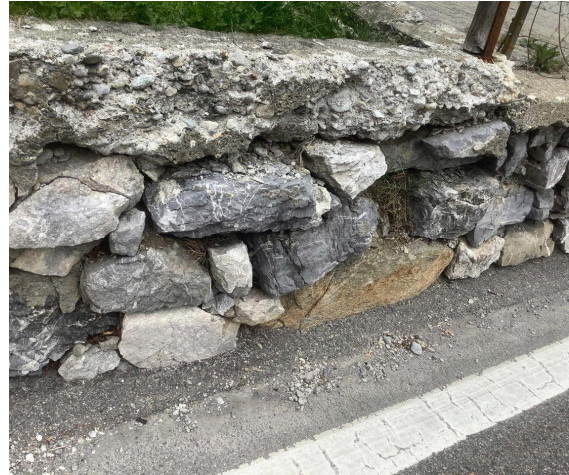
Stützmauer Naturstein

Lose Steine / Fugen,
Verschiebungen

Nicht frostbeständiger Mörtel,
Bewuchs

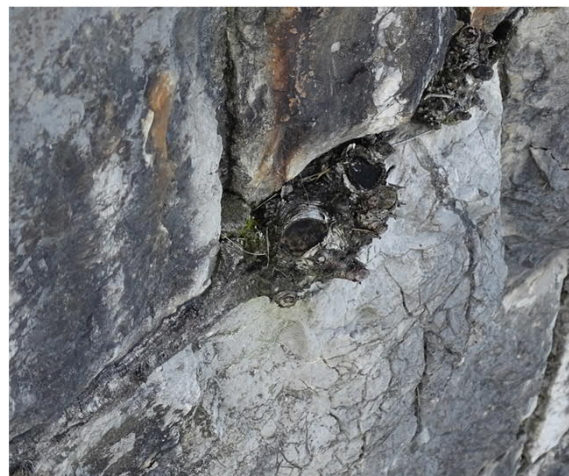
Stützmauer Naturstein

Lose Steine / Fugen,
Verschiebungen

Wasseraustritt, Bewuchs

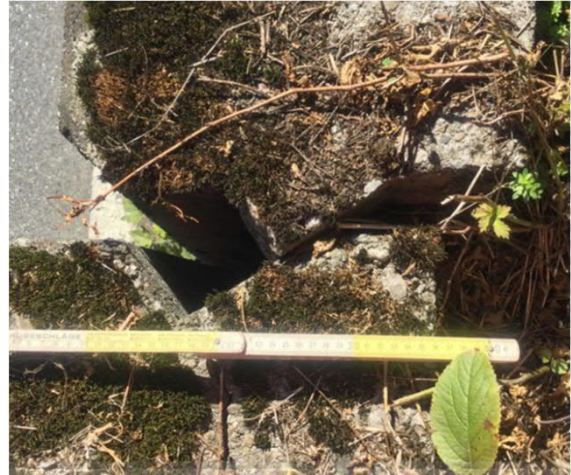
Stützmauer Beton

Lose Steine / Fugen,
Verschiebungen

Bewegungen im Untergrund

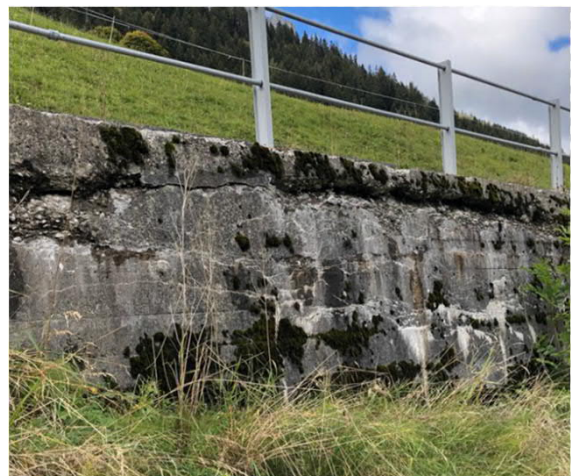
Stützmauer Beton

Risse, lose Teile

Nicht frostbeständiger Beton, AAR

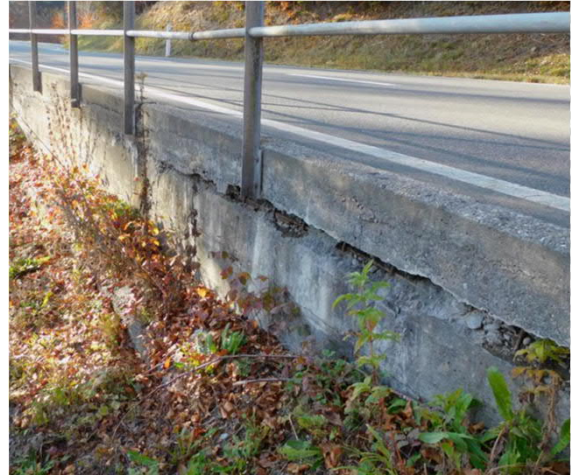
Stützmauer Beton

Riss in Arbeitsfuge, Abplatzungen

Falsche Detailausbildung,
Falsche Betonsorte

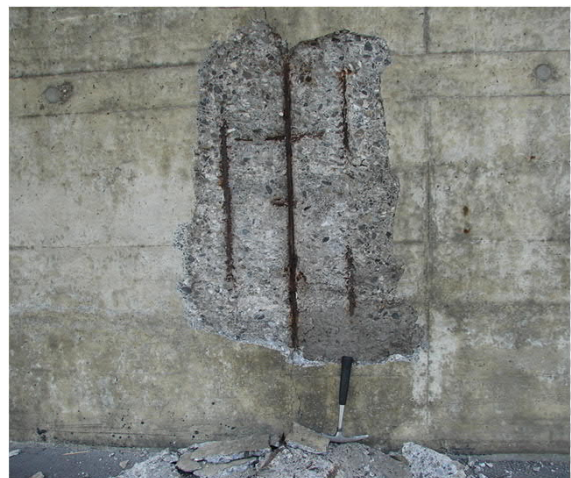
Unterbau

Abplatzungen nach wenigen Jahren
in Widerlager-, Stütz-, Flügelmauern
und Pfeilern

Zu kleine Betondeckung,
Chlorideintrag infolge Sprühnebel
und Schneeräumung

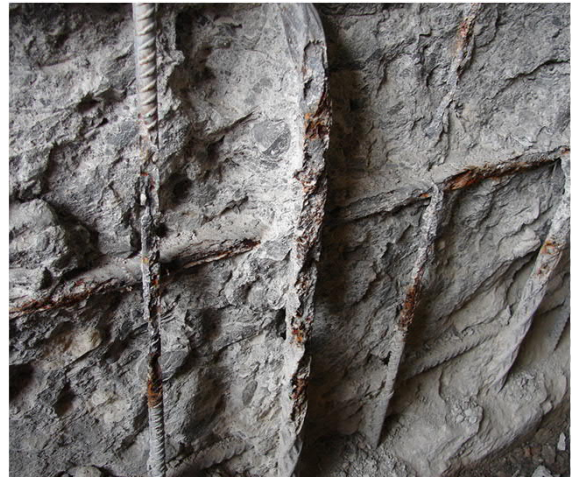
Unterbau

Abplatzungen / Lochfrass nach wenigen Jahren in Widerlager-, Stütz-, Flügelmauern und Pfeilern

Chlorideintrag infolge Sprühnebel und/oder Wasserfluss

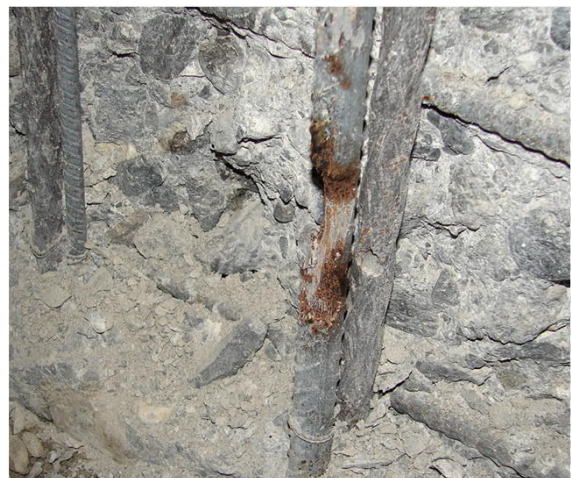
Unterbau

Abplatzungen / Lochfrass nach wenigen Jahren in Widerlager-, Stütz-, Flügelmauern und Pfeilern

Chlorideintrag infolge Sprühnebel und/oder Wasserfluss

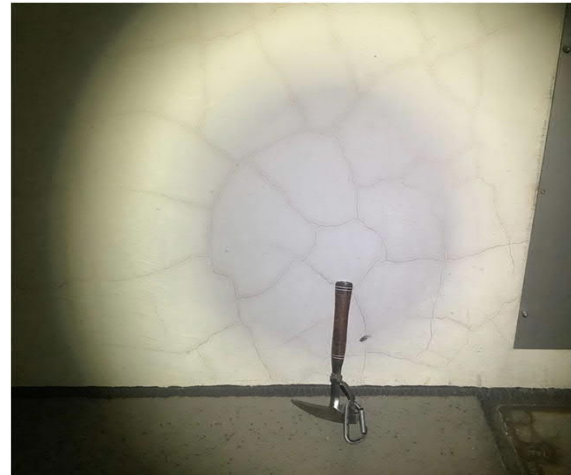
Mauern, Tunnel

Korrosion der Bewehrung und
Abplatzungen schon nach wenigen
Jahren!

Beschichtungen in Tunnels und
Mauern nicht rissüberbrückend

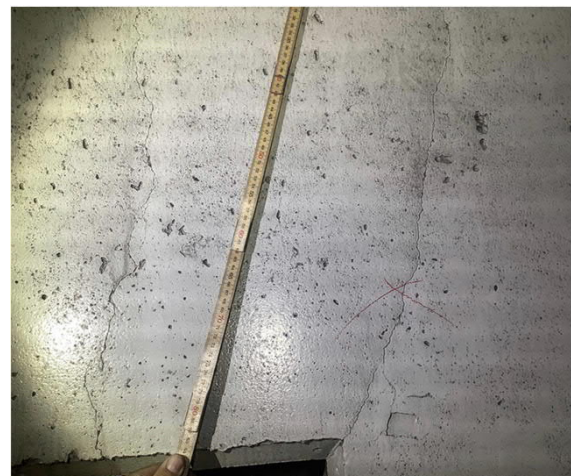
Mauern, Tunnel

Korrosion der Bewehrung und
Abplatzungen schon nach wenigen
Jahren!

Beschichtungen in Tunnels und
Mauern nicht rissüberbrückend

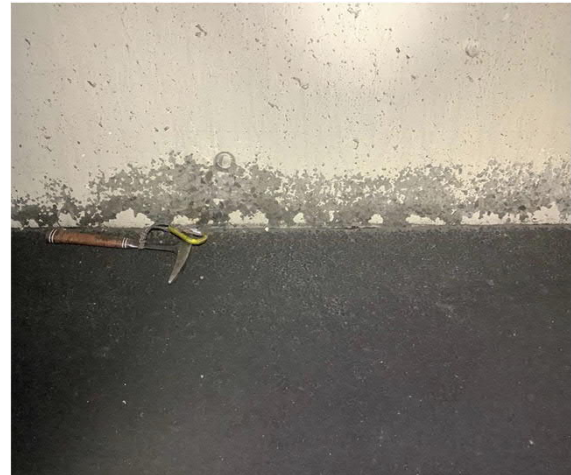
Mauern, Tunnel

Korrosion der Bewehrung und Abplatzungen schon nach wenigen Jahren!

Beschichtungen in Tunnels und Mauern nicht rissüberbrückend; Anschluss an Belag / Bankett ungenügend oder Beschichtung in Tunnels fehlt ganz

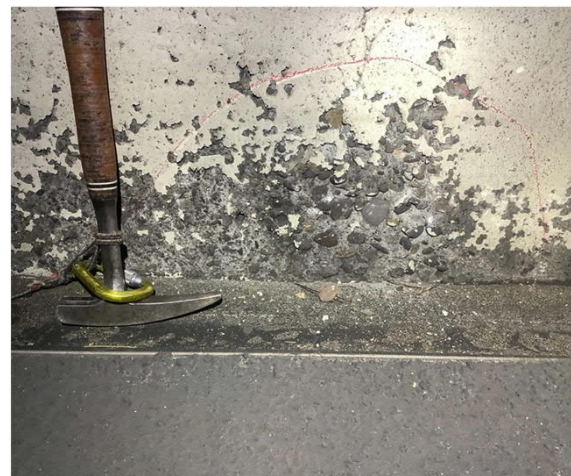
Mauern, Tunnel

Korrosion der Bewehrung und Abplatzungen schon nach wenigen Jahren!

Anschluss an Belag / Bankett ungenügend oder Beschichtung in Tunnels fehlt ganz

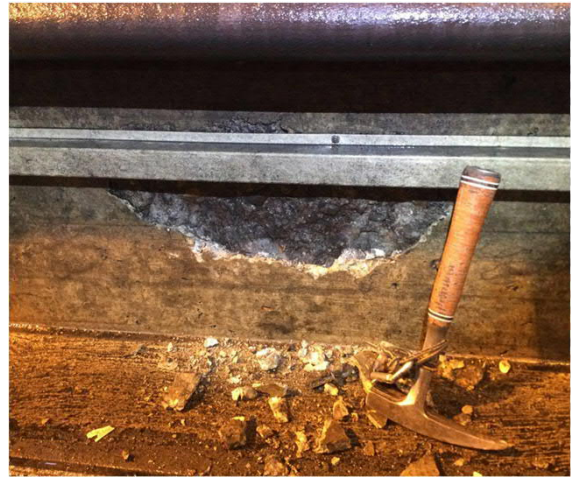
Mauern, Tunnel

Korrosion der Bewehrung und Abplatzungen schon nach wenigen Jahren!

Anschluss an Belag / Bankett ungenügend oder Beschichtung in Tunnels fehlt ganz

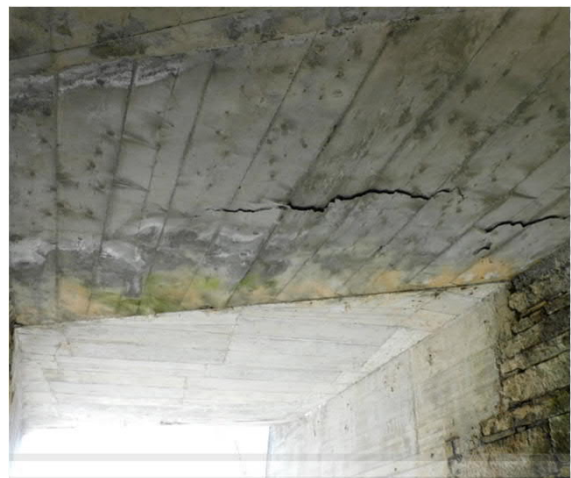
Brückenuntersichten

Abplatzungen infolge Korrosion der Bewehrung

Fehlende / defekte Abdichtung, Feuchtigkeitseintrag durch nicht abgedichtete Arbeitsfuge

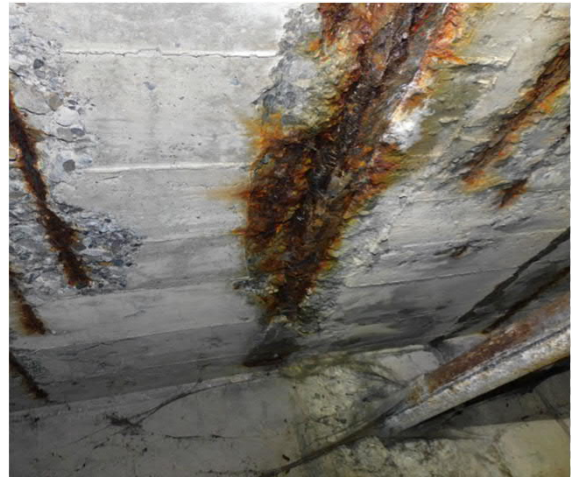
Brückenuntersichten

Korrosion der Bewehrung

Fehlende / defekte Abdichtung,
Ungenügende Betondeckung

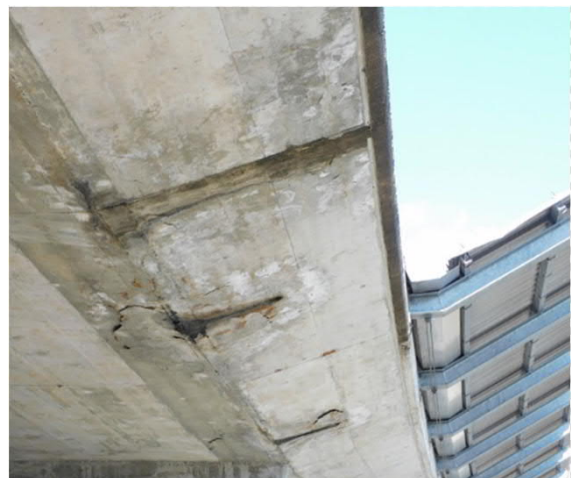
Brückenuntersichten

Wasserläufe, Abplatzungen

Falsche Randbordausbildung,
Chlorideintrag durch fehlende
Abtropfkante (Wassernase)

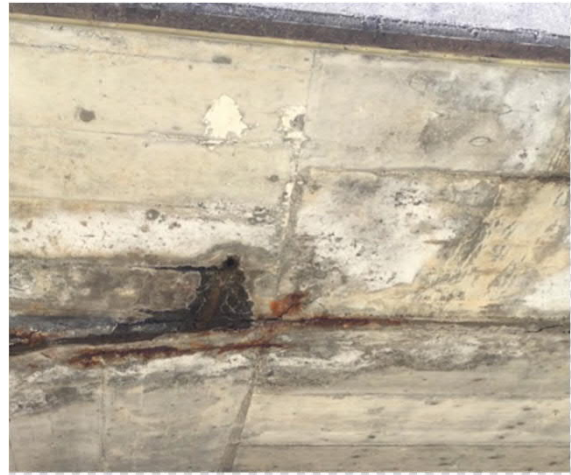
Brückenuntersichten

Wasseraustritt, Korrosion

Fehlende / defekte Abdichtung,
Belagsentwässerung ohne
vorstehendes Abtropfrohr,
Chlorideintrag

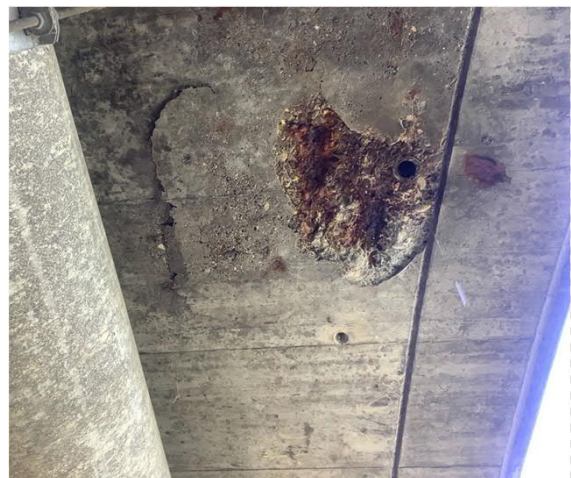
Brückenuntersichten

Abplatzungen um
Belagsentwässerung

Falsche Detailausbildung (zu kurzes
Belagsentwässerungsrohr),
Chlorideintrag

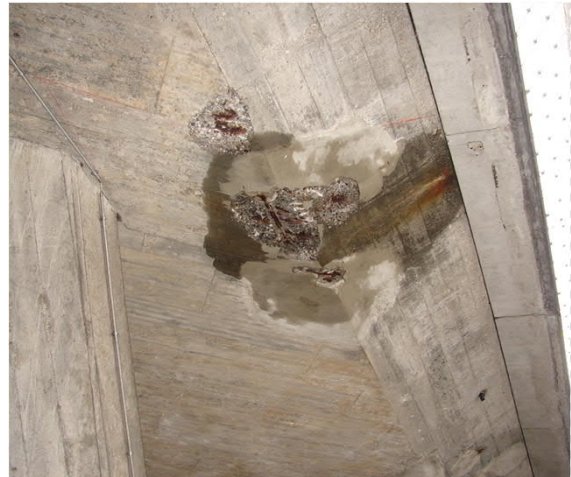
Brückenuntersichten

Nassstelle, Abplatzung, Korrosion

Falsche Detailausbildung des
Randbordes, Chlorideintrag,
Abdichtungsanschluss defekt

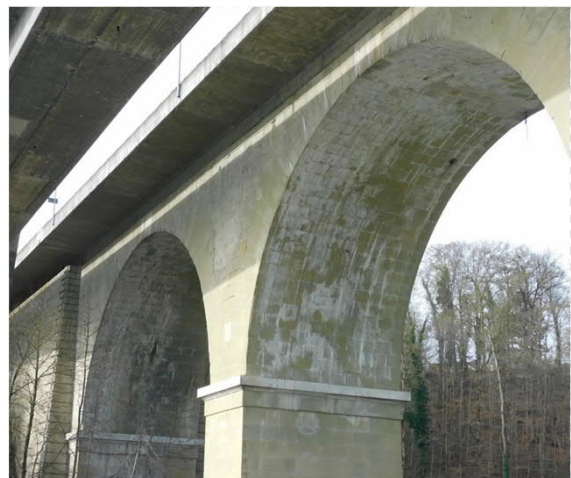
Brückenuntersichten

Feuchte Untersicht,
Salzausblühungen

Fehlende Fahrbahnabdichtung,
Ungelöste oder defekte
Entwässerung

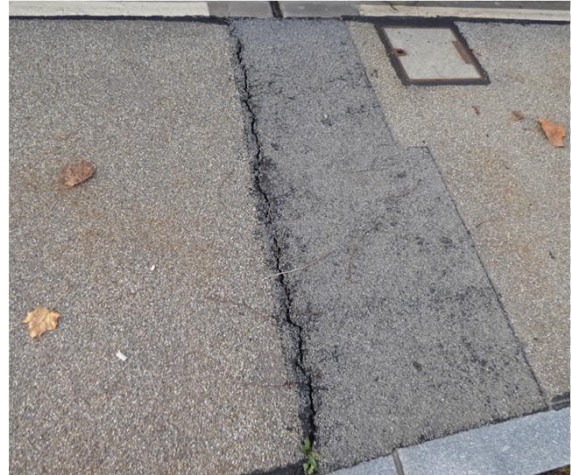
Bewegungsfugen

Ablösung in Fugenflanke,
unterläufige Fuge

Falsche Bemessung der
Bewegung?
Unsachgemässer Einbau des
Joints?

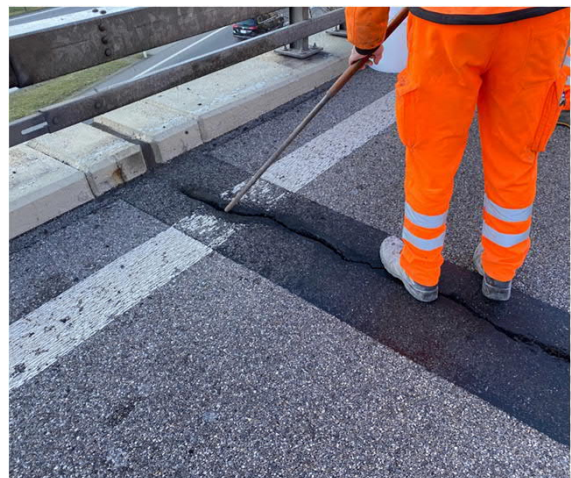
Bewegungsfugen

Riss in Fugenmitte, undichte Fuge

Falsche Bemessung der
Bewegung?
Unsachgemässer Einbau des
Joints?

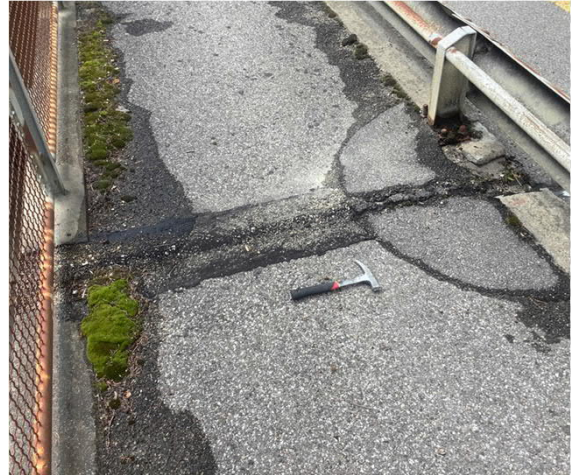
Bewegungsfugen

Undichte Fuge

Unsachgemässe Reparatur

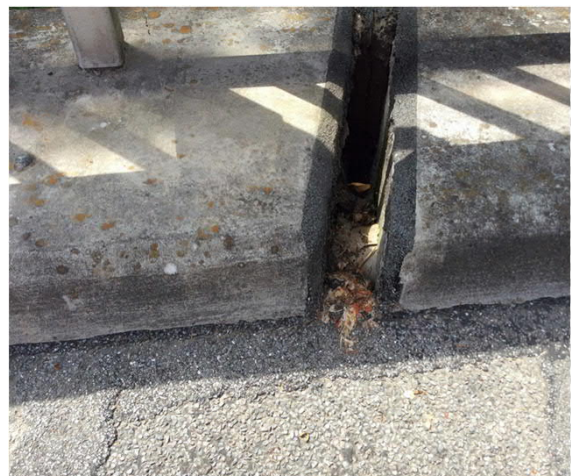
Bewegungsfugen

Entwässerung durch die Bordüre

Unsachgemässe Fugenausbildung
(Entwässerung ungelöst),
Fugenprofil nicht mehr vorhanden

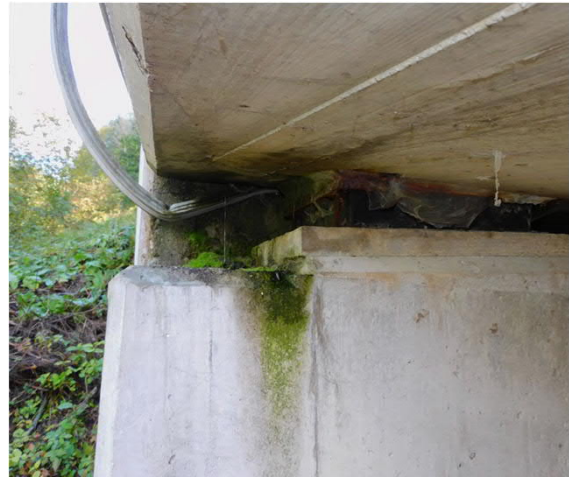
Bewegungsfugen

Undichte Fuge, Korrosion bei den Lagern

Fuge Bordüre dichtet nicht mehr ab, da Fugenprofil herausfällt

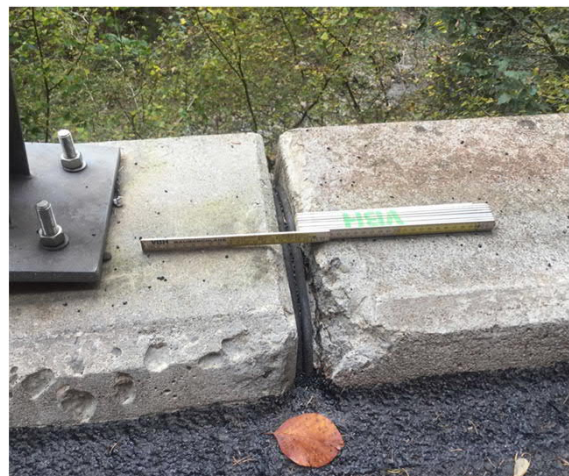
Bewegungsfugen

Fuge undicht

Wasserführendes Fugenprofil

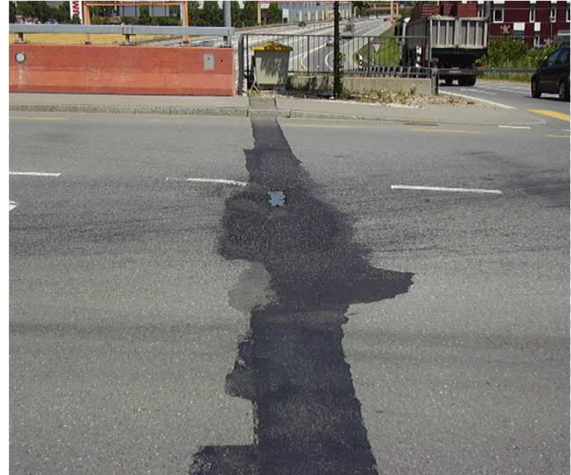
Bituminöse Fahrbahnübergänge

Verformung der Fuge und des angrenzenden Belages

Brems- und Anfahrkräfte in Kreuzung, Schubkräfte durch enge Kurvenradien;
Ungenügende Einbaustärke

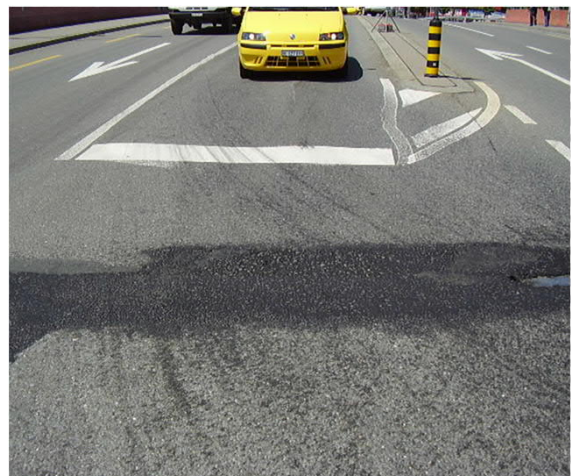
Bituminöse Fahrbahnübergänge

Verformung der Fuge und des angrenzenden Belages

Brems- und Anfahrkräfte in Kreuzung, Schubkräfte durch enge Kurvenradien;
Ungenügende Einbaustärke

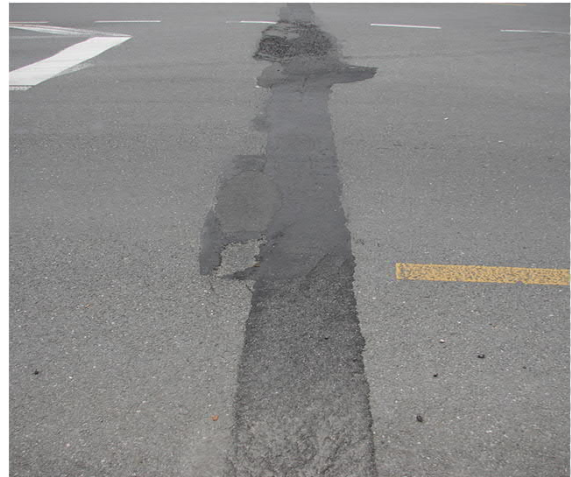
Bituminöse Fahrbahnübergänge

Verformung der Fuge und des
angrenzenden Belages

Brems- und Anfahrkräfte in
Kreuzung

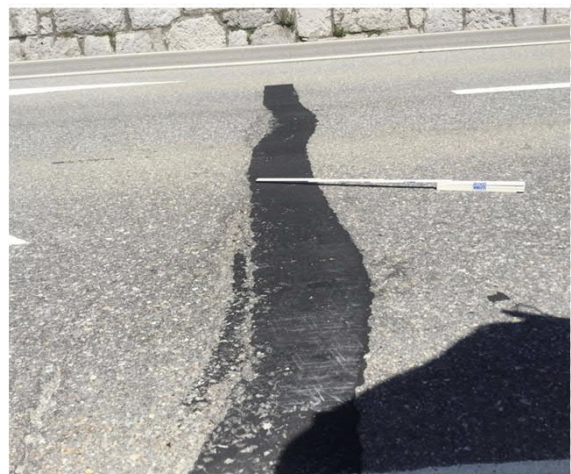
Bituminöse Fahrbahnübergänge

Verformung der Fuge und des
angrenzenden Belages, Spurrillen

Brems- und Anfahrkräfte in
Steigungen, stehender
Schwerverkehr

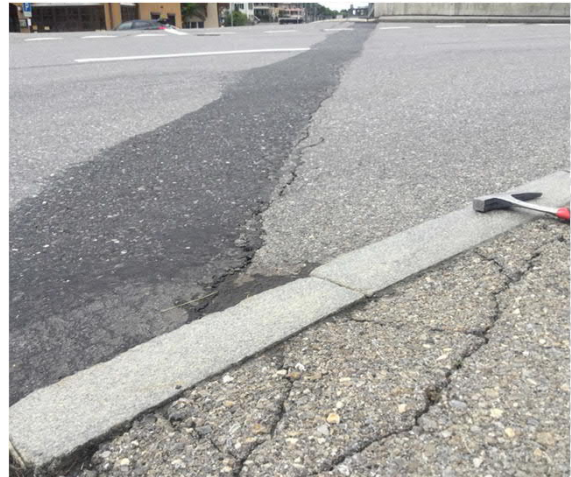
Bituminöse Fahrbahnübergänge

Verformung der Fuge und des angrenzenden Belages, Flankenrisse, Risse im Randsteinbereich

Zu starke Beanspruchung, Schwachstelle im Randsteinbereich

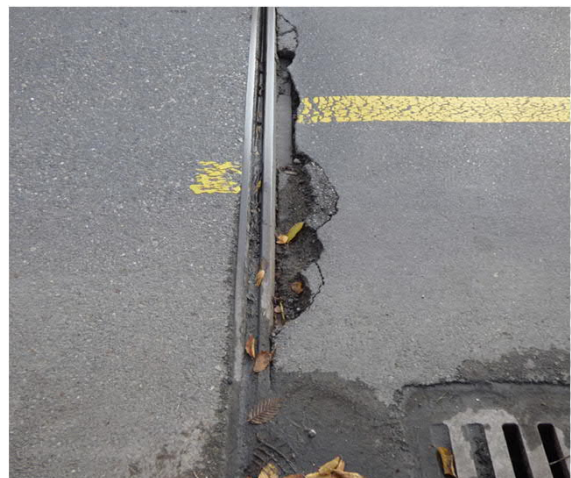
Stahl-Fahrbahnübergänge

Belagsausbrüche, Übergang lose, Fuge undicht

Schlechte Qualität des Aussparungsbetons, Abdichtung lose, durchgerostete Schlaudern, ungenügende Belagsstärke

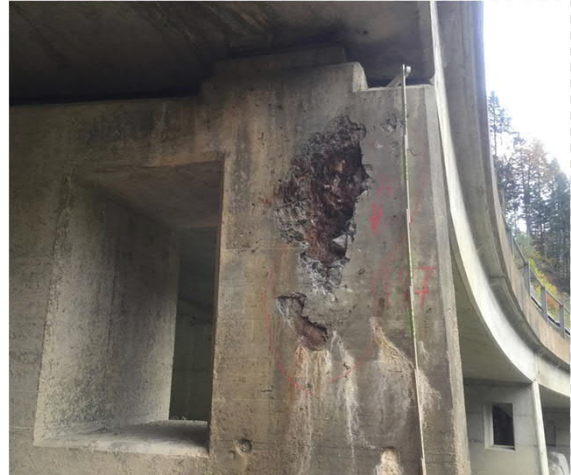
Folgeschäden undichter Fugen

Korrosion und Abplatzungen in
Wandscheiben

Chlorideintrag durch undichte
Bewegungsfuge

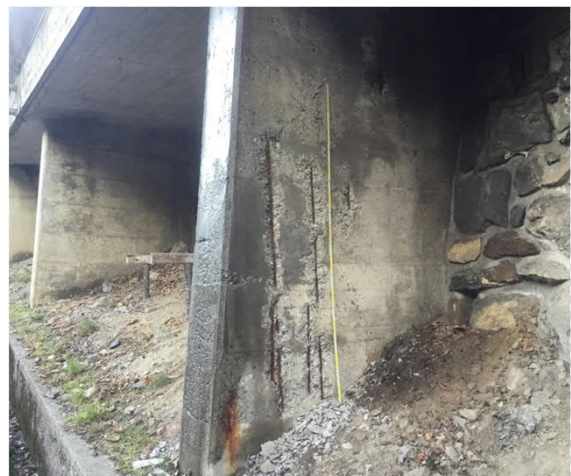
Folgeschäden undichter Fugen

Korrosion und Abplatzungen in
Wandscheiben

Chlorideintrag durch undichte
Bewegungsfuge,
ungenügende Betondeckung

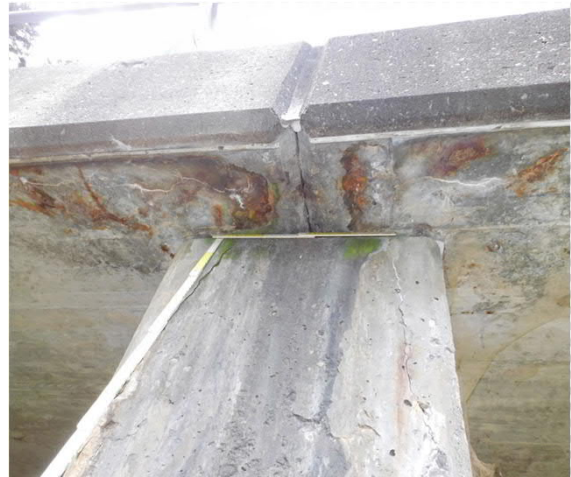
Folgeschäden undichter Fugen

Korrosion in Plattenuntersicht,
Risse in Wandscheiben,
Typisches Schadensbild einer
Lehnenkonstruktion

Chlorideintrag durch undichte
Bewegungsfuge, ungenügende
Detailausbildung des beweglichen
Auflagers

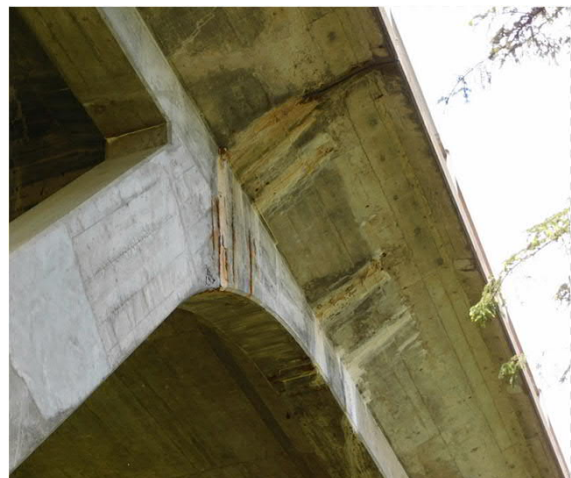
Folgeschäden undichter Fugen

Korrosion und Abplatzungen in
Tragkonstruktion

Chlorideintrag durch undichte
Fugen im Bordürenbereich,
Belagsentwässerungen ohne
überstehende Röhrchen

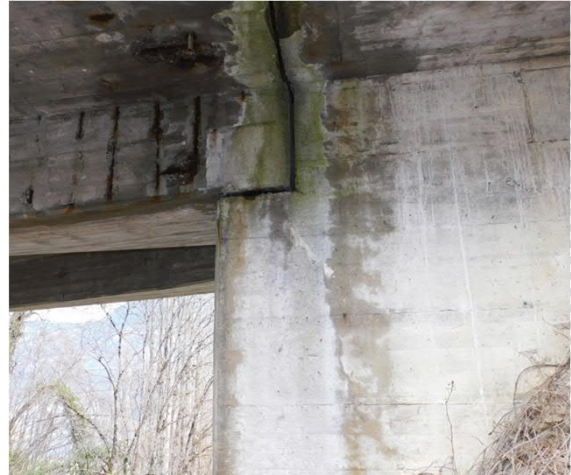
Folgeschäden undichter Fugen

Korrosion in Längsträger,
Verfärbungen durch Feuchteintrag
im Widerlager

Undichter Fahrbahnübergang,
massiver Chlorideintrag

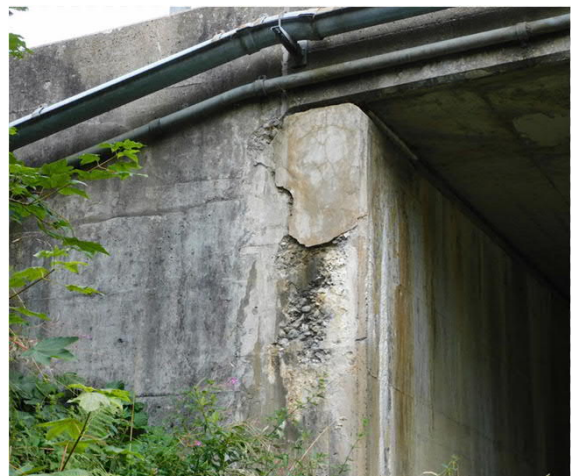
Folgeschäden undichter Fugen

Abplatzungen, Rostfahnen,
Korrosion

Chlorideintrag durch eindringendes
Salzwasser wegen undichter
Bewegungsfuge

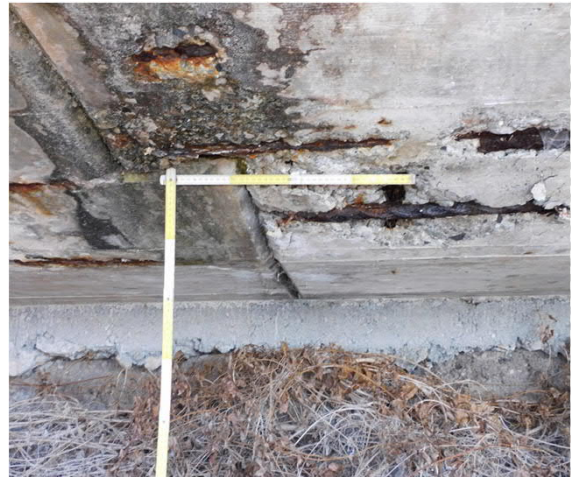
Folgeschäden undichter Fugen

Abplatzungen, Korrosion

Chlorideintrag durch eindringendes
Salzwasser wegen undichter
Bewegungsfuge

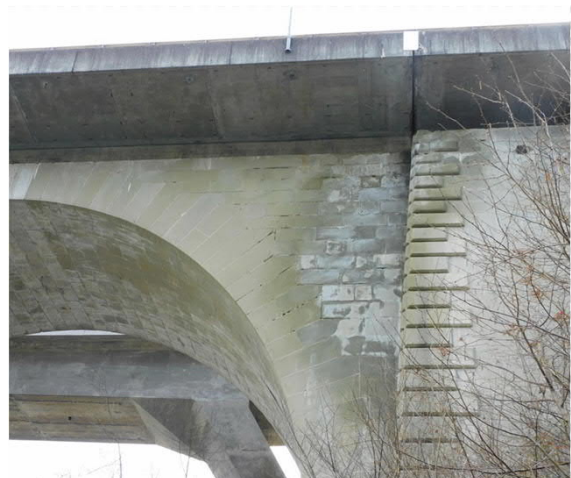
Folgeschäden undichter Fugen

Durchnässung des Natursteins,
Verfärbungen durch
Salzablagerungen

Eintretendes Wasser wegen
undichtem Fahrbahnübergang

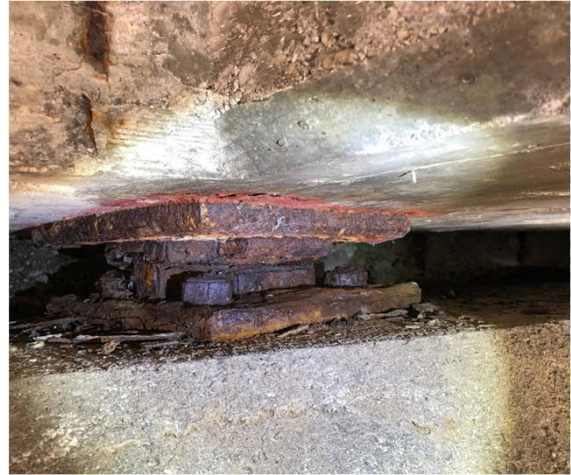
Folgeschäden undichter Fugen

Verrostetes Brückenlager

Folgeschaden durch eintretendes
Salzwasser wegen undichtem
Fahrbahnübergang

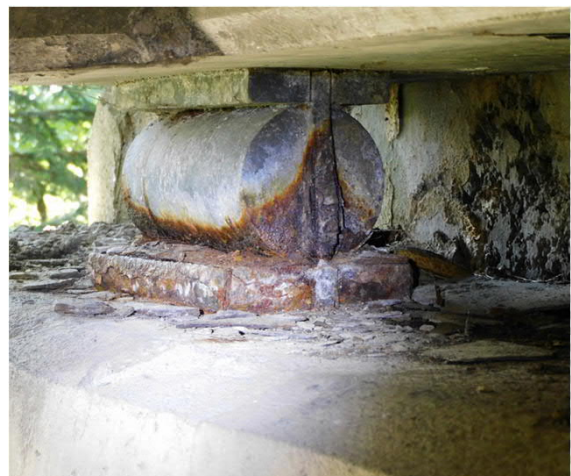
Folgeschäden undichter Fugen

Angerostetes Rollenlager,
eingeschränkte Funktionstüchtigkeit

Folgeschaden durch eintretendes
Salzwasser wegen undichtem
Fahrbahnübergang

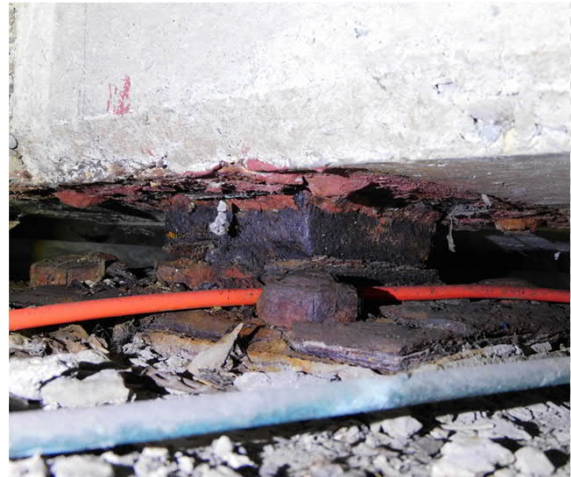
Folgeschäden undichter Fugen

Verrostetes Brückenlager

Folgeschaden durch eintretendes
Salzwasser wegen undichtem
Fahrbahnübergang

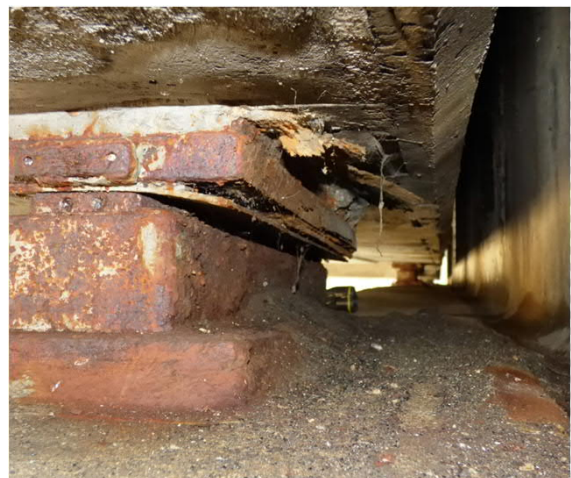
Folgeschäden undichter Fugen

Verrostetes Brückenlager

Folgeschaden durch eintretendes
Salzwasser wegen undichtem
Fahrbahnübergang

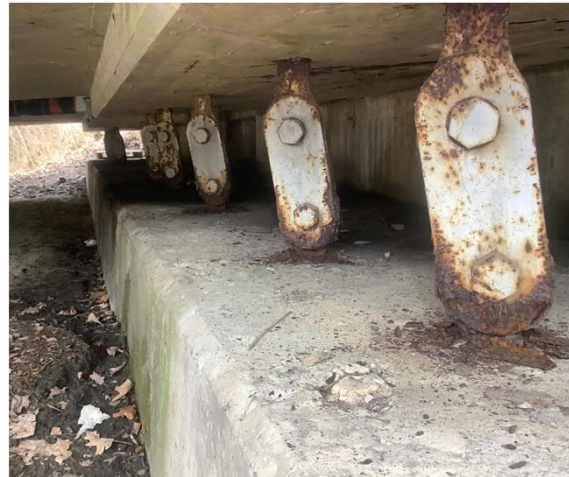
Folgeschäden undichter Fugen

Angerostete, z.T. durchgerostete
Zugstangen (sollten auftretende
Zugkräfte übernehmen!)

Folgeschaden durch eintretendes
Salzwasser wegen undichtem
Fahrbahnübergang

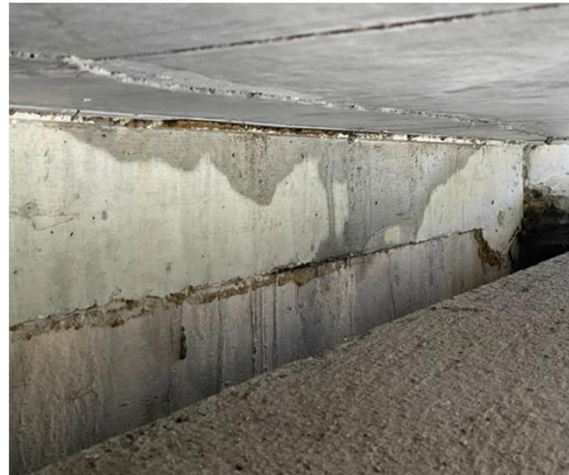
Hier wurde vor 2 Jahren ein Umbau in ein integrales Bauwerk verpasst: Folge -> FUE (2. ausgeführte Lösung!) undicht!

- Kann Kunstbaute in **integrales Bauwerk** umgebaut werden?
Ein Umbau lohnt sich!
