**Langnau, Umbau
altes Bezirksgefängnis
in Bezirkswache
der Kantonspolizei**

Hochbauamt
des Kantons Bern

September 2003

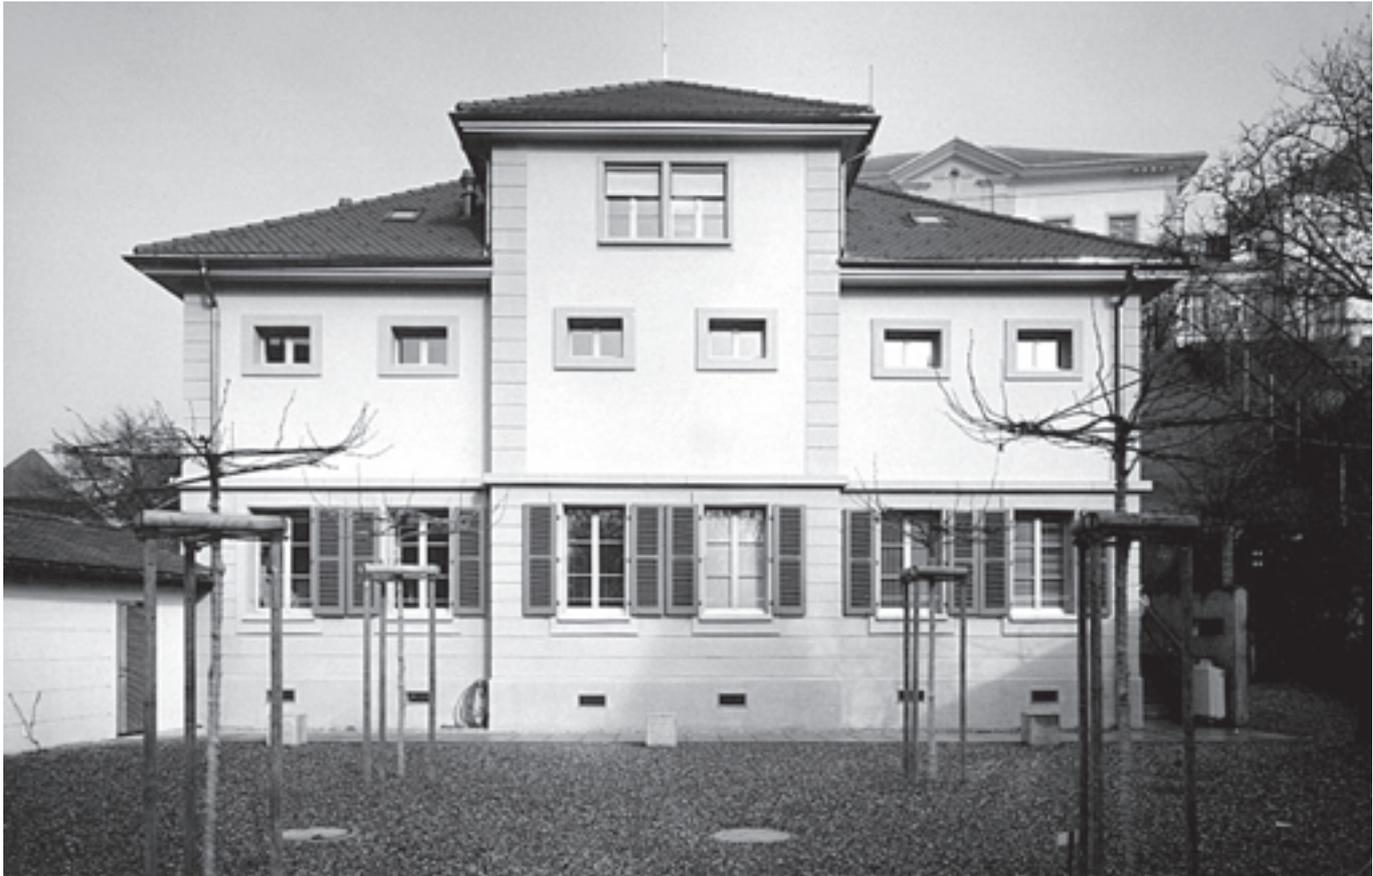
**Südfassade nach
der Erneuerung**

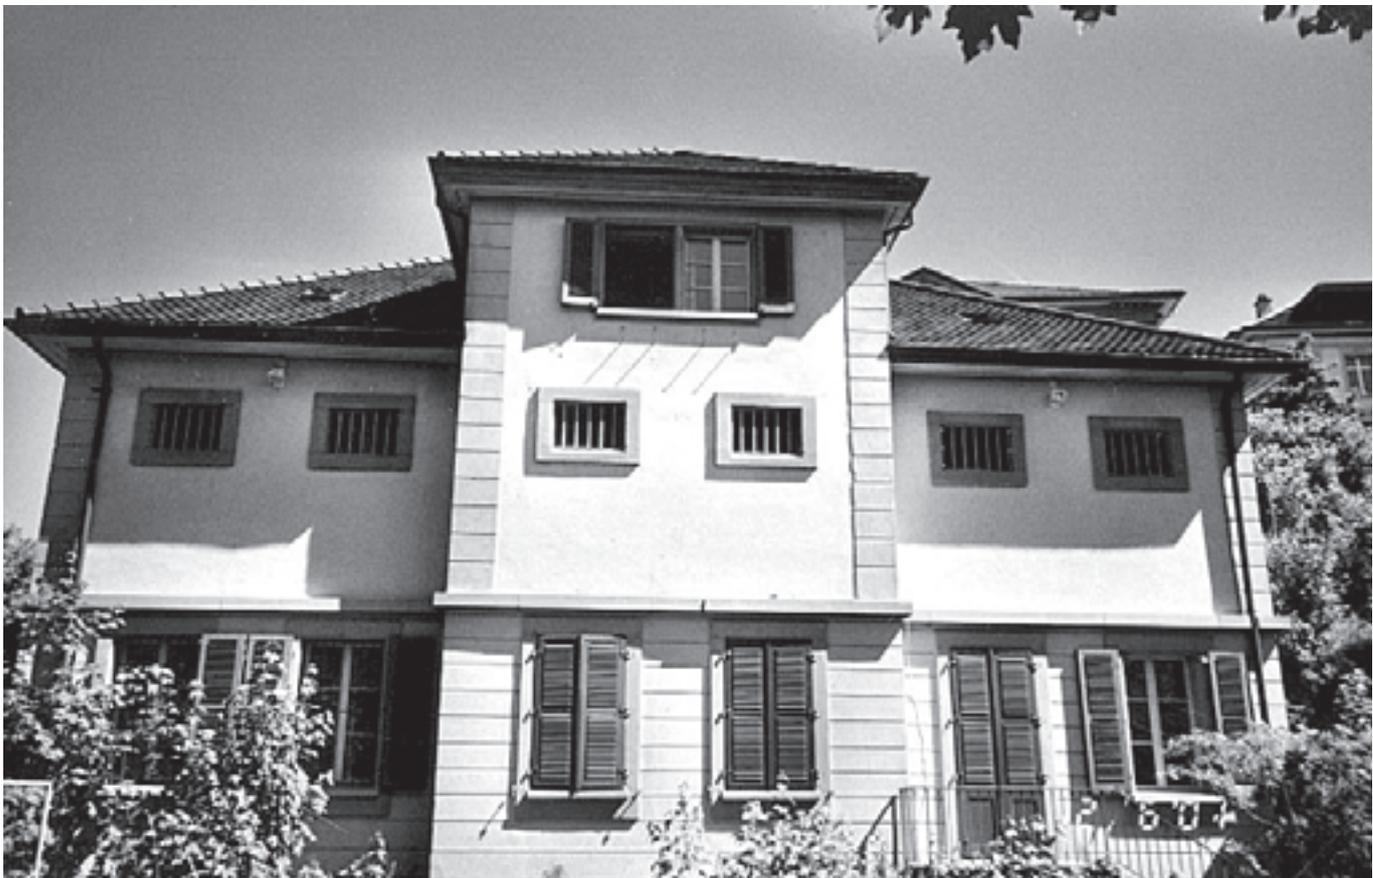
**Südfassade vor
der Erneuerung**

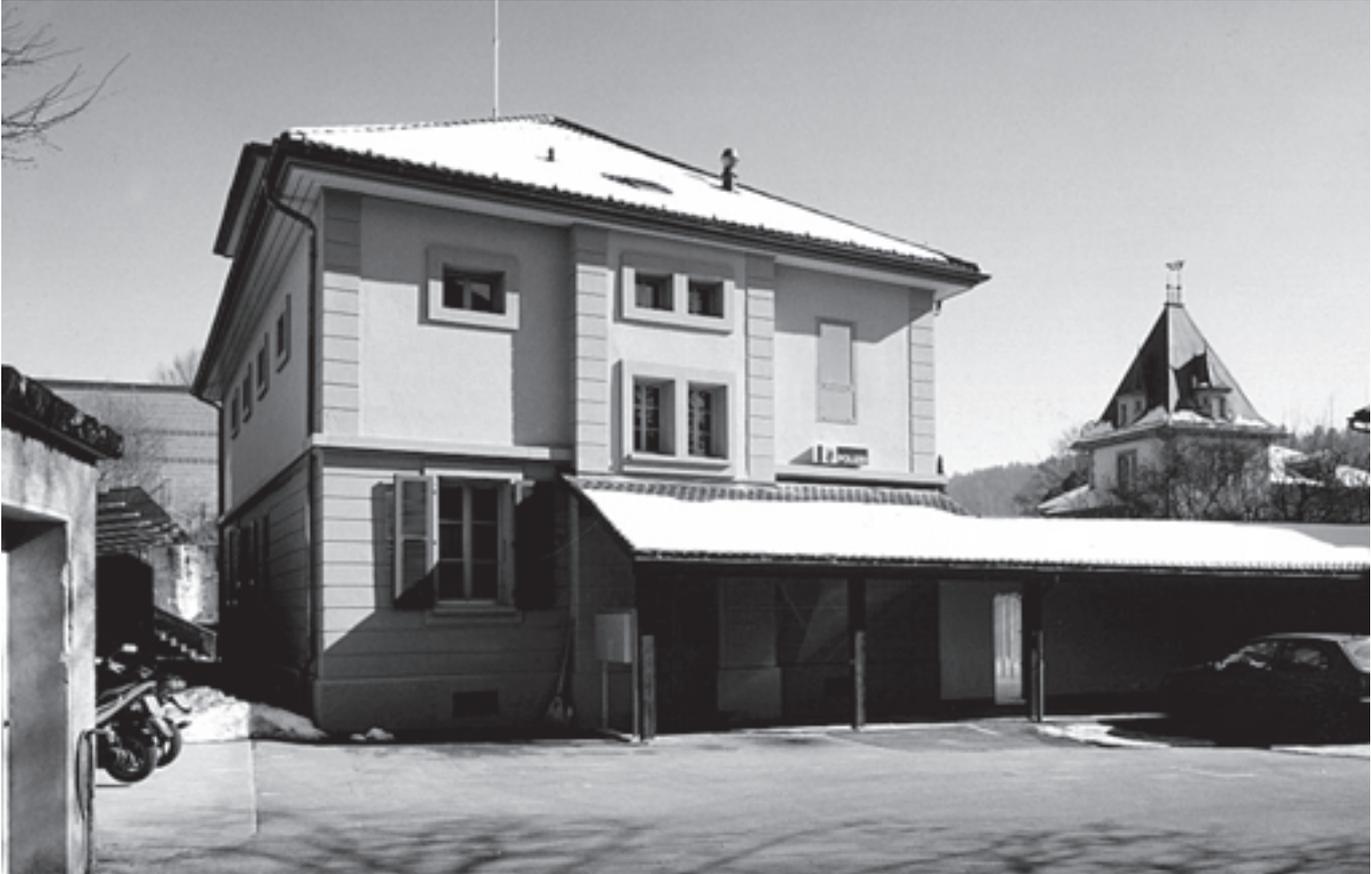
Westfassade nach
der Erneuerung

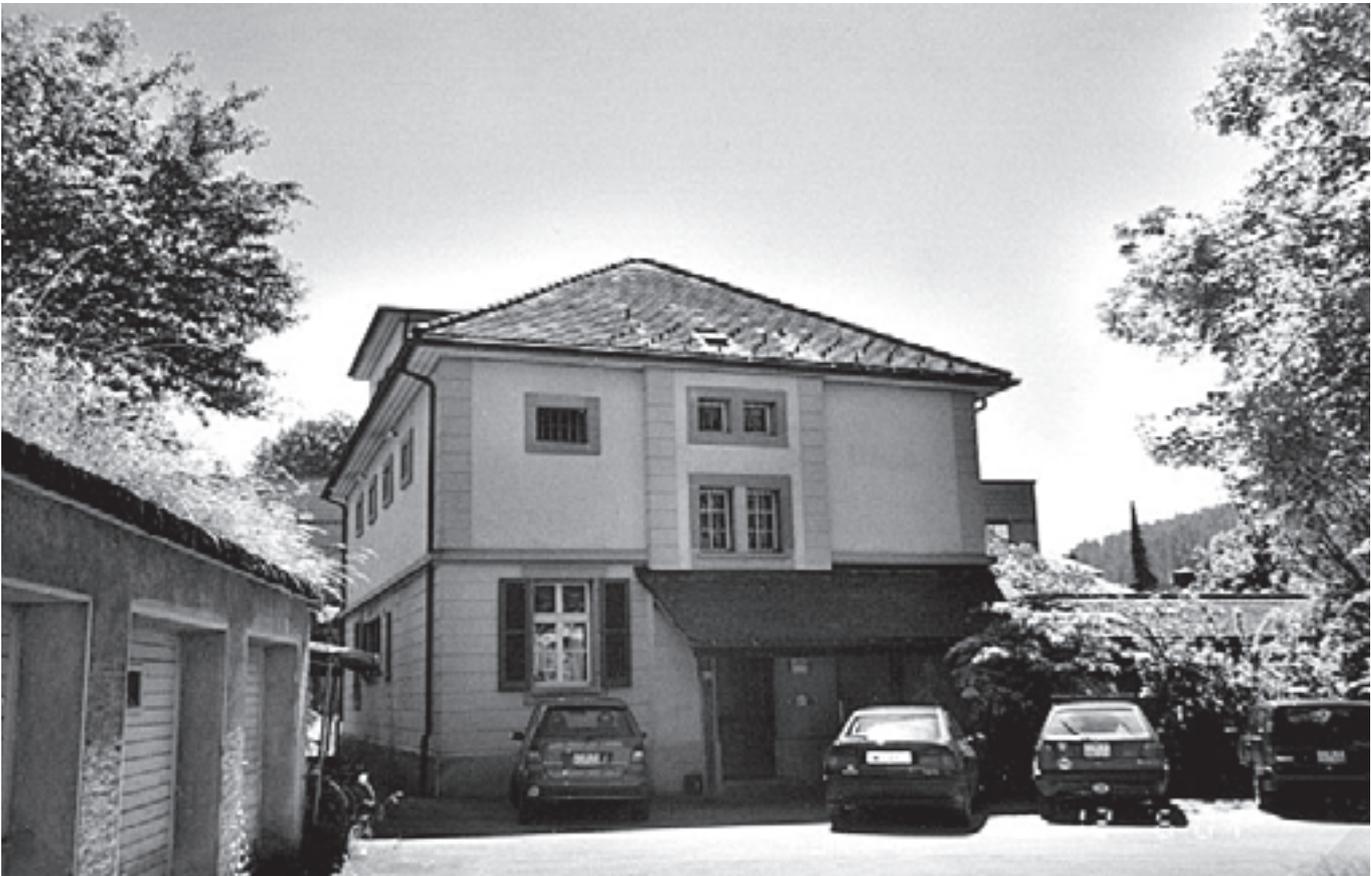
Westfassade vor
der Erneuerung

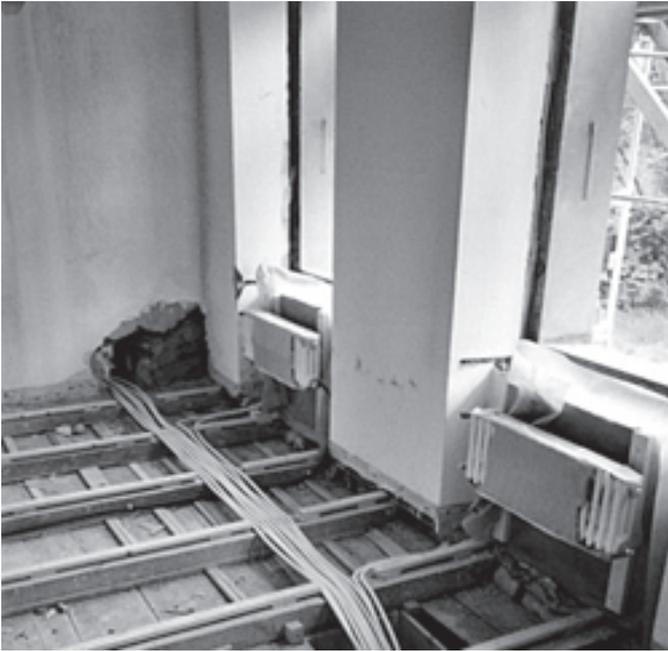
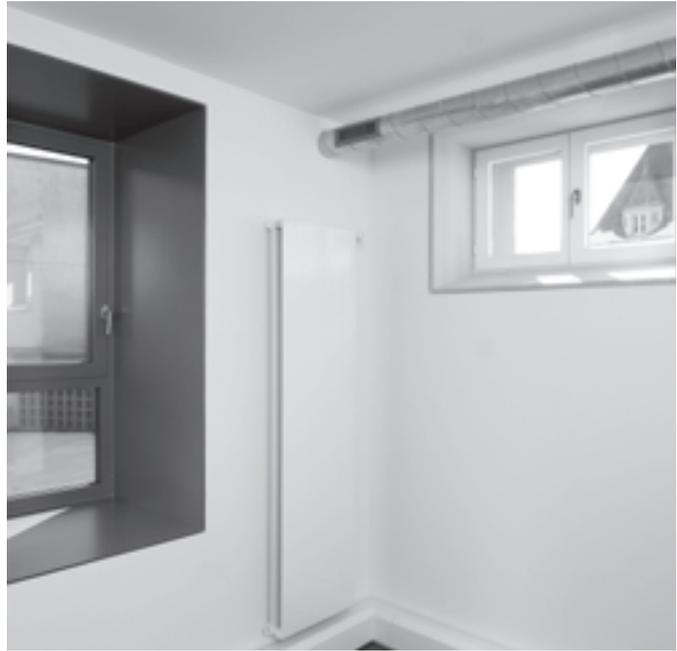
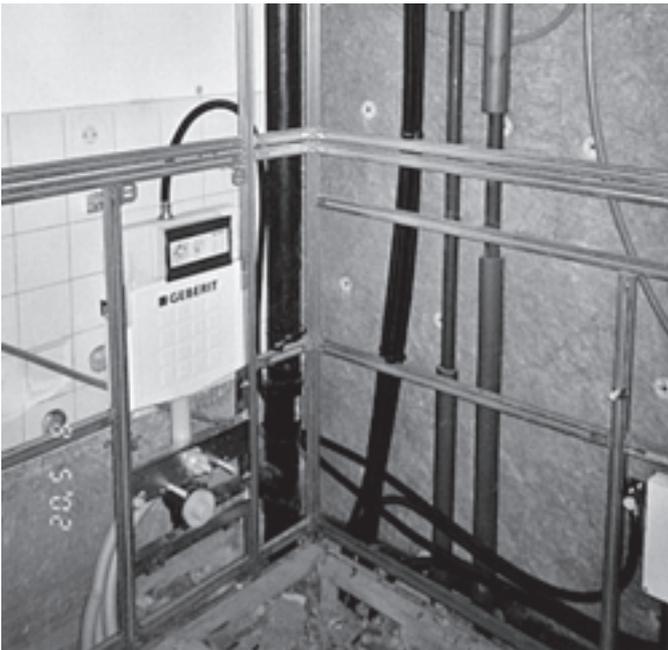
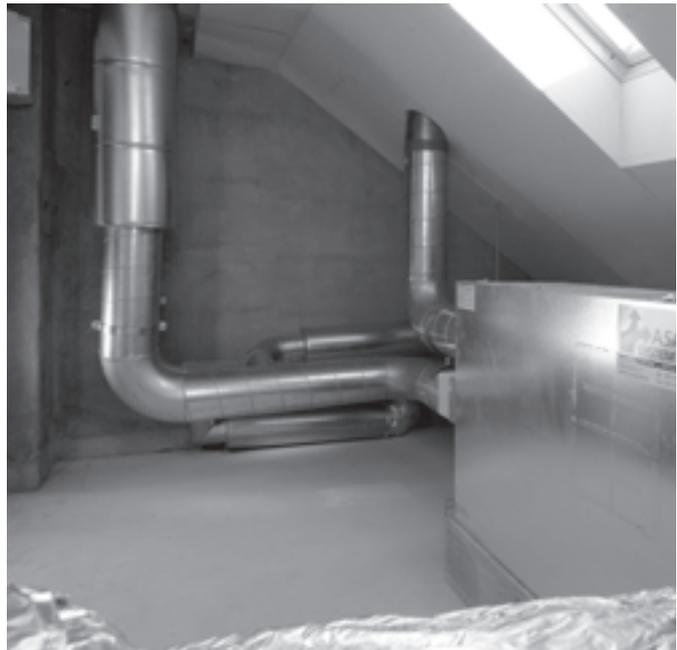
Neue Heizungsinstallation

Installationen in Büros nach dem Umbau

**Neue Sanitärinstallationen
(GIS-Vorwandssystem)**

Neue Lüftungszentrale

Nach fundierten Analysen und Untersuchungen der bestehenden Haustechnikinstallationen wurde festgestellt, dass diese in einem unbefriedigenden Zustand waren und zum Teil nicht mehr den heutigen Vorschriften entsprachen. Die Leitungsführung erfolgte teilweise im Hohlraum unter dem Erdgeschossboden im Aussenklima und war damit für Kontrollen und Reparaturen nicht zugänglich. Die neue Nutzung bedeutete zusätzliche Anforderungen, welche mit den bestehenden Installationen in keiner Weise erfüllbar waren. Aus diesen Gründen wurde beschlossen, die Haustechnik des Gebäudes den aktuellen Benutzerwünschen und den Vorschriften entsprechend total neu aufzubauen und zu installieren.

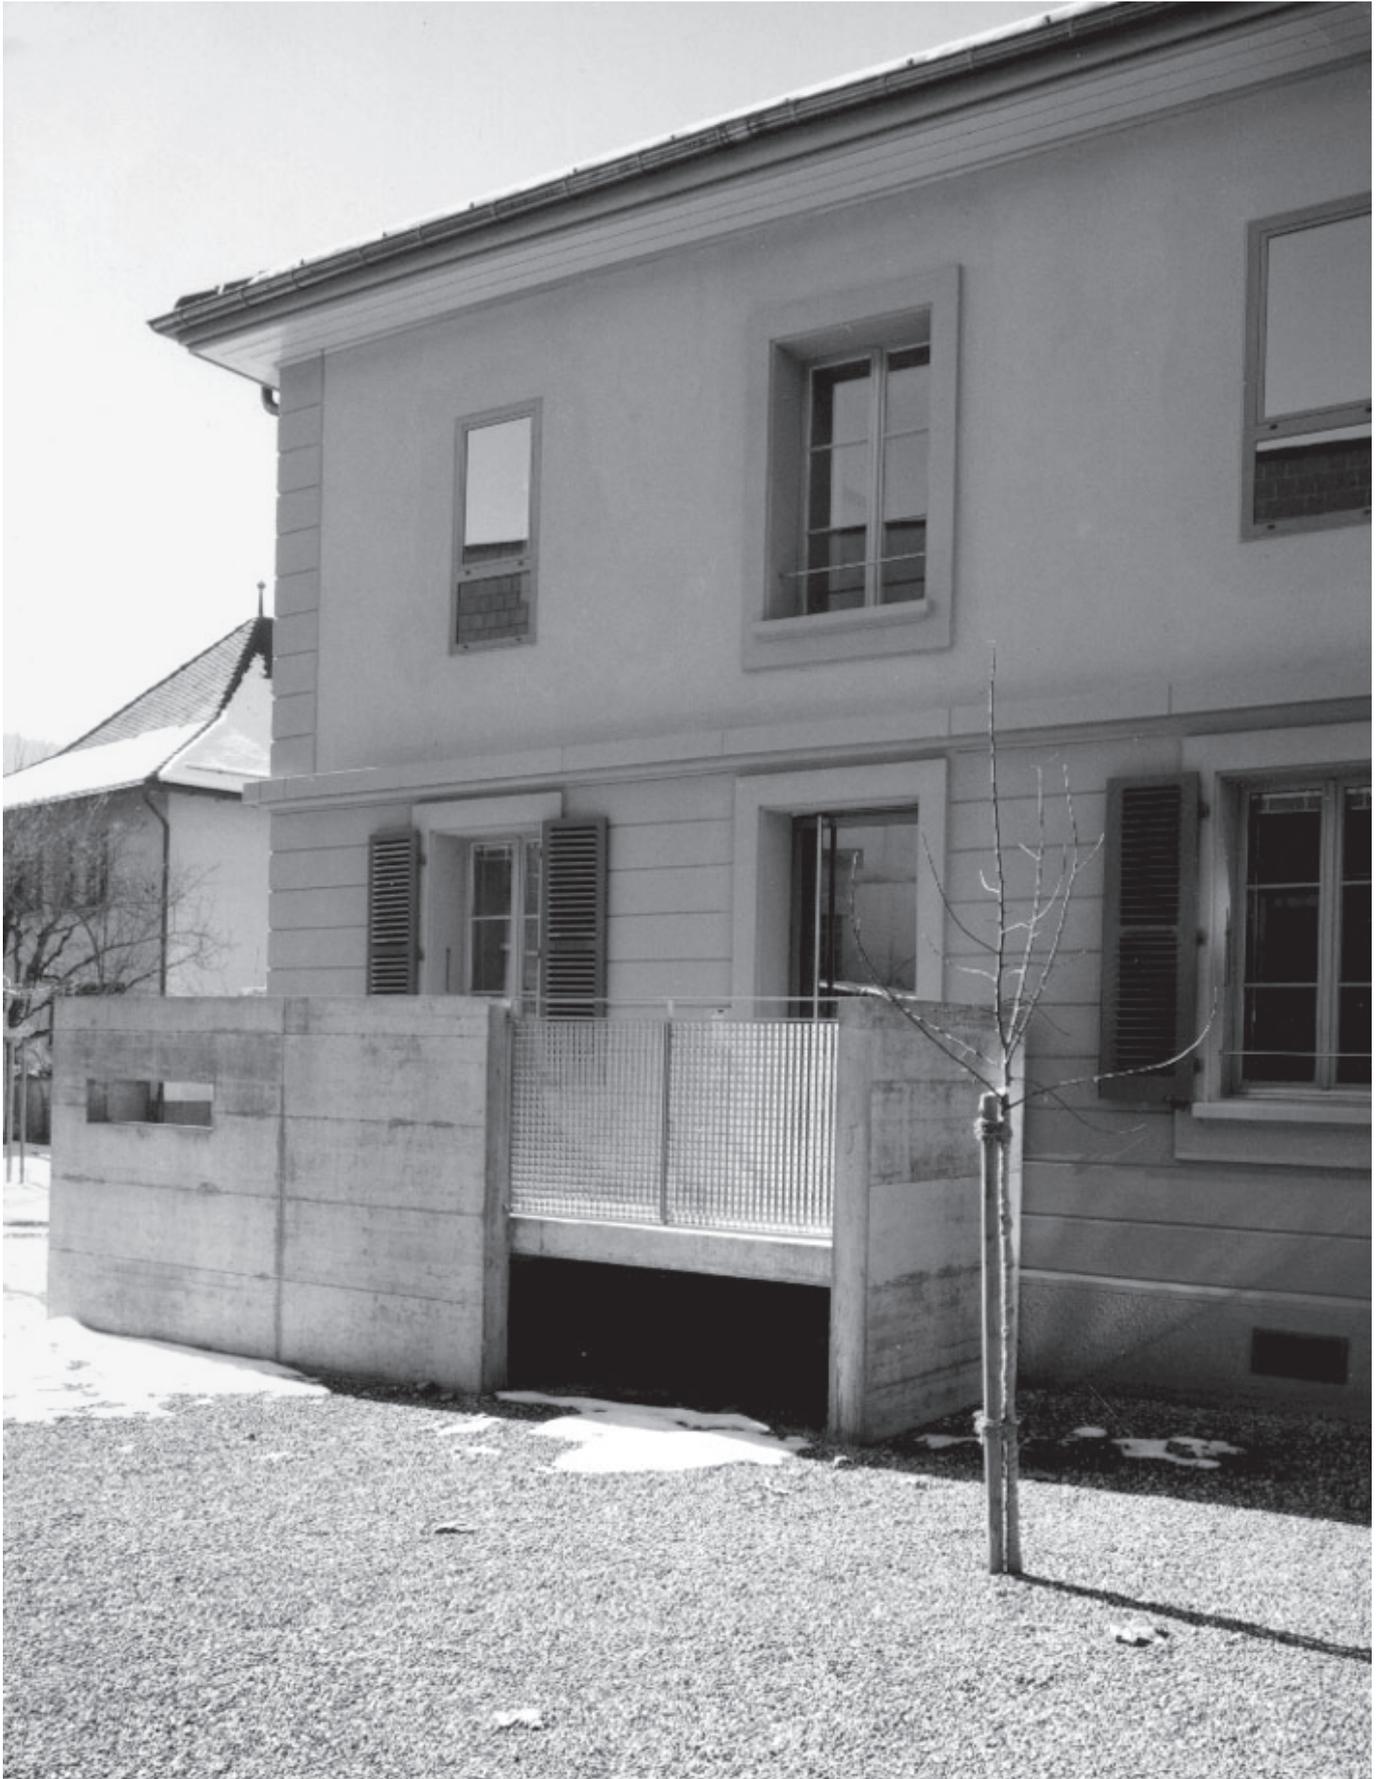
Grössere Probleme verursachte die Fassade. Bei genauerer Betrachtung auf dem Gerüst wurde festgestellt, dass die Sandsteingewände und der Kunststeingurt über dem Erdgeschoss (früher auch aus Sandstein) in einem teilweise sehr schlechten Zustand waren und ersetzt werden mussten. Dies bestätigte sich im Zuge der Erneuerungsarbeiten, indem z.T. fauler Sandstein zum Vorschein kam. Bei der Analyse wurde überraschend festgestellt, dass das gebänderte Erdgeschoss und die Ecklisenen im Obergeschoss eine Imitation aus Verputz sind. Der gesamte Flächenverputz sah nach einer Menge von grösseren und kleineren Rissen aus, welche sich wie ein Spinnennetz um das gesamte Haus zogen. In einer ersten Annahme ging man davon aus, dass das vorgefundene Bild auf einen schlechten Zustand des Verputzes wies, was eine totale Erneuerung zur Folge gehabt hätte. Da die Meinungen der Fachleute (Denkmalpflege, Architekt, Gipser, Baumeister) auseinander gingen, wurde ein Restaurator beigezogen. Seine eingehende Untersuchung der Fassaden bezüglich Farben und Zustand/Beschaffenheit zeigte, dass der Verputz tatsächlich nur stellenweise einzelne Risse aufwies, welche durch eine Rissanierung behoben werden konnten. Diese sind auf das darunter liegende Bruchsteinmauerwerk zurückzuführen und stellen kein besonderes Problem dar, weil durch diese Art von Rissen keine Folgeschäden entstehen können.

Die «Haarrisse» erwiesen sich glücklicherweise als Spannungsrisse einer Kunststofffarbe, welche in den Fünfzigerjahren bei

einer «Pinselsanierung» aufgetragen wurde. Der bestehende Verputz ist ein Kalkzementputz, welcher vorteilhaft «atmungsaktiv» und feuchtigkeitsregulierend wirkt. Die Kunststofffarbe verhinderte den natürlichen Feuchtigkeitsaustausch und führte zu den geschilderten Schäden. Sie musste durch den Restaurator sorgfältig und vollständig durch Ablaugen, Waschen und Bürsten entfernt werden.

**Ostfassade
nach der Sanierung**

Der Gipser wurde durch den Restaurator instruiert, wie die einzelnen Flickstellen im Verputz zu ergänzen sind, und erhielt das dazu nötige Spezialrezept für den Verputz. Nach erfolgtem Ausflicken der schadhafte Stellen wurde die Rissanierung vorgenommen. Diese erfolgte mittels eines Spezialanstrichs, welchem Sand beigemischt wurde. Durch mehrmaliges Überstreichen der Risse füllen sich diese langsam. Dank der Saugfähigkeit des Verputzes entsteht eine dauerhafte und elastische Verbindung mit dem Spezialanstrich. Das Verfahren ist aufwendig und benötigt Zeit. Nach erfolgter Rissanierung wurde dann die Fassade mit einer mineralischen Farbe unter Anleitung des Restaurators neu gestrichen. Die Farbe wurde auf Grund von Farbanalysen des ursprünglichen Anstrichs und im Einvernehmen mit den Vertretern der Denkmalpflege und der Gemeinde gewählt. Bestimmend war das Ziel, einerseits die solitäre klassizistische Bedeutung des Gebäudes zu verstärken wie auch eine Verwandtschaft mit dem Amtshaus herzustellen.
