Bern Münsterergasse 2  
**Renovation Diesbachhaus**

BAUDIREKTION DES KANTONS BERN  
HOCHBAUAMT 8/88

## Renovation von Dach und Fassade

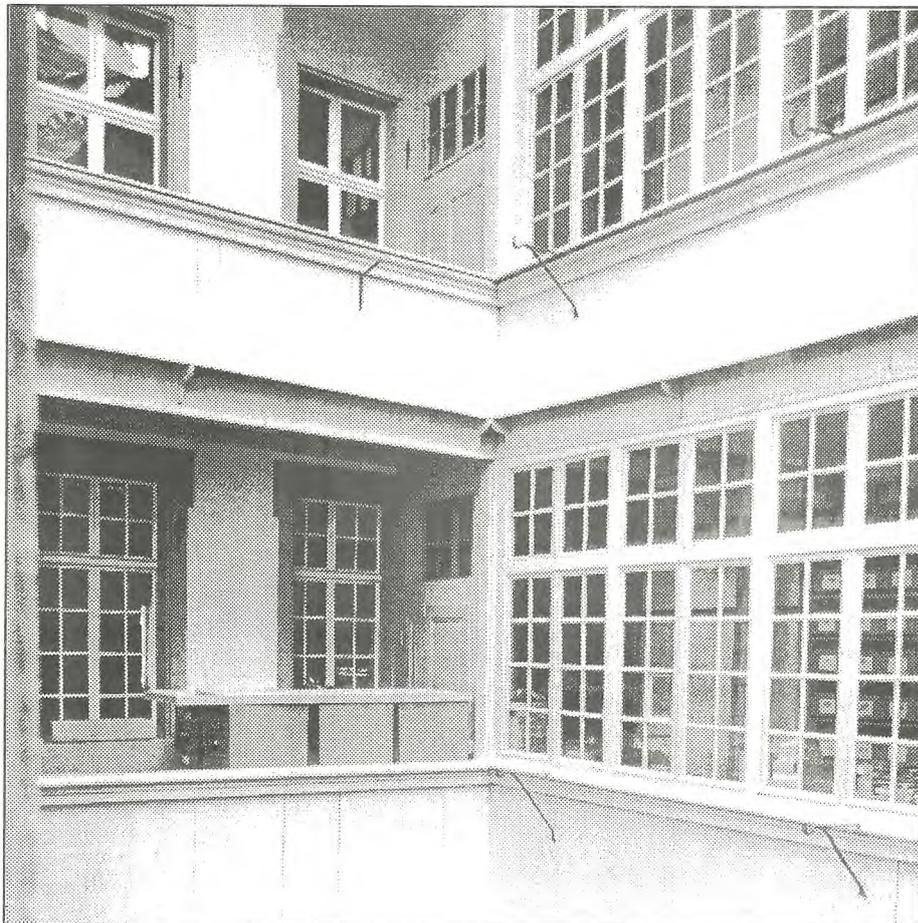
*Hofpartie vor...*

*und nach der Sanierung*

*Alle Holzpartien der Lauben-fassade wurden neu gestrichen.*

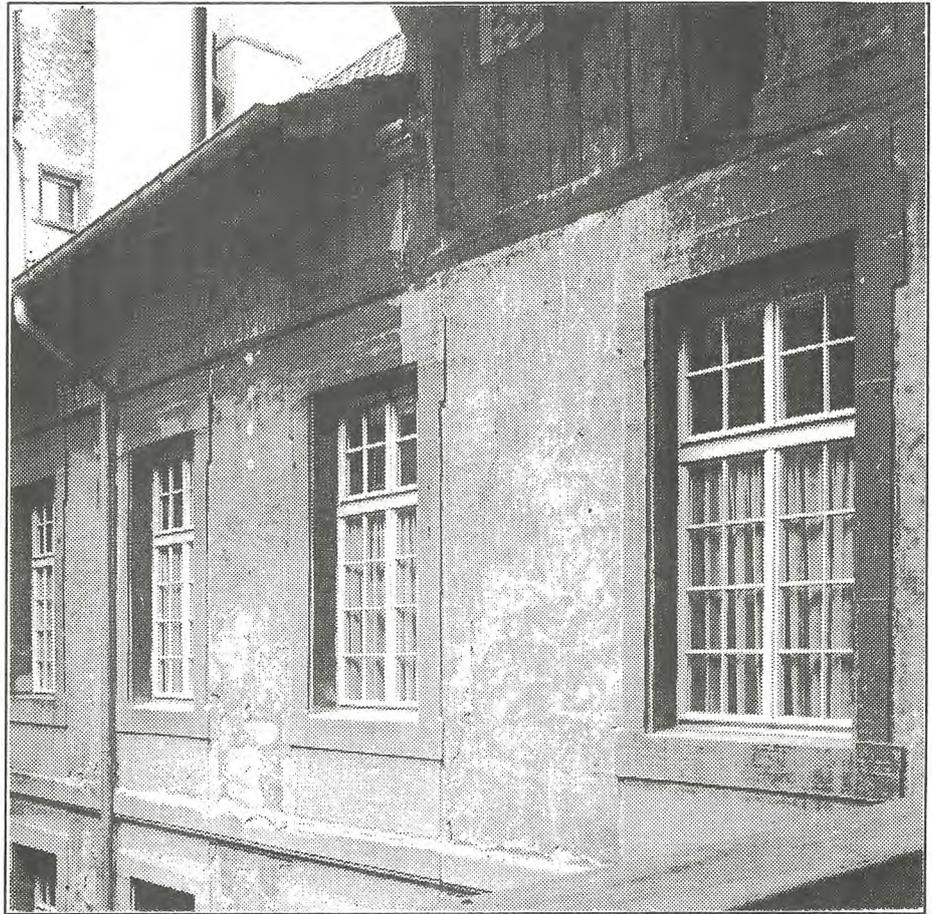
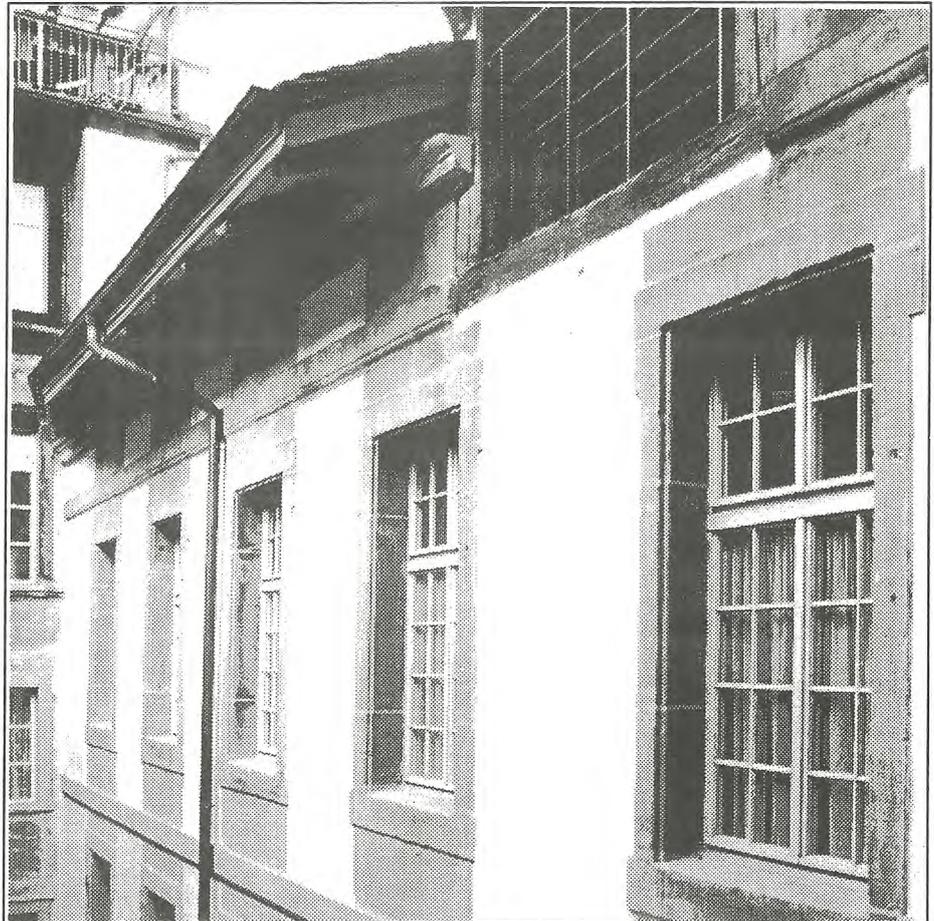
*Hofpartie vor...*

*und nach der Sanierung*

*Die stark beschädigten Sandsteinteile wurden ausgewechselt, defekte Teile wurden überarbeitet, die übrigen Sichtbauteile gereinigt und neu ausgefugt. Die Putzfelder wurden abgeschlagen, auf Rabitz neu aufgetragen und nass-in-nass mit Kalk eingefärbt.*

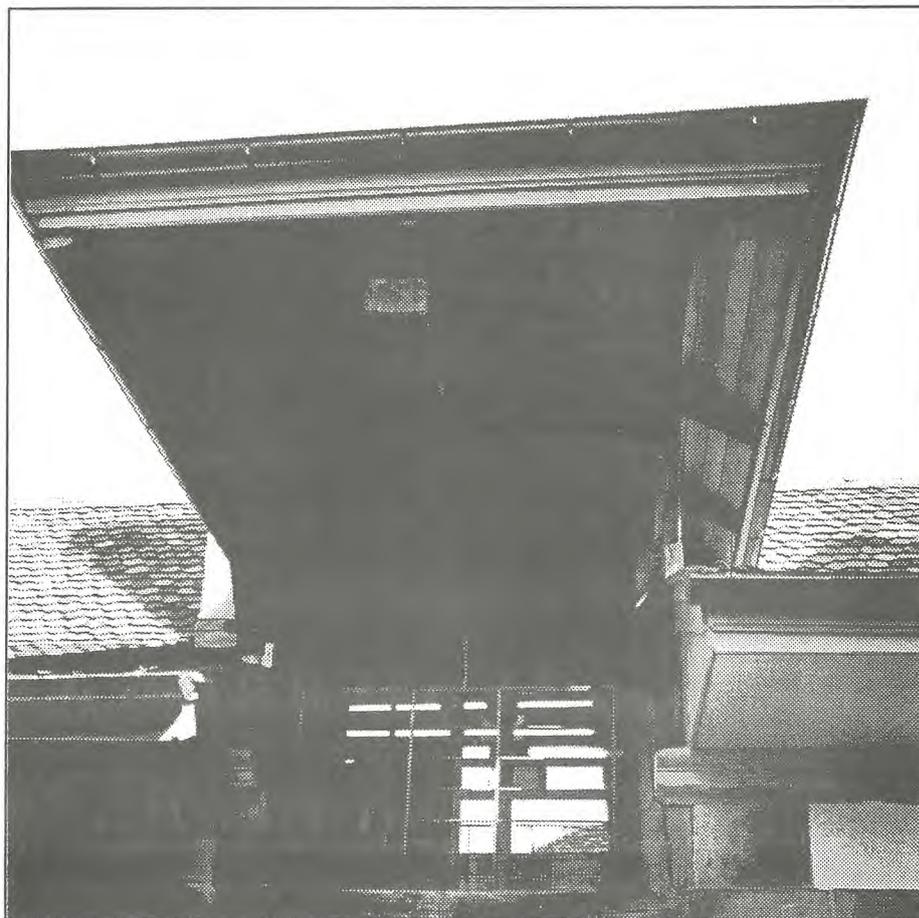
*Ein wichtiger Bauteil, der Heuaufzug über dem ehemaligen Stalltrakt wurde unversehrt im neuen Nutzkonzept integriert.*

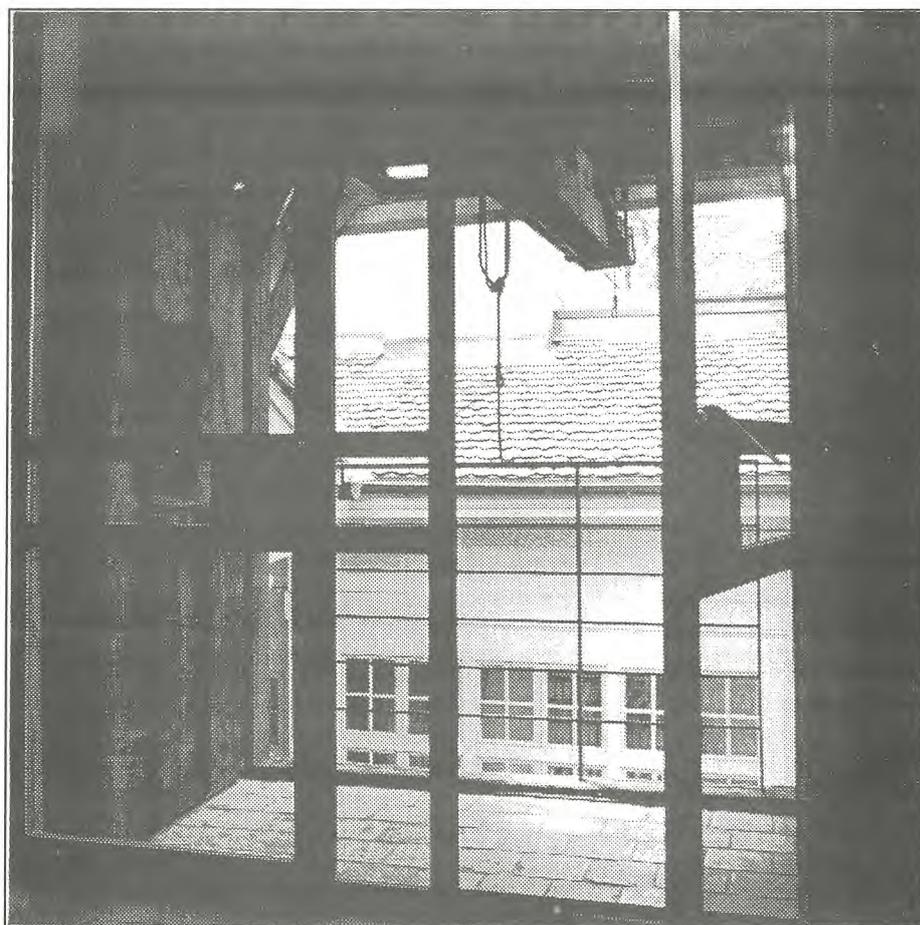
*Gleicher Bauteil Sicht in den Hof, die Aufzugsvorrichtung wurde unverändert übernommen.*

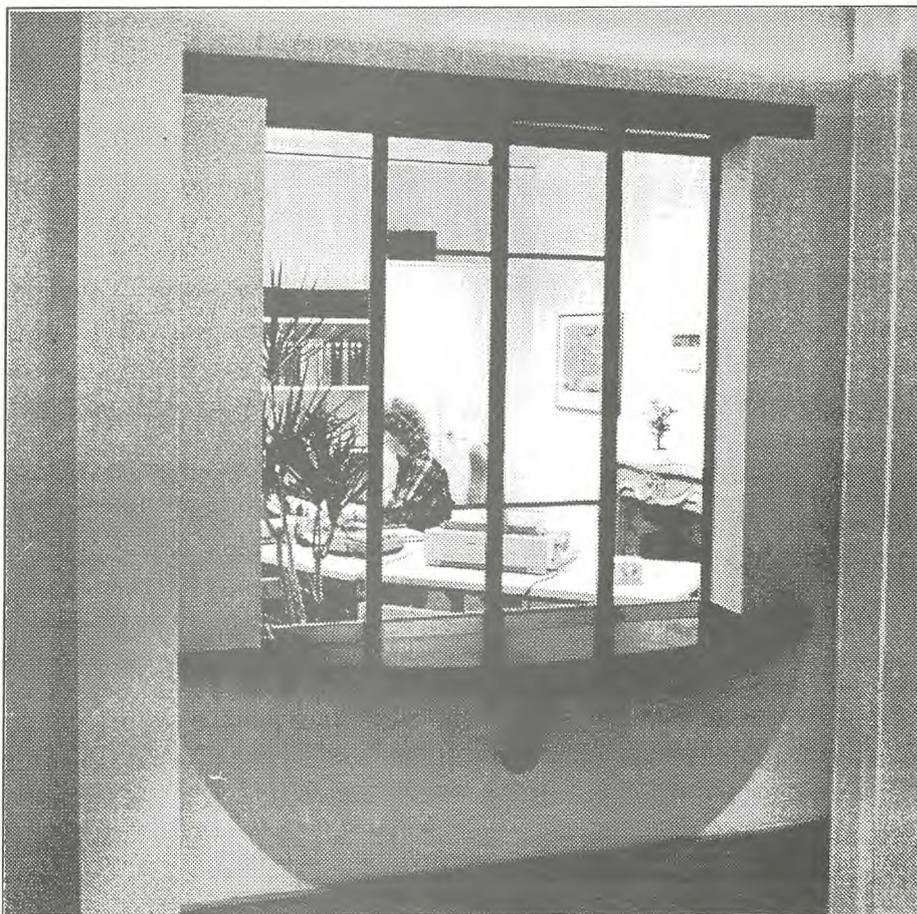
*Der Zugangsbereich wurde neu gestaltet. Ein Sekretariat mit Auskunftschalter hat die Bibliothek verdrängt.*

*Da Setzungen im zentralen Teil des Gebäudes festgestellt worden waren, hat man im Erdgeschoss die Tragstruktur durch Stahlträger verstärkt.*

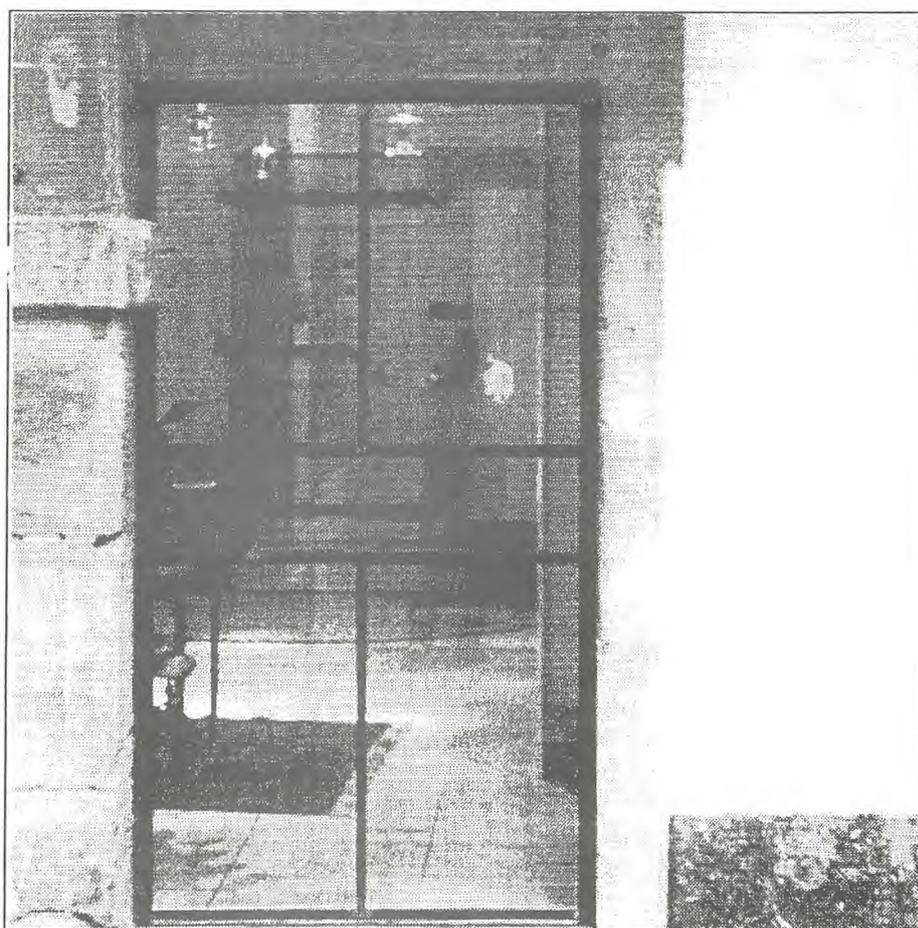
*Eine neue Glastüre bringt während der milden Jahreszeit zusätzliches Tageslicht vom Hof in die Eingangshalle.*
