# PSYCHIATRISCHE UNIVERSITÄTSKLINIK BERN SANIERUNGEN 'ALTHAUS' UND WOHNSTOCK

Sanierung Althaus und Wohnstock

# Psychiatrische Universitätsklinik Bern

Bern, Januar 1985

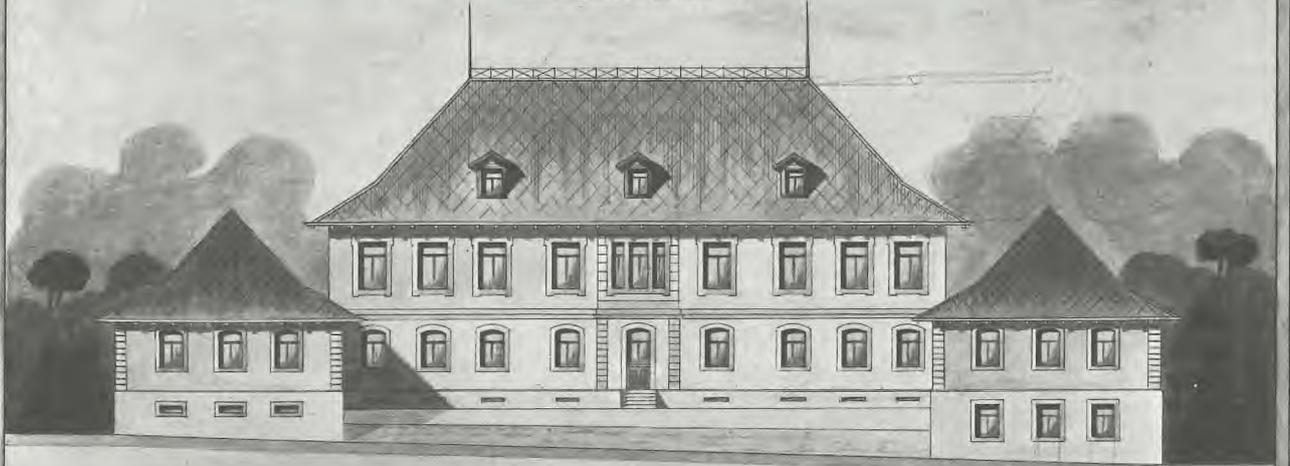
Südfassade 1891

SÜDFACADE

Maassstab 1:100.

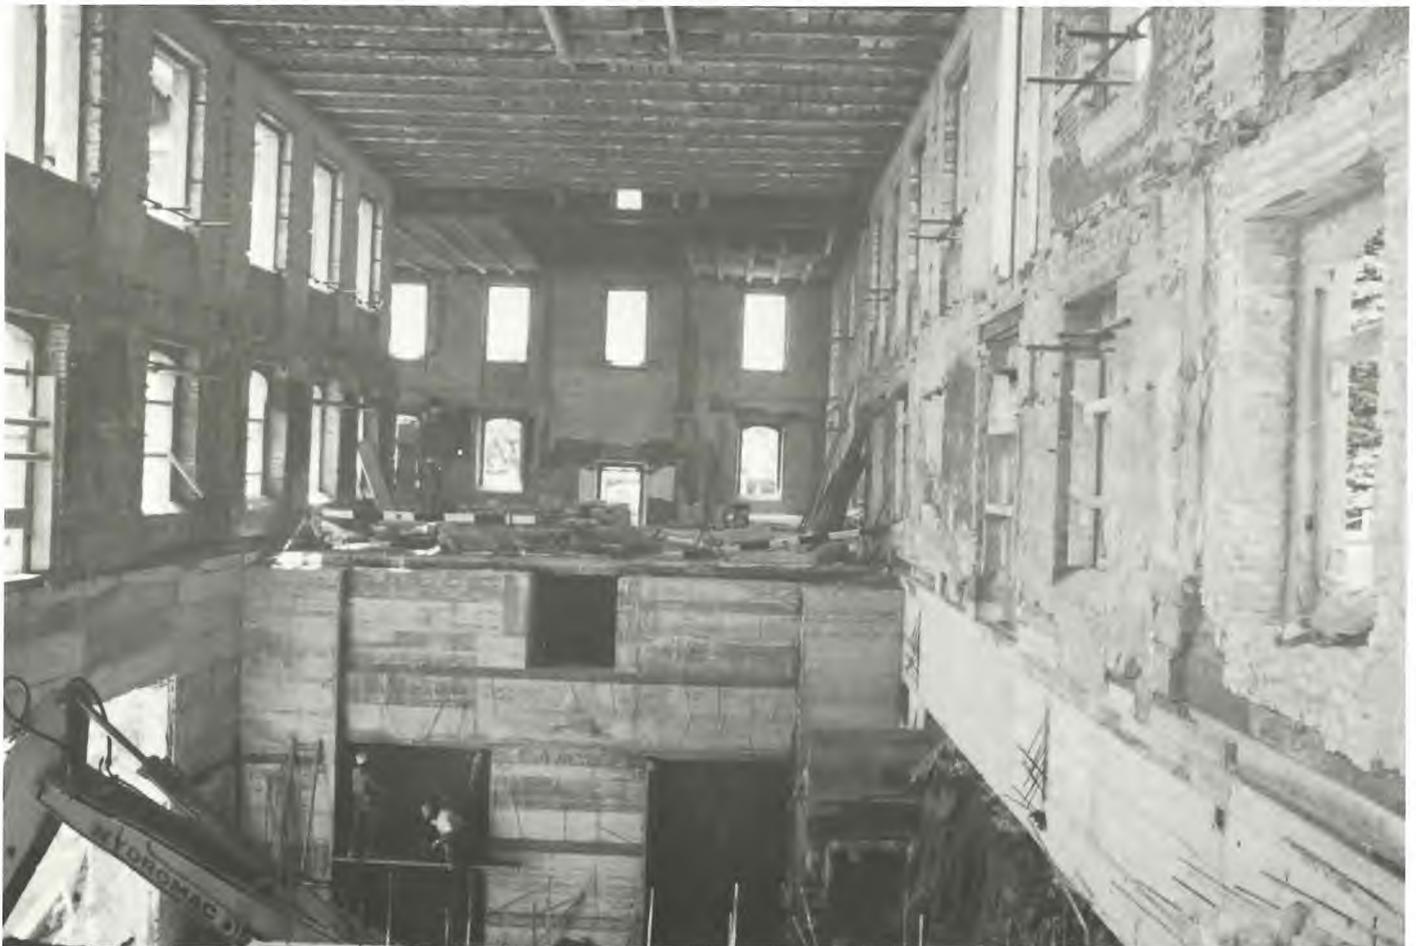
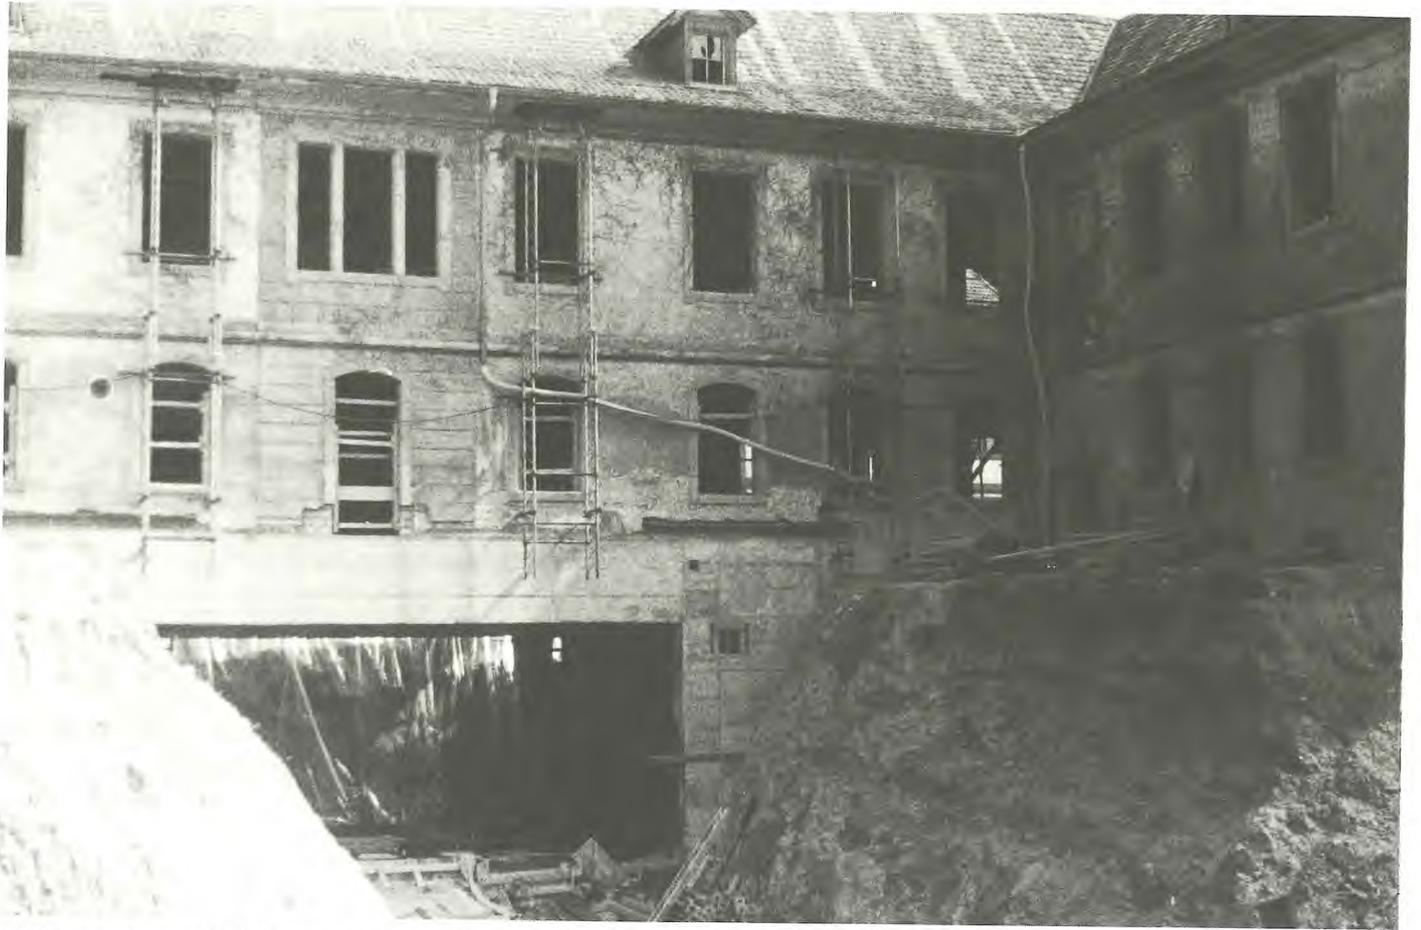
Unterfangung zweigeschossig, Anschluss an Verbindungsgang

Durch die Gewichtsverringerung des Ausbruches konnte die zweigeschossige Unterfangung für den Anschluss an das gedeckte Verbindungsgangsystem ohne übertriebenen technischen und finanziellen Aufwand in kurzer Zeit realisiert werden. Nach den Unterfangungsarbeiten erfolgte der Rohbau, der dank dem vorhandenen schützenden Dach zügig voranging. Der Kern wurde nun den heutigen Bedürfnissen entsprechend gestaltet und angepasst.

2geschossige Unterfangung des Mittelbaues für den Anschluss an das unterirdische Verbindungsgangsystem.

- Sicherung von Fassaden und Dachstock des bestehenden Gebäudes.
- Wände EG und OG, Decke über EG ausbrechen.
- 4 Wändecken der künftigen Untergeschosse abschachten, fundieren und betonieren.
- Bestehende Fassaden Nord und Süd auf etappenweise ausgehobene und betonierte Riegel abfangen: Abtragen der Fassadenlast auf die Wändecken der künftigen Untergeschosse.
- Kernaushub mit Zufahrtsrampe südseitig im Bereich des Verbindungsgangs.
- Segmentweiser Aushub und segmentweises Betonieren (Spriessbeton) der Aussenwände Ost und West von oben nach unten.
- Restaushub.
- Betonieren von Bodenplatte, Wänden und Decke des 2. UG.
- Betonieren der Wände und Decke 1. UG.

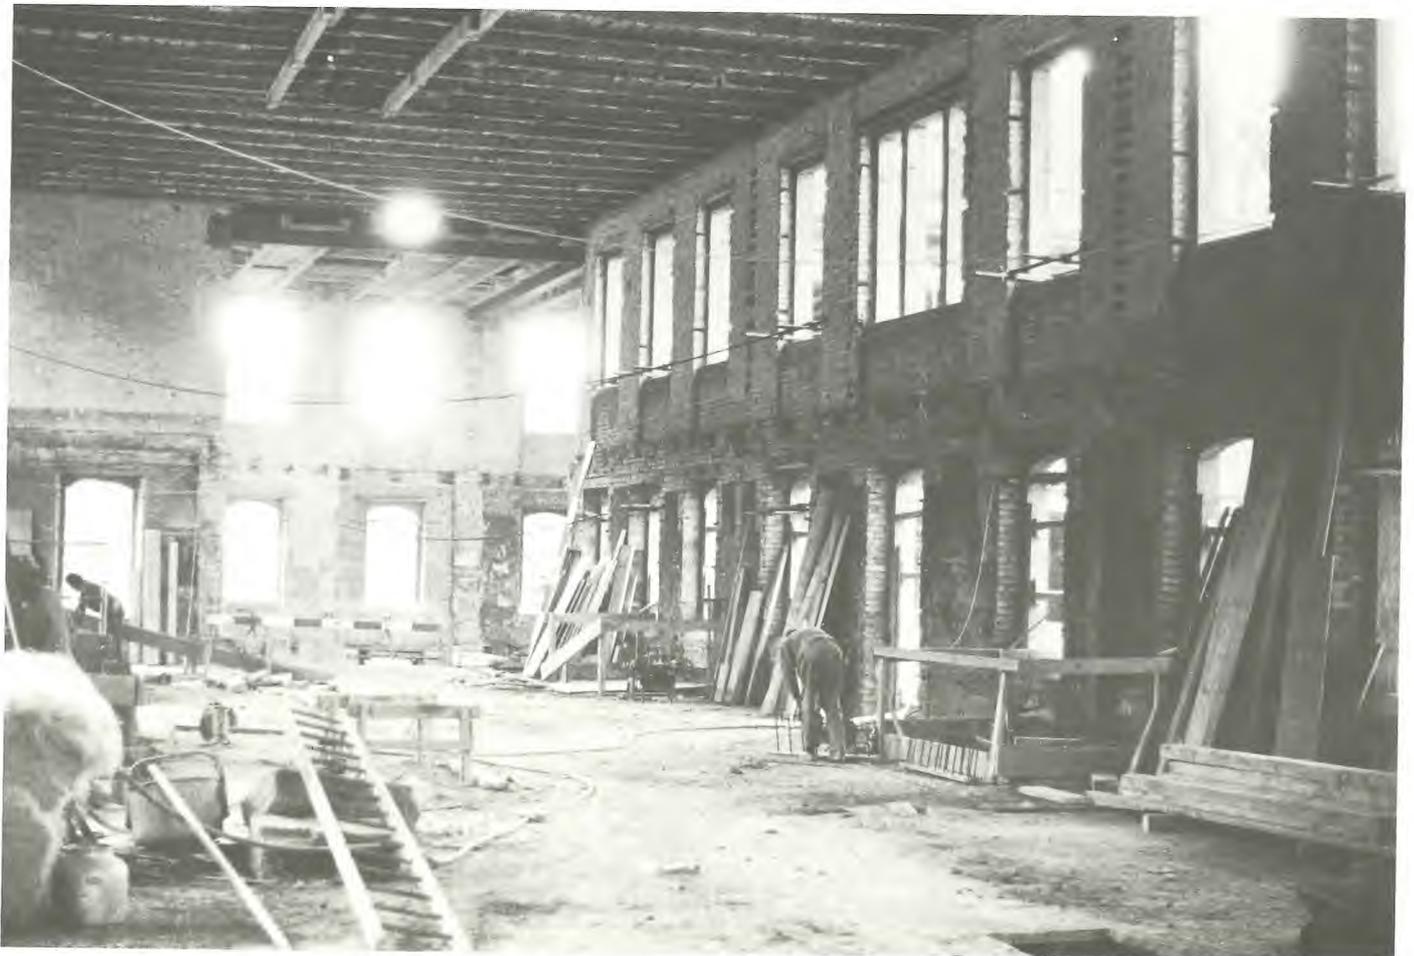
Südfassade, Unterfangung abgeschlossen, der Verbindungsgang kann angeschlossen werden  
Mittelbau, bereit zum Aufmauern

Die Wände und die Decke des Erdgeschosses sowie die Wände des Obergeschosses wurden ausgebrochen; dabei bestätigte sich, dass die getroffenen Massnahmen richtig waren. Die Balkenköpfe der Decke über dem Erdgeschoss waren wegen aufsteigender Feuchtigkeit verfault, Unterzüge hingen ohne Auflager an den darüber abzufangenden Wänden, eingezogene Eisenträger waren total verrostet. Im Gegensatz dazu war die Decke über dem Obergeschoss sehr gut erhalten, diese konnte dank dem Umstand, dass die Holzbalken durchlaufend von Fassade zu Fassade (immerhin 10,50 m) gespannt worden waren (vielleicht in den Jahren 1836 oder 1899), ohne bauliche Probleme belassen werden.

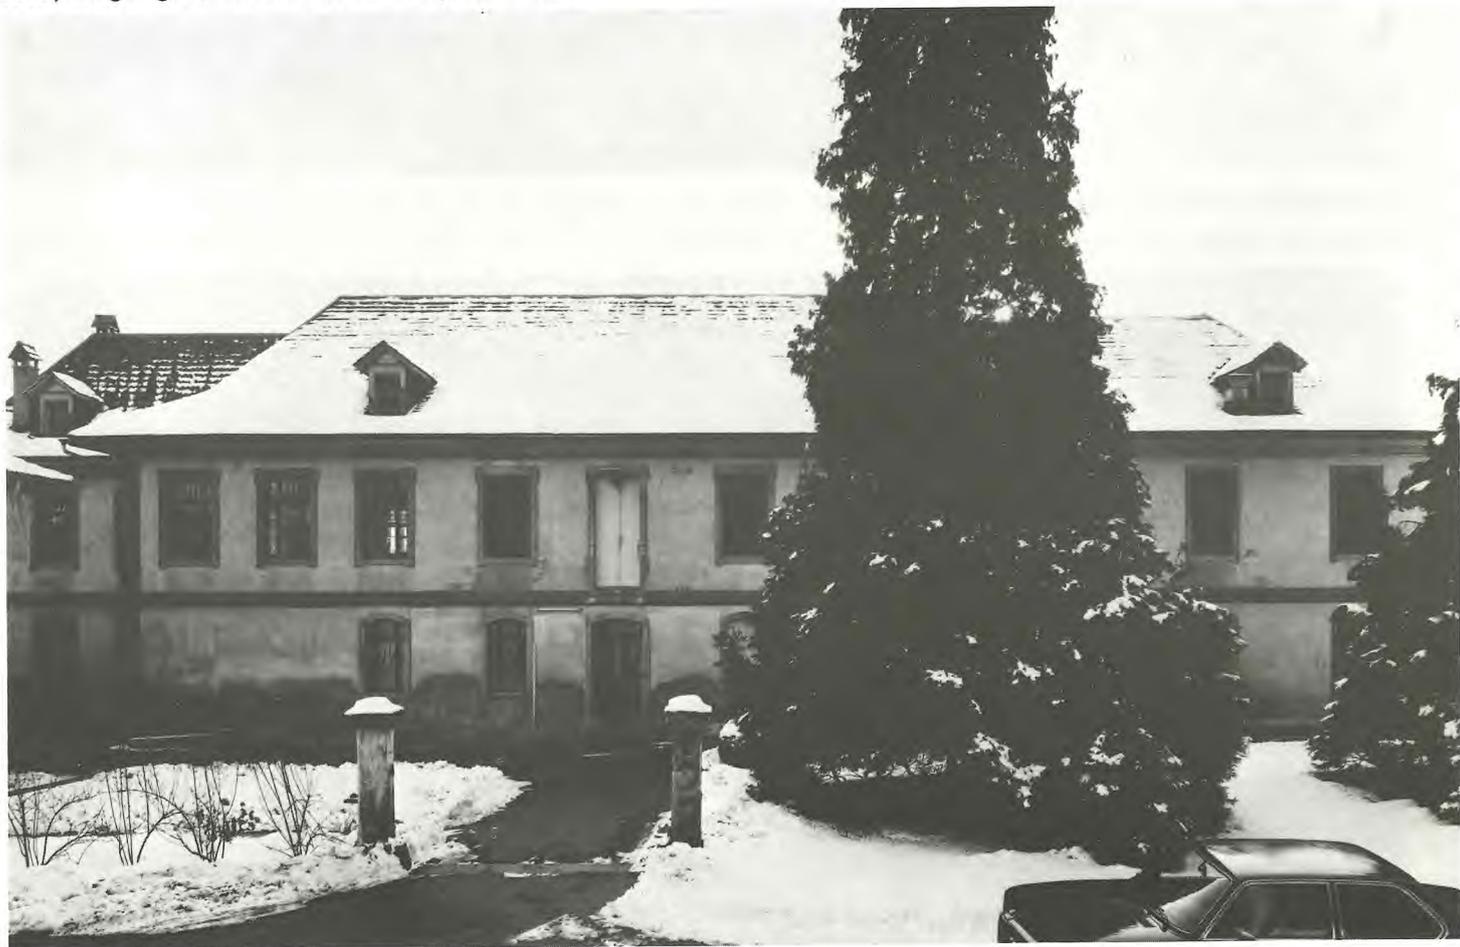
Hauptzugang vor den Renovierungsarbeiten

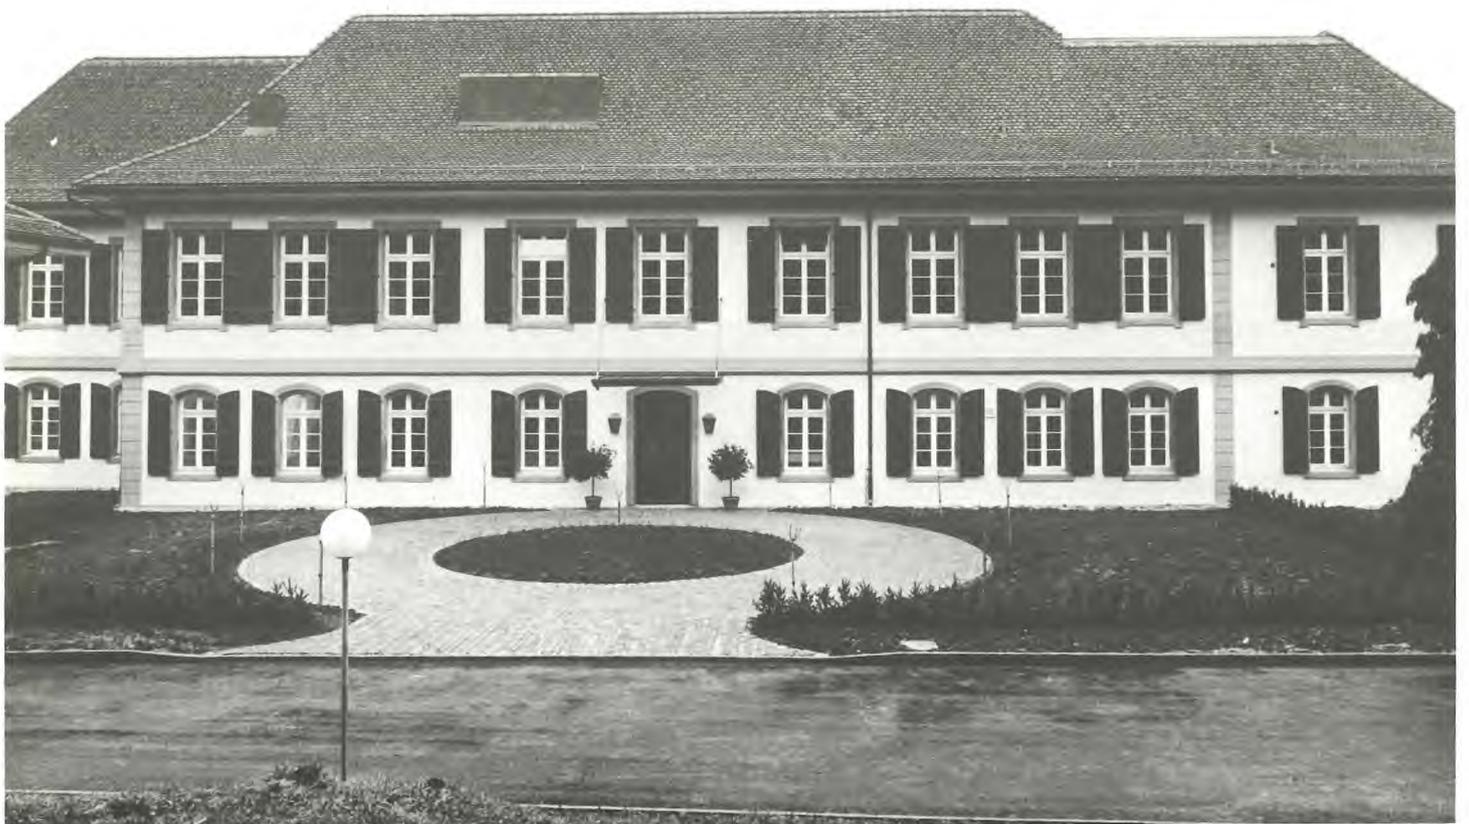
Hauptzugang nach der Renovierung

Die vorhandenen Fassaden des Althauses wie des Stöcklis veränderten sich nur unwesentlich. Wo Veränderungen vorgenommen wurden sowie auch für die Frage der Fassadenfarben, Jalousien, Fenster usw., konnte zusammen mit der Kantonalen Denkmalpflege bei intensiven Gesprächen und Baubegehungen das denkmalpflegerisch und finanziell Vertretbare erarbeitet werden.

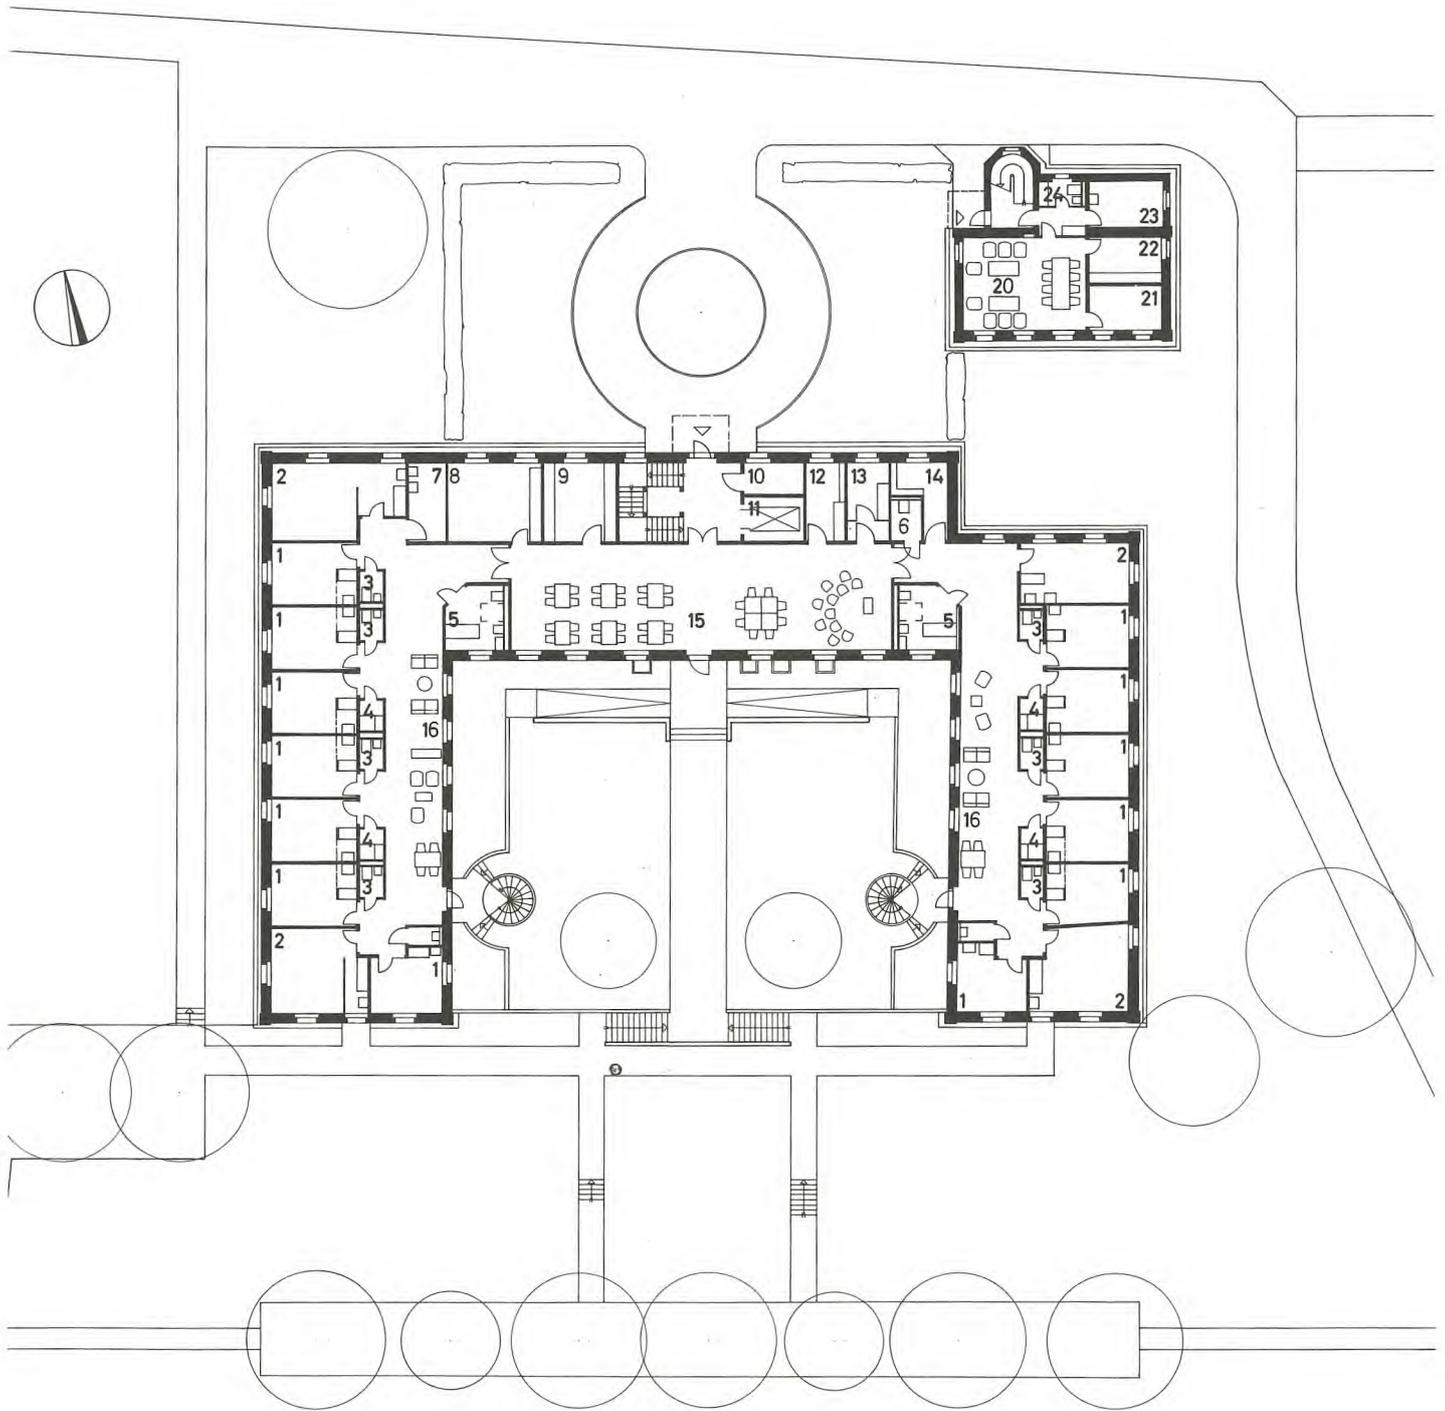
Erdgeschoss und 1. Obergeschoss

1 Einzigerzimmer	7 Ausguss-Spülbecken	15 Mehrzweckraum (Essen/Therapie)
2 Zweierzimmer	8 Dienstzimmer	16 Aufenthaltsraum
3 Toilette	9 Küche	20 Aufenthalt/Essen
4 Douche	10 Kehrlicht	21 Einzigerzimmer
5 Pflegebad	11 Bettenlift	22 Küche
6 Invaliden-WC	12 Wäsche	23 Dienstzimmer
	13 Material	24 Toilette
	14 Putzraum

Vier Abteilungen zu je 10 oder 11 Betten, insgesamt 42 Betten, beherbergt das Althaus. Die Abteilungen befinden sich im Ost- und im Westflügel, ihnen zugeordnet ist je ein Aufenthaltsbereich, der optisch hin zum besonnten Innenhof gerichtet ist und über einen direkten Ausgang aus dem Aufenthaltsbereich heraus erreichbar ist. Der schönproportionierte Innenhof dient als Begegnungsraum der Abteilungen im Freien.

Jedes Zimmer verfügt über ein Lavabo, vorgeschaltet die WC- und die Duschräume, zwei oder drei Personen teilen sich somit in die Nasszellen.

Pro zwei Abteilungen ist im Mittelbau der Ess- und Therapieraum angeordnet, der durch seine Grosszügigkeit für die Benutzer variable Nutzungen zulässt.

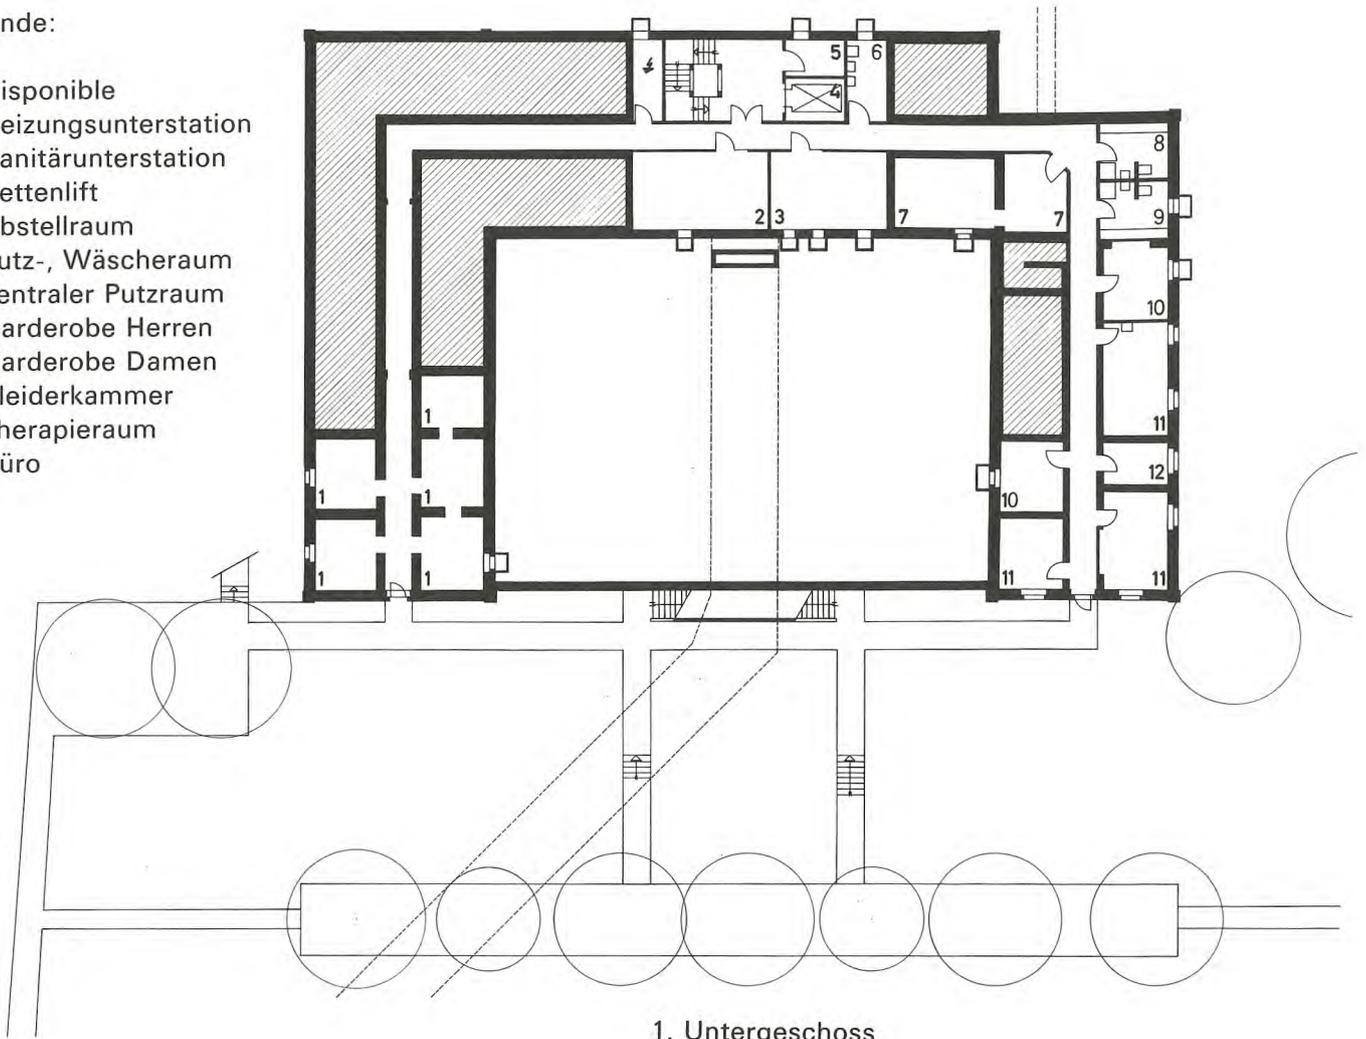
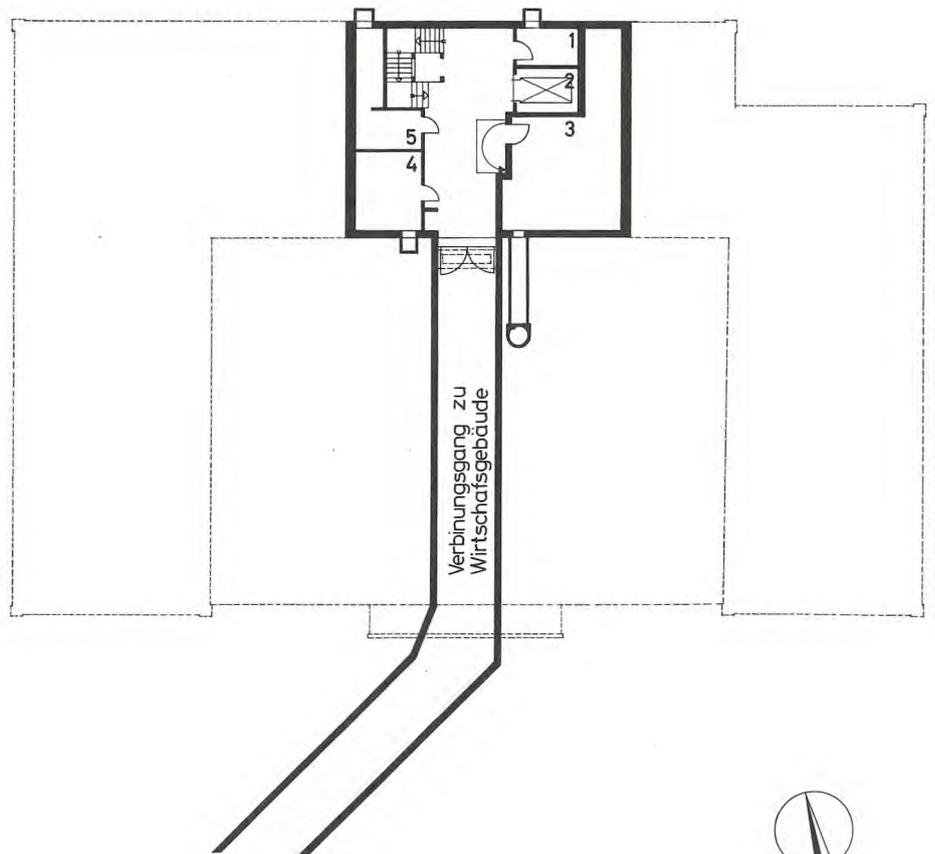
1. Untergeschoss

- 1 Disponible
- 2 Heizungsunterstation
- 3 Sanitärunterstation
- 4 Bettenlift
- 5 Abstellraum
- 6 Putz-, Wäscheraum
- 7 Zentraler Putzraum
- 8 Garderobe Herren
- 9 Garderobe Damen
- 10 Kleiderkammer
- 11 Therapieraum
- 12 Büro

- 1 Kehricht
- 2 Bettenlift
- 3 LS-Keller
- 4 Elektro-Zentrale
- 5 Liftmotor
