Schloss Burgdorf

Schlossfelssanierung
Sitz- und Ruheplatz

Bern, Mai 1984

- OBJEKT : Schloss Burgdorf
Sanierung Schlossfels, 1. und 2. Etappe
Aushebung Schlossgraben
Rekonstruktion des Katzensteges
Wiederherstellung des Armsünderweges
Sanierung der südwestlichen Stadt- und Wehrmauer
Sitz- und Ruheplatz Schlossgässli

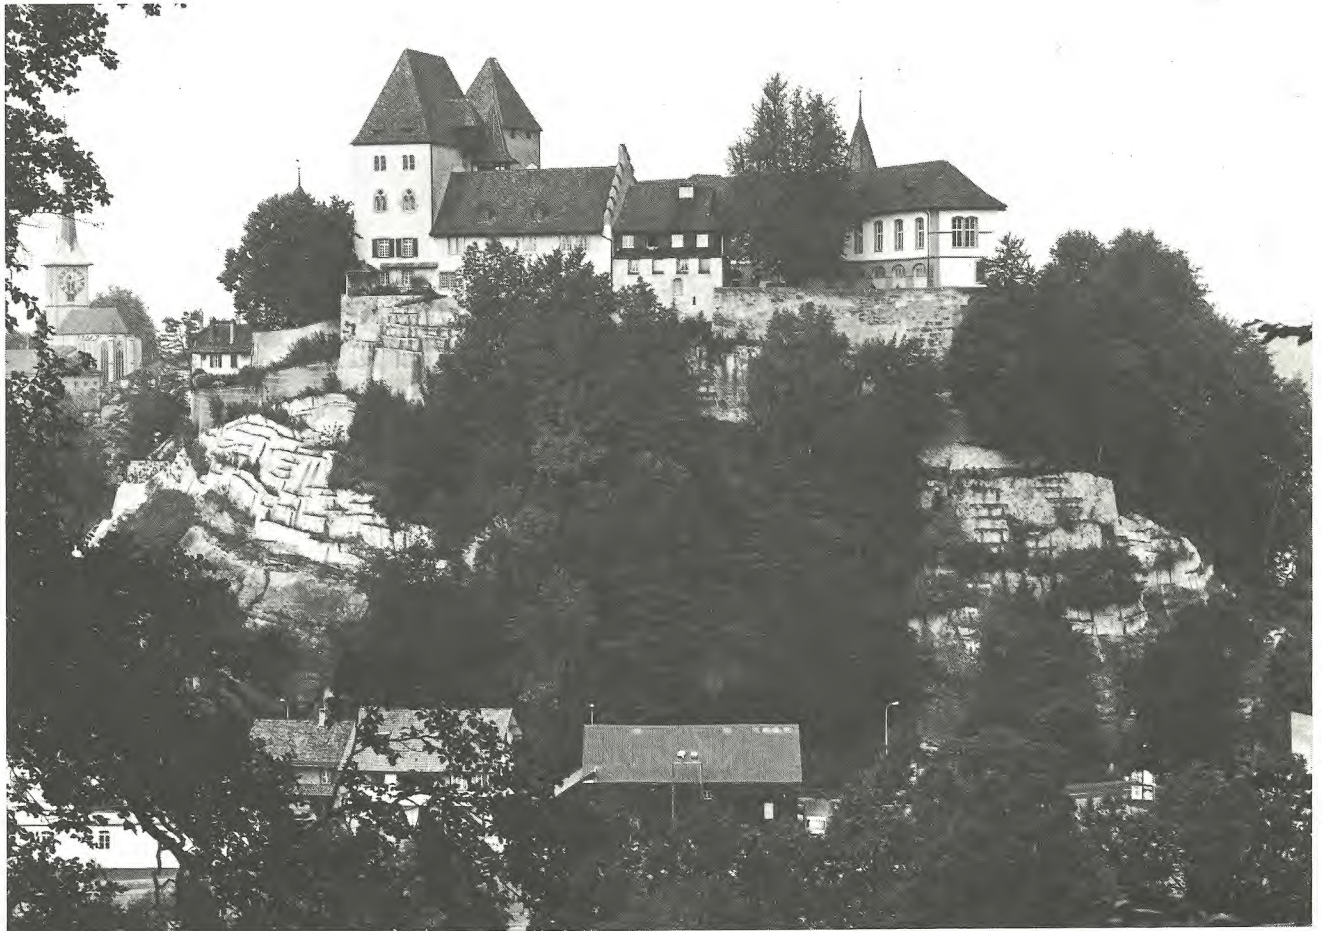
Felsverkleidung Typ C

- ① Teilweise Ausholzung von Einzelbäumen und Gebüsch
- ② Abtragen und Wegführen von Humus
- ③ Reinigen des anstehenden Felsens
- ④ Verkleidung gewisser Partien nach dem Prinzip "Felsverkleidung Typ B"

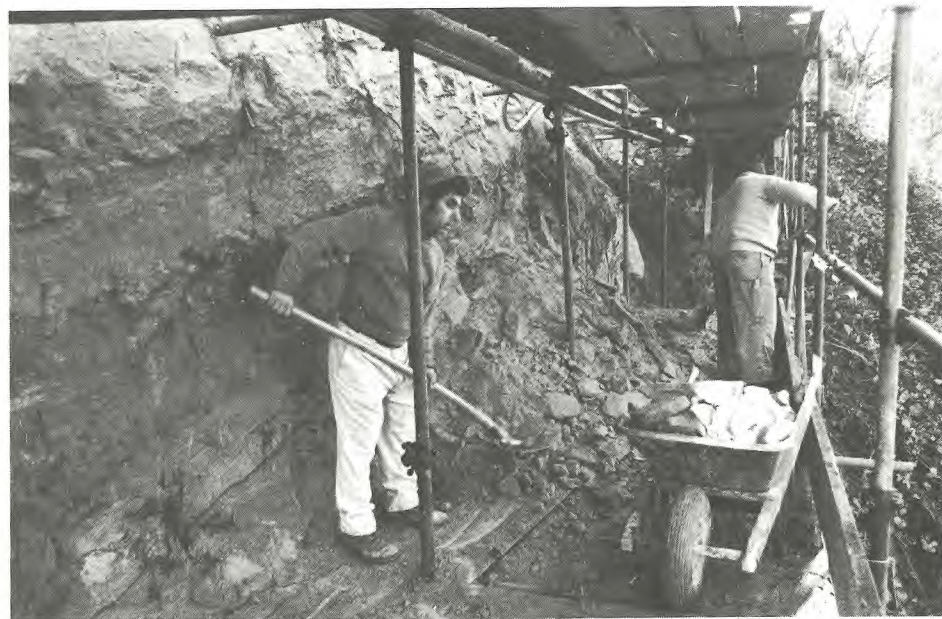
Das Lehrgerüst, eine wichtige Bauhilfe

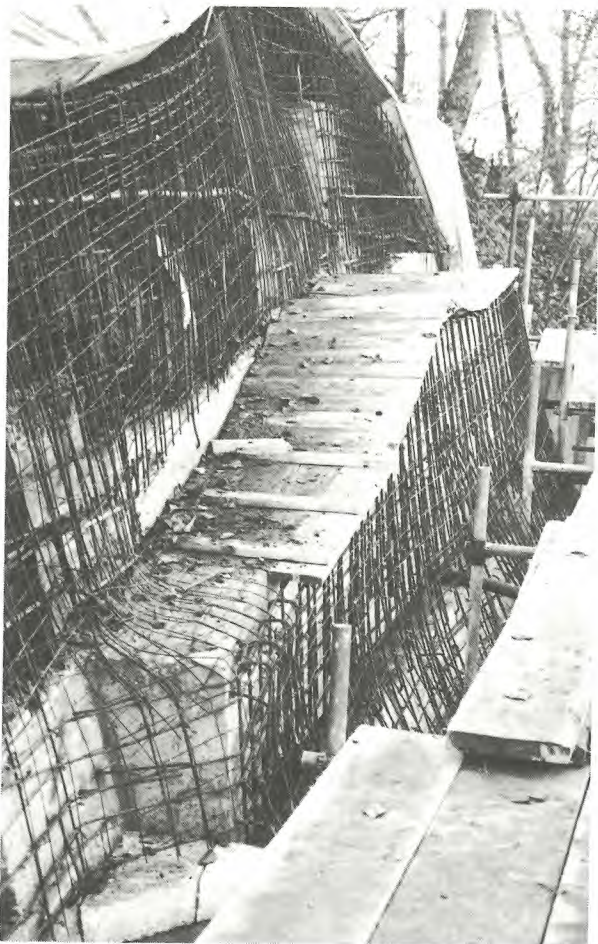
Netzarmierung zur
Verstärkung der
Betonverkleidung

Pflanzentröge vor dem Betonieren

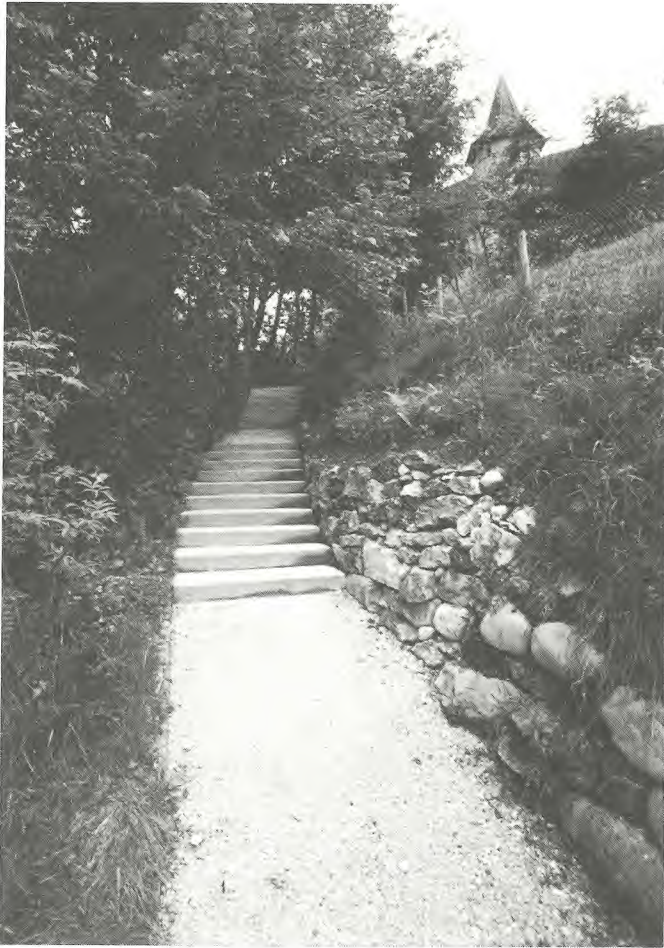
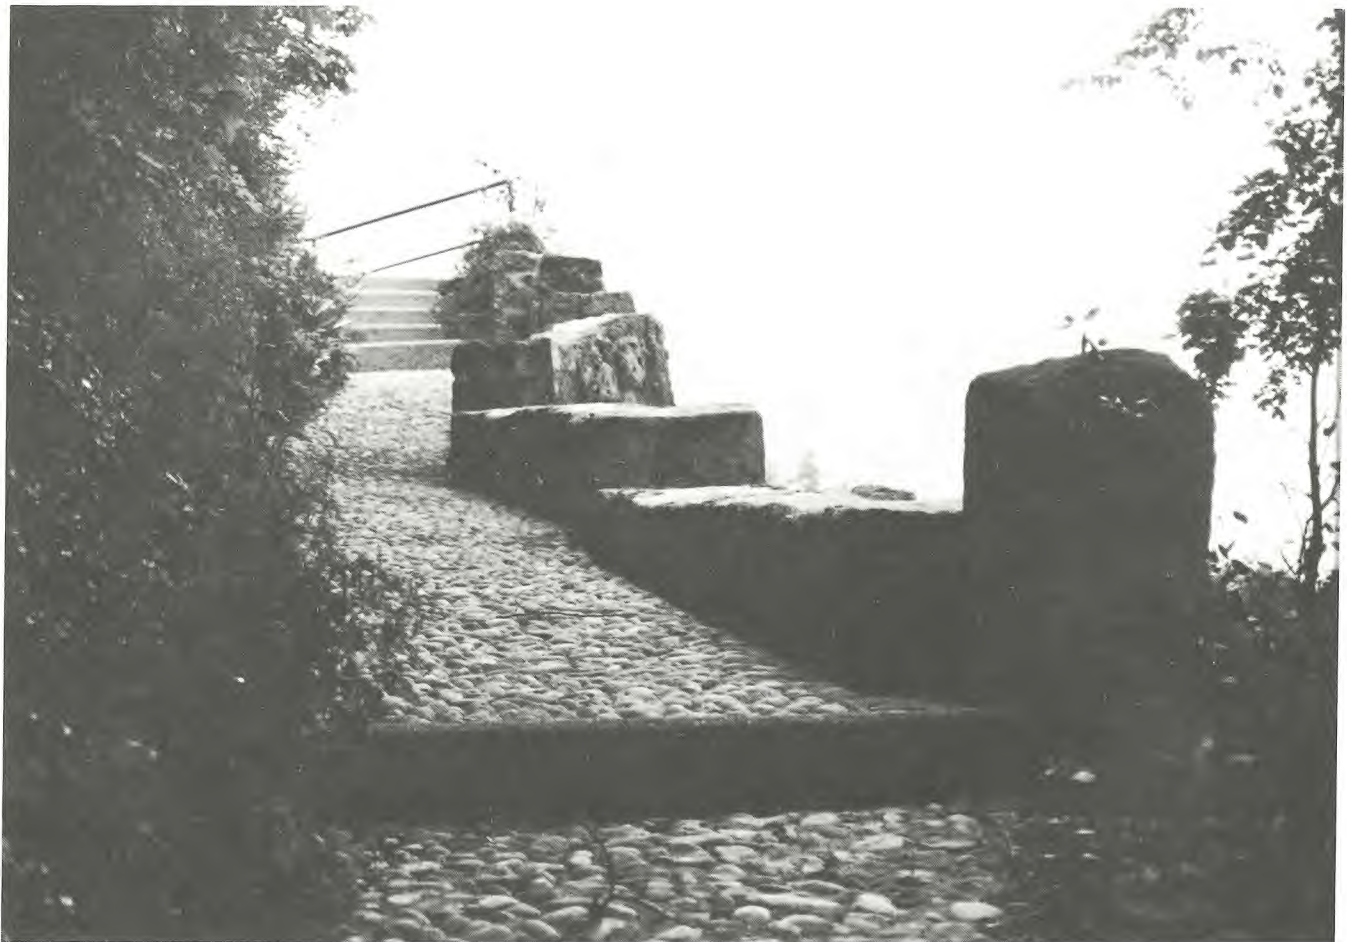
Wiederherstellung des Katzensteges
und des Armsünderweges (unten)

Der Armsünderweg bestand nur noch im oberen Teil in seiner ursprünglichen Form. Im unteren Teilstück ist die Liegenschaft Rütchelengasse Nr. 23 auf der alten Linienführung erstellt worden. Hier führte dieser Weg völlig unbefriedigend mitten durch die Liegenschaft. Der Kanton besass lediglich ein "Armsünderwegrecht" über diese private Parzelle. Im Rahmen der Sanierungsarbeiten am Schlossfelsen erklärte sich der Kanton Bern bereit, das Wegstück auf seiner Parzelle wieder herzustellen. Damit der freie Durchgang auch im unteren Teil gewährleistet werden konnte, ist eine neue Führung des Weges am südlichen Parzellenrand realisiert worden. Bedingt durch das ausserordentlich steile Gelände musste eine Höhendifferenz von rund 16 m über eine Folge von Treppen und Podesten überwunden werden. Die ganze Weganlage ist vollständig ins gewachsene Gelände eingebettet, so dass keine grossen Erdverschiebungen notwendig waren. Einzig beim untersten Treppenlauf als Anschluss an die Rütchelengasse musste eine Stützmauer erstellt werden. Dank der Pforte beim Torturm und einem schmiedeisernen Tor an der Rütchelengasse kann der Weg bei ungünstigen Verhältnissen, z.B. Schnee und Glätte geschlossen werden.

Bei der Realisierung wurde versucht, eine möglichst natürliche Fuss-
gängerverbindung herzustellen. Da vom historischen Weg nichts mehr
vorhanden war, musste eine Neuanlage mit möglichst wenig Erdverschie-
bungen ausgeführt werden. Die neu gewählte Linienführung weicht von der
historischen Wegführung insofern ab, als die grösste Höhendifferenz am
Fuss des Hanges nicht mit einer langen Treppe, sondern mit einer etwas
bequemer zu begehenden Schleife aufgenommen wird. Im übrigen erhebt der
neue Weg mit seiner natürlichen Oberfläche keinen Anspruch auf einen
allzugrossen Komfort. Markante Punkte des neuen Weges sind durch eine
entsprechende Bepflanzung mit einheimischen, in der unmittelbaren
Umgebung vorkommenden, Sträucher und Bäume unterstrichen worden.

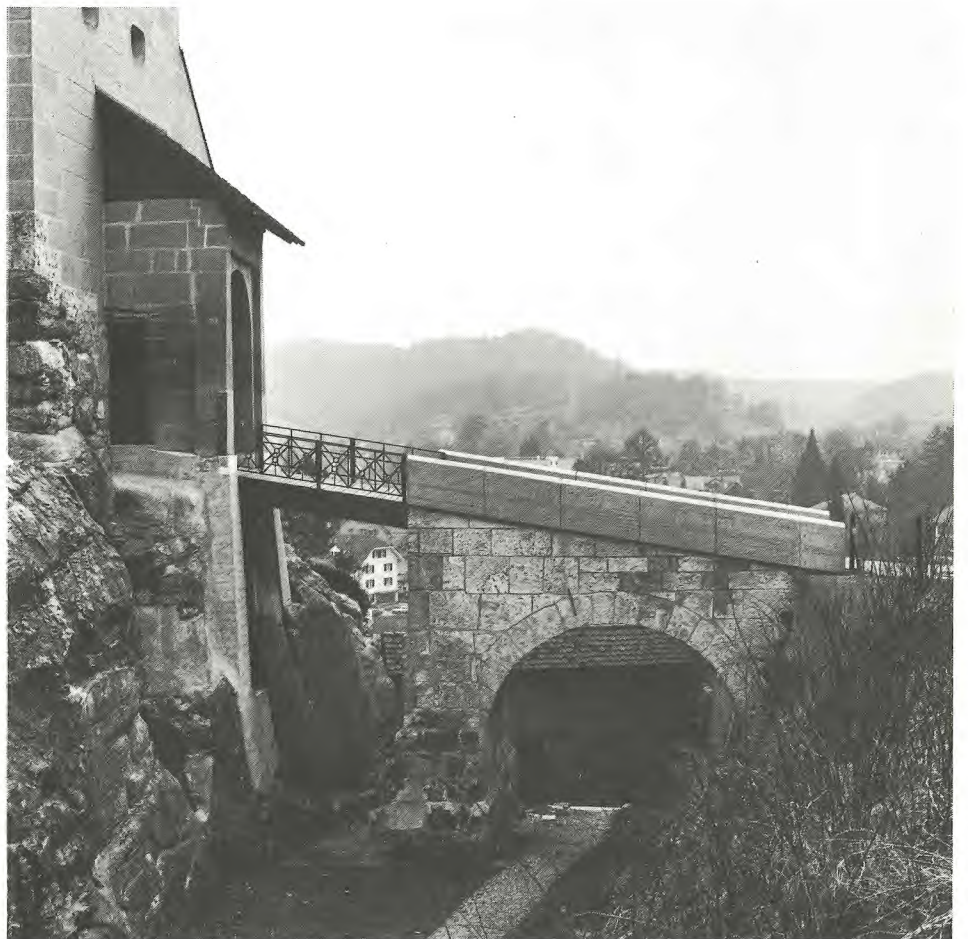
Burggraben, alte Tuff-
Bogenbrücke. Ersatz der
alten Zugbrücke durch
eine Leichtbrücke aus
Stahl und Holz

Wie im Kapitel 22 dargelegt wird, stiess man bei den vom archäologischen Dienst geleiteten Sondierarbeiten auf die noch erhaltene, von Schuttmassen aber zugedeckte, alte Tuff-Bogenbrücke. Da der Zustand dieses Bauwerkes scheinbar gut war, entschied sich der Kanton, den vorderen Teil des Schlossgrabens freizulegen. Dieser Entscheid wurde dadurch erleichtert, dass ein Teil des Grabens ohnehin hätte ausgehoben werden müssen, um die Foundation des Turmvorwerks und auch die Grabenabschlussmauer sanieren zu können. Die Freilegung lohnte sich: Die ausgegrabene Brücke ist ein Baudokument von besonderer Prägung. Um die Brücke an die heutigen Anforderungen anzupassen, mussten die Fahrbahn und die Brüstungen erneuert werden. Die aus gestocktem Beton erstellte massive Neukonstruktion nimmt Rücksicht auf die wuchtige Erscheinung des alten Brückenbogens. Die im Gegensatz zur schweren Bogenbrücke eher leicht wirkende, frühere Zugbrücke wurde bei der Rekonstruktion durch eine Leichtkonstruktion aus Stahl und Holz ersetzt. Beim Behandeln von Detailfragen wurde stets das Ganze im Auge behalten. Für die Freilegung des Burggrabens und bei der Gestaltung des angrenzenden Sitzplatzes auf Boden der Stadt Burgdorf wurde die gleiche Formensprache angewandt.

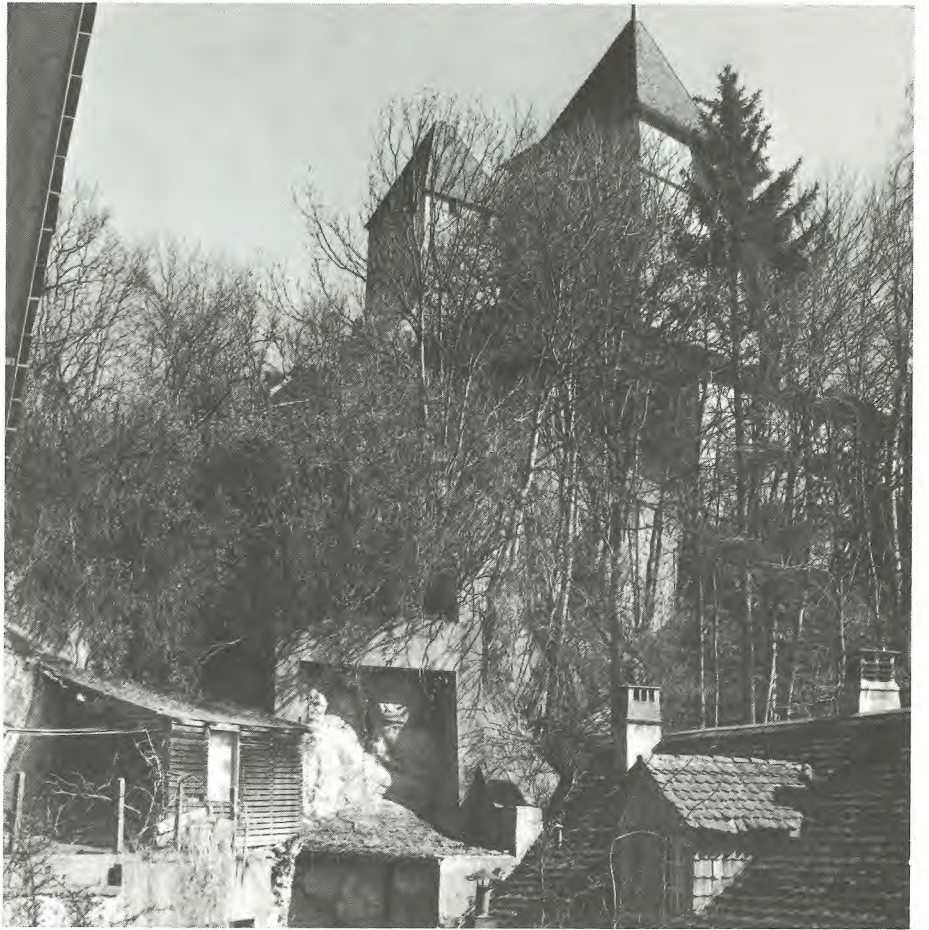
Die Bewohner der Liegenschaft an der Rütchelengasse waren durch den ausserordentlich schlechten Zustand der darüberliegenden Stadtmauer und der anschliessenden Wehrmauer stark gefährdet. Wiederholt brachen Steinblöcke oder Mauerteile aus und stürzten herunter. Im Kredit für die Sanierung einer 2. Etappe des Schlossfelsens durch den Kanton Bern war auch die Sanierung der unmittelbar an das Schloss angrenzenden Stadtmauer eingeschlossen. Der übrige Teil dieser Mauer befand sich in Privateigentum.

Stadt- und Wehrmauer
vor der Sanierung

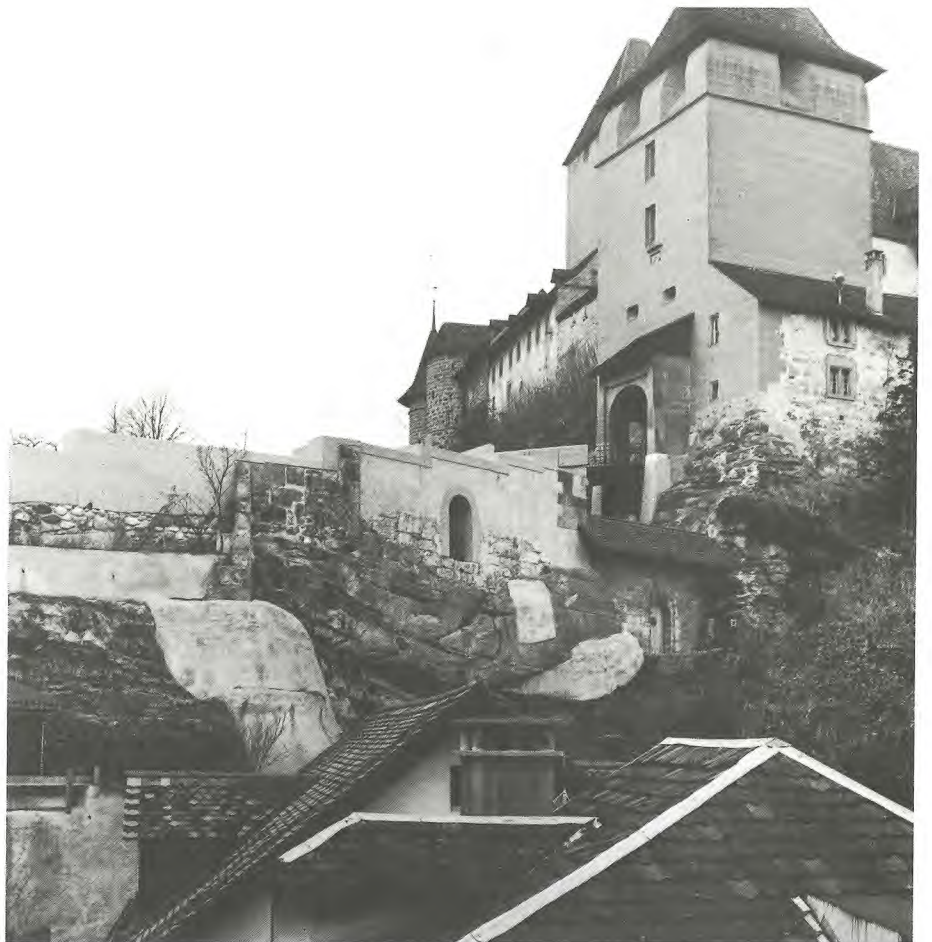
Stadt- und Wehrmauer
nach der Sanierung

Mit der Sanierung der historischen Mauer ist auch der Schutz der Anwohner an der Rütchelengasse wieder gewährleistet.
