BAUDIREKTION DES KANTONS BERN

Schloss Laupen

Schlossfels Laupen

Bericht über die Sanierungsarbeiten
1983–1989

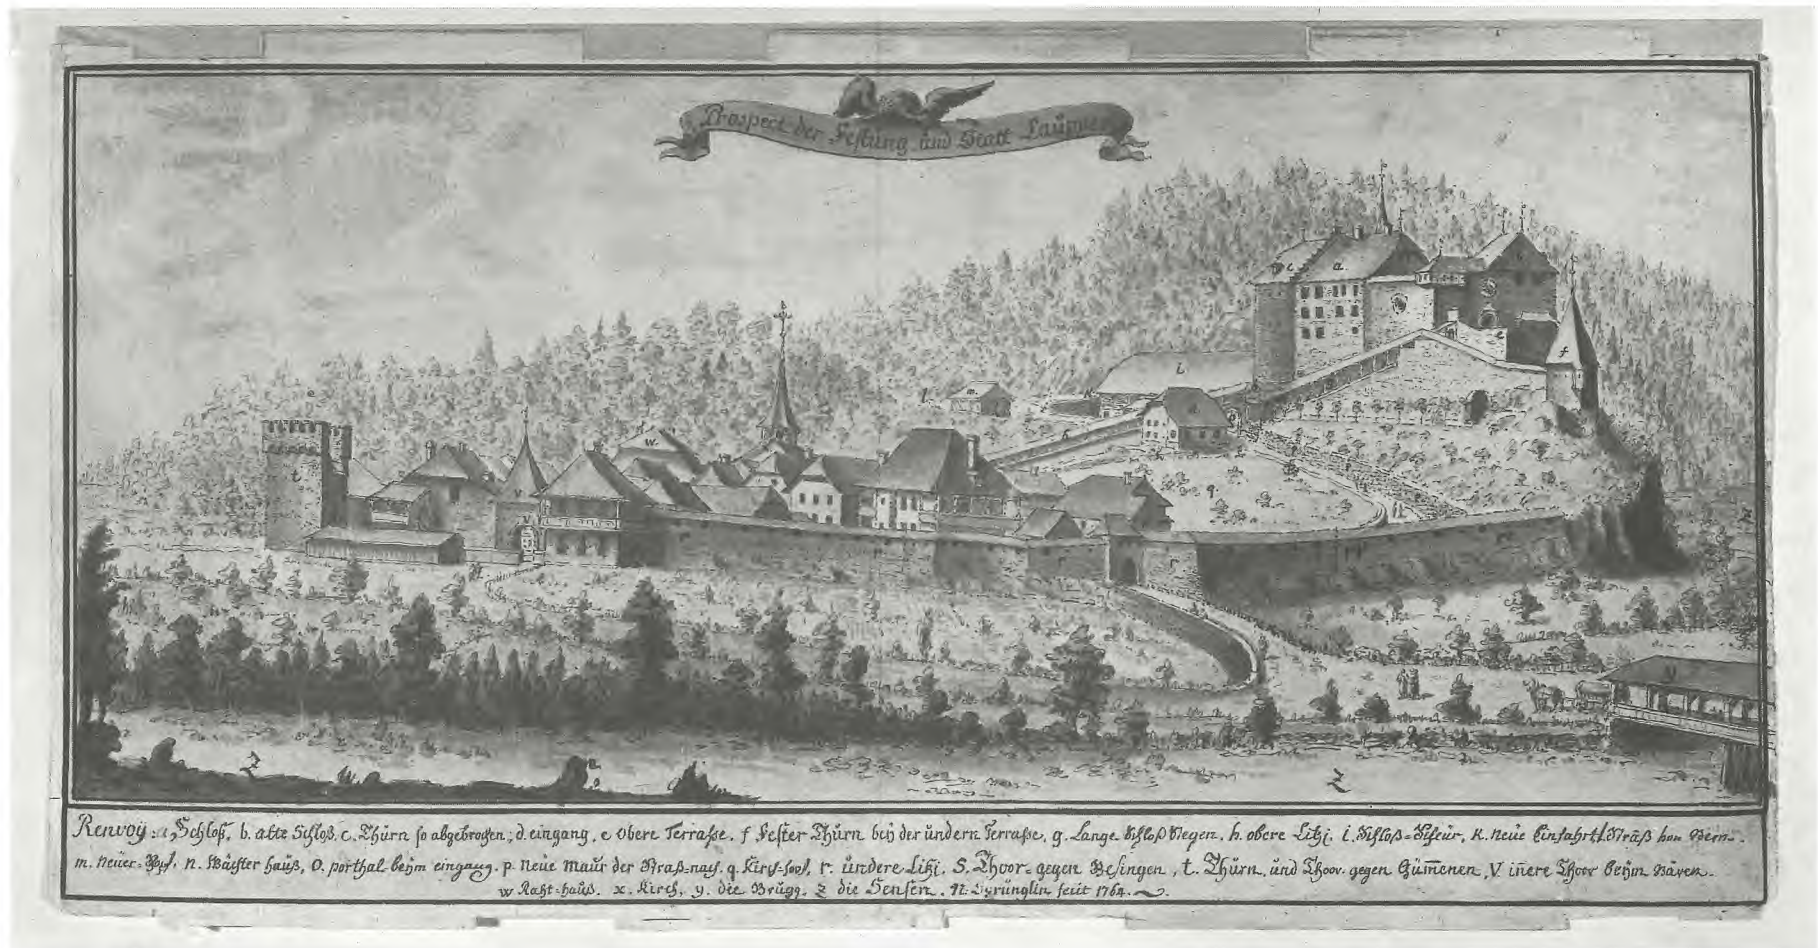
Nachdem Werkmeister Niklaus Sprüngli den Bergfried auf die Höhe des Neuen Schlosses und die östliche Wehrmauer auf die heutige Höhe reduzieren musste sowie durch die Scheune eine kutschierbare Zufahrt von Bern her angelegt hatte, zeichnete er 1764 diese Ansicht. 6 Jahre später wurde die hier sichtbare Seite des Bergfrieds befenstert.

Auf der Lithographie von Fr. Zimmer um 1820 zeigt das Schloss von Norden im wesentlichen den heutigen Zustand. Sehr schön ist die lange Scheune im Schlossgraben zu sehen, durch deren Dachstuhl Sprüngli Einfahrt führte.

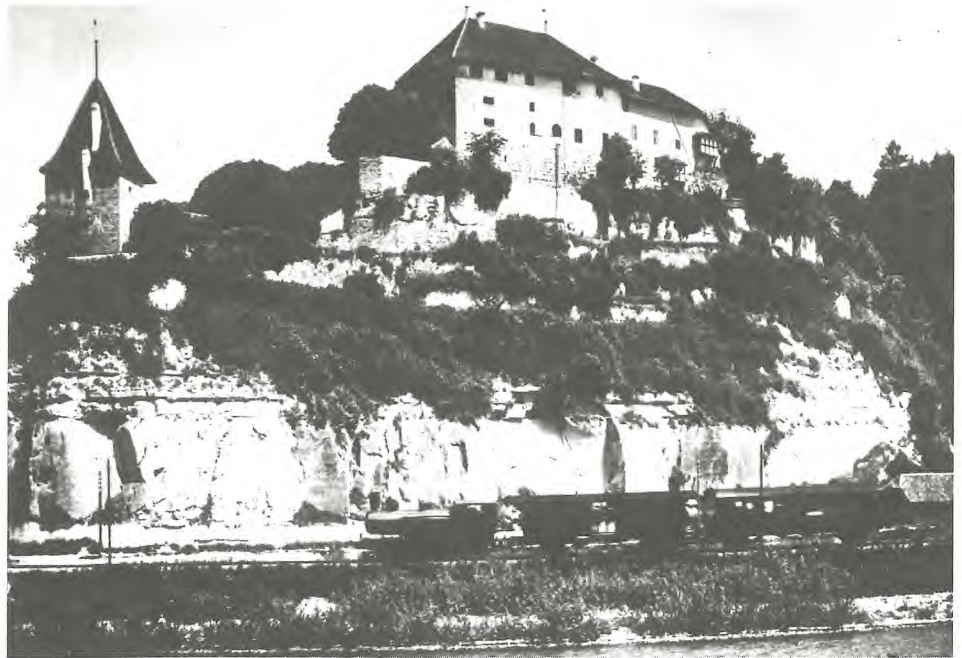
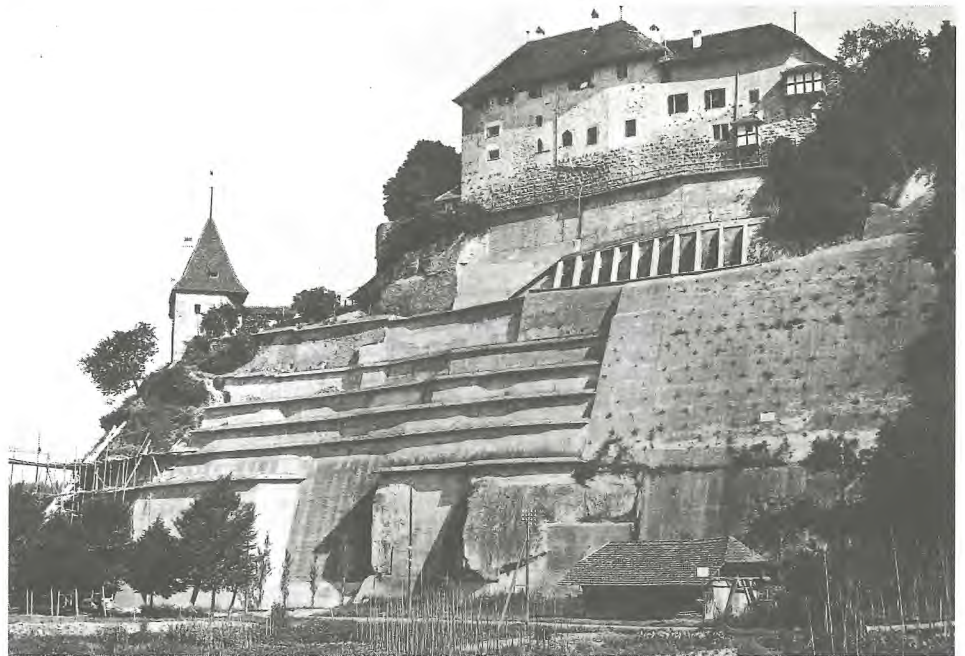
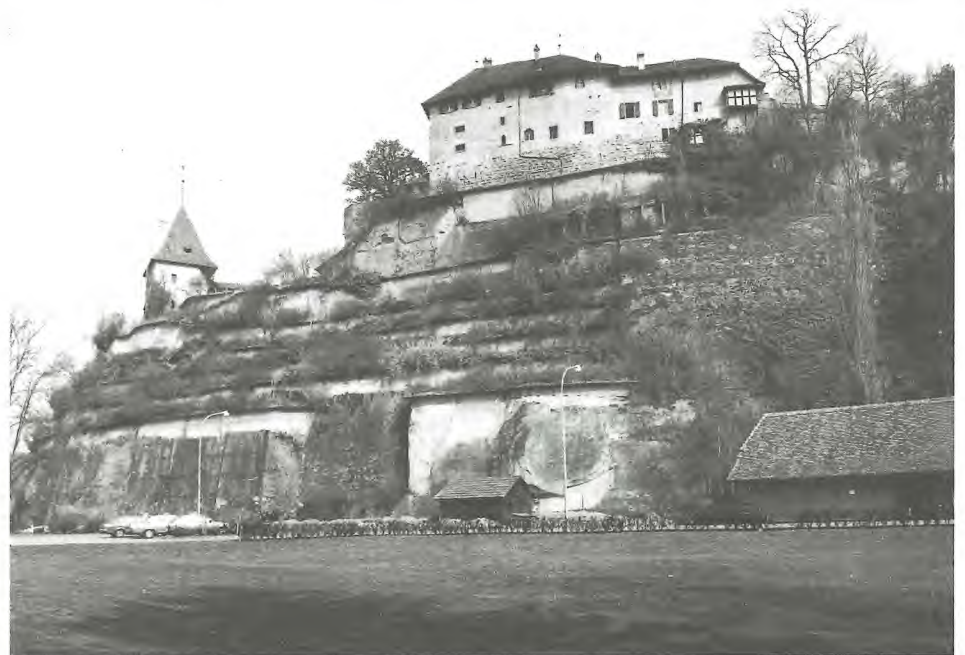
Schloss und Felsen von Südwesten, vor der Sanierung 1910/11. Schlossfelsen nach der Sanierung, Zustand November 1925. Zustand im April 1979, üppiger Bewuchs auf den Terrassen.

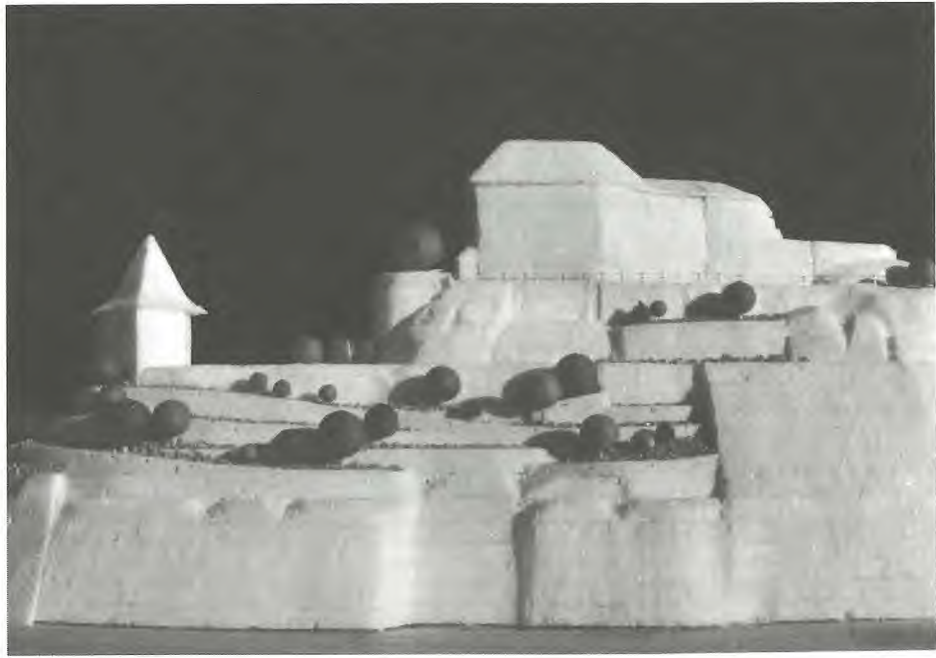
Leider zeigen die Untersuchungen des Felssockels, dass gerade diese weniger massig wirkende Verbauung von 1923/25 in einem sehr schlechten Zustand war. Als Schadensursachen standen Wurzel- und Frostsprengungen infolge eindringendem Wasser, dann etwas weniger auch chemische Einflüsse im Vordergrund.

Oben: Modell der Felssanierung als Diskussionsgrundlage.
Unten: Schäden an der Verbauung 1923/25 und Schalenstruktur des Felsens, Zustand 1979.

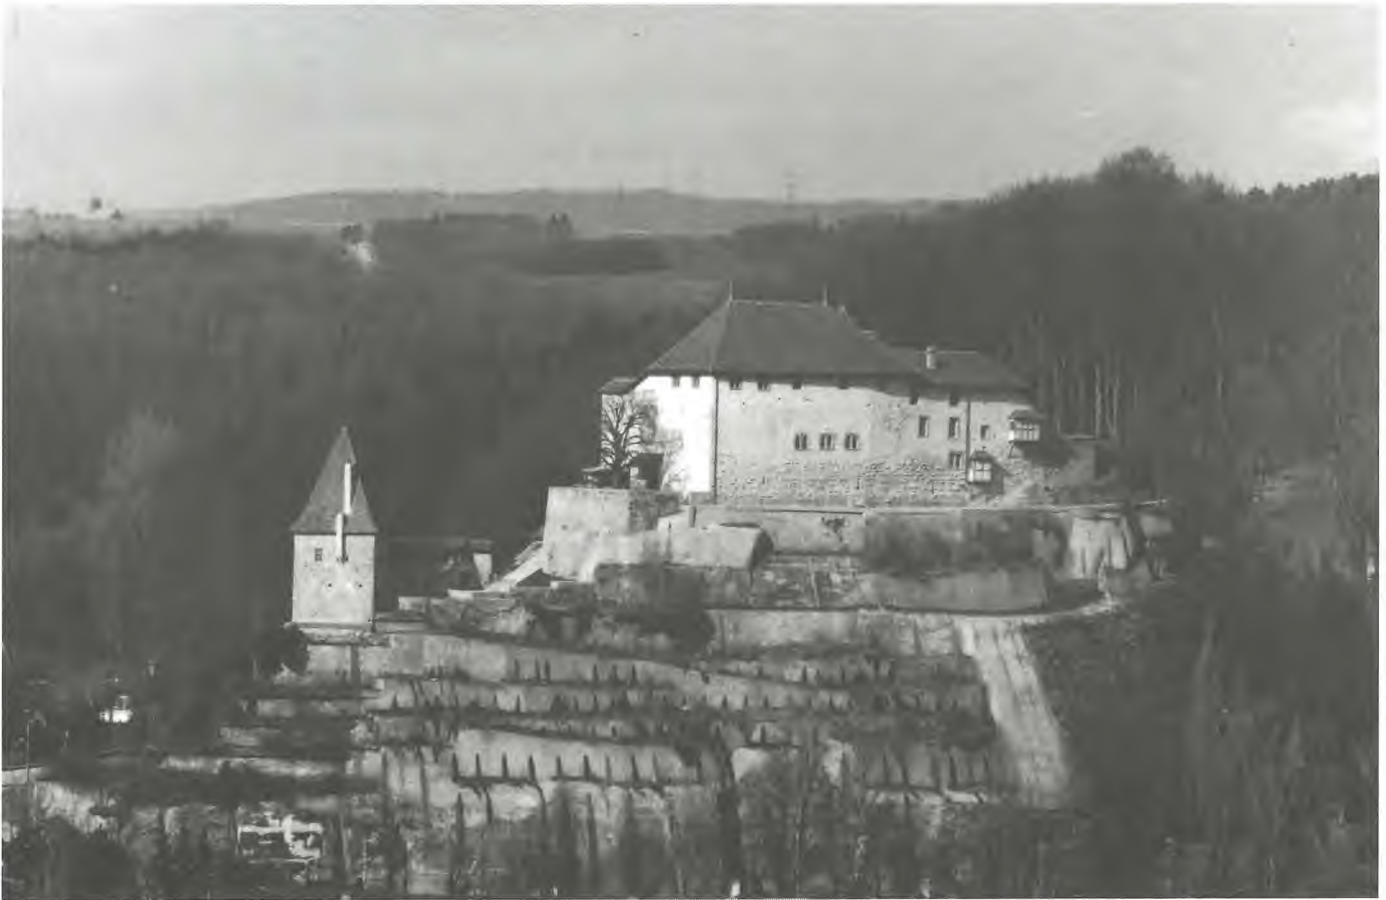
Ansicht von Nordwesten. Die an den ehemaligen (hell verputzten) Bergfried anschliessenden Ringmauern bilden ein System von terrassierten Höfen mit dem ursprünglichen Zugang. Die gedeckte Treppe der Zeit um 1600 kürzt ihn diagonal ab.

Ansicht von Südosten mit dem sanierten und neu bepflanzten Schlossfelsen. Links der Käfigturm, erbaut 1660 anstelle eines älteren, vorgeschobenen Wehrturms.

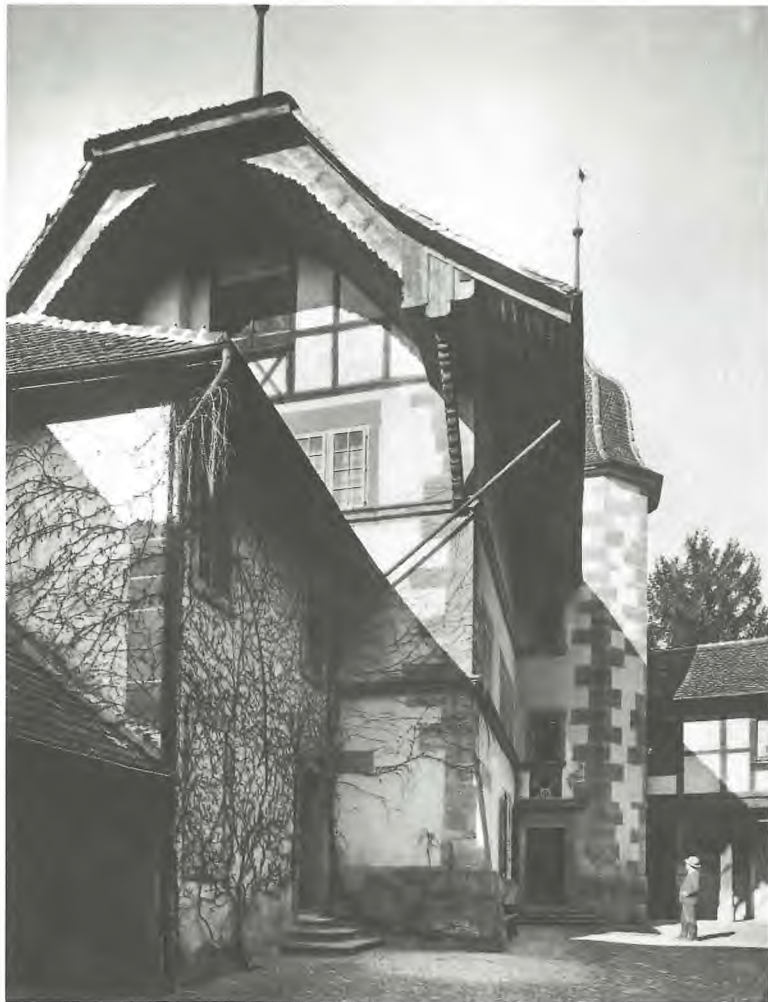
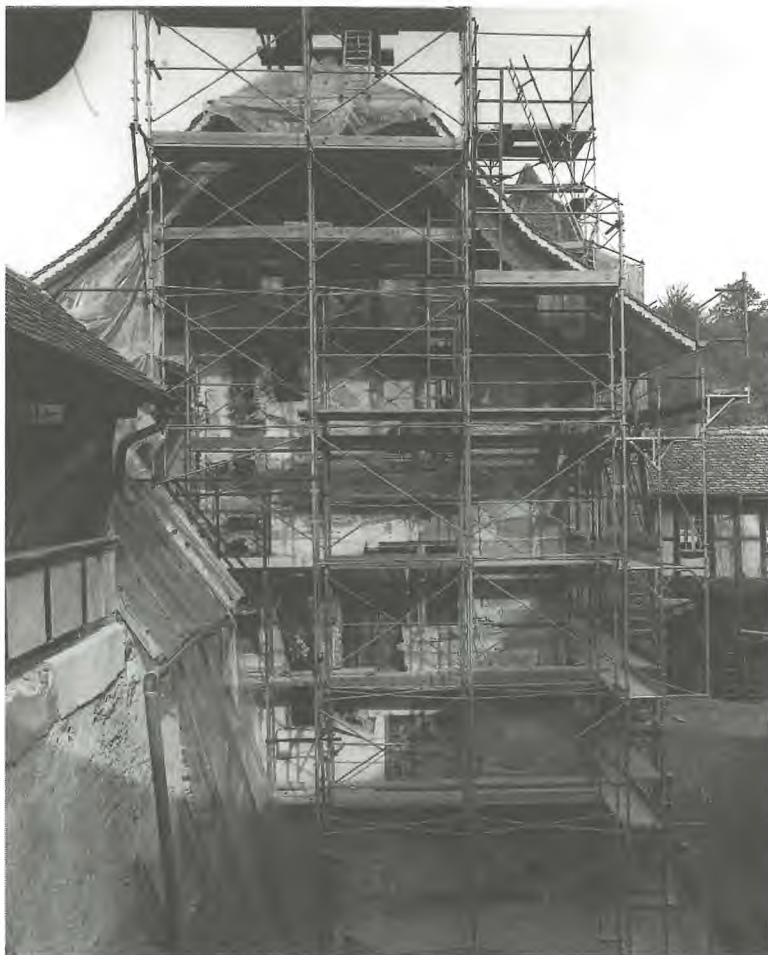
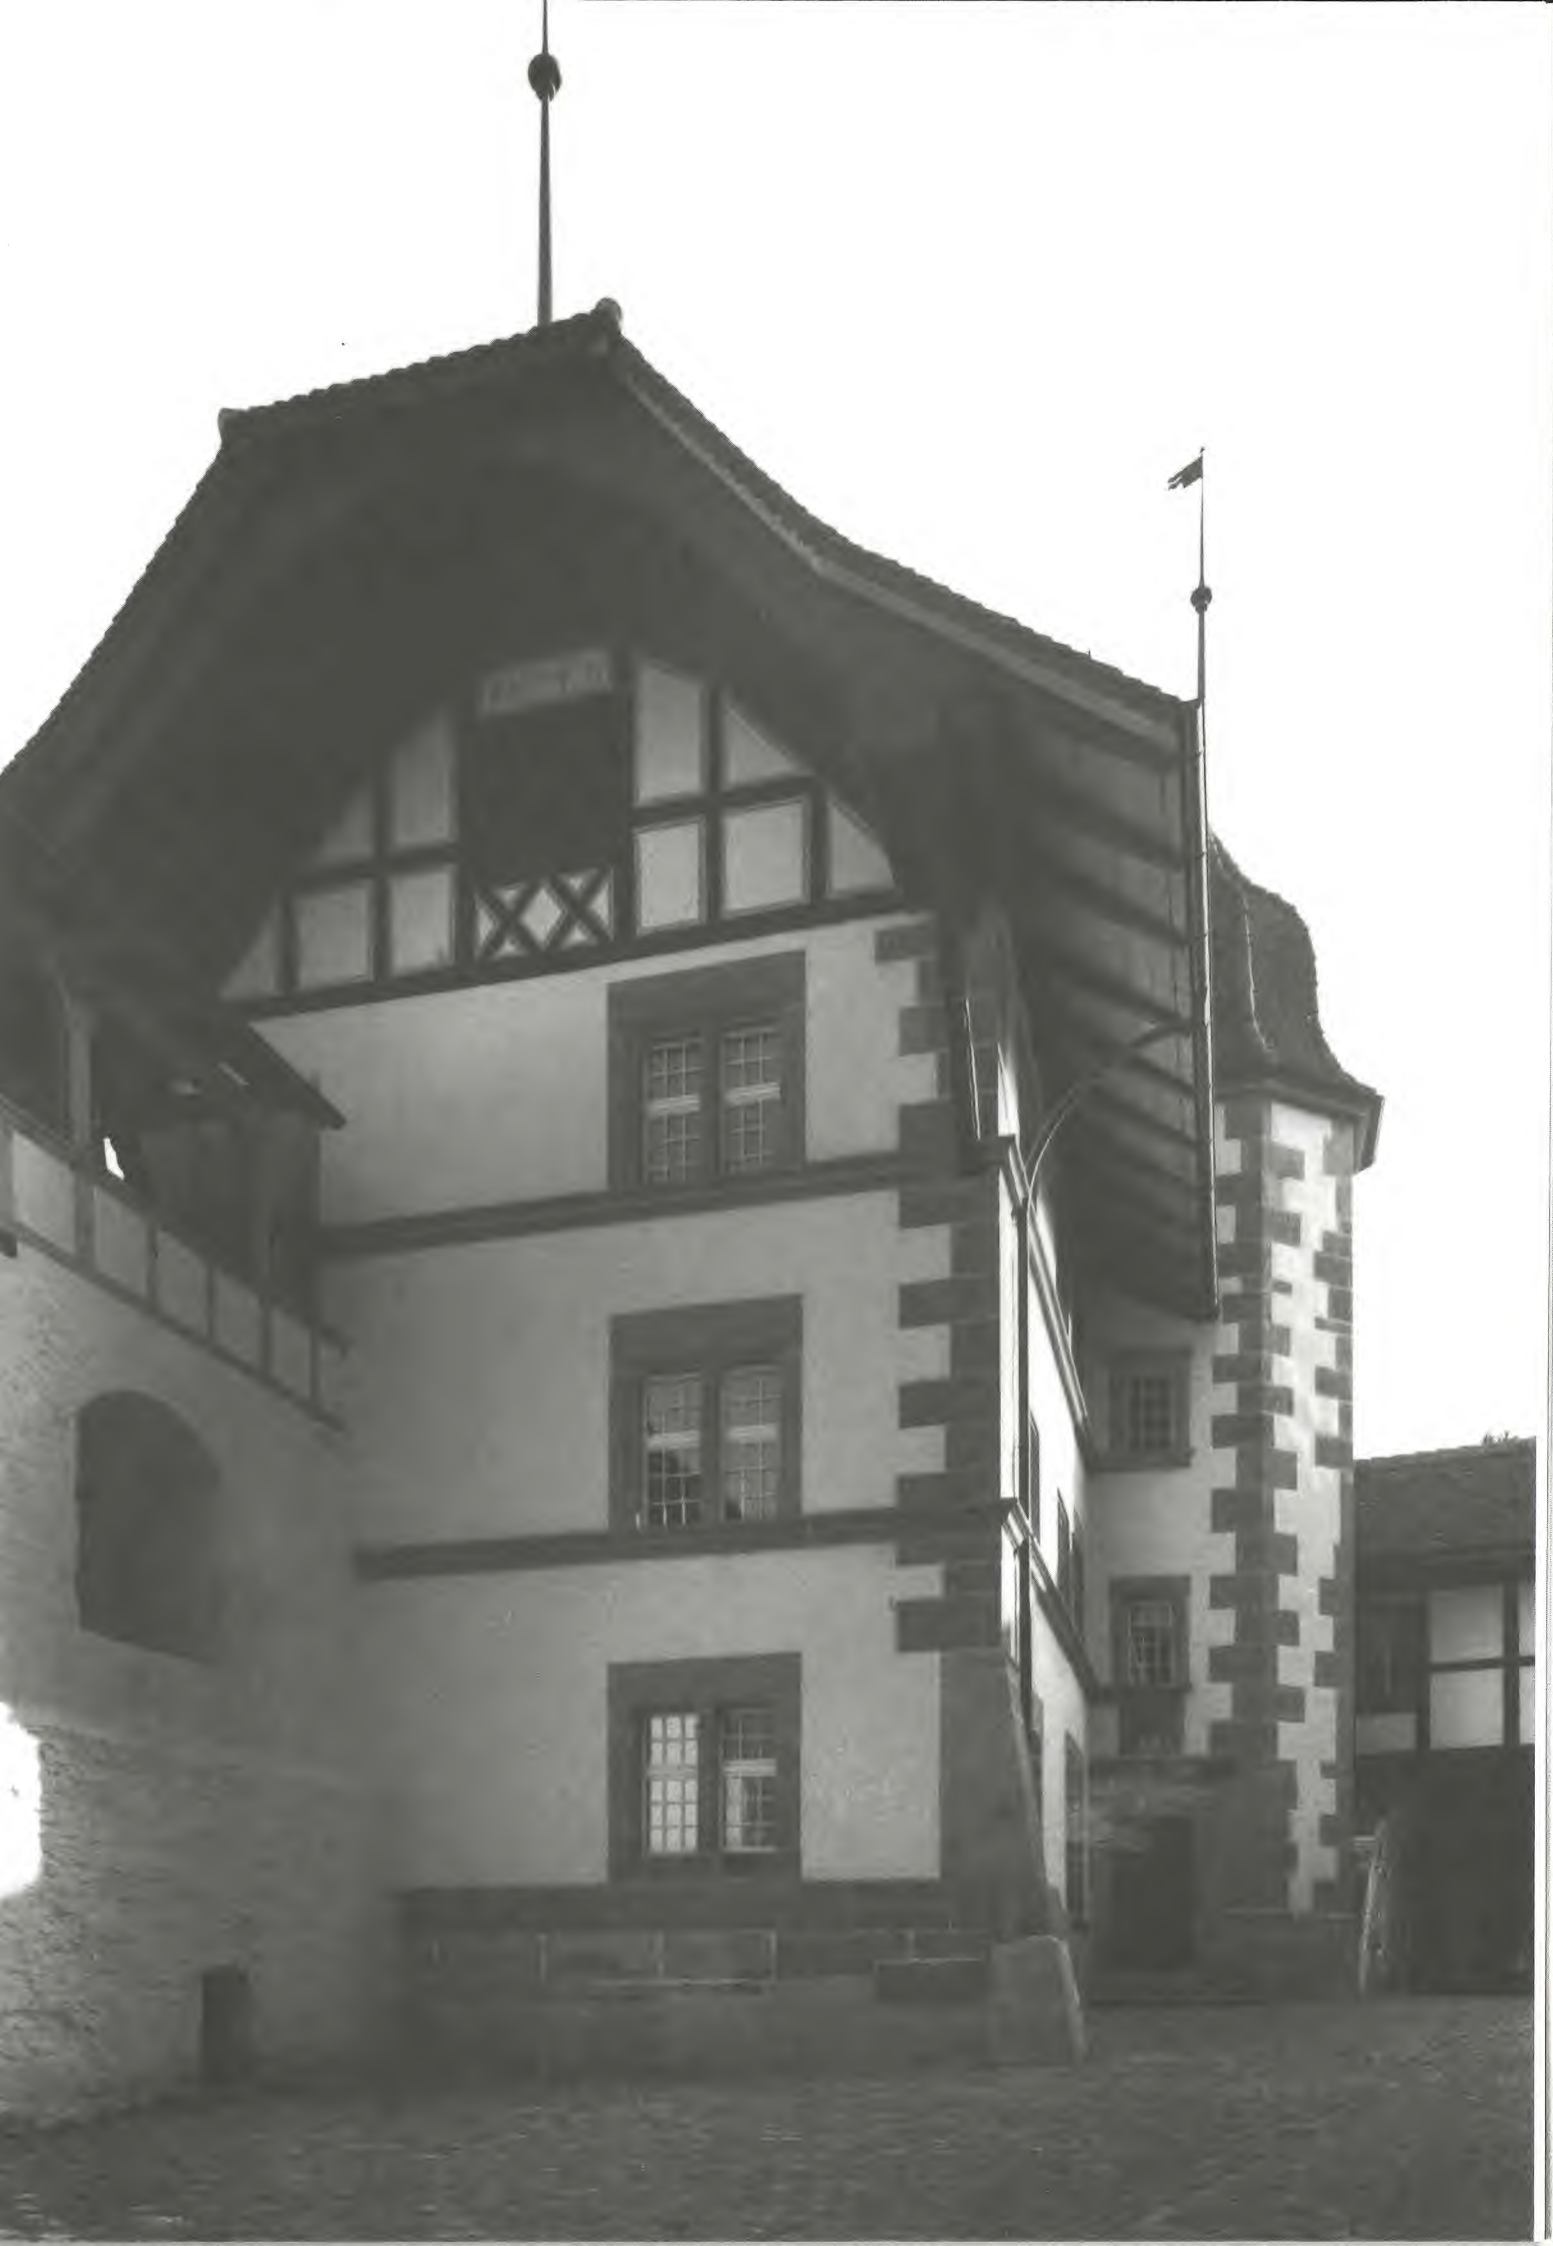
Das «Neue Schloss», die Landvogtswohnung, erbaut 1648–51, vor, während und nach der Restaurierung.

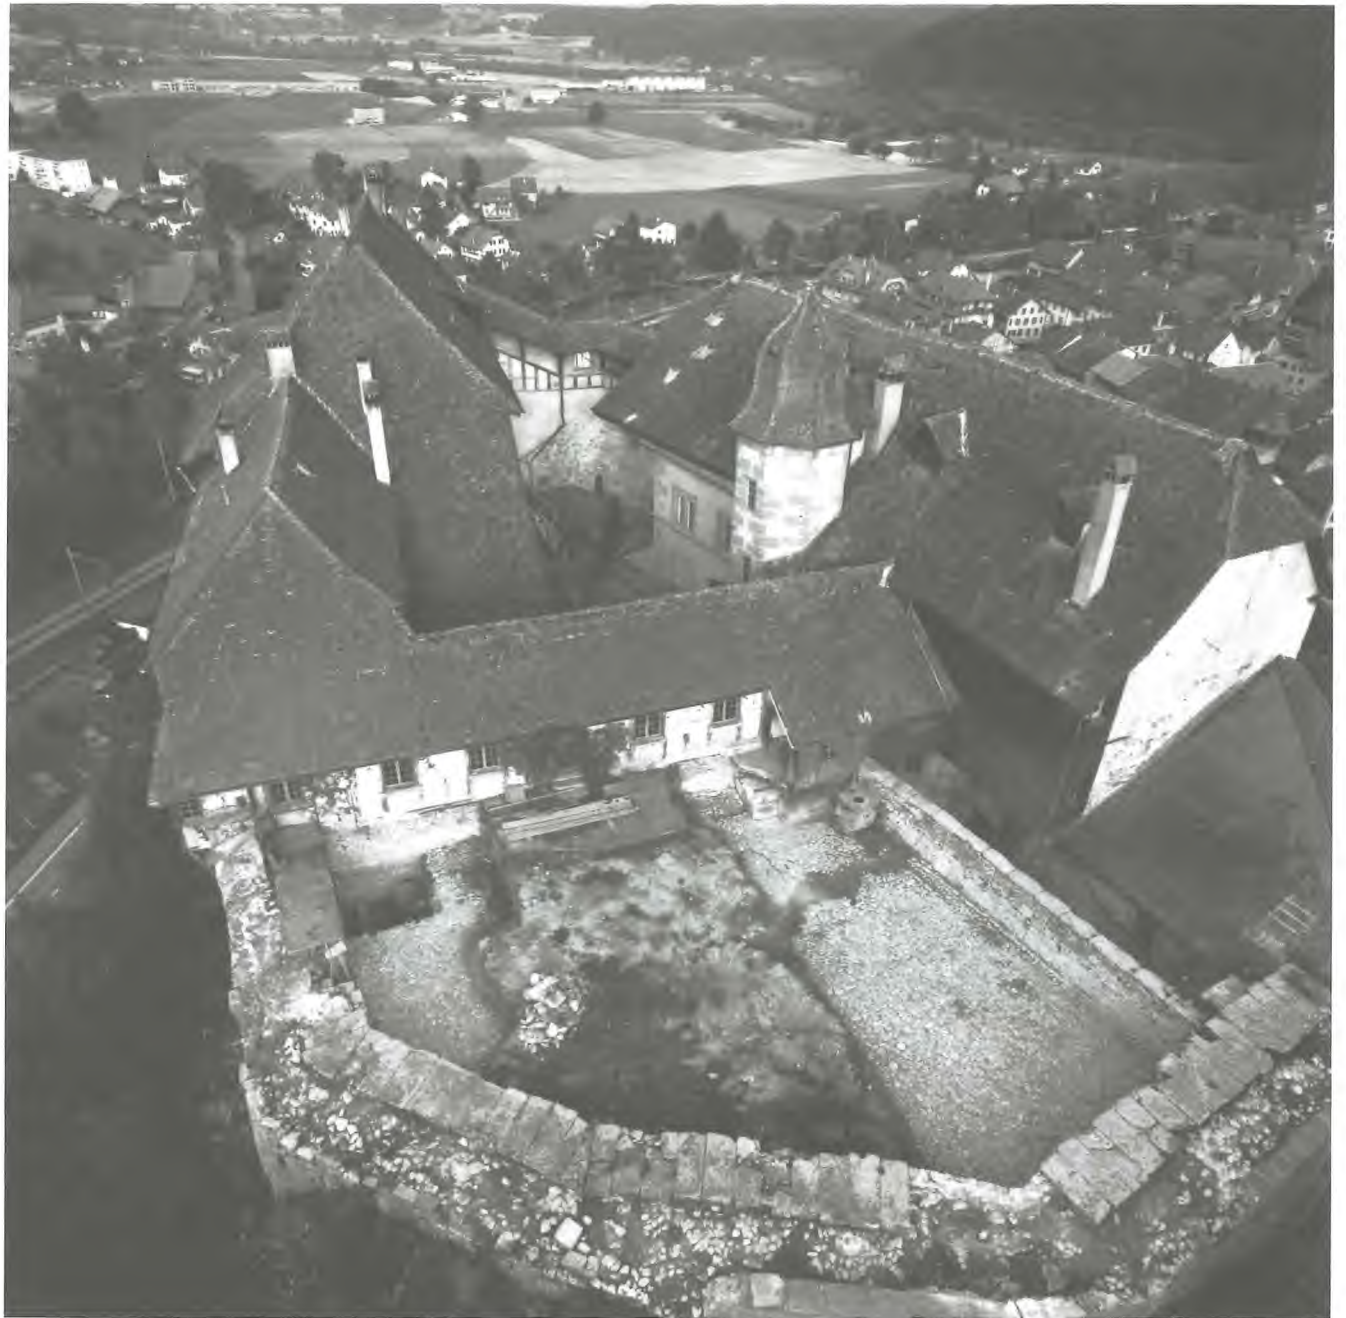
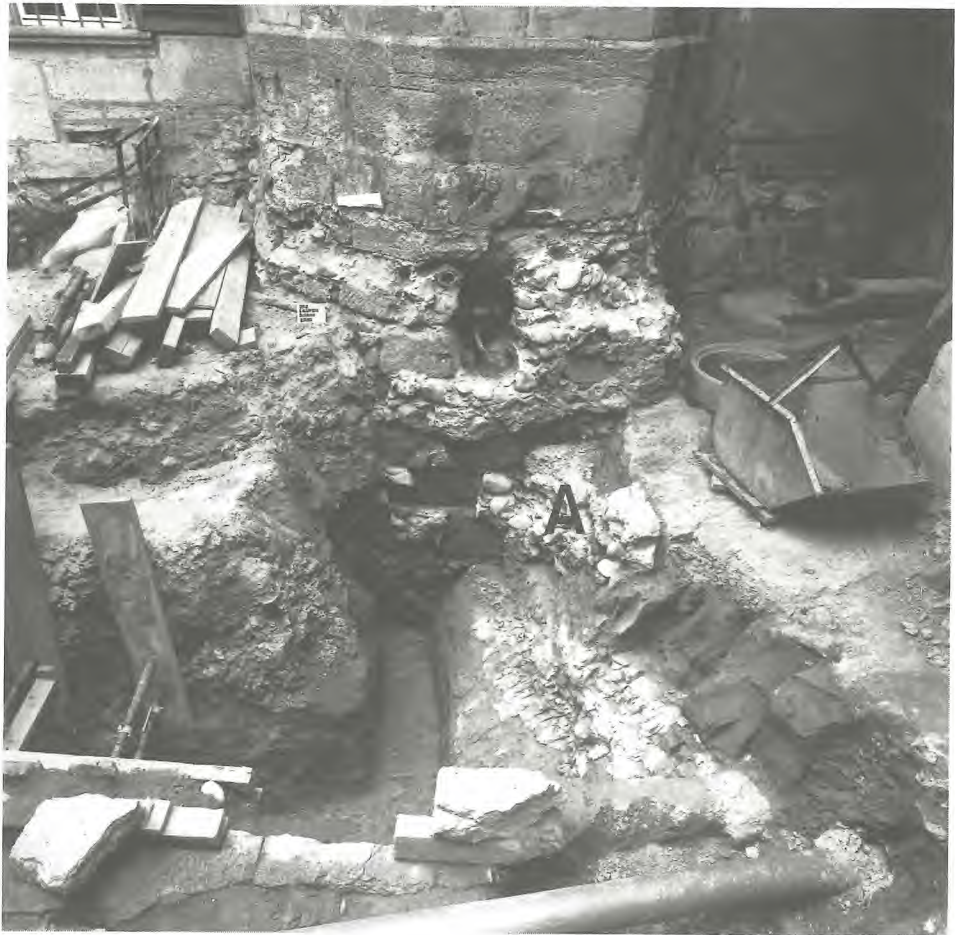
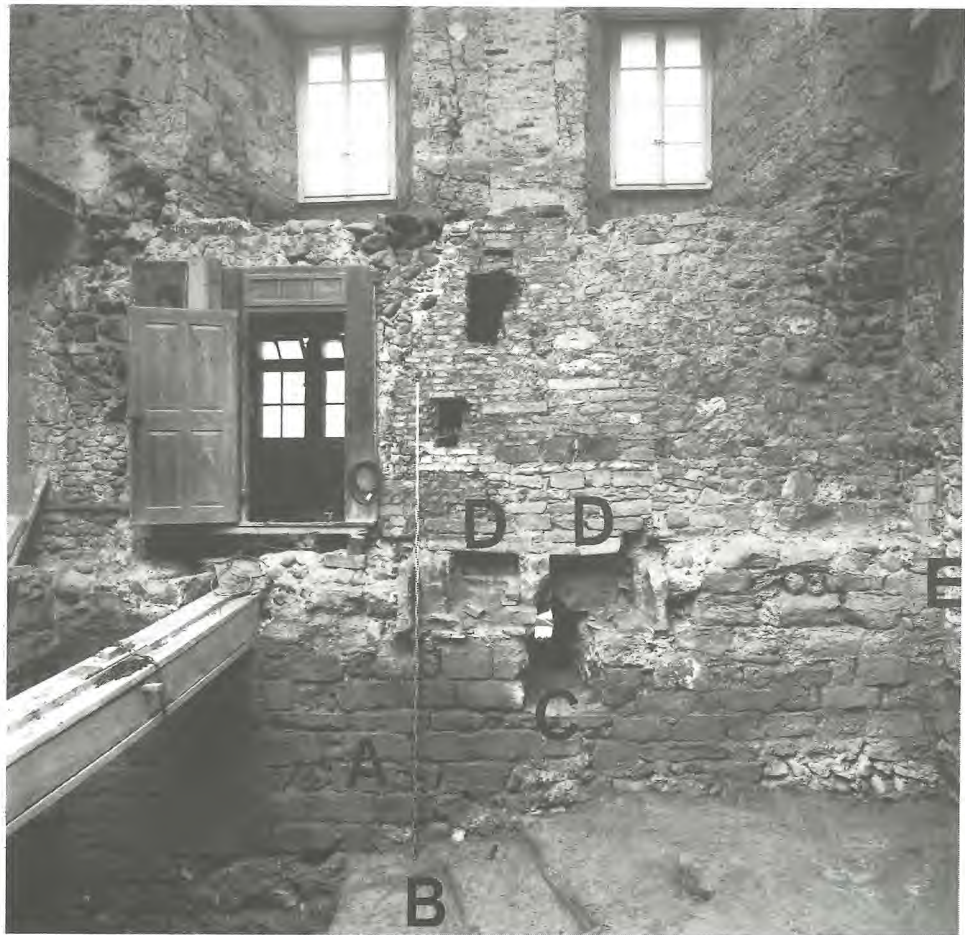
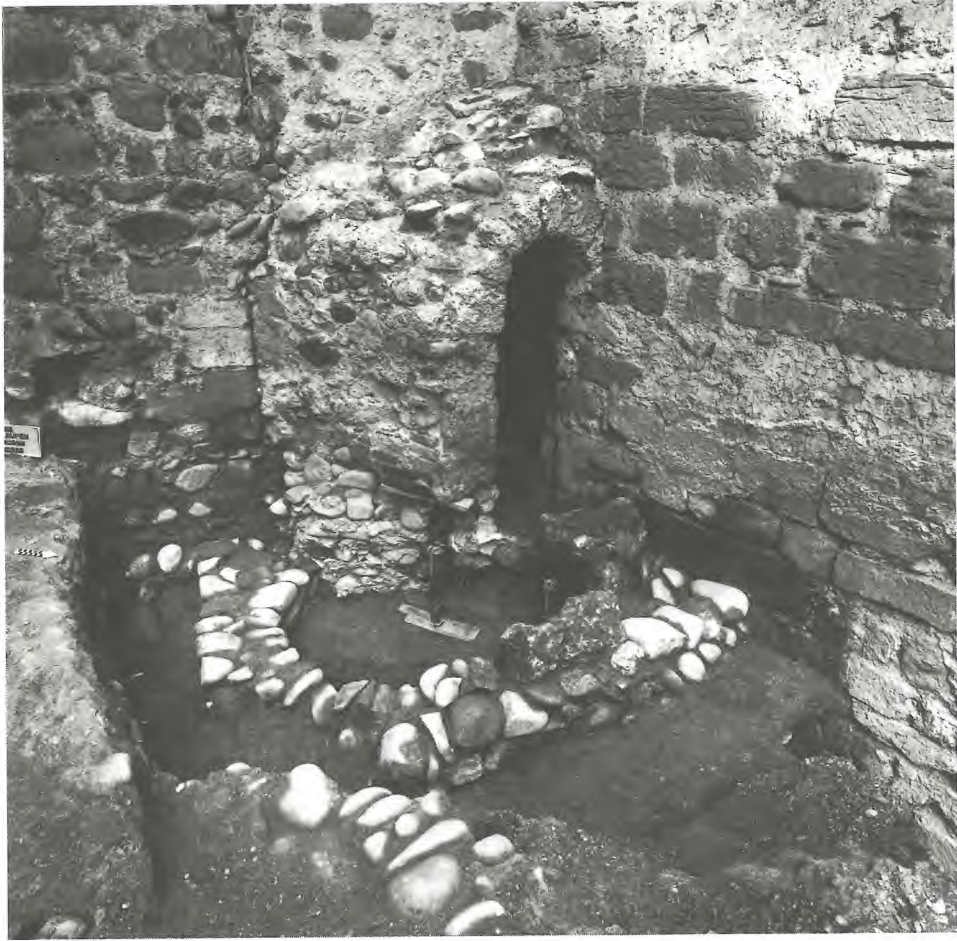
Oben: Die Gesamtaufnahme von Osten zeigt die elliptische Grundform der von dicken Ringmauern geschützten Hauptburg. Im Vordergrund: Ostbastion während der Grabung 1983. – Rechts oben: Der Treppenturm des «Neuen Schlosses» gründet im Binnengraben der älteren Burganlage, der das östliche Drittel des obersten Plateaus sicherte. A: Wehrmauer am Ostrand des Grabens. – Rechts unten: Südliche Wehrmauer (A) nach Abbruch der ehem. Pfisterei. Blick nach Süden in den einstigen Binnengraben (B). Im Sandsteinmauerwerk ist ein Fensterschlitz (C) erkennbar, darüber neuere Einbauten von Backöfen (D), rechts der Anstoss des Palas (E).

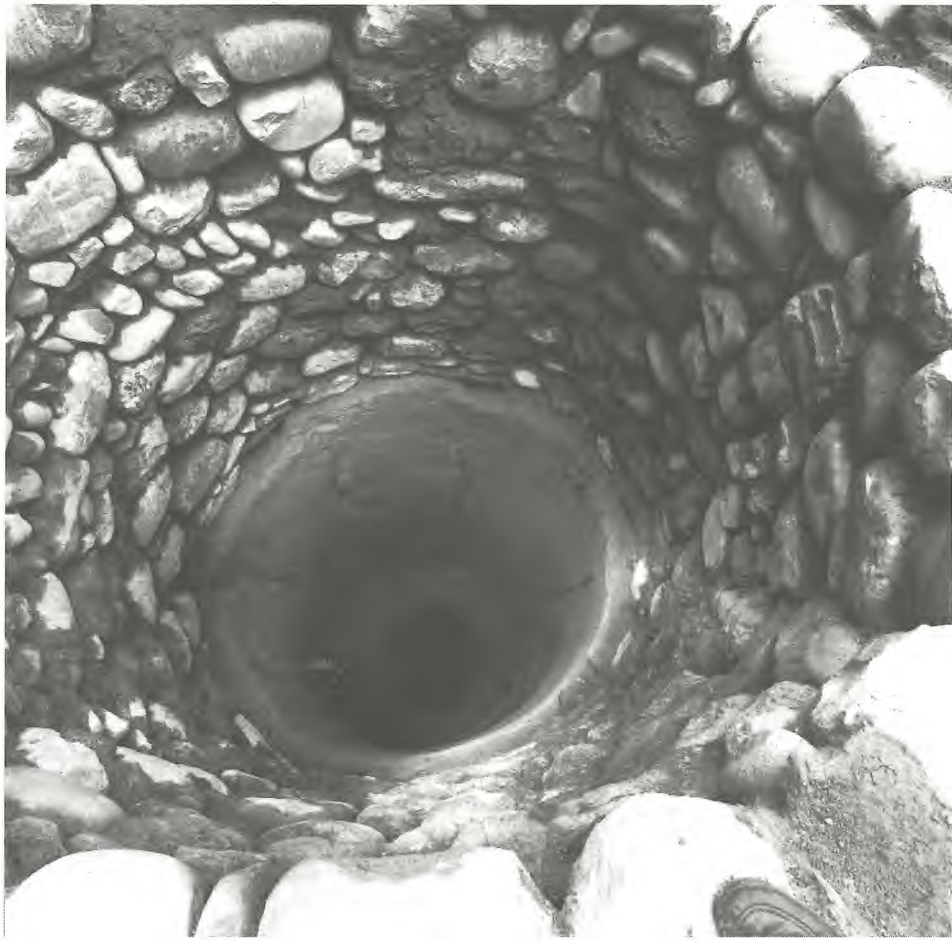
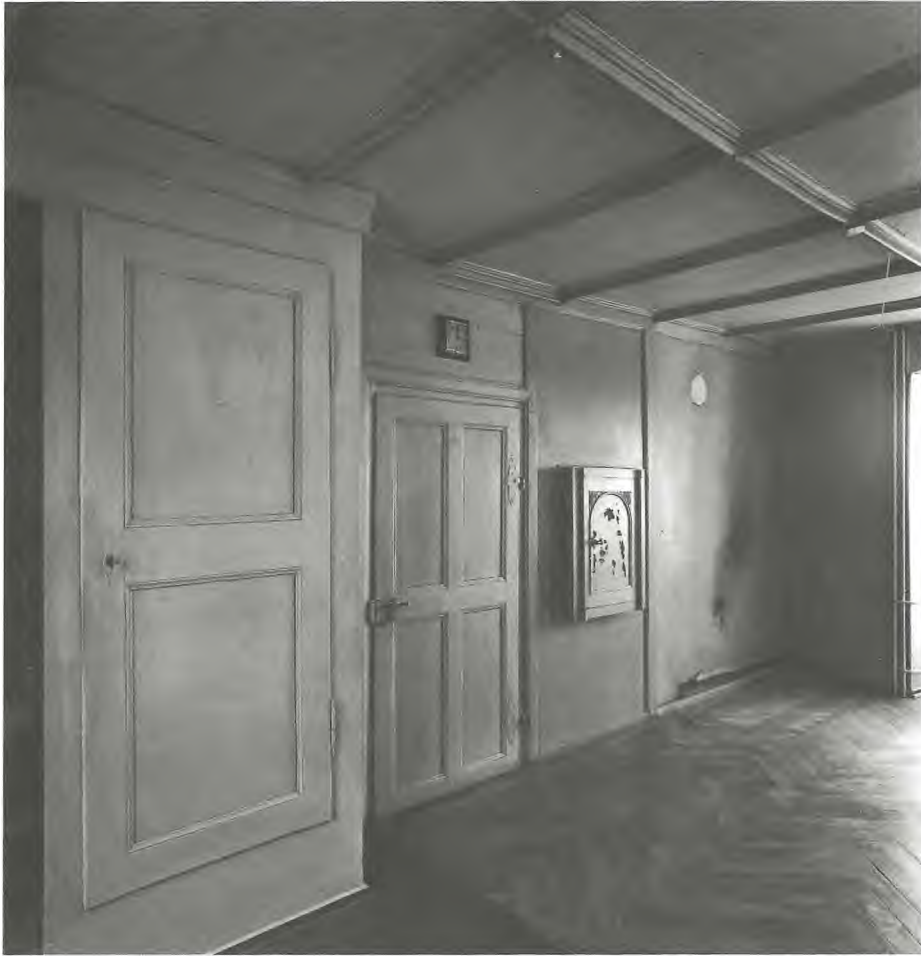
Links oben: Das als «Hexenkämmerli» bezeichnete Gefängnis des 17. Jahrhunderts im Schlosshof. Davor das Fundament eines mittelalterlichen Backofens. – Links unten: Übersicht von der mittleren auf die untere westliche Burgterrasse mit den Mauerzügen des Remisengebäudes, einem weiteren Sodbrunnen sowie Pfostengruben der ersten Holzbauphase. – Oben: Detail des Sodbrunnens auf der unteren Westterrasse. Deutlich sichtbar ist die Verengung im direkt aus dem Felsen gehauenen Schacht.

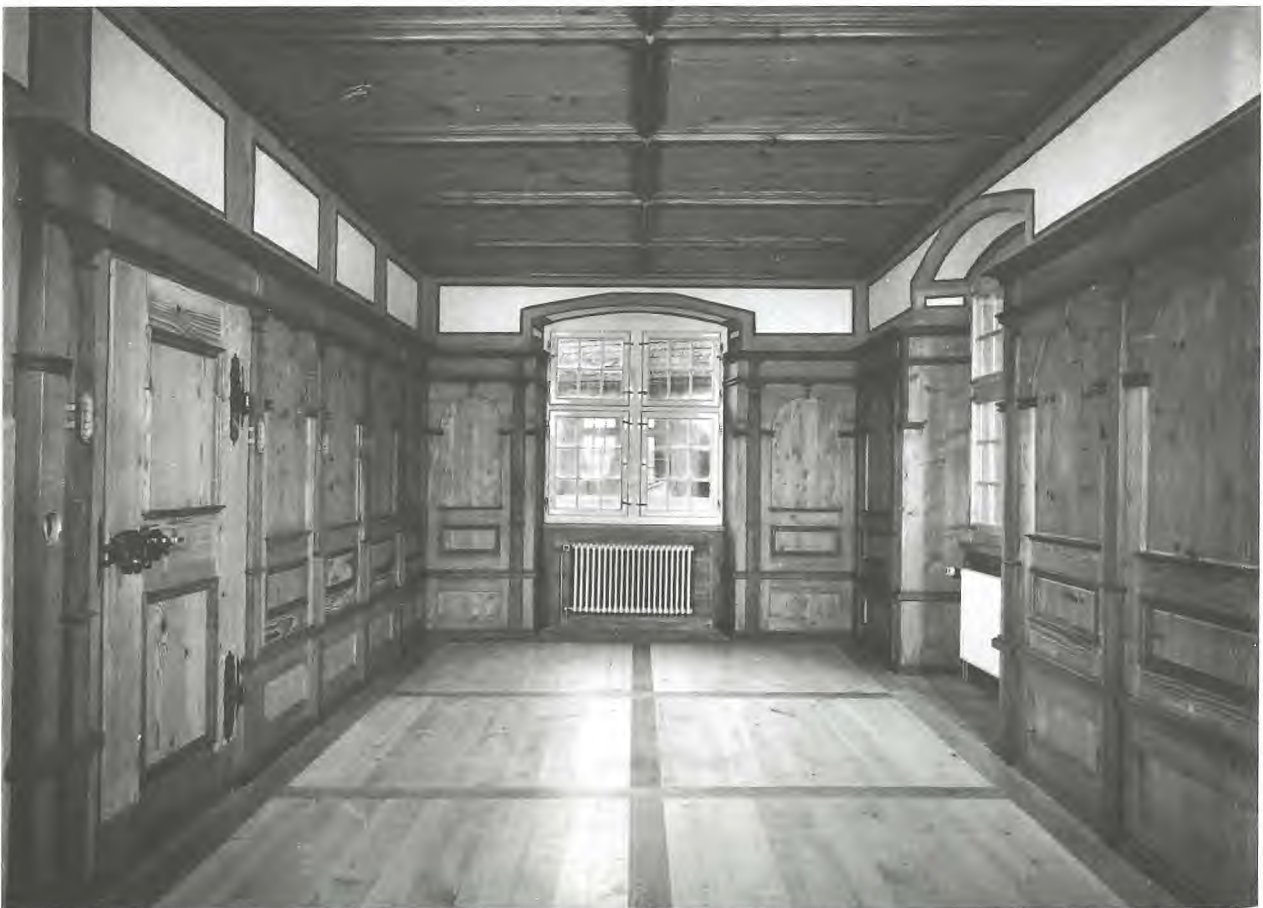
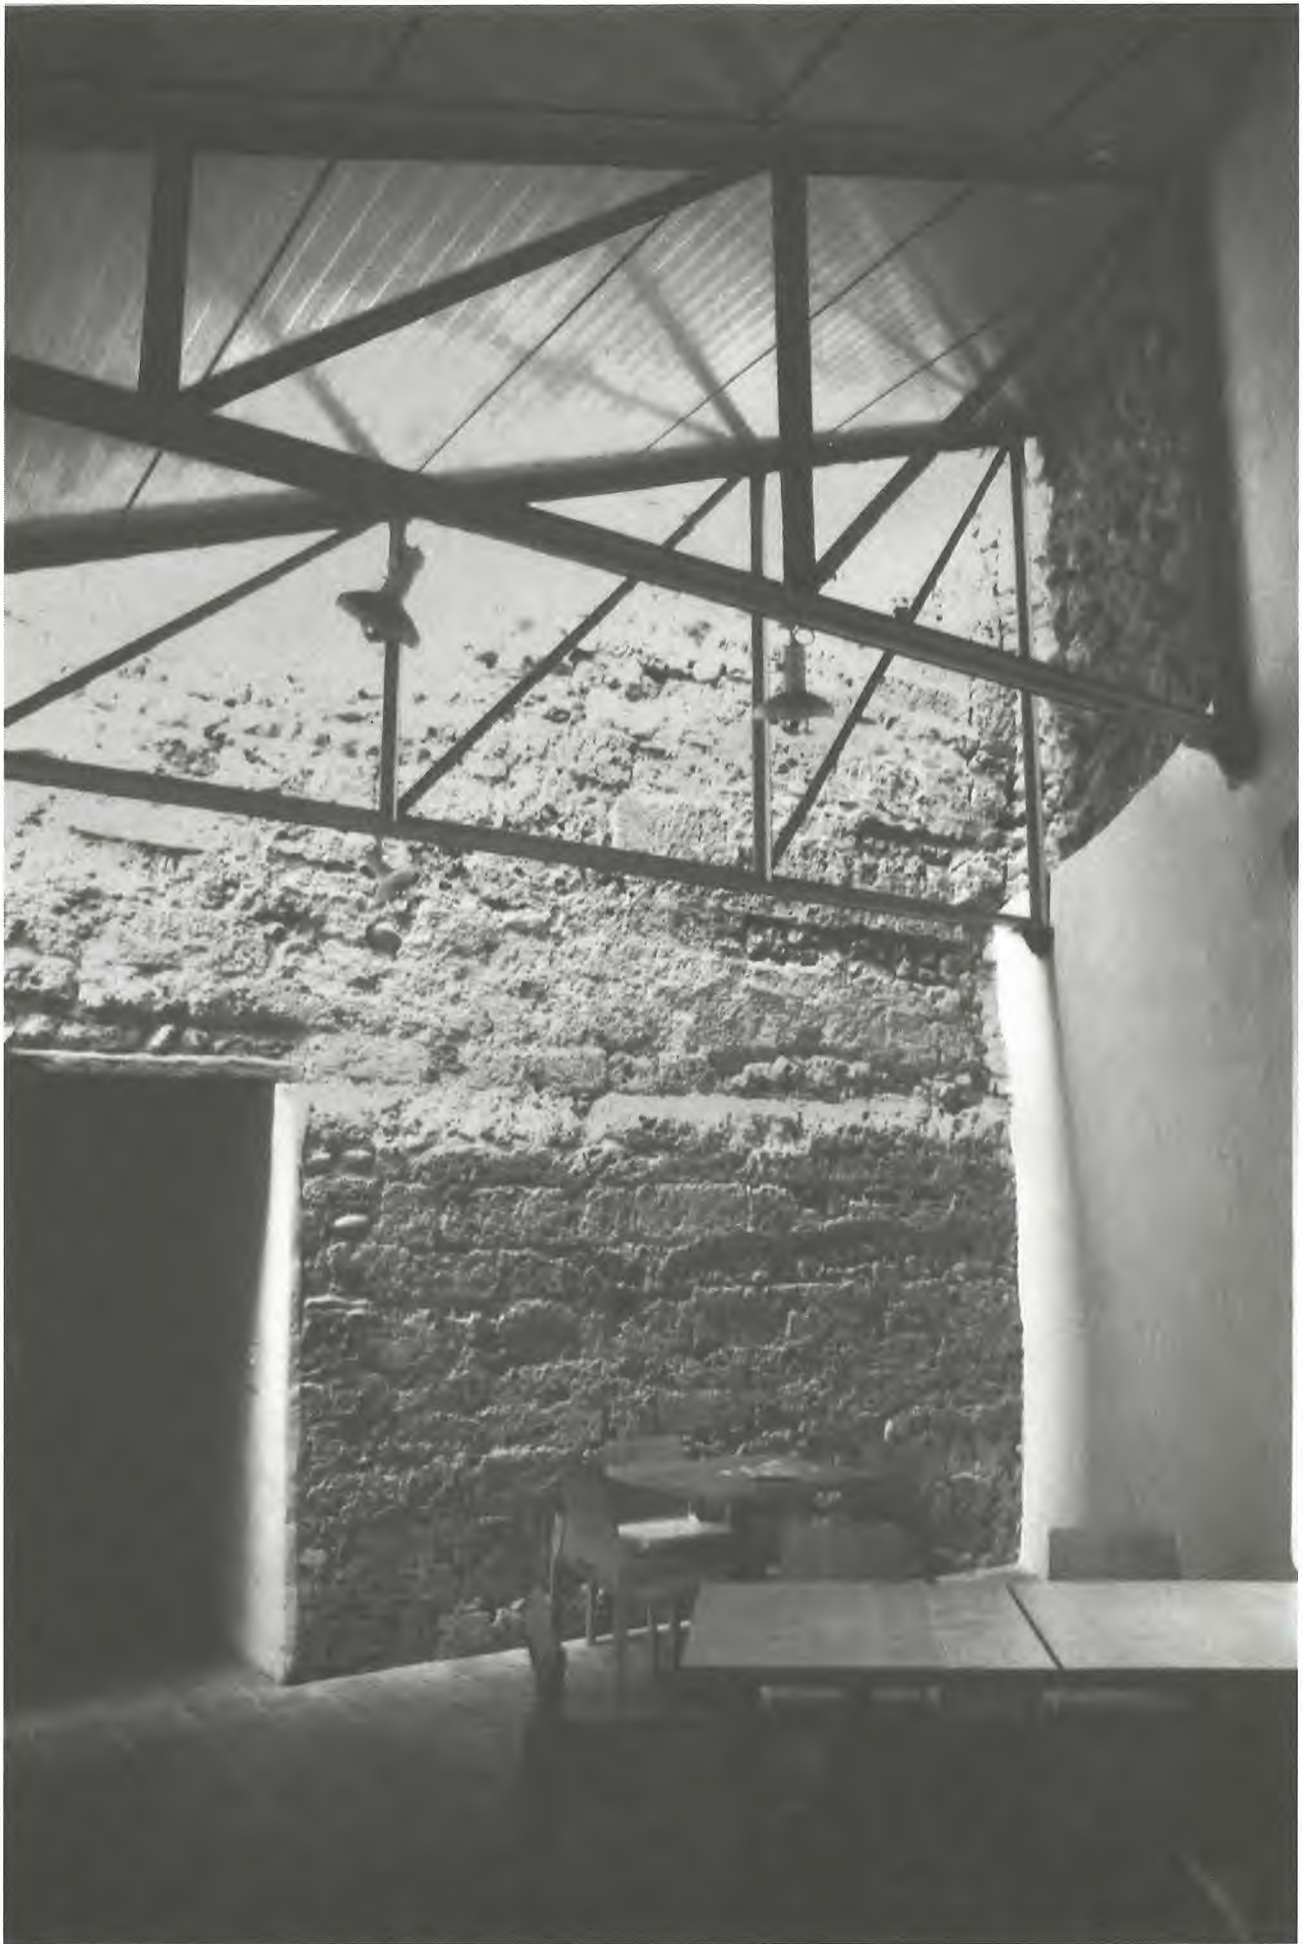
Zwei Innenräume im
«Neuen Schloss»:
Westkabinett im 1. Stock
vor und nach der Restau-
rierung mit dem aus dem
Pfarrhaus Gampelen stam-
menden Täfer.
Rechts: Im Winkel
zwischen der Ostmauer
des hier unveränderten
Bergfrieds und der 1770
zurückgehauenen Ring-
mauer entstand die
Cafeteria.
