BAUDIREKTION DES KANTONS BERN

Schloss Laupen

Schlossfels Laupen

Bericht über die Sanierungsarbeiten
1983–1989

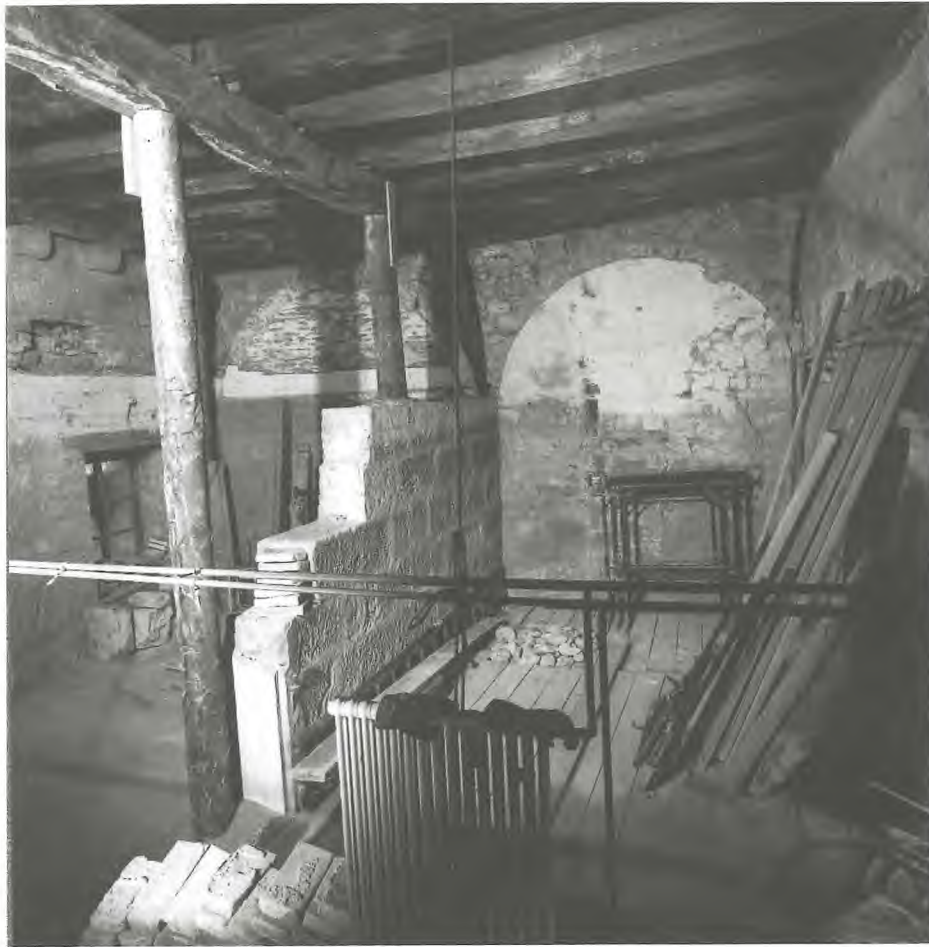
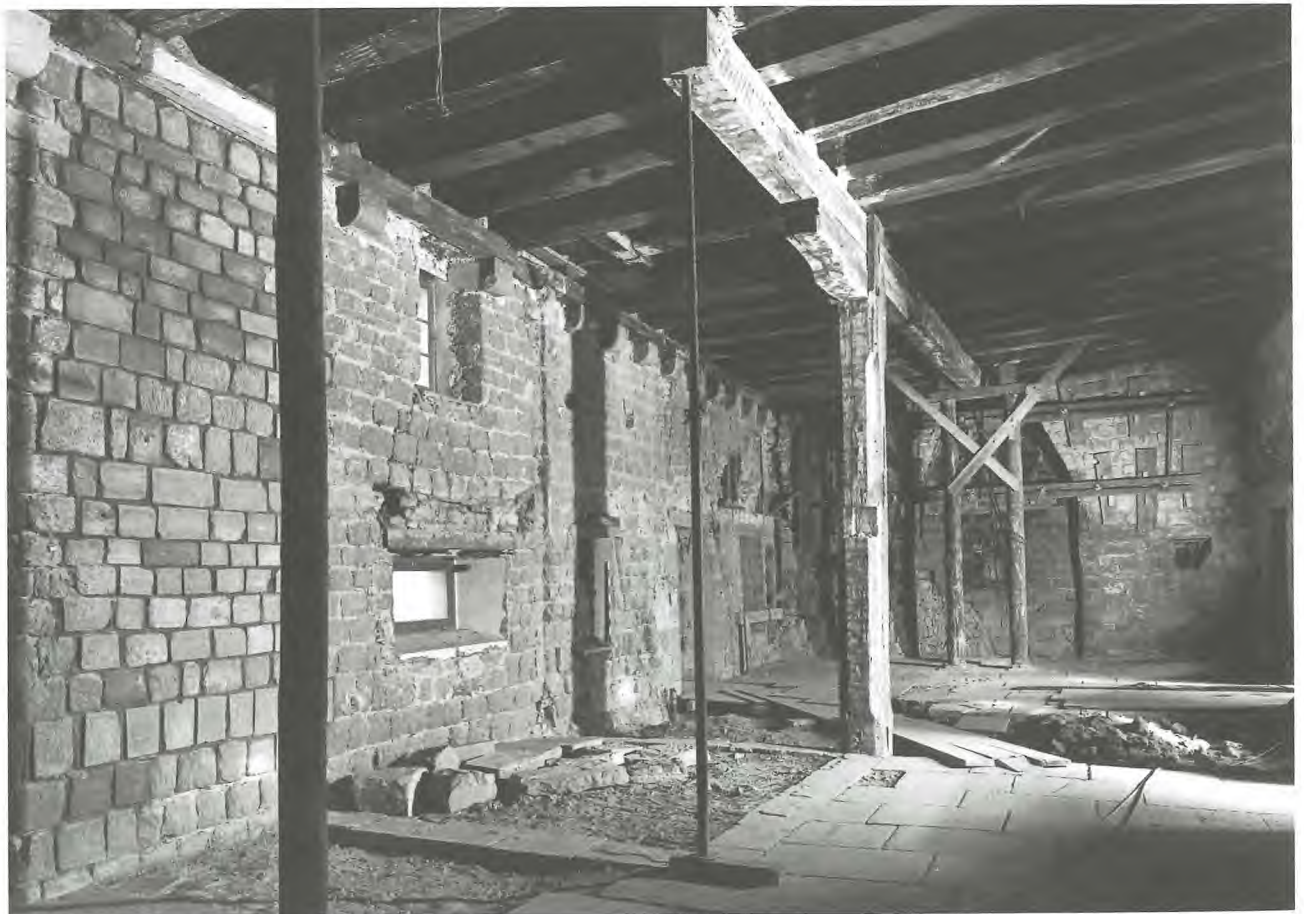
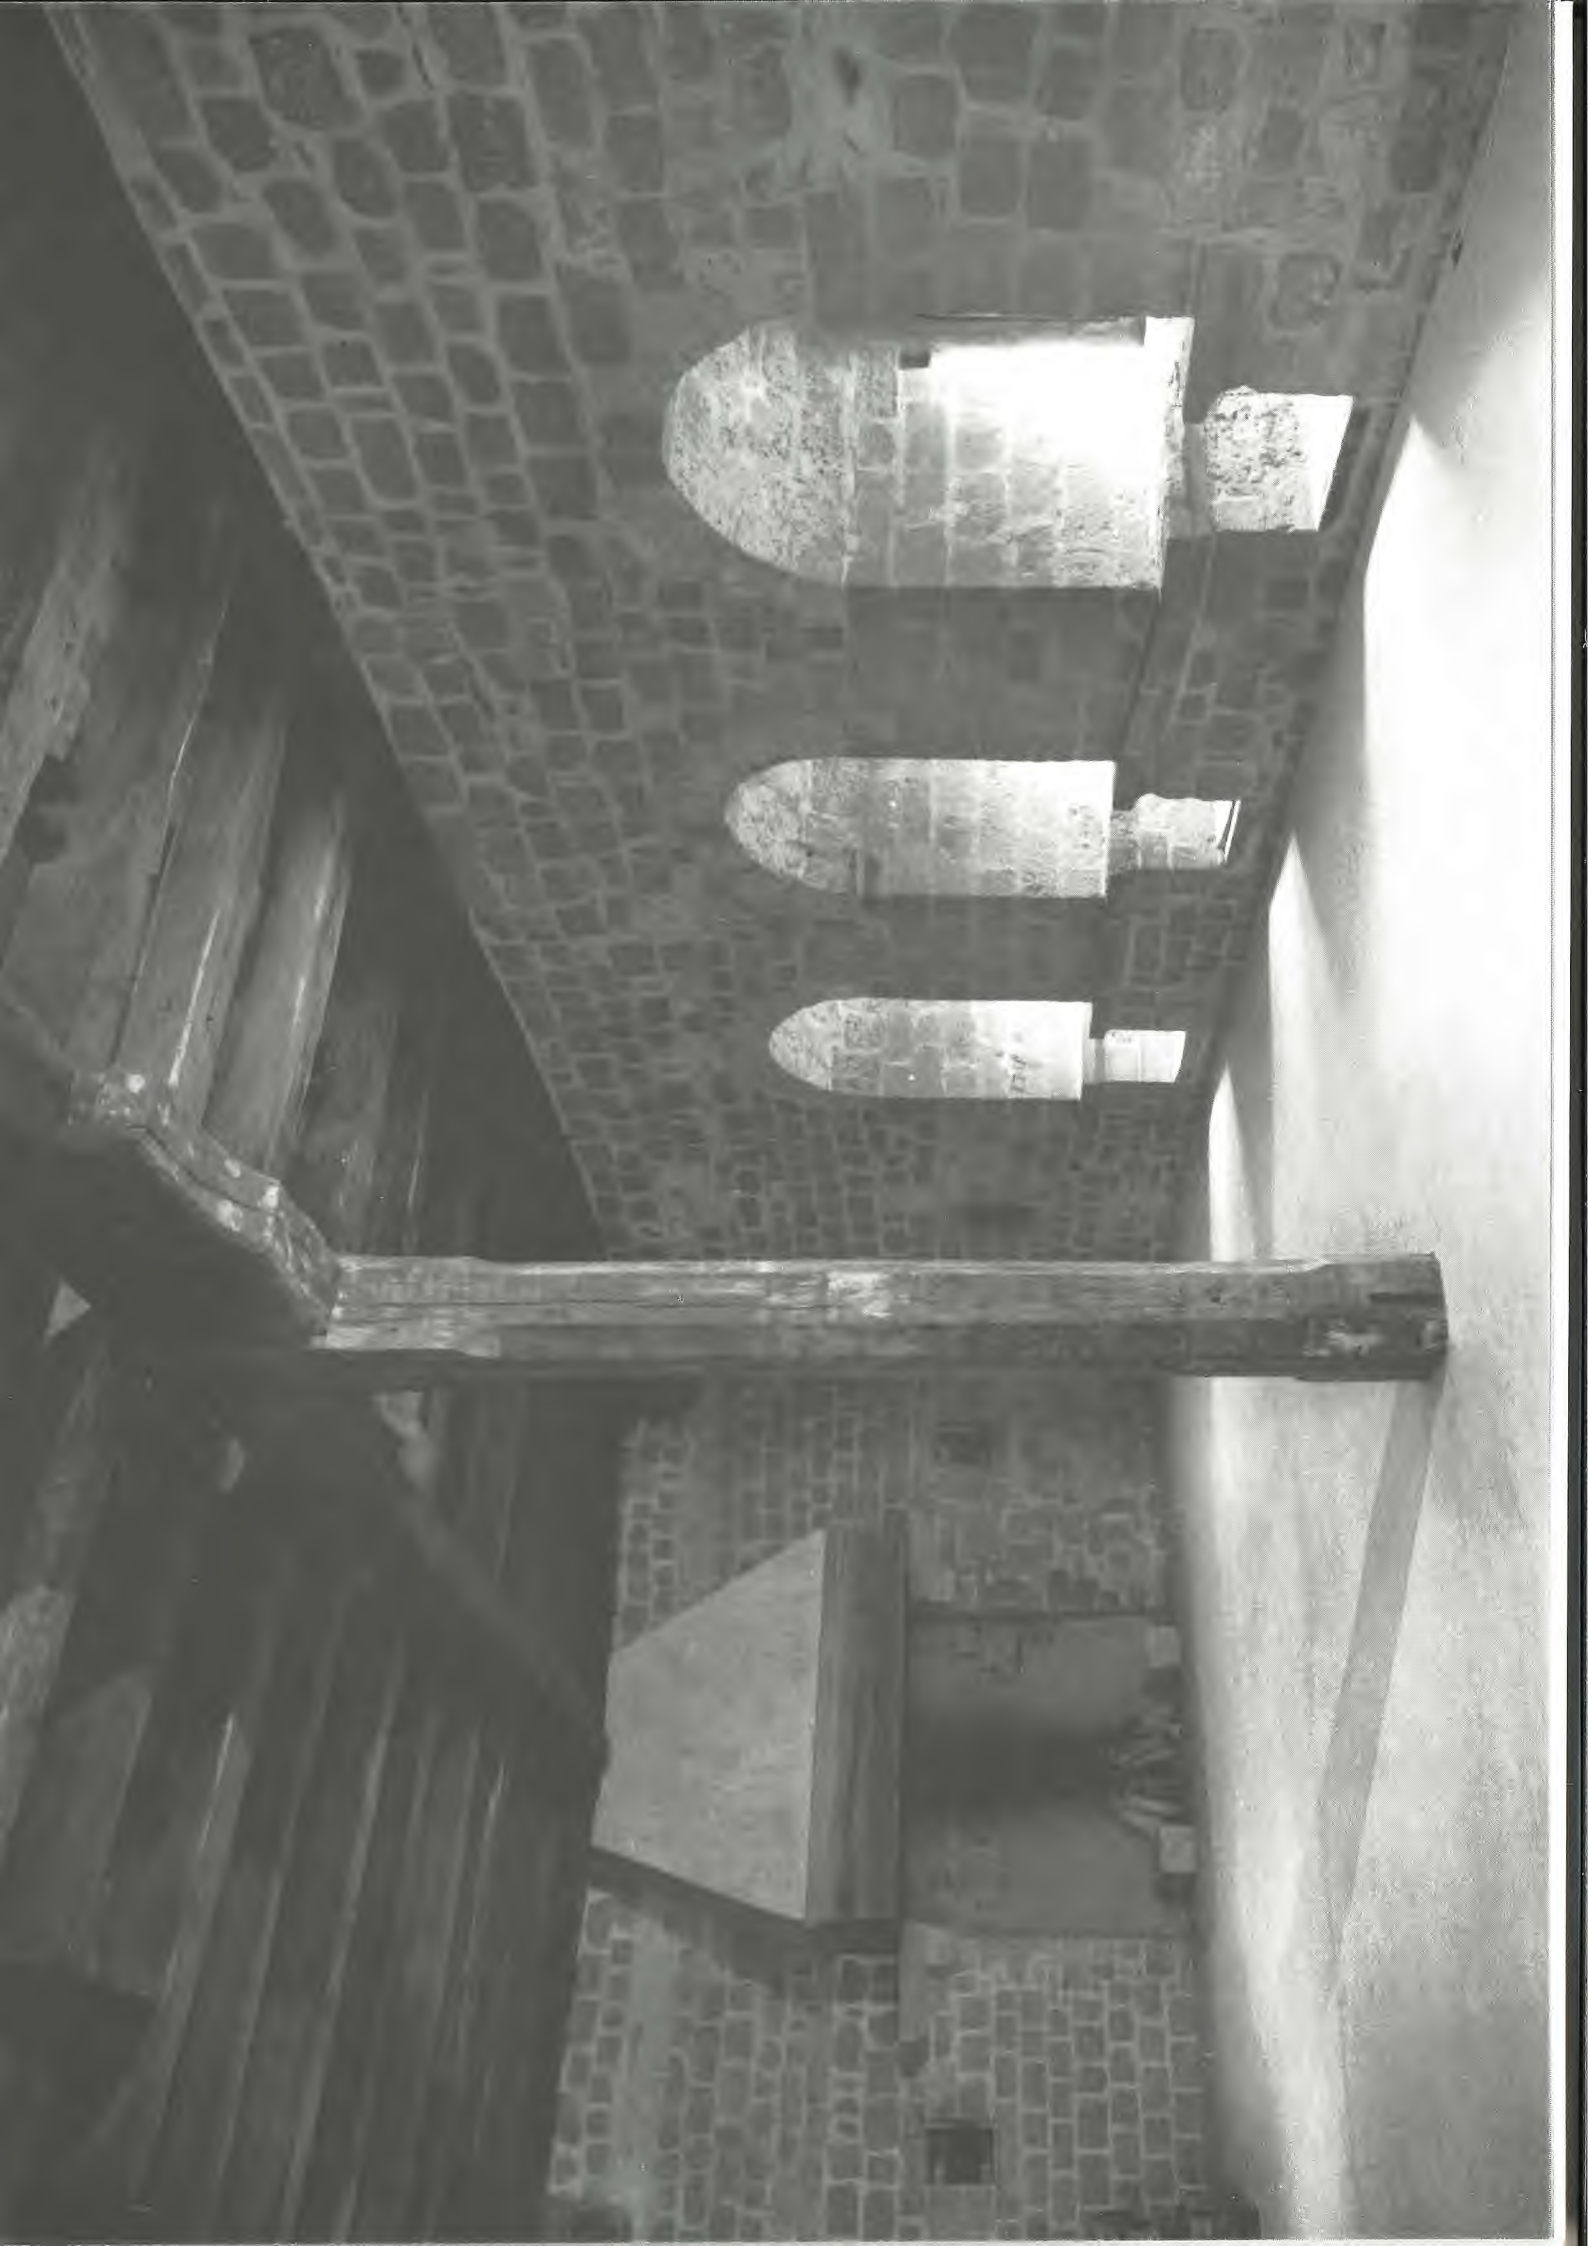
Der Rittersaal gegen die Kaminwand gesehen.
Oben: Der Abbruch der Archiveinbauten von 1840 hat im Dezember 1985 begonnen.
Unten: Der Saal ist freigelegt, aber noch nicht restauriert, Zustand November 1986.
Rechts: Gesamtansicht nach Restaurierung mit rekonstruiertem Kamin.

- Kernstücke des Projektes 81 waren ohne Zweifel die geplante Auskernung und Rückführung des Palas-Saales. Das Werden dieses Raumes gehört zu den eindrucklichsten Erlebnissen der ganzen Schlossrenovation. Mit der Freilegung der praktisch im Originalzustand vorhandenen Wand Ost des Saales bahnte sich eine weitere entscheidende Veränderung an, der Abbruch der Pfisterei (Bau von 1748).

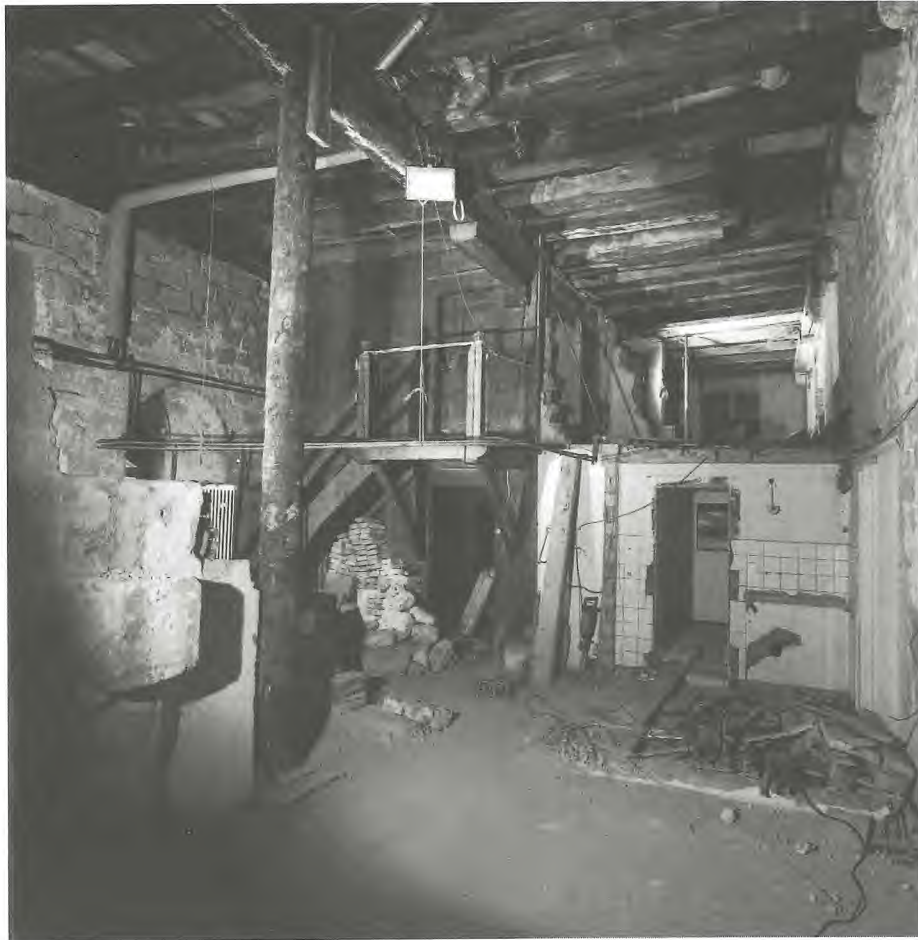
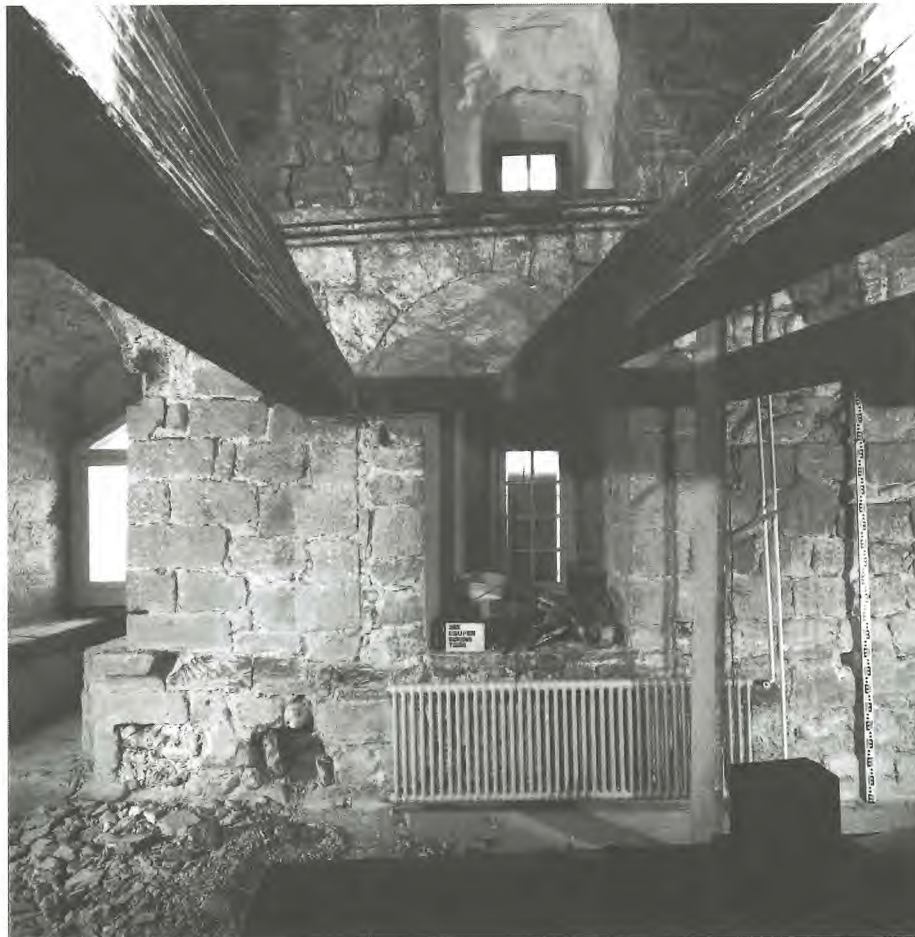
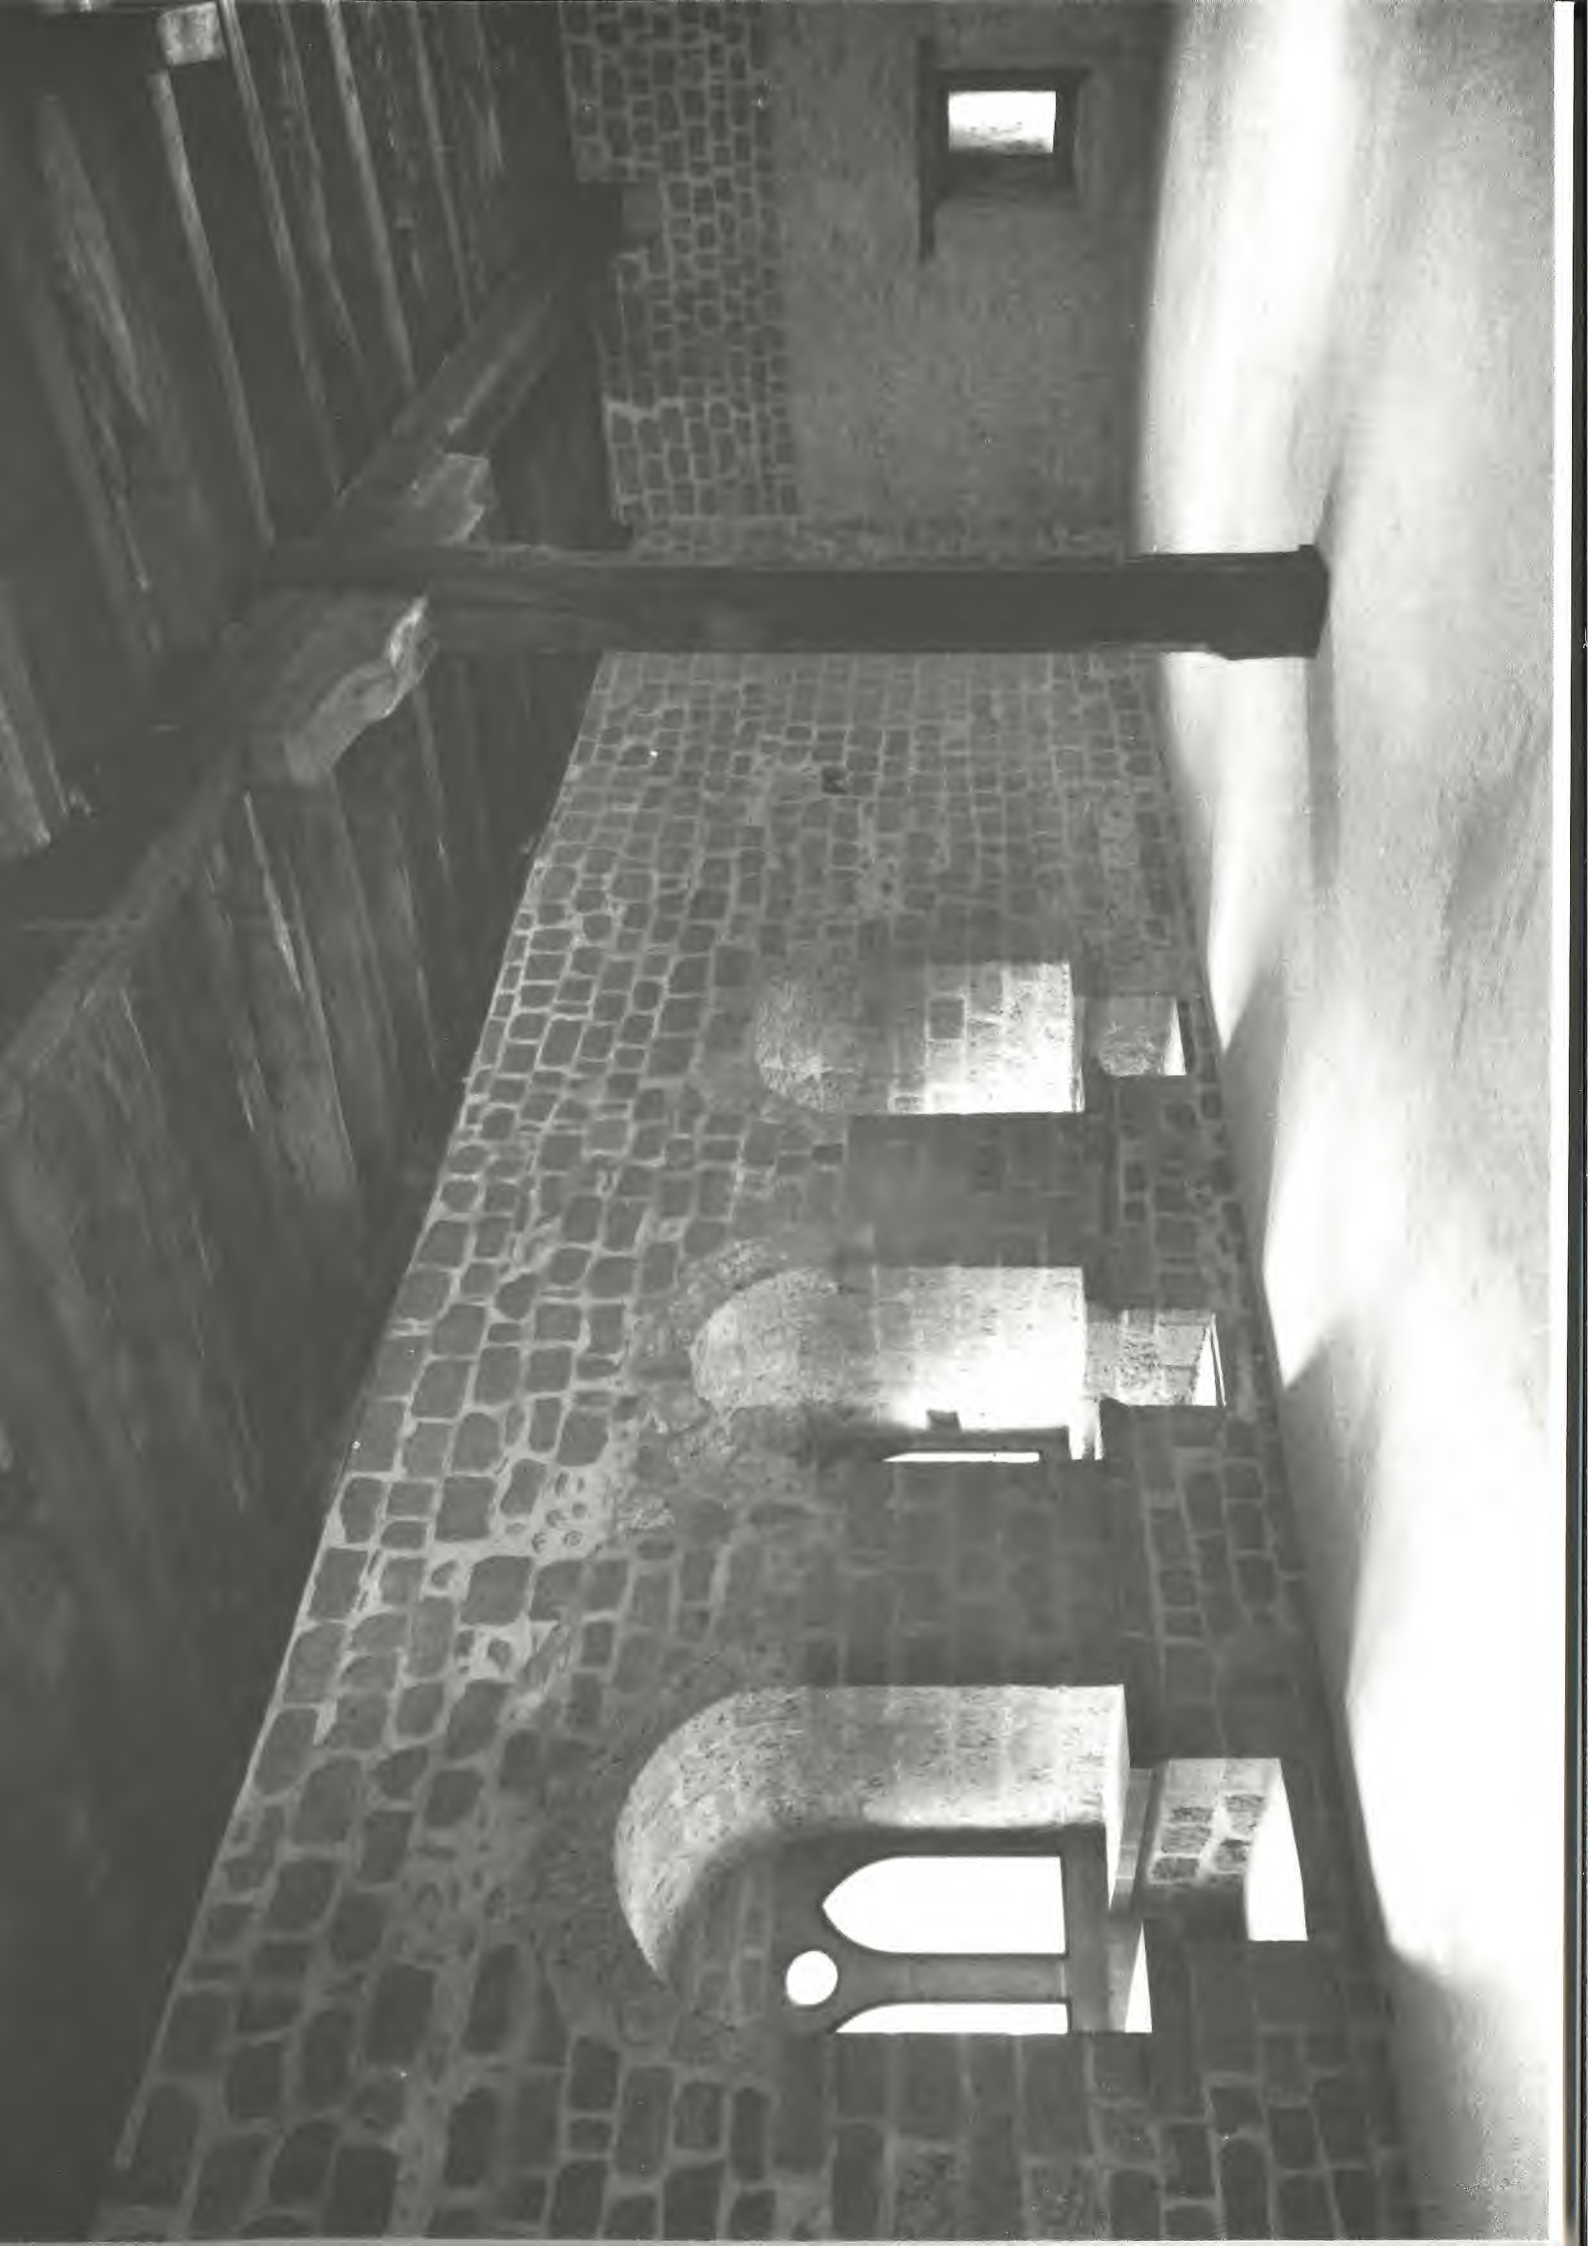
Der Rittersaal gegen Westen gesehen.
 Oben: Kurz nach Abbruchbeginn der zweigeschossigen Gefängnis- und Kornhauseinbauten.
 Unten: Vermauerte Sitznische der Zeit um 1300 mit Zwischenboden von 1704. Zustand Juli 1986.
 Rechts: Der restaurierte Saal mit den drei frühgotischen Fenster­nischen und der um 1453 erneuerten Decke.

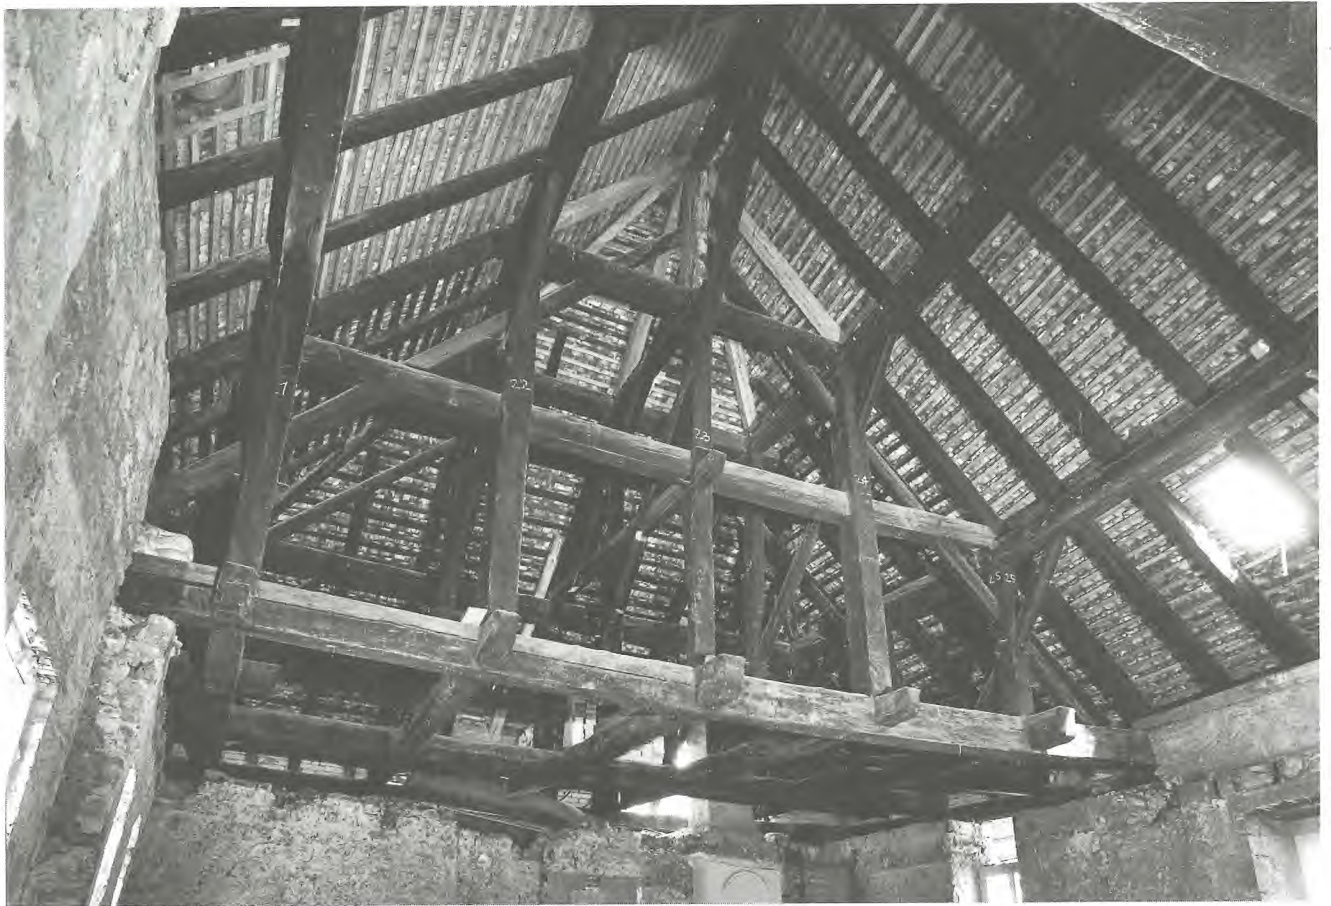
Blick in die Osthälfte des nur auf den Aussenmauern aufruhenden Walmdachstuhls über dem Palas, aufgerichtet im späten 14. Jahrhundert. Zustand Mai 1987.

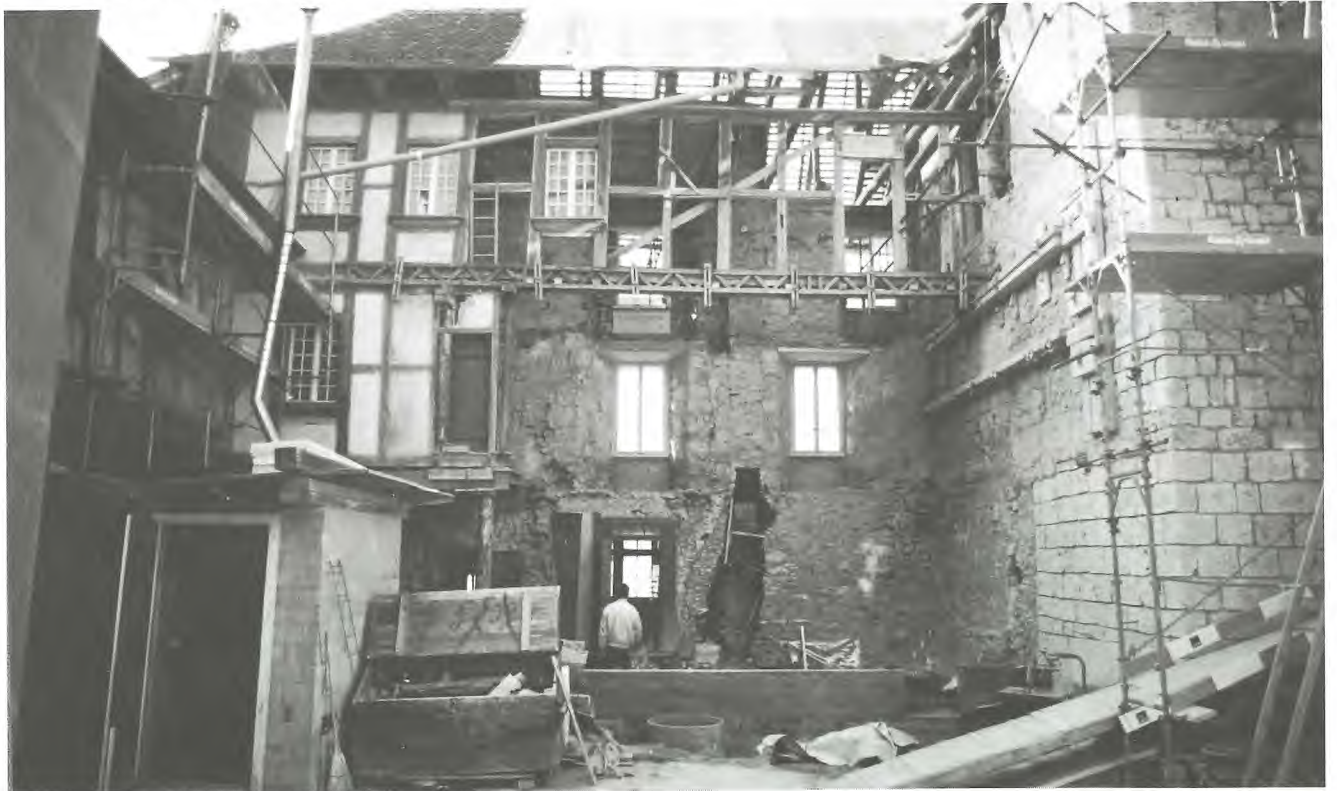
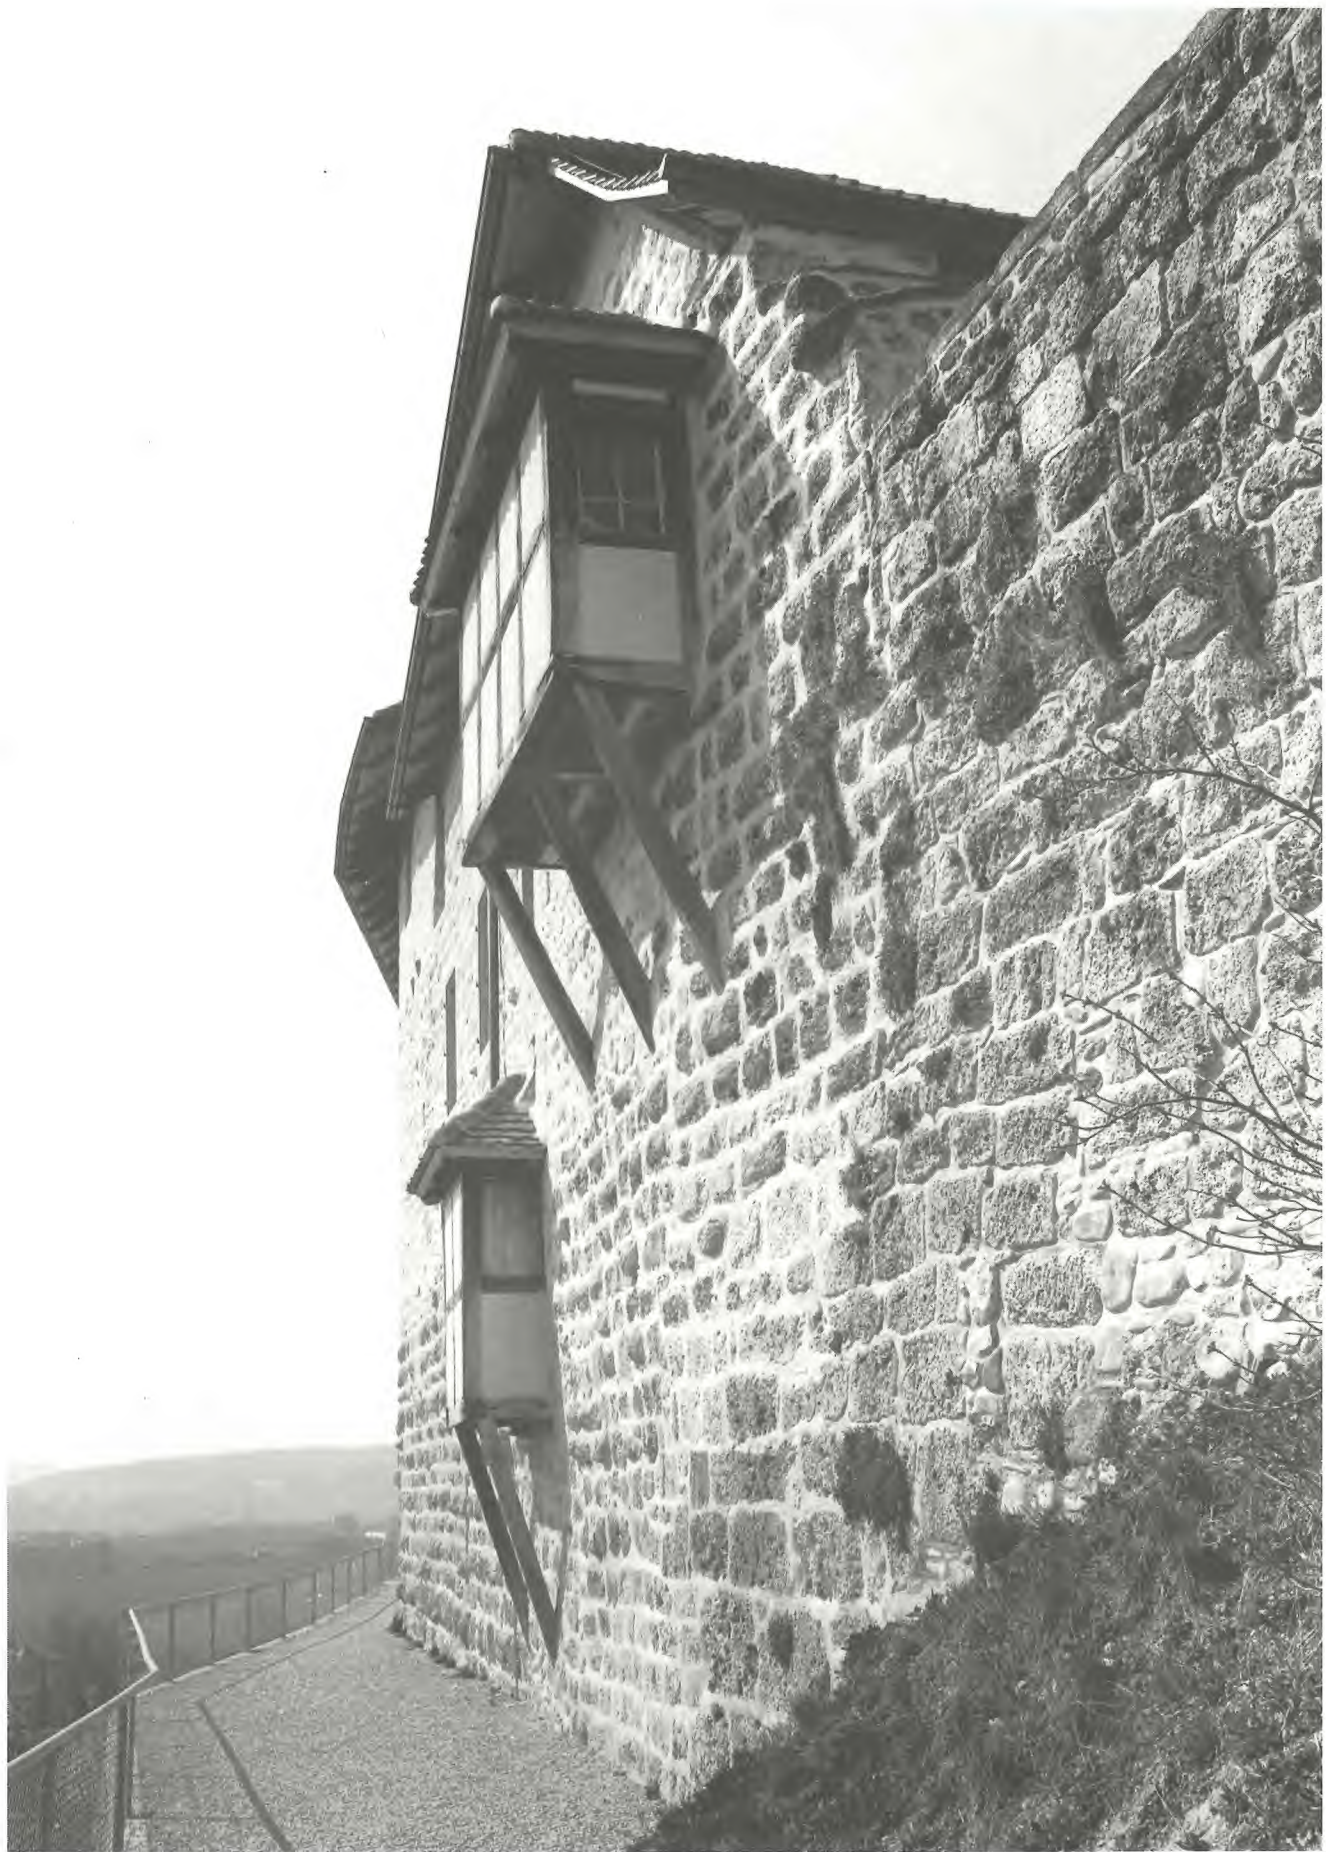
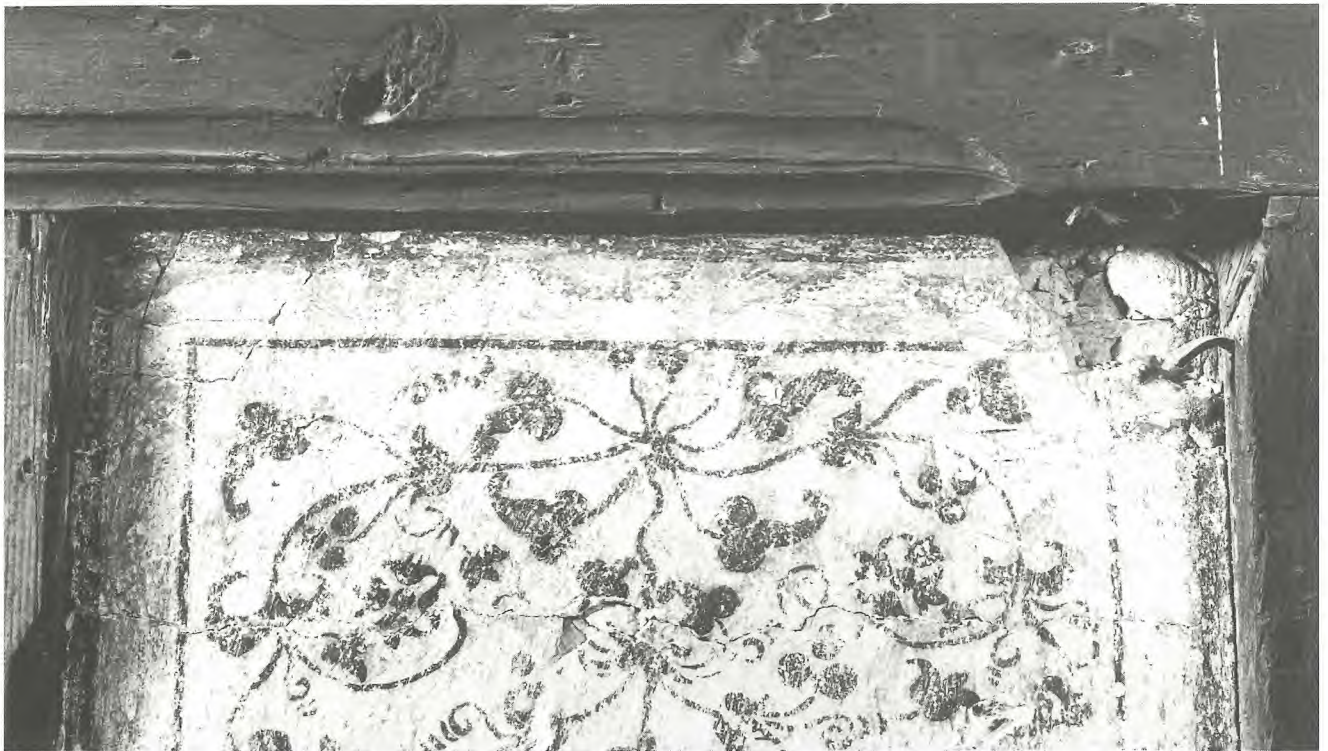
Verbindungsbau Sommerlaube-Paläs im Bau.

Im Westabschnitt des Palas-Obergeschosses ist die spätmittelalterliche Ausstattung unter Verschalungen des 19. Jahrhunderts gefunden worden: Riegwand mit Arabeskenmalerei um 1500. «Sachzwänge» nötigten, sie unter Verschalungen des 20. Jahrhunderts verschwinden zu lassen. Die Architekten und Denkmalpfleger des 21. Jahrhunderts dürften sie dann in der 12. Bauetappe wieder auspacken . . .
