**Schloss
Belp
Renovation
und
Ausbau**

Baudirektion
des
Kantons
Bern
Hochbauamt

November 1992

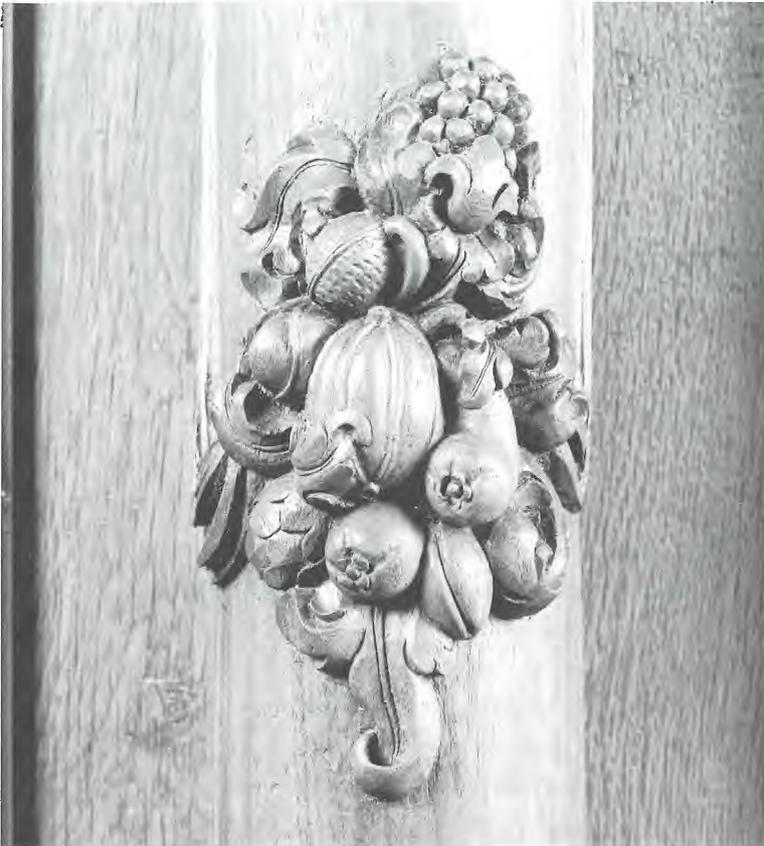
Gerichtssaal, Schnitzerei am Schaft der Portalsäule, 1636

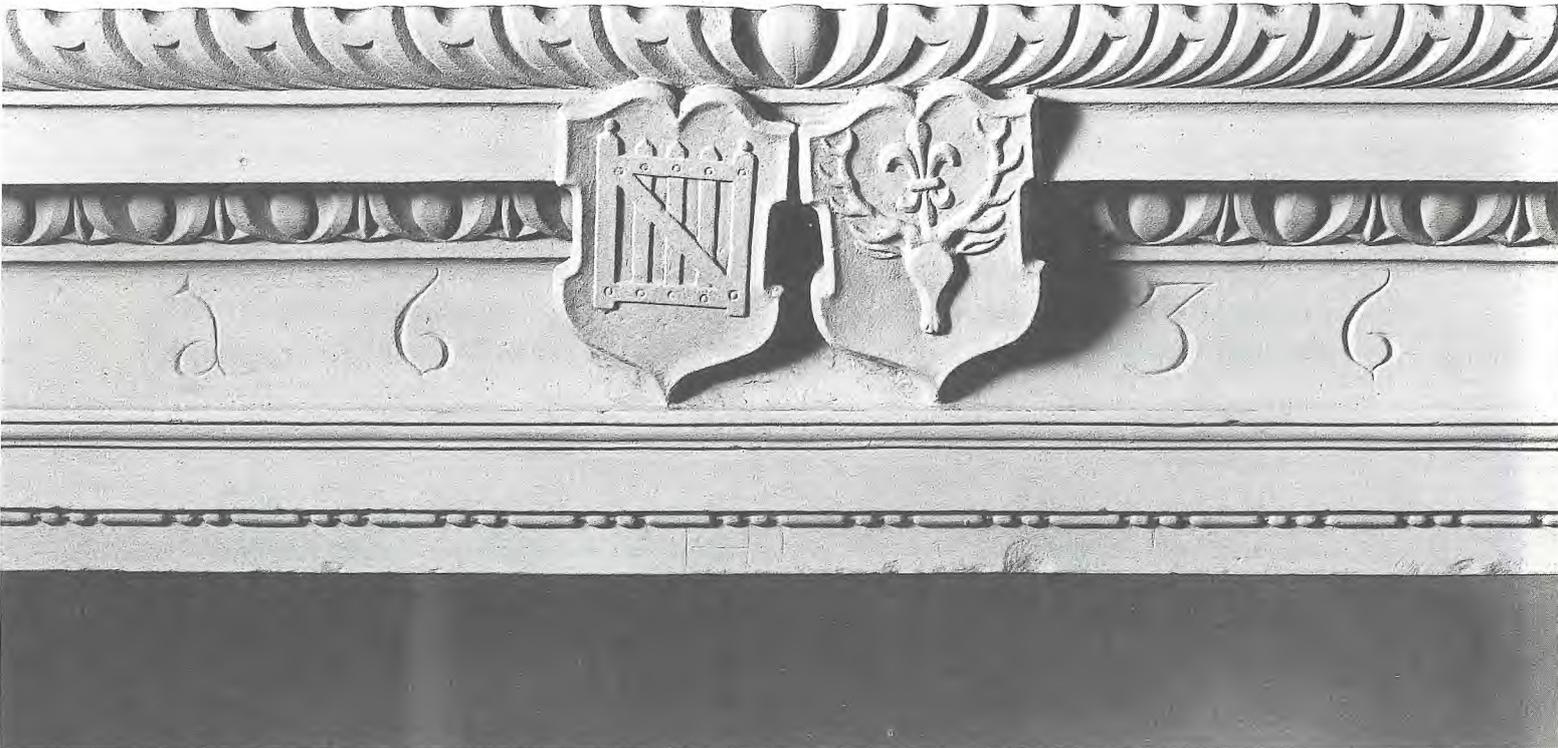
Prunkkamin aus dem ehemaligen Festsaal, im 18. Jh. als Küchenkamin
wiederverwendet. Wappen Hans Rudolf Stürler und Ursula Moratel,
1636

In der ehemaligen Küche, jetzt Sitzungszimmer, hängt der mächtige, im späten 18. Jahrhundert wohl aus dem damals verbauten Festsaal hierher versetzte Prunkkamin mit der Wappenallianz Stürler-Moratel und der Jahrzahl 1636.

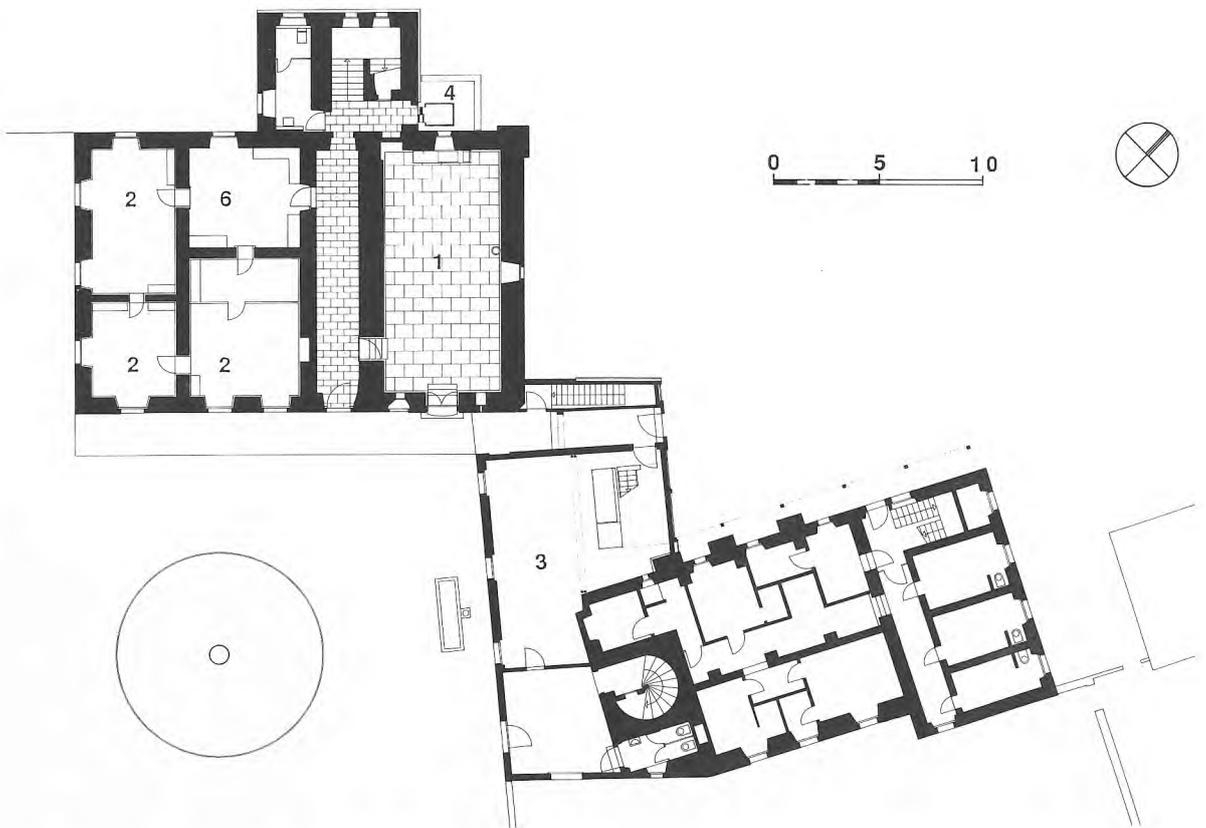
Erdgeschoss

1 Cafeteria
2 Büro
3 Grundbuchamt

4 Lift
6 Kanzlei

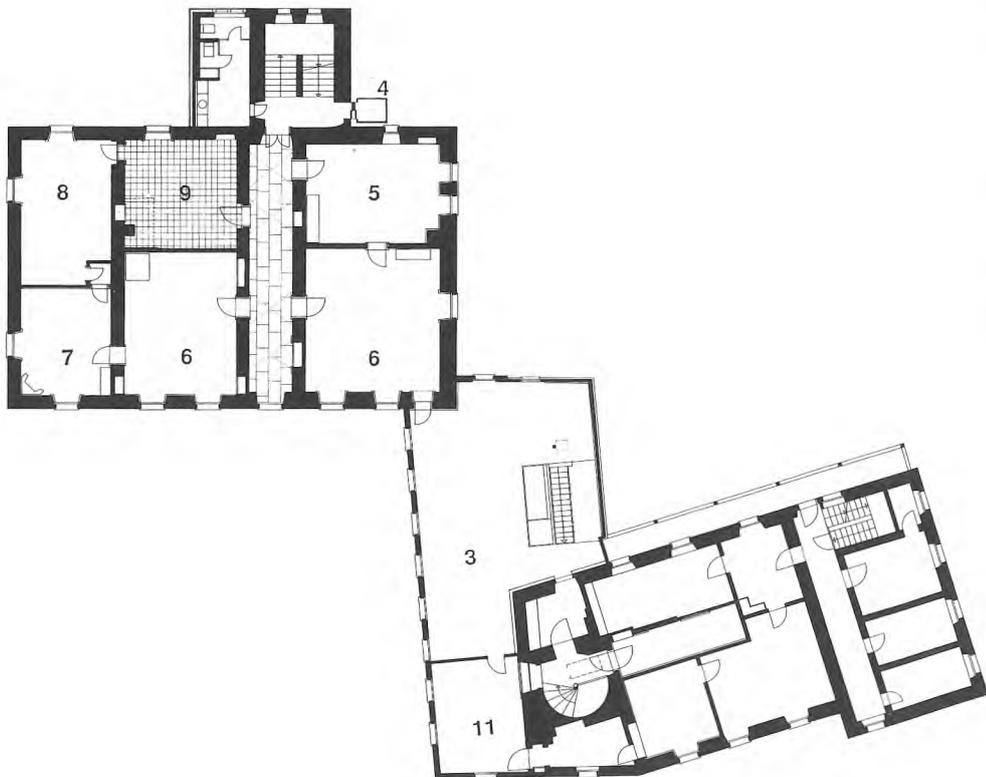
1. Obergeschoss

3 Grundbuchamt
4 Lift
5 Gerichtsschreiber
6 Kanzlei

7 Regierungsstatthalter
8 Dienstchef
9 Sitzungszimmer
11 Grundbuchverwalter

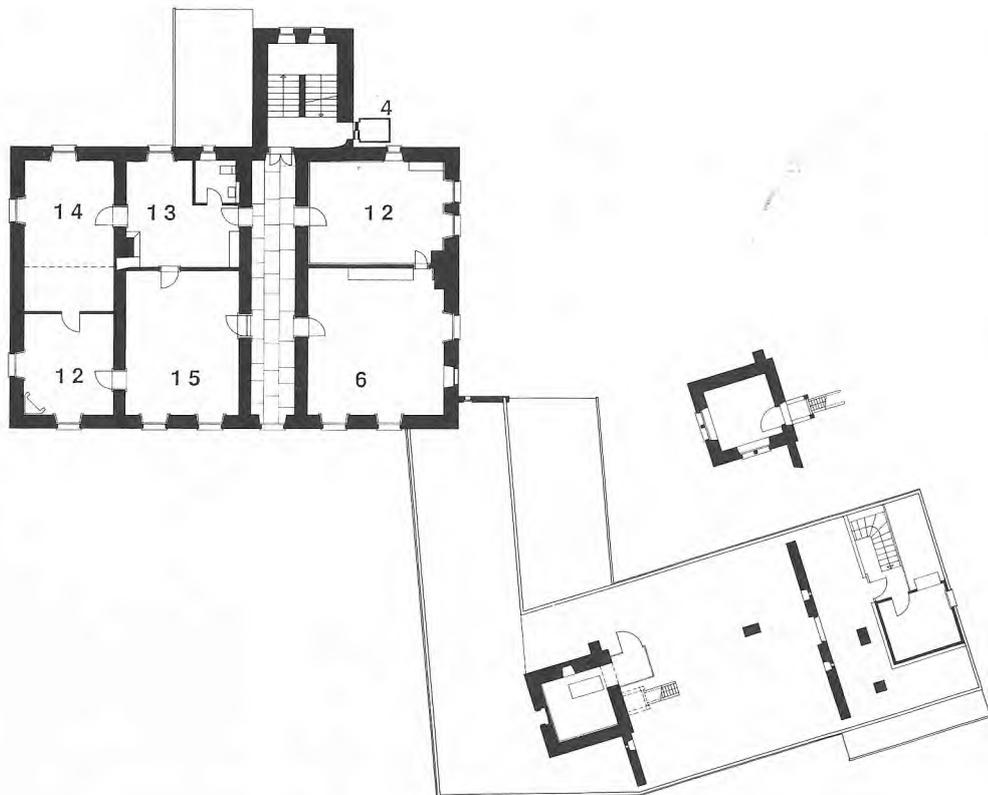
2. Obergeschoss

4 Lift
6 Kanzlei
12 Gerichtspräsident

13 Warten
14 Aktuarzimmer/Bibliothek
15 Gerichtssaal klein

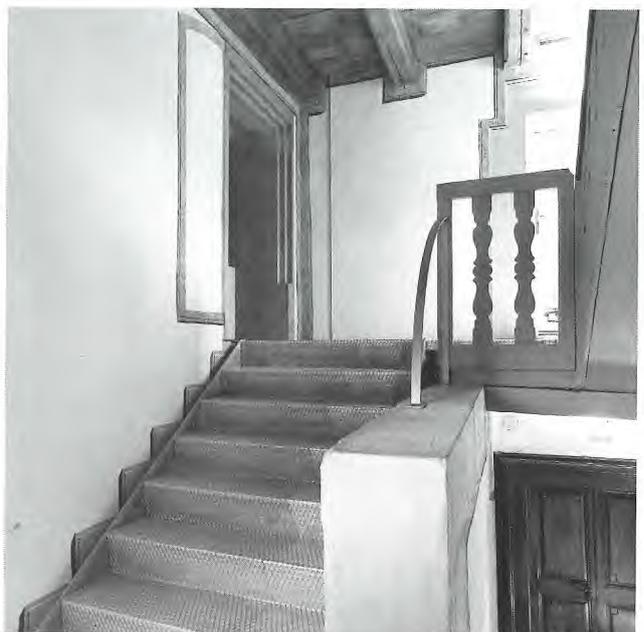
Treppenaufgang Dachgeschoss

Um den Zugang vom Lift zum umgebauten Dachstock auch für Behinderte zu gewährleisten, war eine Differenztreppe nötig. Wir haben uns entschlossen, eine neue Treppe aus Stahlblech über die alte zu stülpen und so die Differenz von zwei Stufen zu überbrücken. Die alte, ausgetretene Sandsteintreppe mit ihren Begleitmalereien bleibt darunter noch gut sichtbar. Diese Stahlkonstruktion ist selbsttragend und könnte jederzeit - wie übrigens auch der Lift - ohne Spuren von Zerstörung zu hinterlassen, demontiert werden.

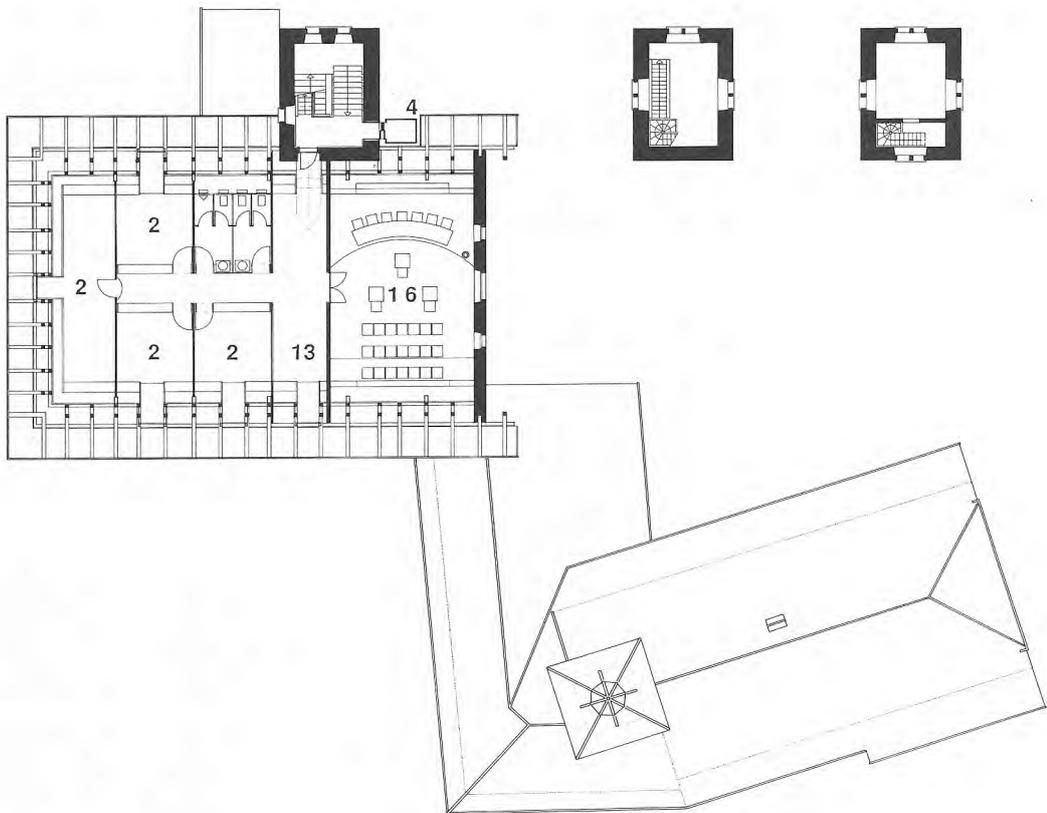
Dachstock

2 Büro
4 Lift

13 Warten
16 Gerichtssaal gross

Der Wunsch nach einem zweiten und grösseren Gerichtssaal sowie nach mehr Raum für Büros, führte zur Entscheidung, den Dachraum, welcher bis dahin als Estrich- und Stauraum benutzt wurde, auszubauen und behindertengerecht zu erschliessen.

Dieser Estrichraum wird überspannt von einem liegenden Dachstuhl. Um den alten Dachstuhl zum grössten Teil als Kaltdach zu belassen und die alten Balken nicht zu verletzen, haben wir uns entschlossen, ein Gipsgewölbe einzubauen, welches der Form des bestehenden Binders folgt. Diese Gipsschale erlebt man im neuen Gerichtssaal als Ganzes. Damit wurde bewusst eine neue Welt geschaffen, die mit der darunter versteckten, rustikalen Dachbodenstimmung nichts mehr gemeinsam haben will.

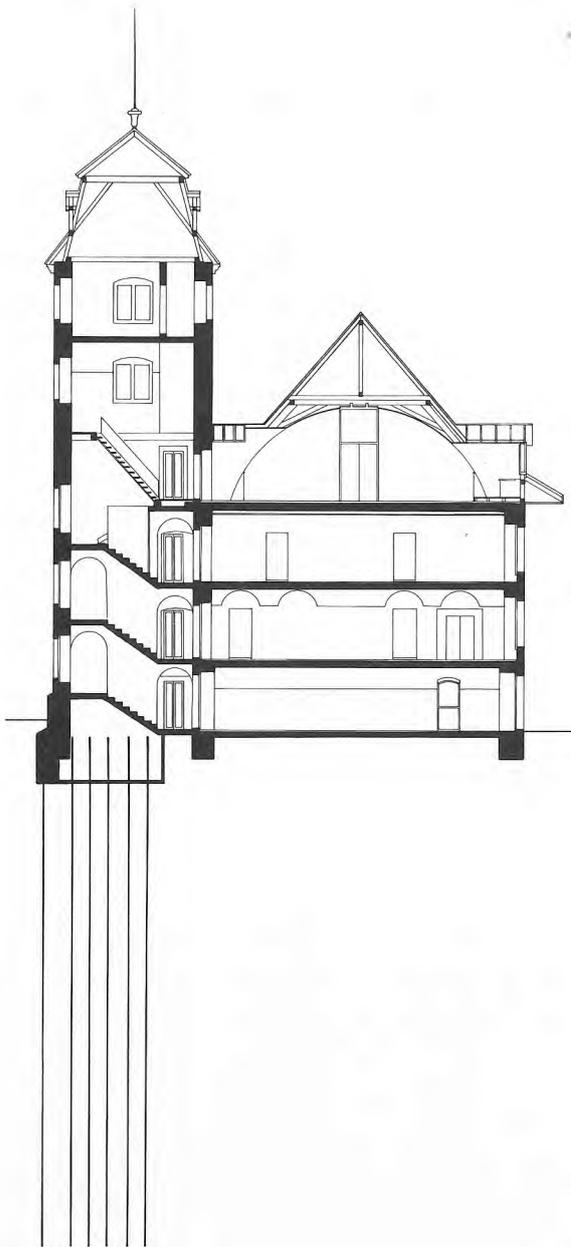
Querschnitt Turm mit Unterfangung

Die Aussenmasse des Treppenturmes betragen ca. 5/6 m bei einer Höhe von ca. 25 m. Sein Eigengewicht beträgt ca. 750 t. Bei der bis auf 15,2 m abgeteuften Bohrung wurden unter der Fundationskote bis zum Sondierende Seetone (toniger Silt) mit weicher bis mittelsteifer Kon-

sistenz festgestellt. Da in erreichbarer Tiefe kein tragfähiger Baugrund vorhanden war, wurde die Fundierung mit Reibungspfählen projektiert.

Der Turm befand sich in einem labilen Gleichgewicht, so dass sehr vorsichtig und in kleinen Etappen vorgegangen werden musste. Zuerst wurden die Injektionspfähle in mehreren Etappen bis auf eine Tiefe von 12 m erstellt (Bohrungen Durchmesser 134 mm, Einsetzen der Stahlstangen Durchmesser 40 mm, Injektion mit Zementmörtel). Durch die Pfähle mit Mehrfachinjektionen wurde der Baugrund unterhalb der Fundation stabilisiert. Während dieser Bauphase nahmen die Turmbewegungen leicht zu. Die Verbindung der Pfahlstangen mit der Turmfundation erfolgte in kleinen Etappen durch Vor- und Unterbetonieren der sauber gereinigten, sehr rauhen Turmfundation. Die einzelnen Unterfangungsetappen wurden zu einem umlaufenden Riegel geschlossen und mit der Liftgrube verbunden. Nach der Sanierung wurden keine Bewegungen mehr festgestellt.

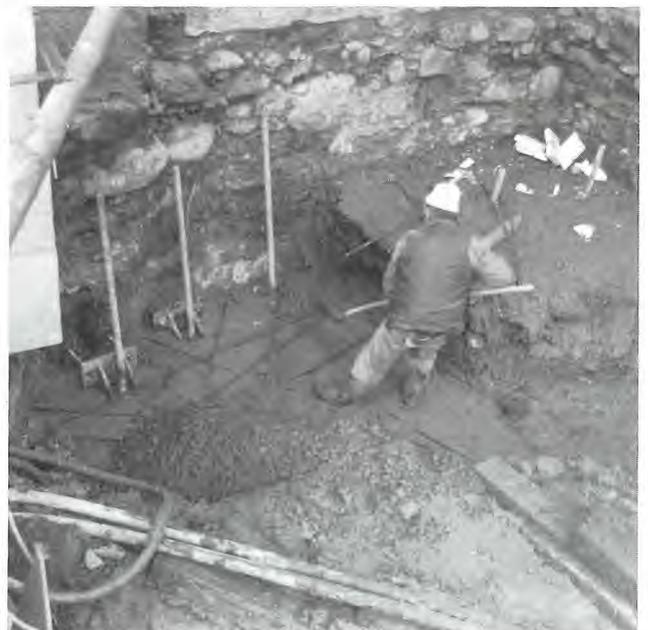
Oben: Grundriss Turm mit Pfählen
Unten: Vorbereiten des Stützriegels
