**Schloss
Interlaken
Restaurierung
der
ehemaligen
Propstei
1989-1991**

Baudirektion
des
Kantons
Bern
Hochbauamt

August 1992

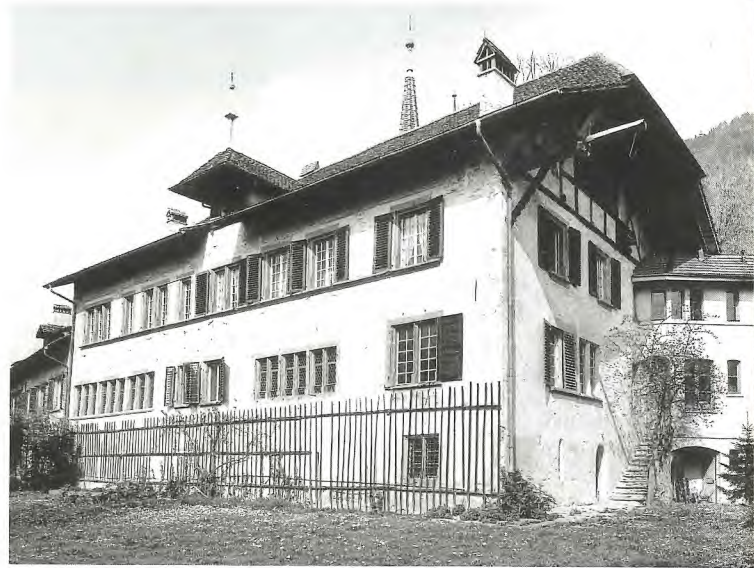
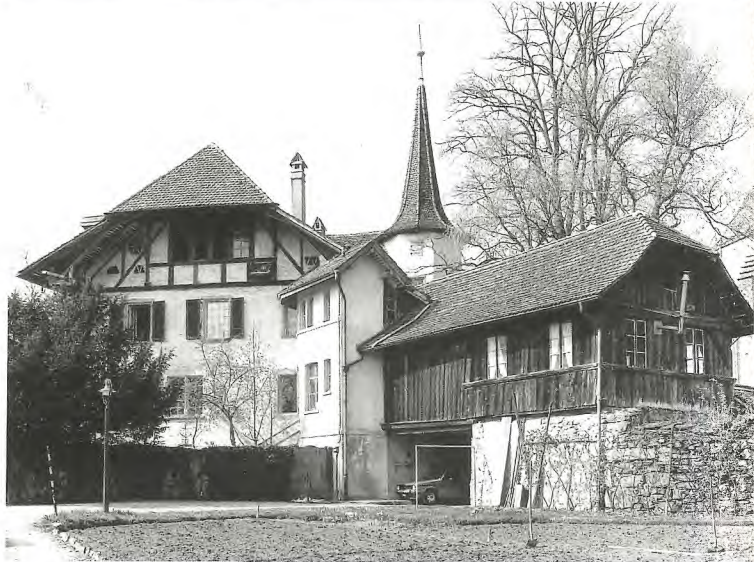
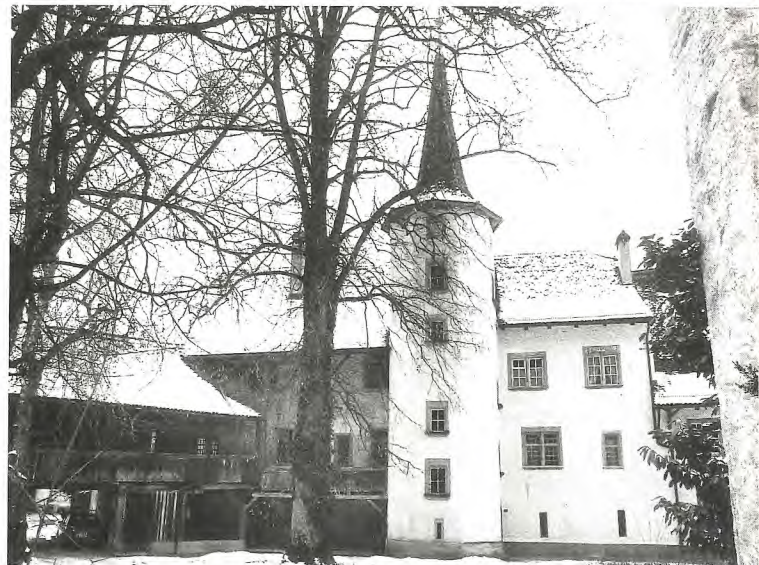
Interlaken Schloss; die Propstei gegen Süden, Osten und Norden (von oben nach unten)

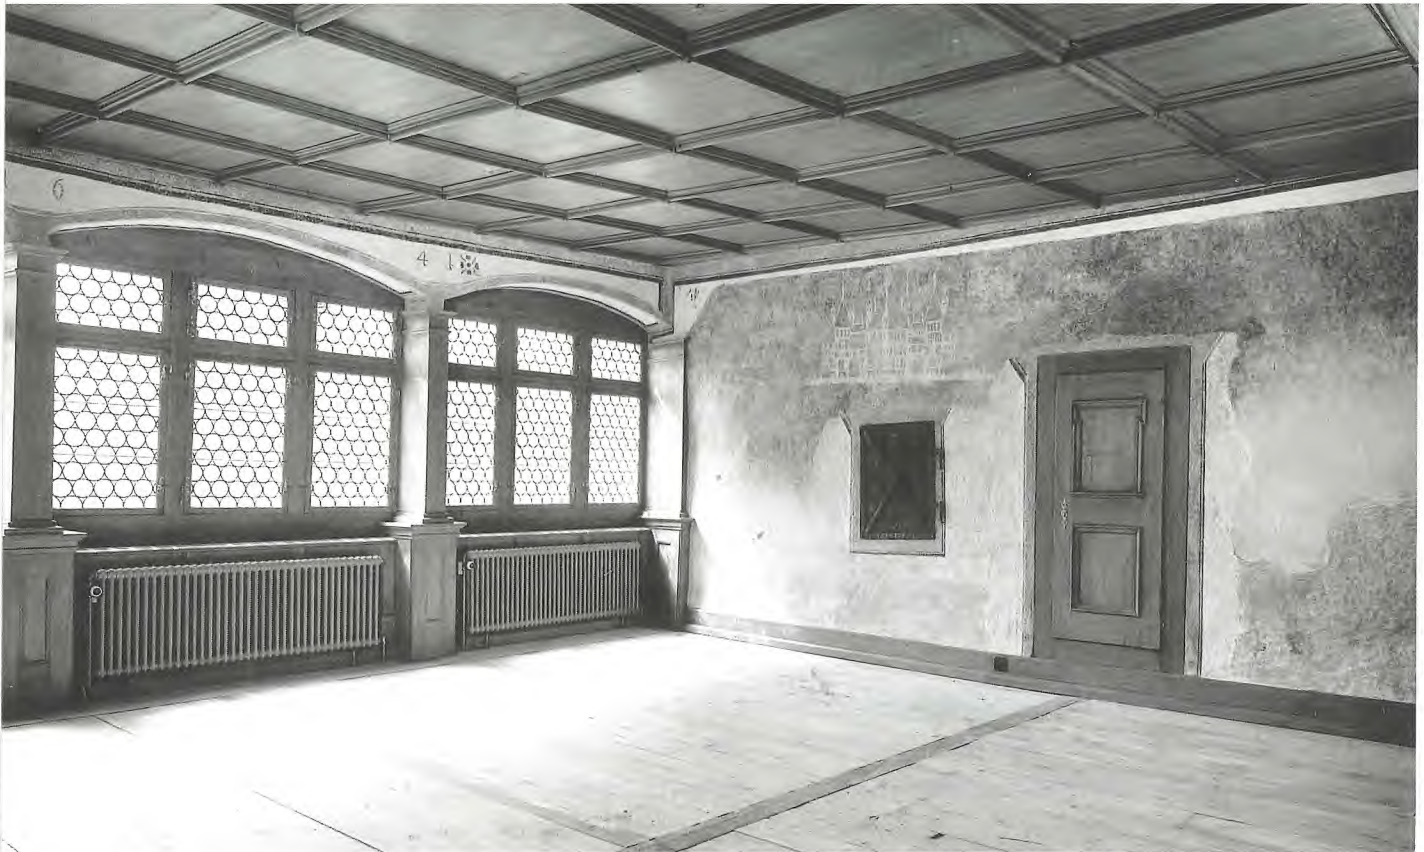
Audienzstube (Raum 188), 1641 anstelle eines kleineren gotischen Stubenwerks gebaut. Der Saal überrascht durch seine Grosszügigkeit und Lichtfülle als Folge der durch Fenster fast vollständig aufgelösten Aussenwand.

Audienzstube (Raum 188), Brandmauer zur ehemaligen Landschaftschreiberei (heute Richteramt): Idealisierte Schlossdarstellung um 1600, eingeritzt in den harten spätgotischen Gipsputz. Wohl eine Laienarbeit. Zustand unmittelbar nach Freilegung.

Mehrere Veränderungen erfuhren die massiven Aussenwände: In der Audienzstube brachte ein Rückbau der spätgotischen Reihenbefensterung, deren wesentliche Elemente in verbautem Zustand überdauert hatten, eine frappante Verbesserung der Raumwirkung. Kleinere Fensterkorrekturen erfolgten auch an der Nord- und Ostfassade, letztere in Zusammenhang mit der räumlichen und ausstattungs-mässigen Wiedergeburt der hinteren Nebenstube.

Raum 188, Audienzstube:

Repräsentativer Empfangs- und Verhandlungsraum des Landvogts. Der grosszügige, lichtdurchflutete Saal entstand 1641 aus einer gotischen Stube durch Neubau der Ost- und Nordwand, wobei letztere zuungunsten des Gangs aus der Hausmitte nach Norden verschoben wurde. Ungewöhnlich stark aufgelöste Aussenfront mit dreimal drei unter je einem flachen Stichbogen zusammengefassten Hochrechteckfenstern aus Sandstein von Maurer Thomas Äberli aus Thun. Riegwände durch Zimmermeister Hans Boss, Wilderswil; Verputzarbeiten und dezente Grisailleeinfassungen mit Mauresken in der Tradition des 16. Jahrhunderts von Meister David Stoss, Gipser und Maler. Die hölzerne Raumausstattung schuf Tischmacher Peter Stähli, davon ist die 64 Felder zählende Kassettendecke im Original erhalten. Türgerichte, Vertäferung und Verglasung nach Befund und Analogien 1990 rekonstruiert. Spiralbänder an der Türe zum Gang aus Eisen von Gündlischwand bei Zweilütschinen, geschmiedet durch Schlossermeister Daniel Wyss aus Aarmühle (heute Interlaken). An der Westwand im harten spätgotischen «Stuck»-Putz (organisch vergütete Gipsabglättung) zahllose Kritzeleien um 1627 und älter (Galgendarstellungen, geometrische Muster, Wappen, Initialen und ausgeschriebene Namen, Spuren von Kerzenflammen), herausragend eine idealisierte Schlossdarstellung, wohl Laienarbeit um 1600. Unterhalb erfolgte 1641 der Einbau eines Wandtresors mit Eisen-

törchen, ebenfalls von Schlosser Daniel Wyss. Die Verputzkante rechts vom Einbauschränk zeigt die Tiefe der verschwundenen spätgotischen Stube. An der Wand zur Gipsstube «Bärnyrch» von 1668, einzig erhalten gebliebenes Stück der heraldischen Ausstattung des Schiltensaals im 2. Obergeschoss; feinzeichnende Ölmalerei von Albrecht Kauw, Bern, in qualitätvollem, vom Knorpelstil beeinflussten Rahmen des Tischmachers Hans Jakob Sigfried, Scherzligen bei Thun.

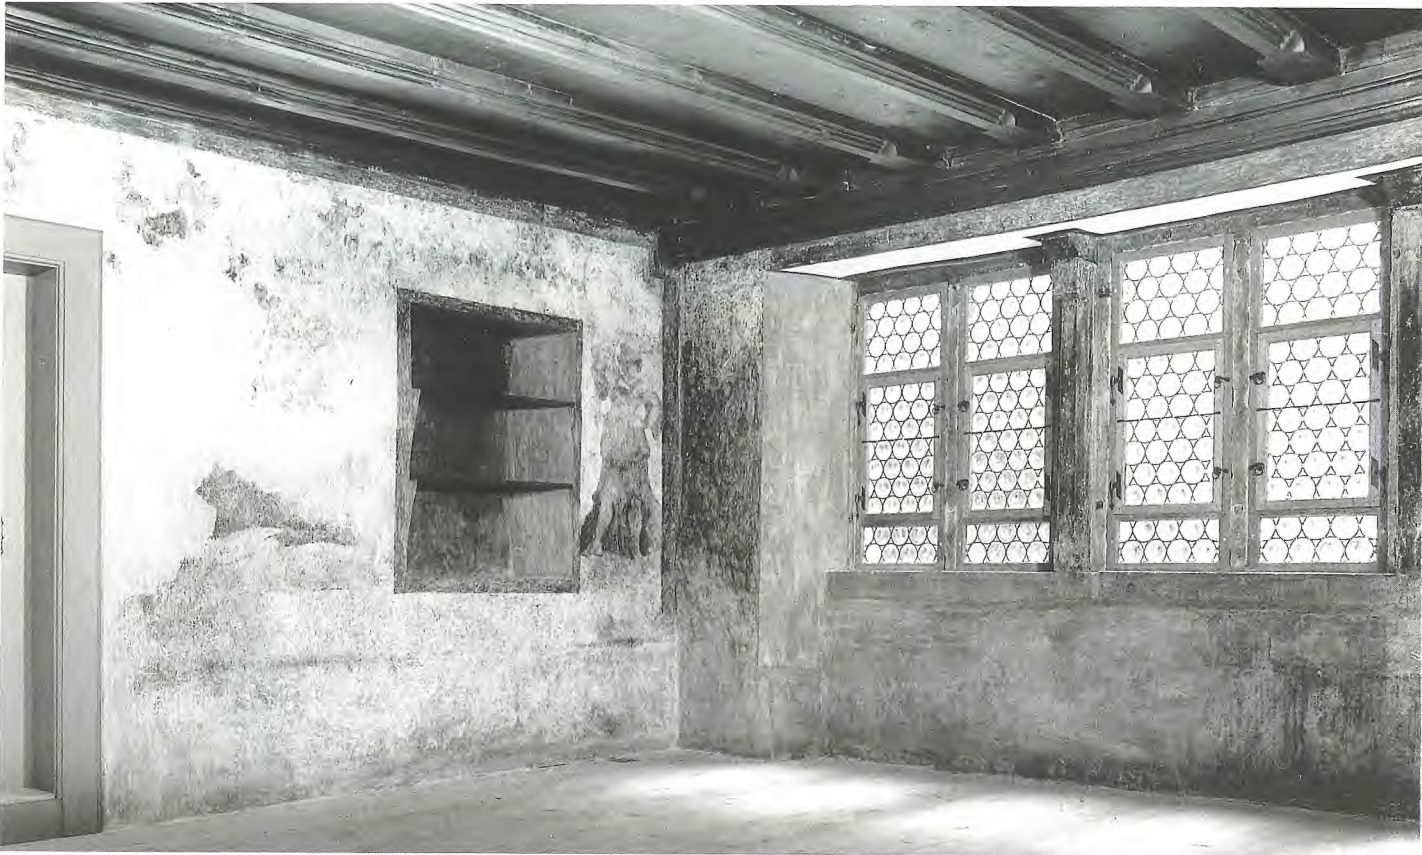
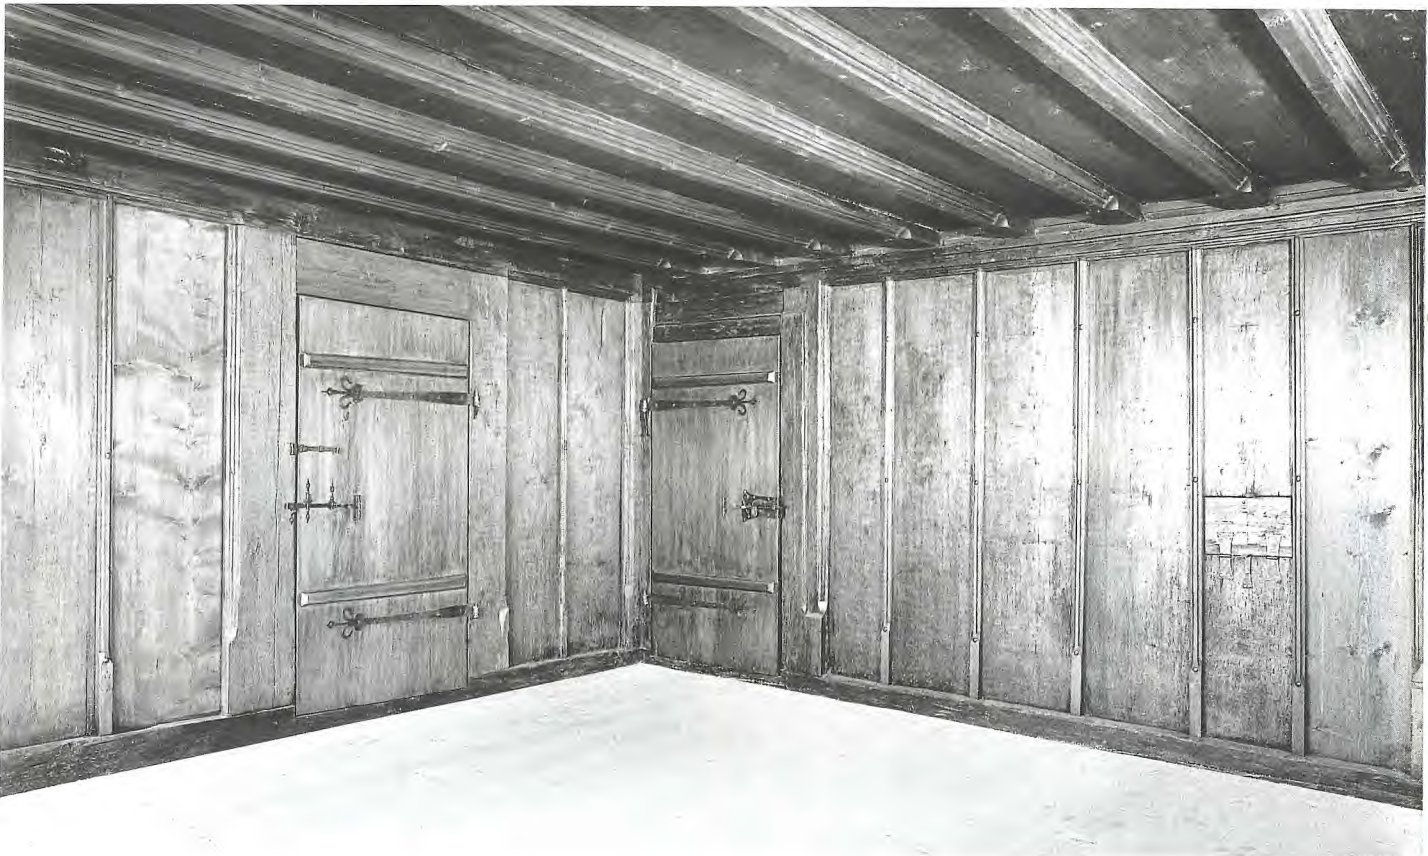
Oben: Blick in die Südostecke; an der ehemaligen Aussenwand Reste einer allegorischen Szenenmalerei. Wandnische, entstanden durch Schliessen eines Fensters.

Unten: Blick in die Nordwestecke; das hölzerne Stubenwerk überzeugt durch seine aufwendige, aber formal durchkonstruierte Machart. Der perfekte Erhaltungszustand der Decke dürfte einmalig sein.

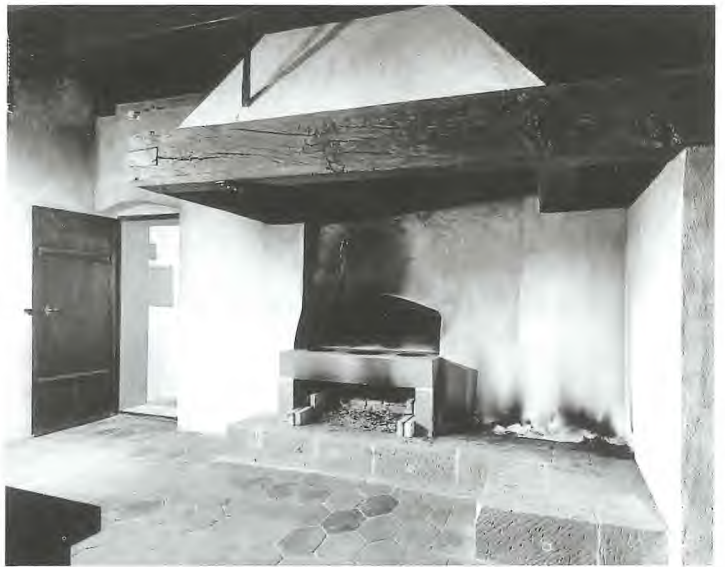
Küche (Raum 195) mit Blick auf die genau nach Befund rekonstruierte Feuerstelle mit Potager und dem mächtigen Rauchfang.

In der Küche tauchte der echte Hausschwamm auf, genährt durch eine (seit Jahrzehnten?) leicht rinnende Wasserleitung; er sorgte für einen unbeabsichtigten Ersatz von Konstruktionsholz im Bodenbereich. Im Gang und der Audienzstube, wo die Decken zur Restaurierung demontiert wurden, gelang mit einem aufwendigen Dämmverfahren eine wesentliche Verbesserung des Schallschutzes zugunsten der Wohnung im 2. Obergeschoss.
