ALTE HAUPTWACHE BERN SANIERUNG 1989 - 1990

BAUDIREKTION DES KANTONS BERN
KANTONALES HOCHBAUAMT

6/90

FASSADENRESTAURIERUNG

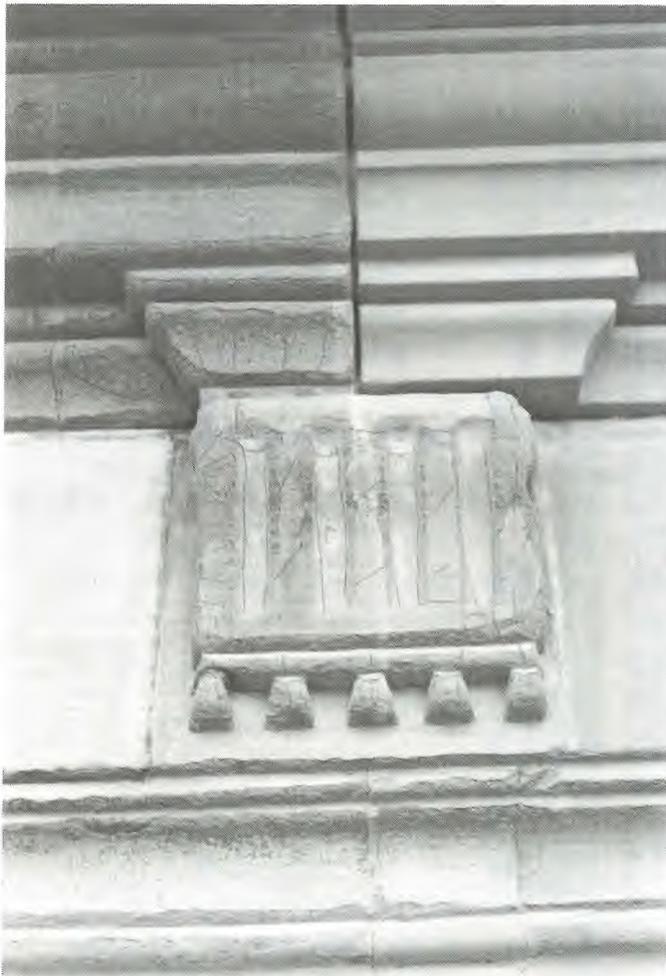
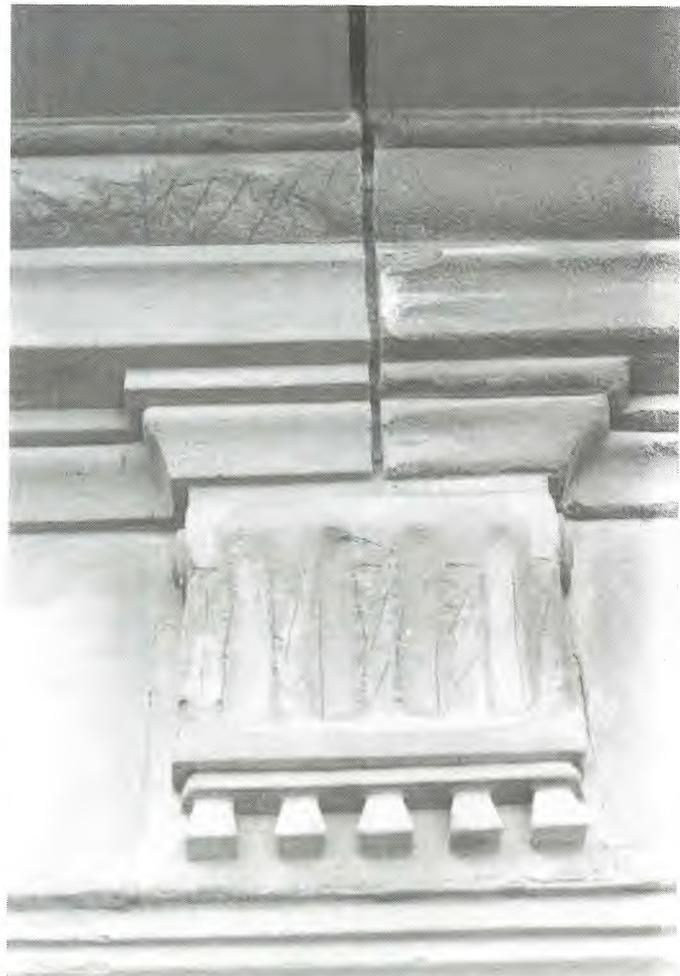
Die zum Teil hartnäckigen Krusten an Flächen und Kanten lösten sich grösstenteils; Flächen und Profile wo mit Kalk/Trasscement Aufmodellierungen vorgenommen wurden, mussten mit dem Hobel leicht überschliffen werden.

Einzelne Profile am Kranzgesims an Begleitstäben und an den Vierschlitztrygliphen wurden aufmodelliert. Dabei wurde darauf geachtet, dass sich diese Teile sowohl in die belassenen Flächen einfügen als auch den ersetzten Werkstücken formal möglichst anpassen.

Aufmodelliert wurde in mehreren Arbeitsgängen, wie die nachfolgenden Bilder zeigen.

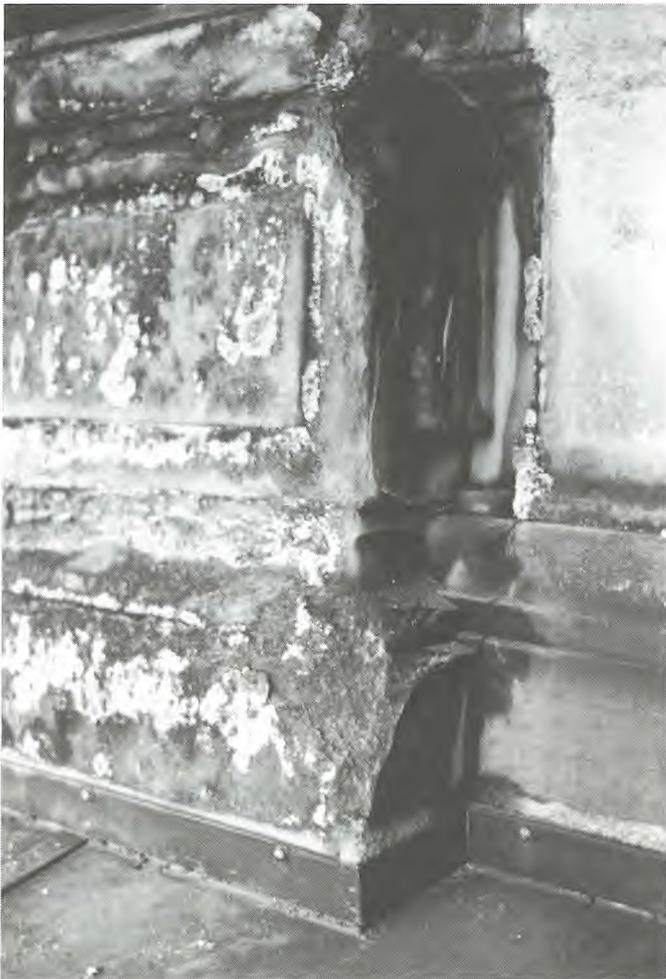
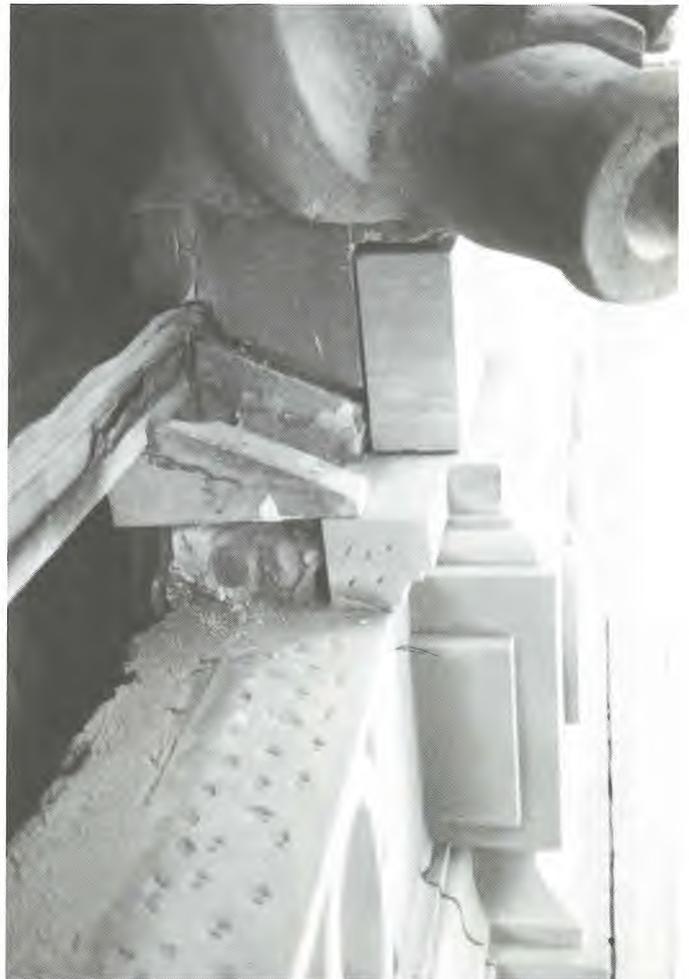
Ersatz

Die gesamte Attica über dem Kranzgesims wurde neu aufgebaut.

Die Zerstörung der Werkstücke von 1938 durch Schalenbildung, Auflockerung des Gefüges und Algenbewuchs liess keine andere Lösung zu.

Die statischen Gegebenheiten - Attica als Basis des Bauschmuckes - zwangen zum schrittweisen Vorgehen.

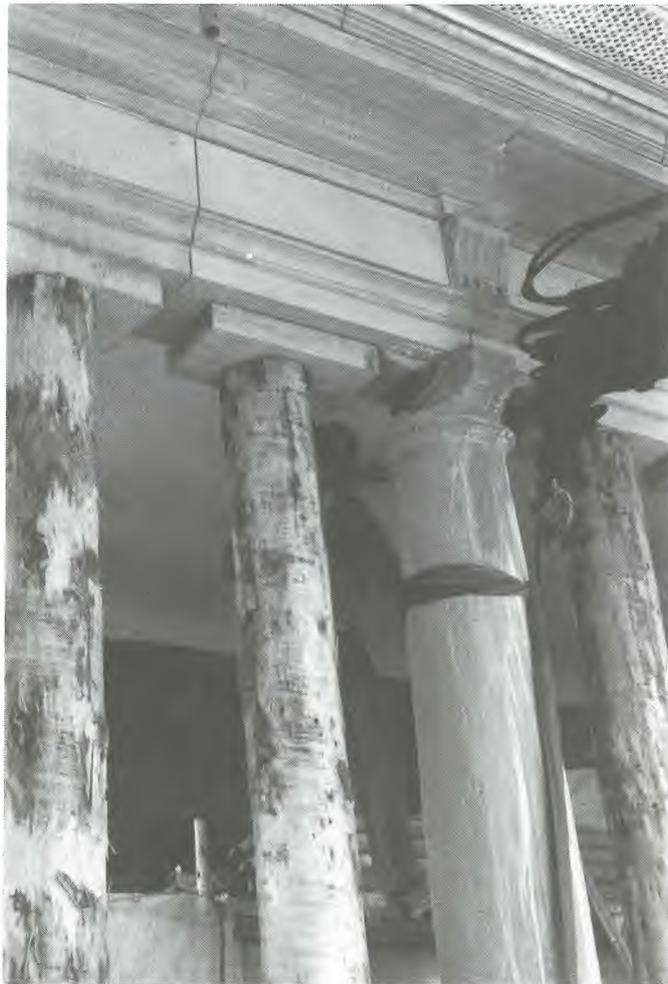
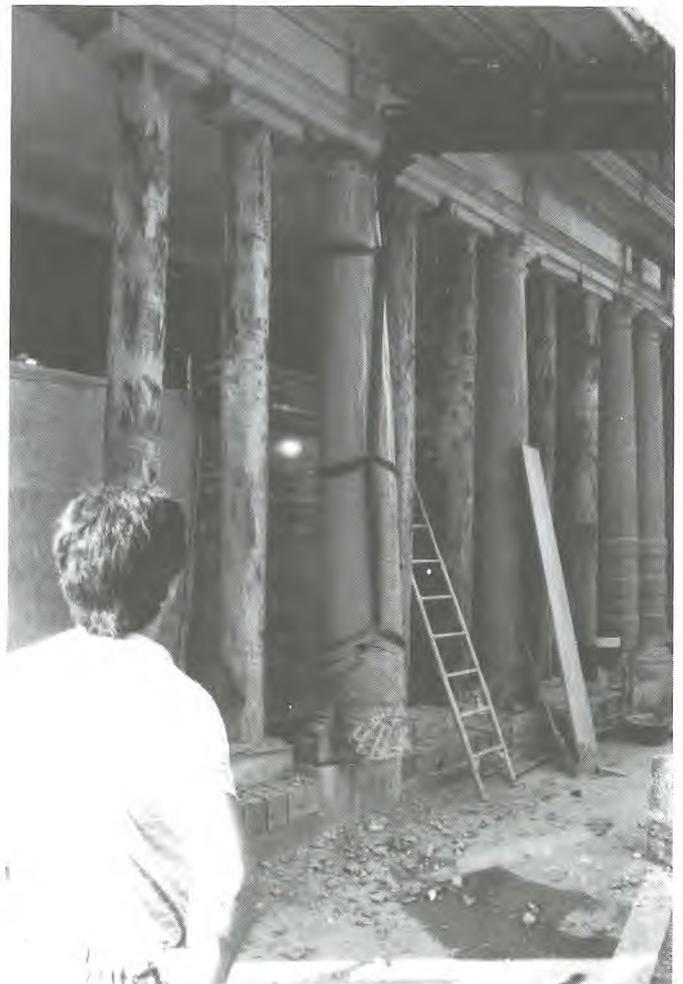
Die Säulen mit Basis und Kapitell wurden ersetzt. Sie wurden aus 1 Stück (nicht lagerrichtig) gedreht, wobei der Schaftdurchmesser um die bei früheren Renovationen verloren gegangenen Zentimeter erhöht wurde. Die Basen wurden mit ca. 8 - 10 Liter Steinfestiger getränkt. Eine erste Prüfung der Wasseraufnahmefähigkeit ergab gegenüber den unbehandelten Flächen ca. Faktor 10.

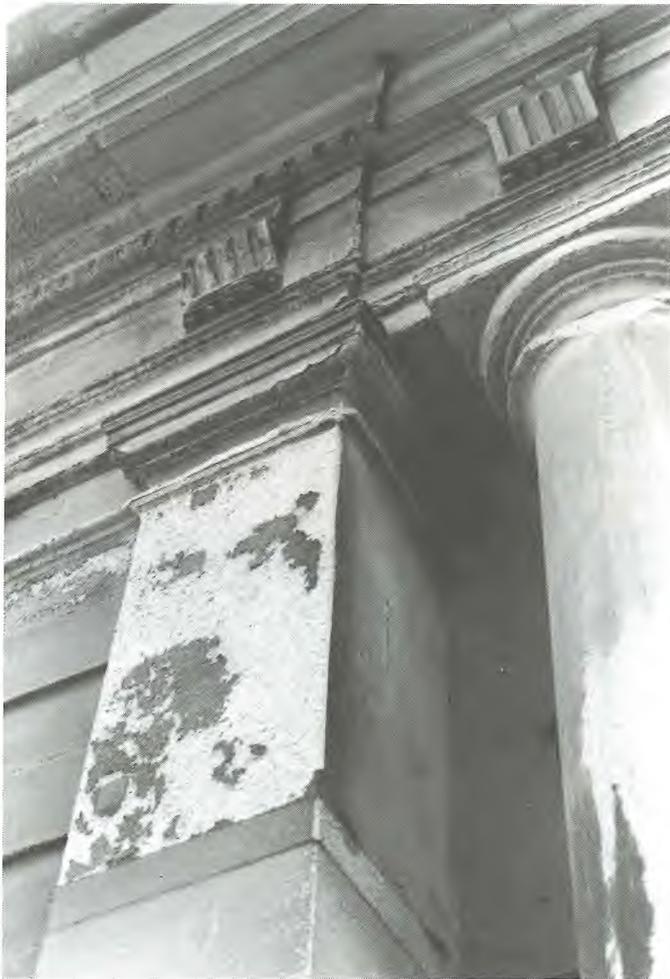
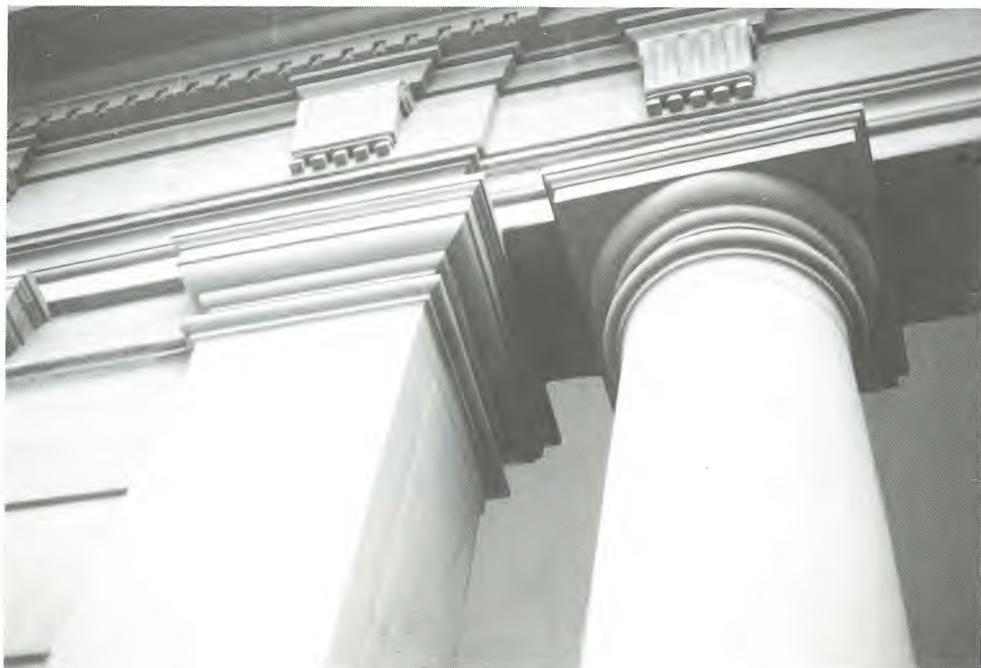
Die Eckpfeiler erhielten z. Teil Plattenvorsatz

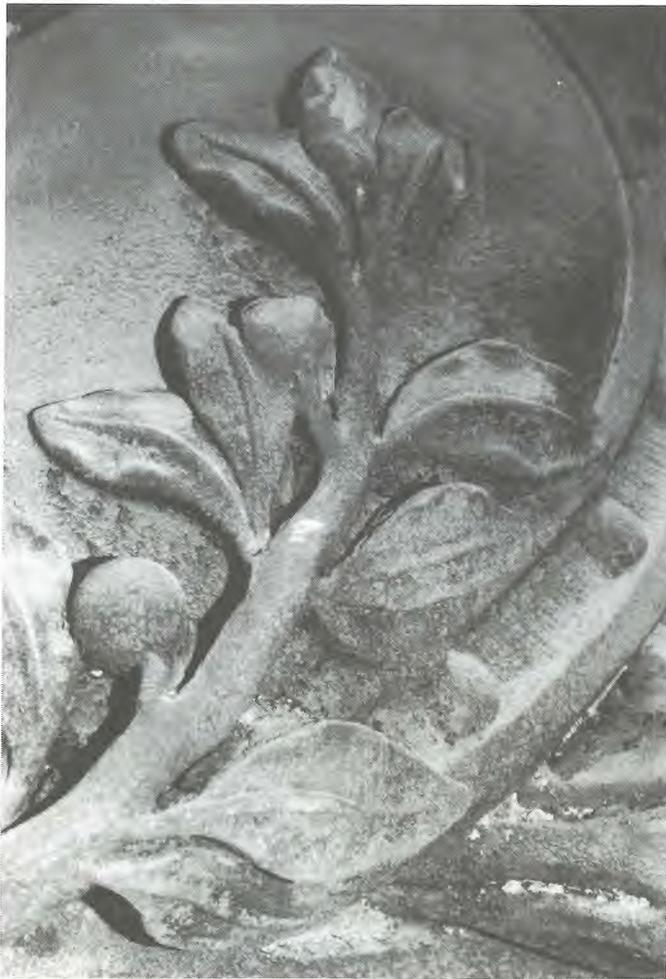
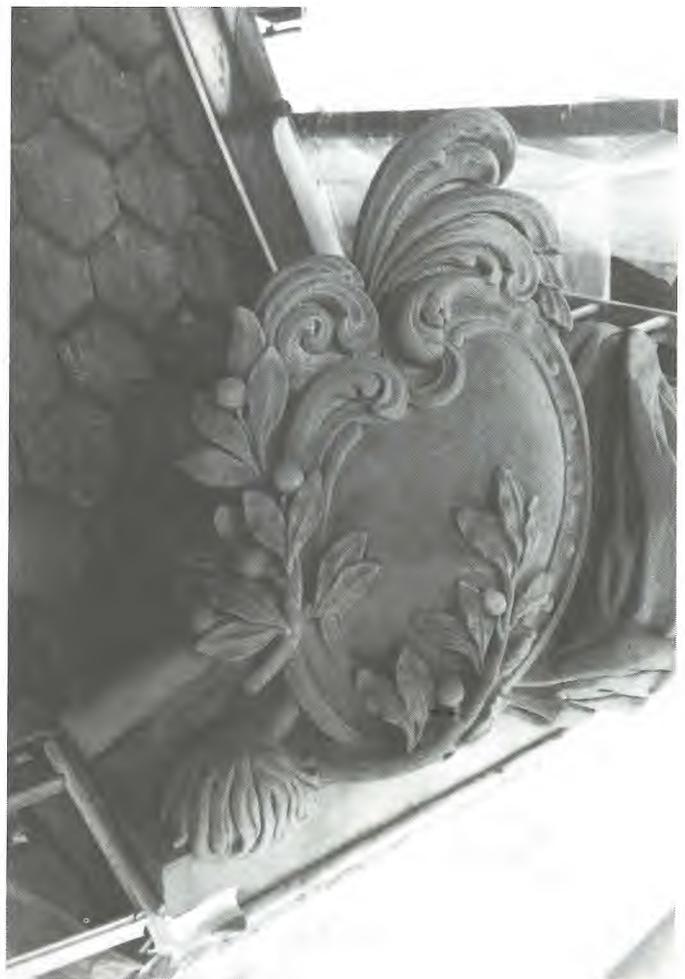
Die im Jahre 1938 als Kopien in Hartsandstein ersetzte Bauplastik zeigte ein sehr unterschiedliches Schadenbild.

Die über den Eckkrisaliten gegensymmetrisch angeordneten Trophäengruppen aus Trommel, Fahne und Schild zeigten nach der sorgfältigen Reinigung kaum Schäden.

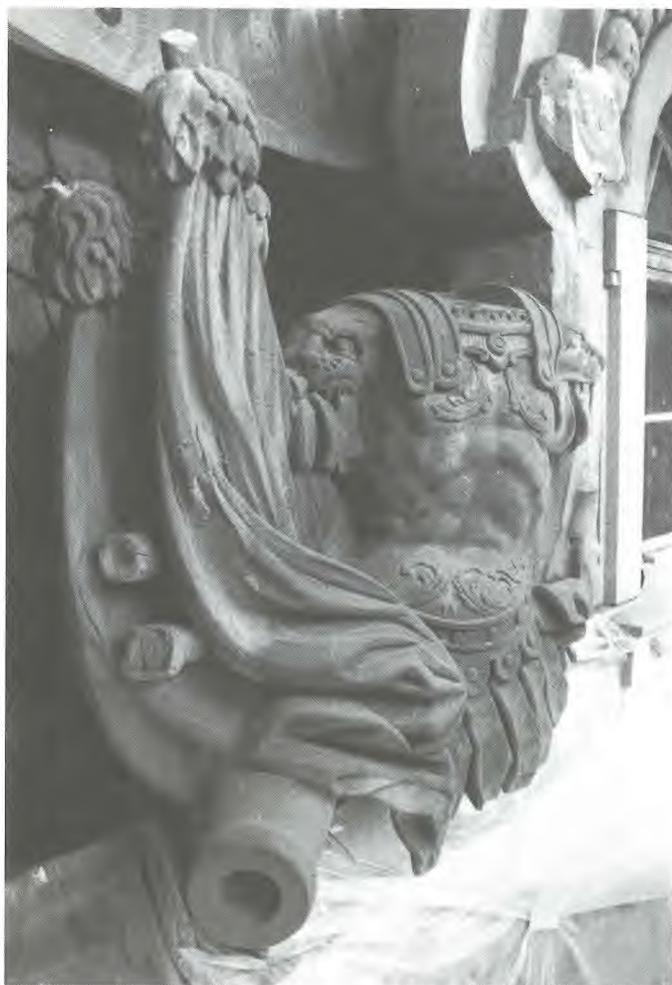
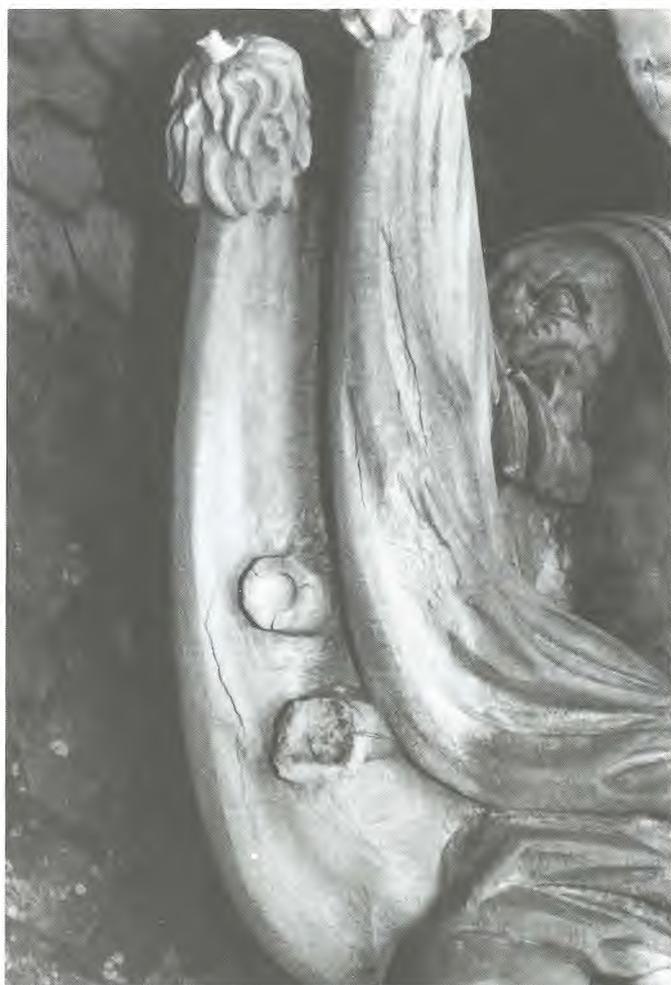
Die Fahngruppen beidseitig der Hauptlukarne zeigten Risse, insbesondere in den Tuchfalten. Diese wurden z.T. ausinjeziert und mit Mörtel verschlossen. Eine Stangenspitze musste ersetzt werden.

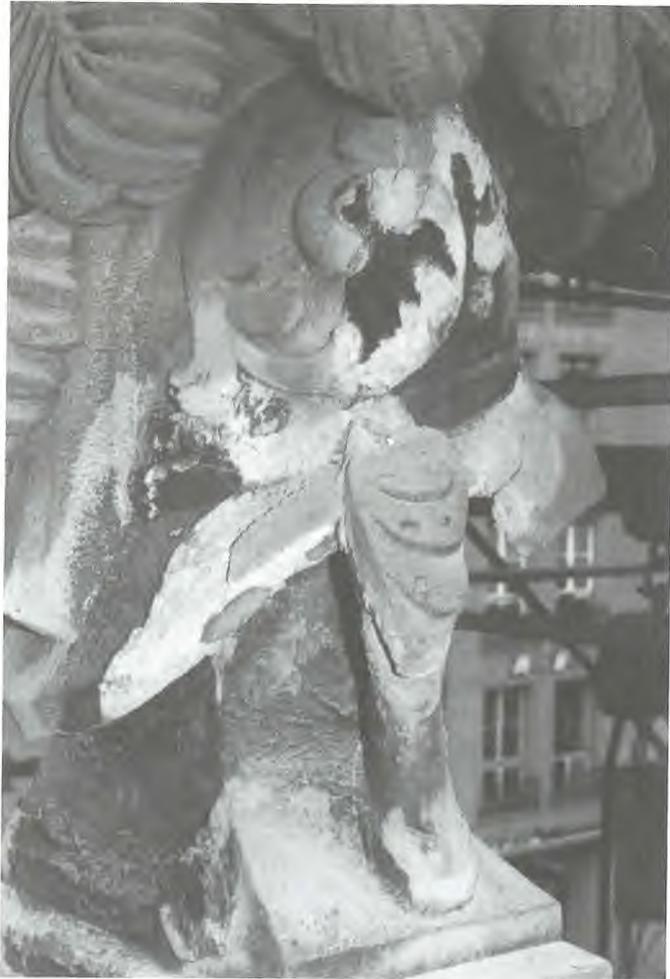
Der Paradehelm auf der Hauptlukarne schien fast unrettbar zerstört. Nach sorgfältiger Entfernung der aufgelockerten Teile und der Reinigung zeigte sich jedoch, dass zum Beispiel der unterschrittene Helmzier ohne Bedenken erhalten werden konnte.

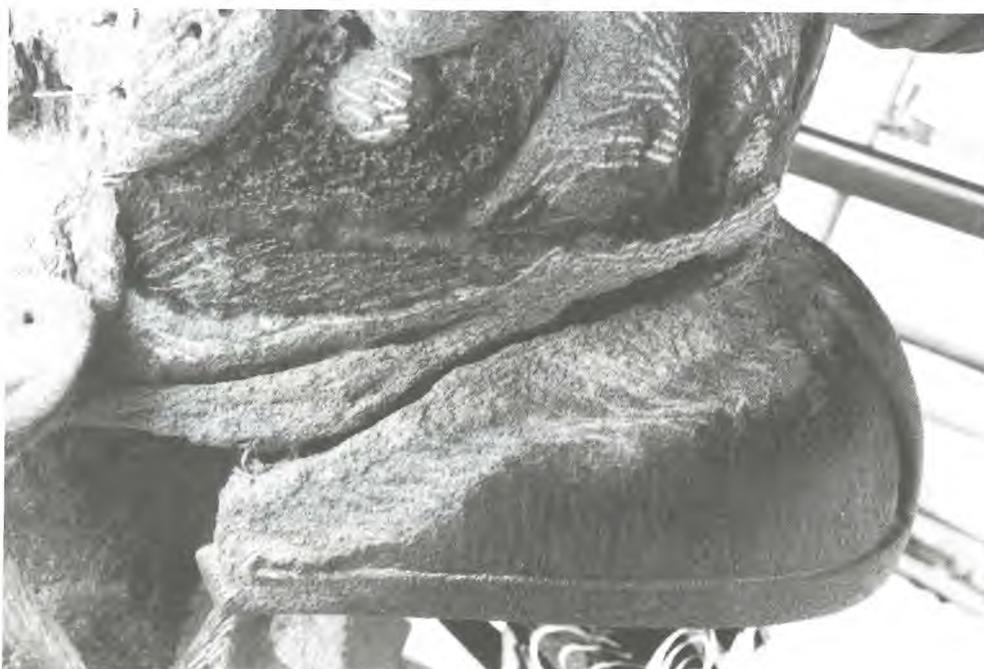
Mittels Verklebungen, Verankerungen durch Chromstahlbügel wurde in der Folge die Grundlage geschaffen, die fehlenden Zierteile sowie das Visier nachzumodellieren. Einzig in Hartstein zugefügt werden musste der rechte Ohrschutzlappen.

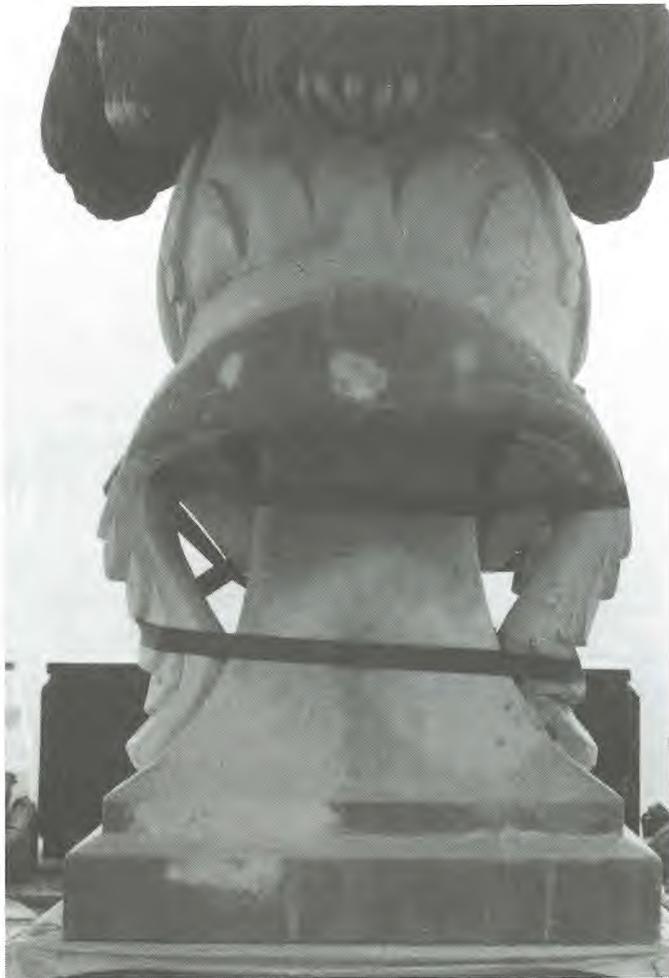
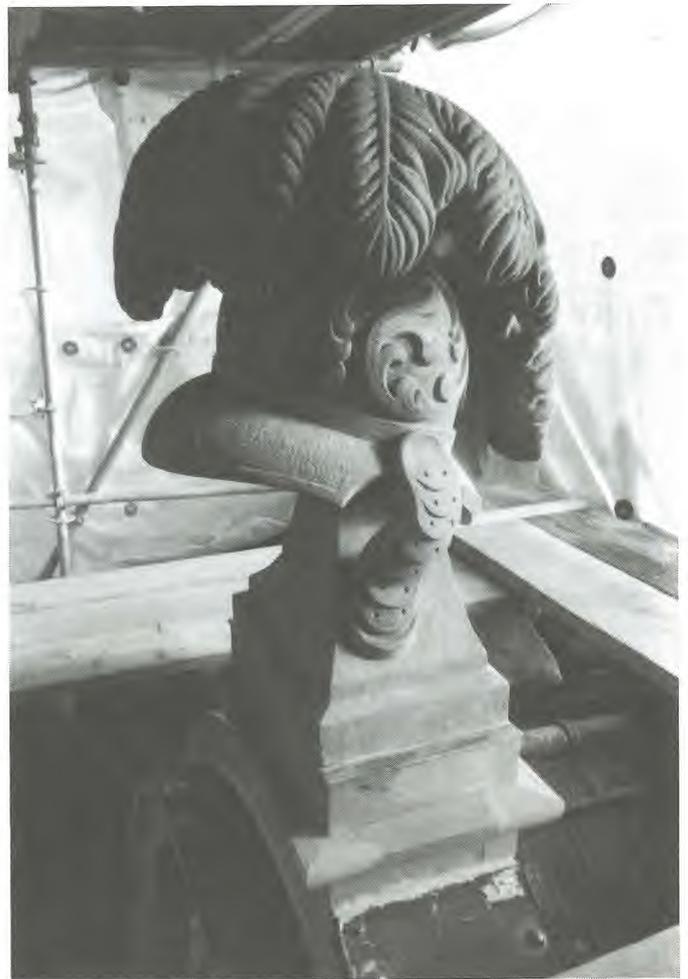
Eine abschliessende Patinierung bindet neue, belassene und aufmodellierte Teile zu einer Einheit.
