**Rathaus  
Bern  
Unterhaltsarbeiten  
1989 - 1991**

Baudirektion  
des  
Kantons  
Bern  
Hochbauamt

Dezember 1991

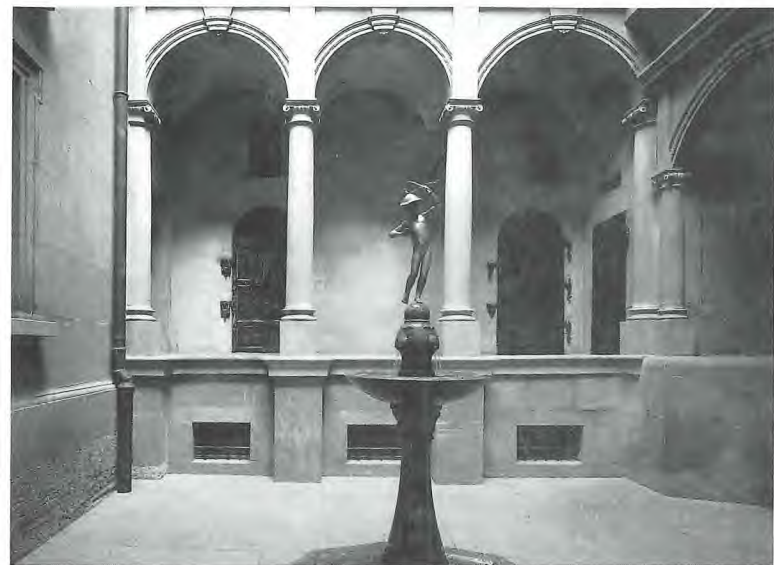
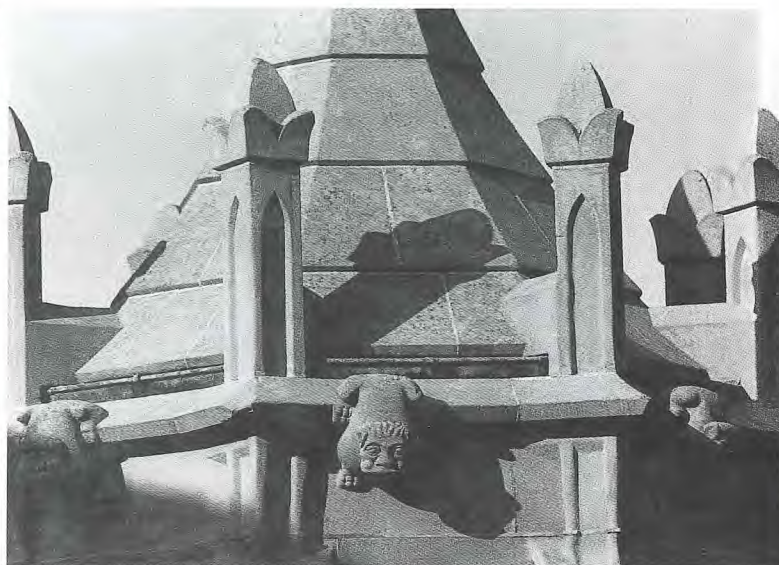
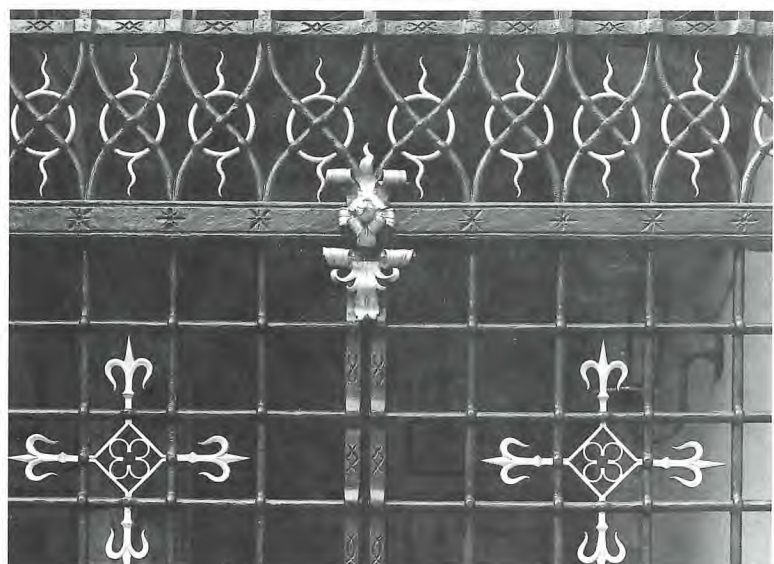
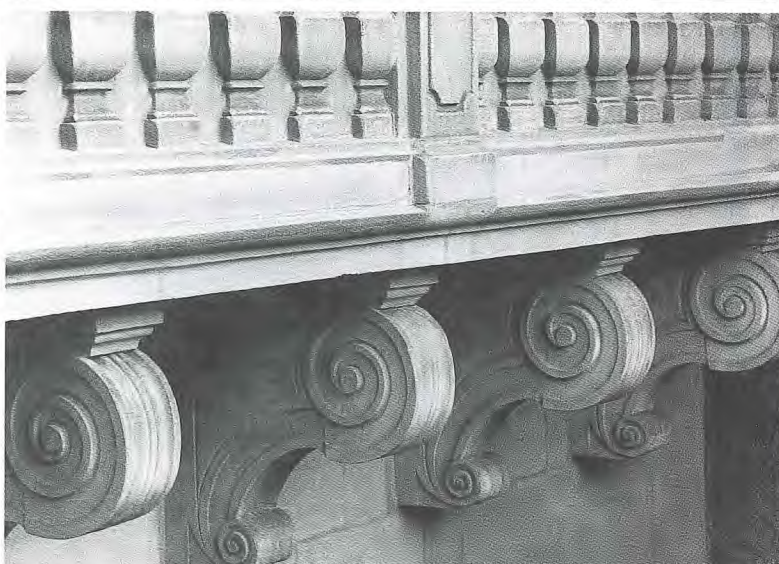
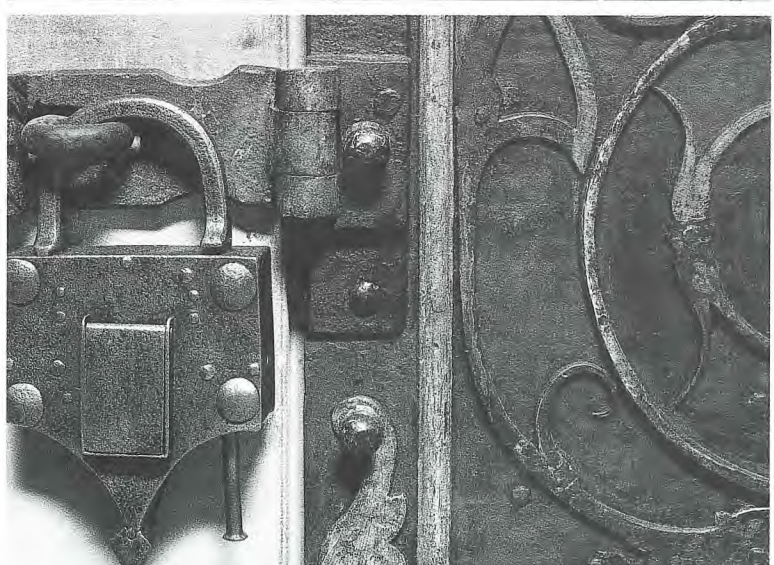
Oben: Renaissance-Hof mit Loggia, Brunnenfigur von Max Fueter  
Mitte: Ausschnitt Gitterabschluss Vorhalle Renaissance-Hof  
Unten: Ausschnitt Schatzkammertüre

Oben: Ausschnitt Turmhelm Nordost-Fassade  
Mitte: Volutenkonsolen Renaissance-Hof  
Unten: Kapitell Loggia Renaissance-Hof

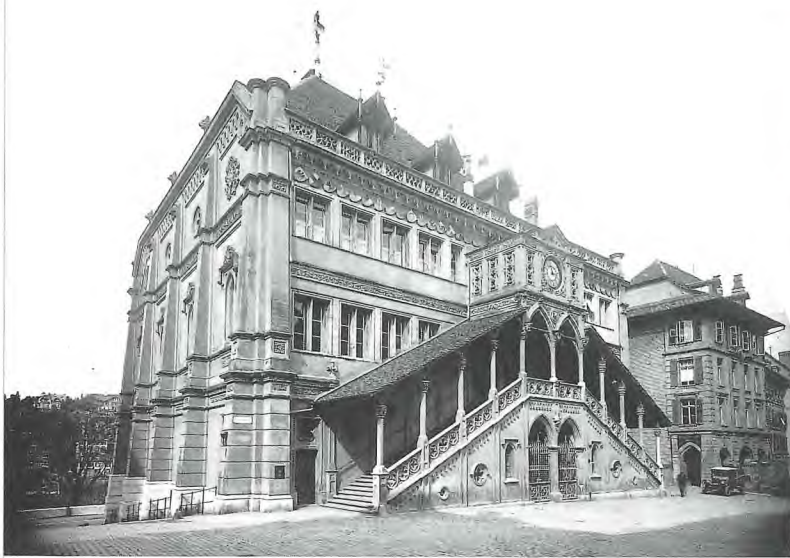
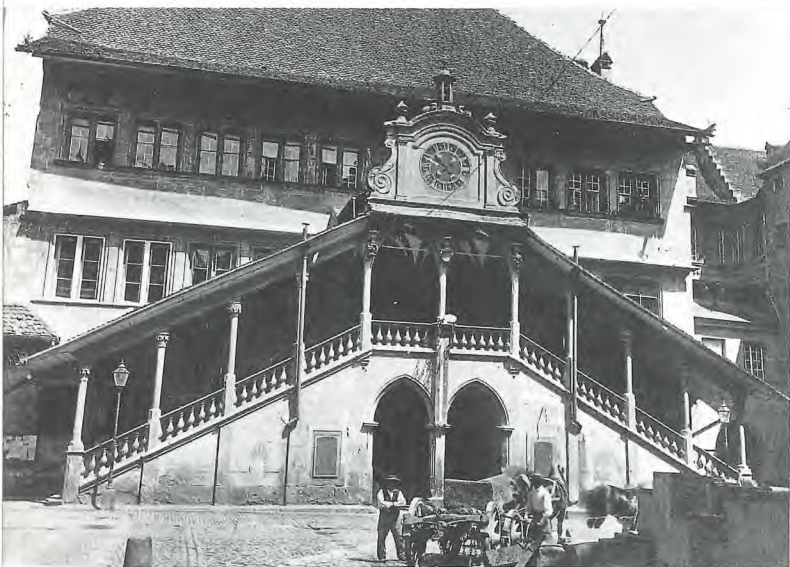
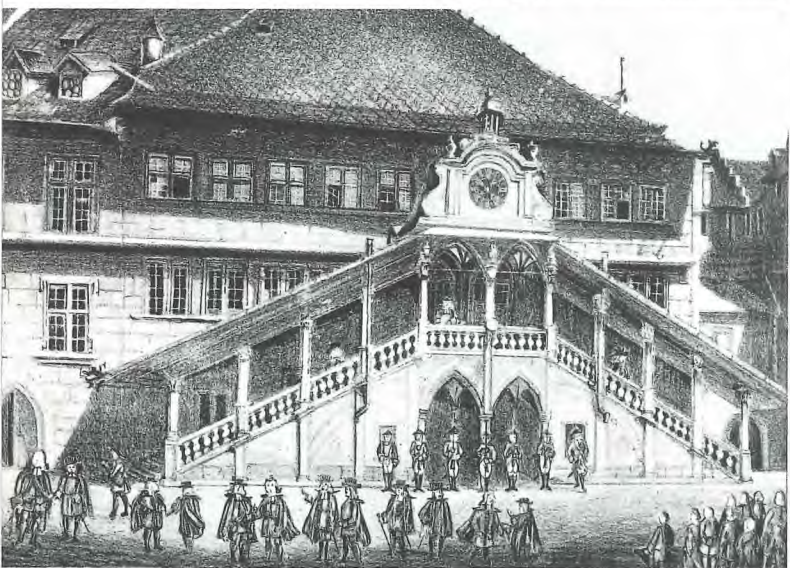
Oben: Rathaus um 1920  
Mitte: Rathaus um 1864  
Unten: Rathaus vor 1787

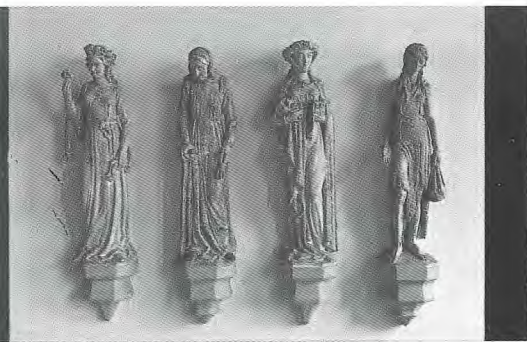
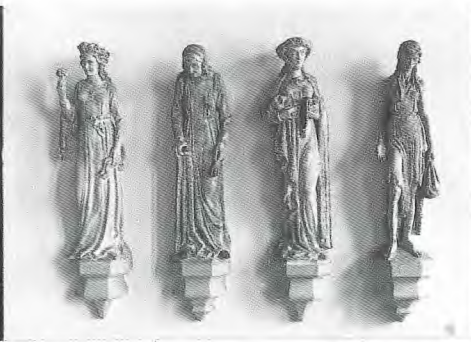
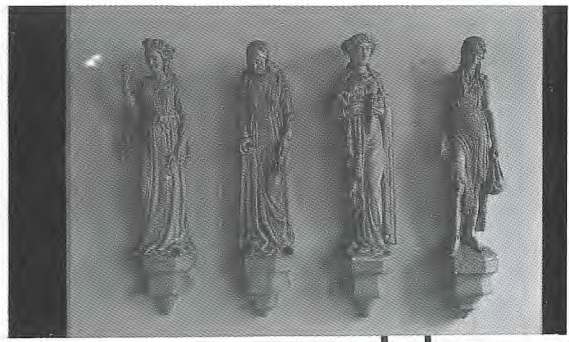
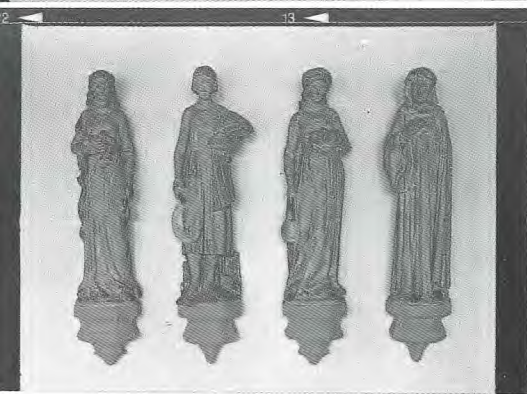
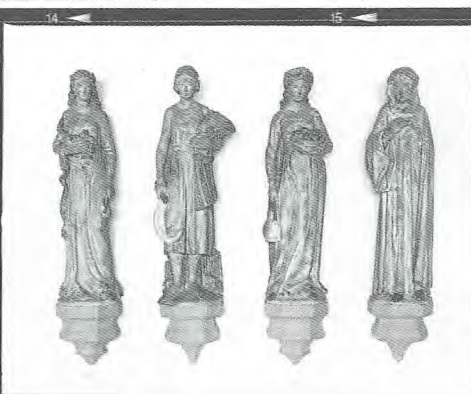
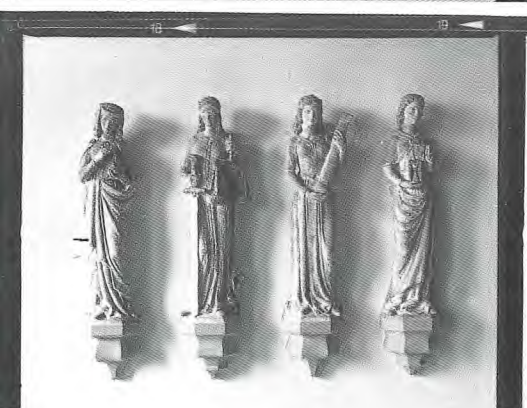
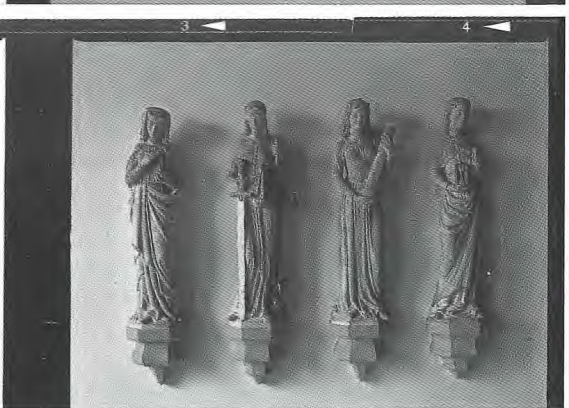
Arbeitsfotos  
Allegorische Figuren

Die mit Leimfarbe ausgeführten Fassungen der Figuren waren wegen der geringen Bindung der Farbschichten gefährdet. Nach einer Trockenreinigung wurden verschiedene Fixierungsversuche angesetzt, die sowohl Rücksicht auf den Untergrund (Gips) wie auf das Farbsystem zu nehmen hatten. Mit einer wasserlöslichen Mischung pflanzlicher Leime und Kunstharzleime in starker Verdünnung wurden die Farbschichten fixiert. Anschliessend wurden an vereinzelt Stellen, bei denen der Gips blosslag, Retuschen ausgeführt.

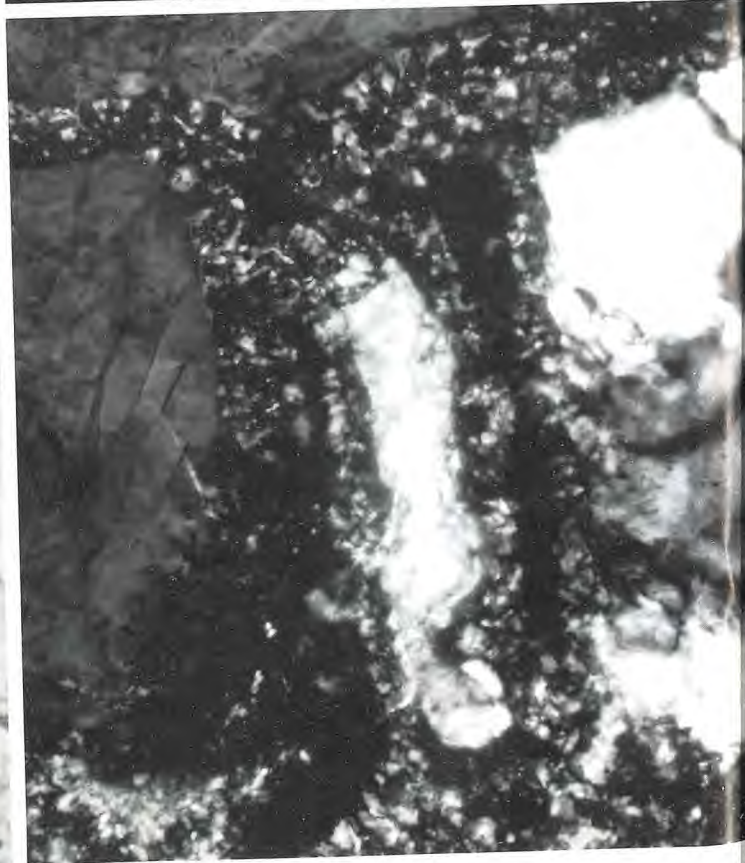
Sandstein-Dünnschliffproben  
Oben: Bildhöhe ca. 1,5 mm  
Unten: Bildhöhe ca. 1,5 mm

Oben: Bildhöhe ca. 0,4 mm  
Unten: Bildhöhe ca. 0,4 mm

Die ältesten (gotischen) Friesteile bestehen aus sehr feinkörnigem, grau-blauem (in einer Ausnahme auch gelbem bis ockerfarbenem) Sandstein, mit gut sichtbarem Lager. Alle diese Steine sind mit dem Lager parallel zur Fassadenfläche eingebaut, was bei der Verwitterung zum Aufflocken der Flächen und zum Aufblättern des Masswerks geführt hat. Weiter tragen diese Teile vor allem an den frei hängenden Stellen dunkle Krusten.

Die äussersten beiden Teile an beiden Seiten des Frieses und die anschliessenden Eckabschlussteile bestehen aus einem gelblichen, mittelkörnigen Sandstein, bei dem das Lager nicht erkennbar ist. Dies sind die zuletzt eingebauten Teile (nicht vor 1940). Hier ist die vorherrschende Verwitterungsform ein Absanden der Flächen und ein Aufflocken der Kanten.

Für die restlichen Friesteile wurde ein mittelkörniger, grau-gelblicher Sandstein ohne sichtbares Lager verwendet. Dieser Sandsteintyp trägt auf seinen frei hängenden Teilen eine graue bis bräunliche, fleckige Kruste und sandet auf ebenen Flächen mehr oder weniger stark ab.

Die auftretenden Krusten bestehen aus Gips, der als Resultat der Luftverschmutzung betrachtet werden kann, und aus einer weiteren, lichtmikroskopisch nicht näher bestimmbar Komponente (möglicherweise dem Rest früherer Behandlungen mit Kalksinterwasser, Wasserglas, Zementschlämmen oder Fluat).

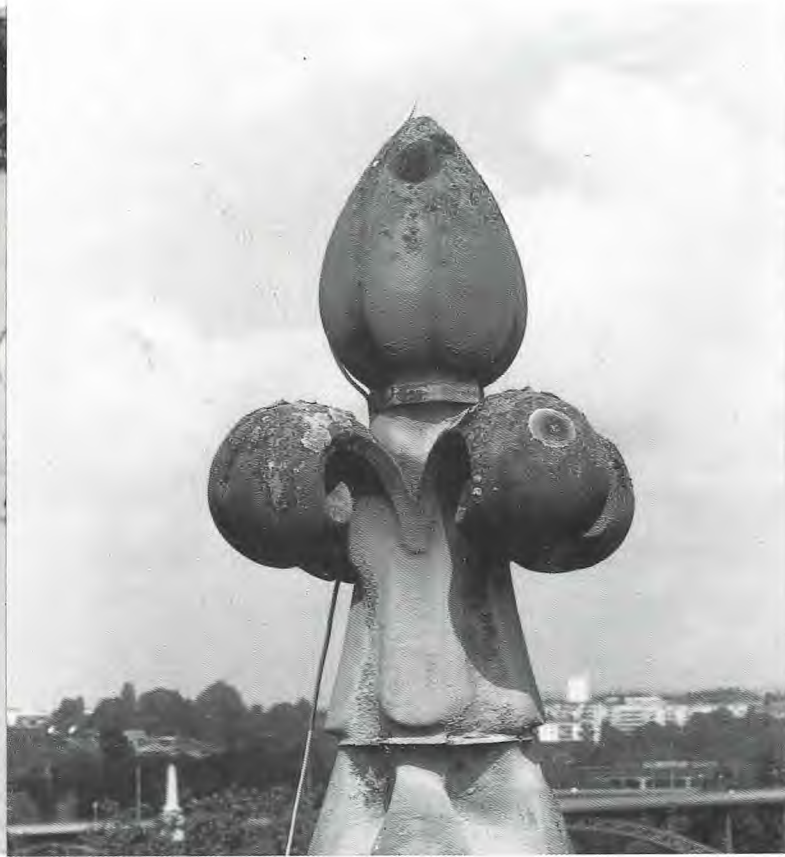
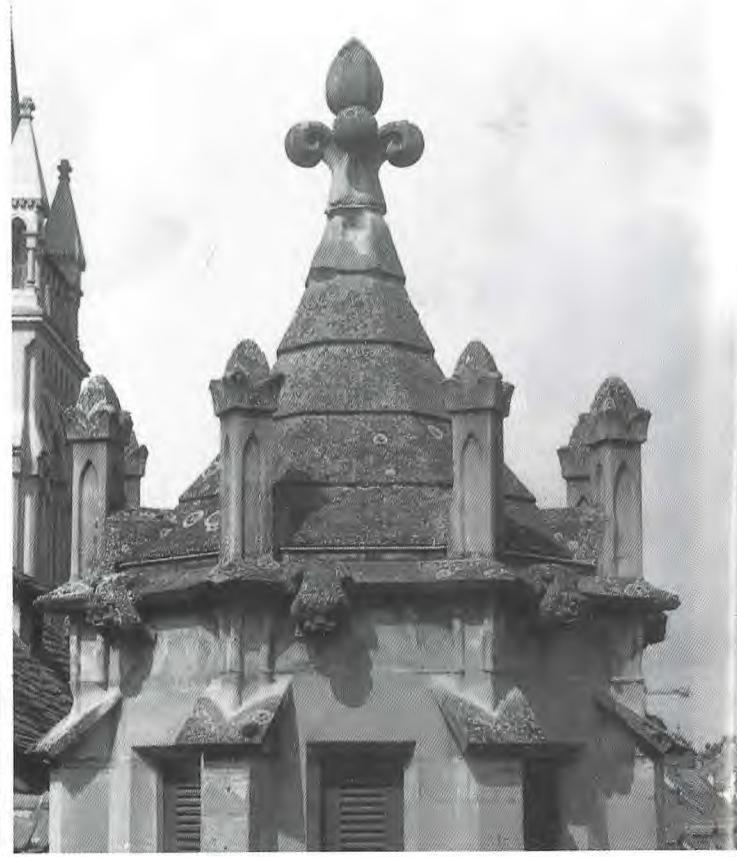
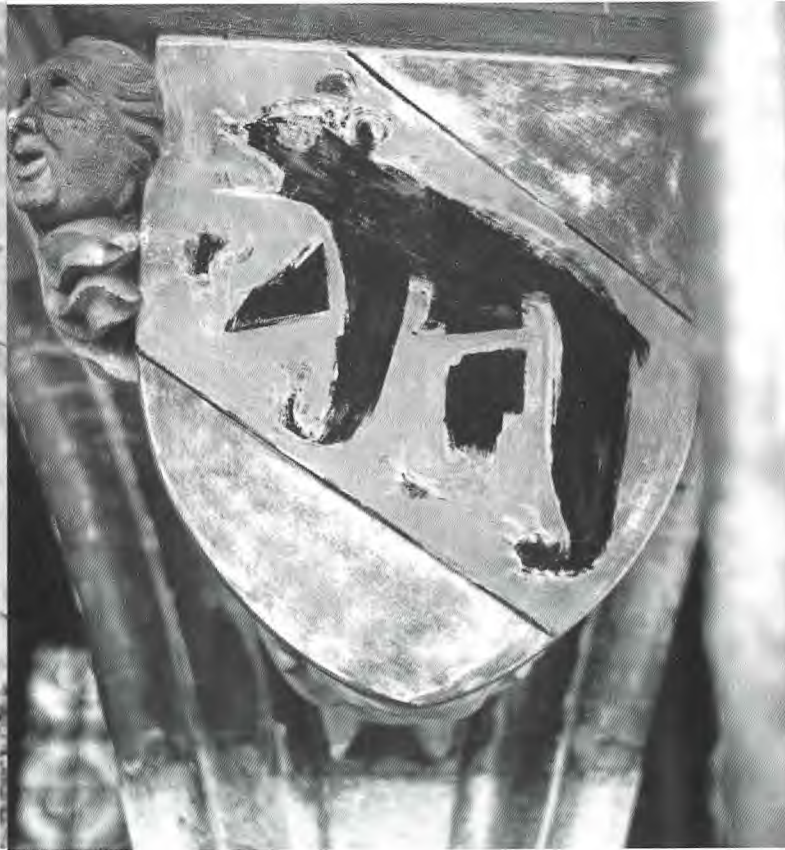
Zustand 1989, vor der Restaurierung  
 Oben: Kreuzblume Turmhelm Nordostfassade  
 Unten: Wappen Treppenvorbau Südfassade

Oben: Turmhelm Nordostfassade  
 Unten: Dachreiter

Schon bei der Aufnahme der Bauschäden konnte festgestellt werden, dass auch bei Fassadenteilen, die beim letzten grossen Umbau von 1940/42 neu versetzt worden waren, wieder starke Verwitterungsschäden aufgetreten sind. Dies betraf vor allem die stark dem Wetter ausgesetzten Teile am Turmhelm, an den Gewänden und Gesimsen der Nord- und Westfassaden, an den Figuren beim südlichen Treppenvorbaue und an den Verdachungen und Fensterbänken im Renaissance-Hof.

Stark verwittert waren aber auch der originale Lilienfries und das Dachgesims, obschon sie durch den Dachvorsprung geschützt waren. Wir vermuten hier den Einfluss von Kondensationsfeuchtigkeit bei starker Erhitzung der Süd- und Westfassaden bei Tag mit entsprechendem Auftrieb warmer Luft und nachfolgender rascher Abkühlung während der Nacht. Sicher wirkt sich hier auch der erhöhte Anteil von Stickstoff- und Schwefeldioxyden in der Atmosphäre aus.

Die getroffenen Schutzmassnahmen, wie Blechabdeckung der dem Wetter ausgesetzten Gesimse, Verfestigen und teilweise Hydrophobieren der stark gegliederten Bauplastiken, Kalkfarbanstrich nach Aufmörtelung des Lilienfrieses, erübrigen nicht die regelmässige Kontrolle aller Fassadenteile.

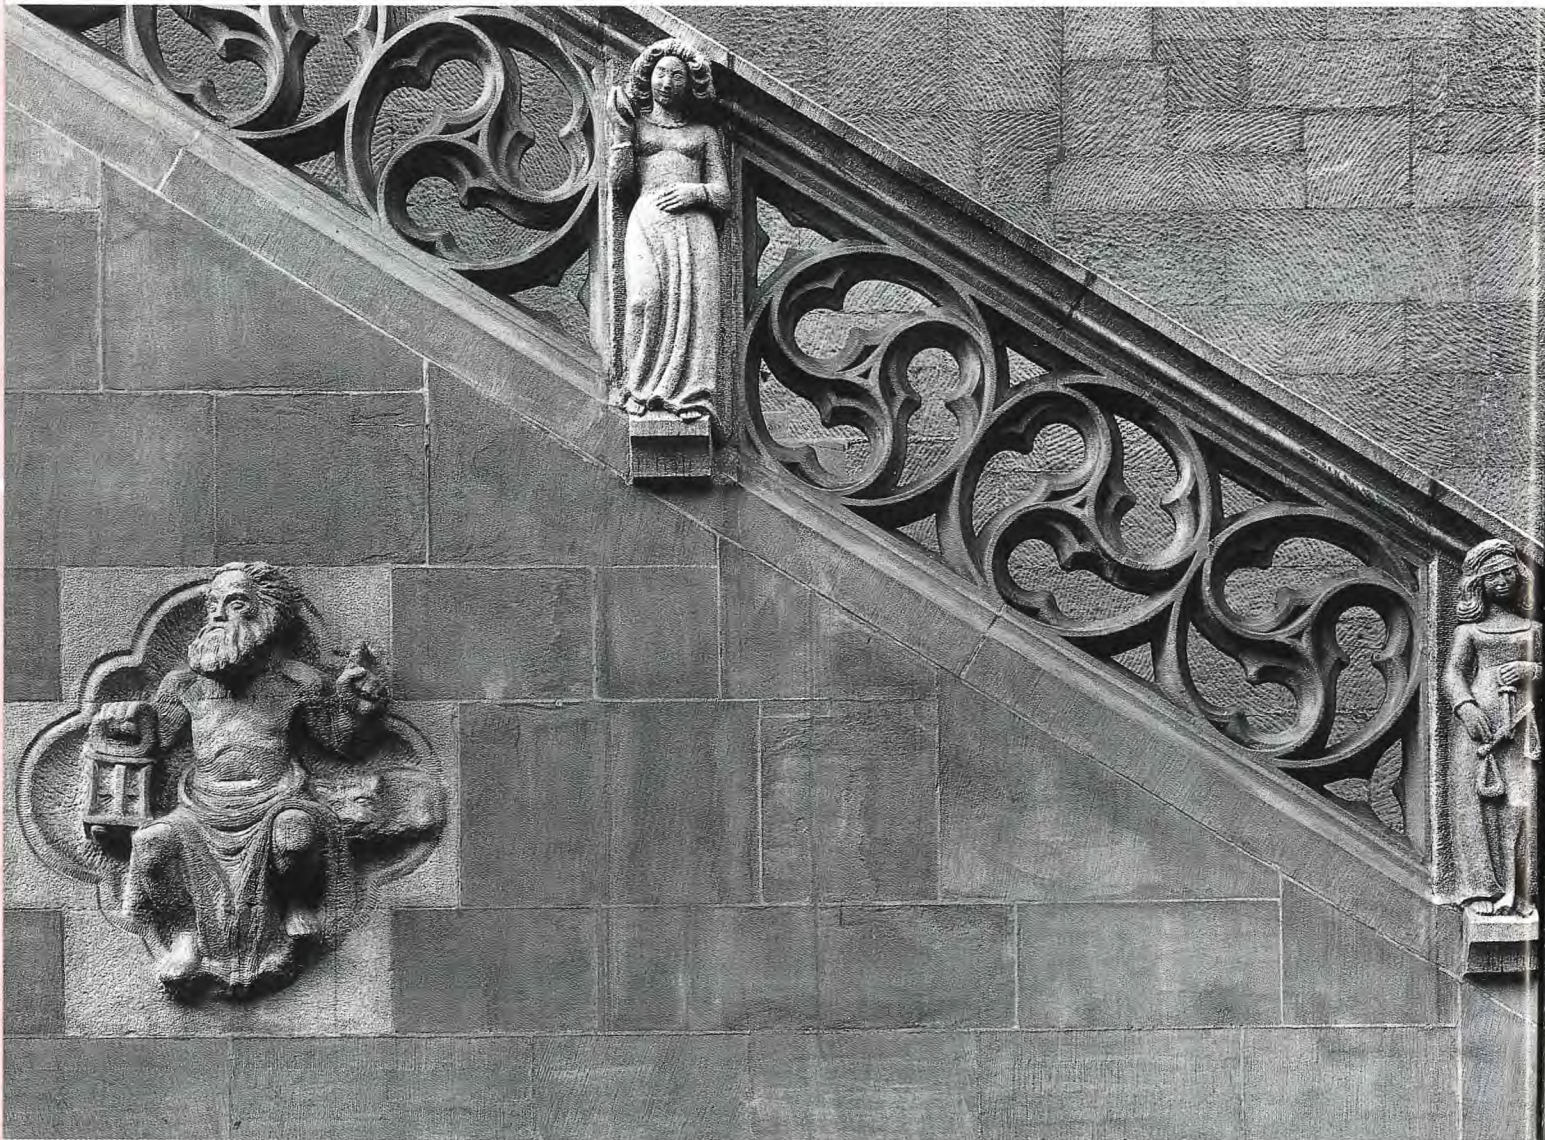
Ausschnitt Südfassade mit Treppenvorbau 1991
