**Hôtel
du gouvernement
de Berne
travaux d'entretien
1989-1991**

Direction
des travaux
publics
du canton
de Berne
Office
des bâtiments

Décembre 1991

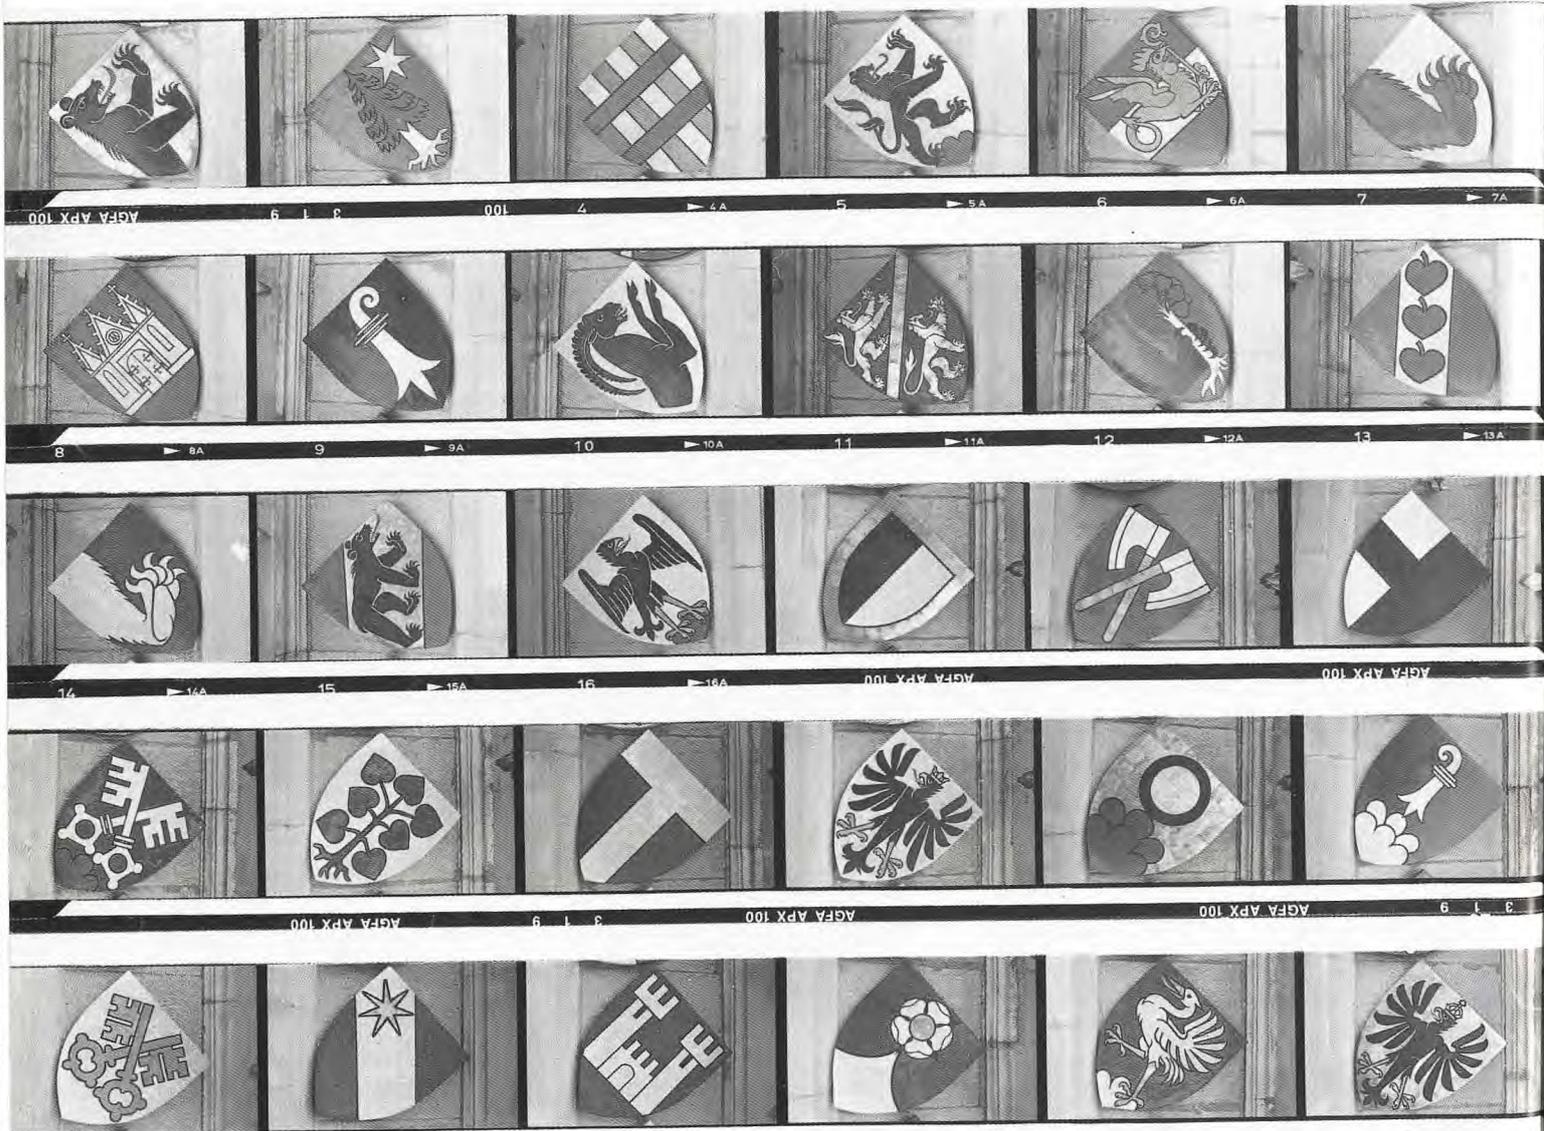
Photos de travail: armes des districts du canton de Berne.

Les armes des districts du canton de Berne ont été réalisées en 1940-42 par Josef et Hans A. Fischer d'après les esquisses de Paul Boesch. Le maître de l'ouvrage ayant décidé de conserver la disposition des armes de 1942, on s'est contenté d'en examiner, nettoyer, conserver et compléter les couches picturales. Après avoir été soigneusement nettoyée, la peinture à l'huile appliquée sur les écussons a été réactivée avec de l'huile standolie. Seules les teintes rouges et bleues ont dû, dans quelques cas, être revêtues d'un glacis. Les dorures ont été retouchées de façon très discrète, tandis que les parties argentées (feuillet minces d'aluminium) qui s'étaient décomposées ont dû être recouvertes de poudre d'or blanc aux endroits où elles se chevauchent.

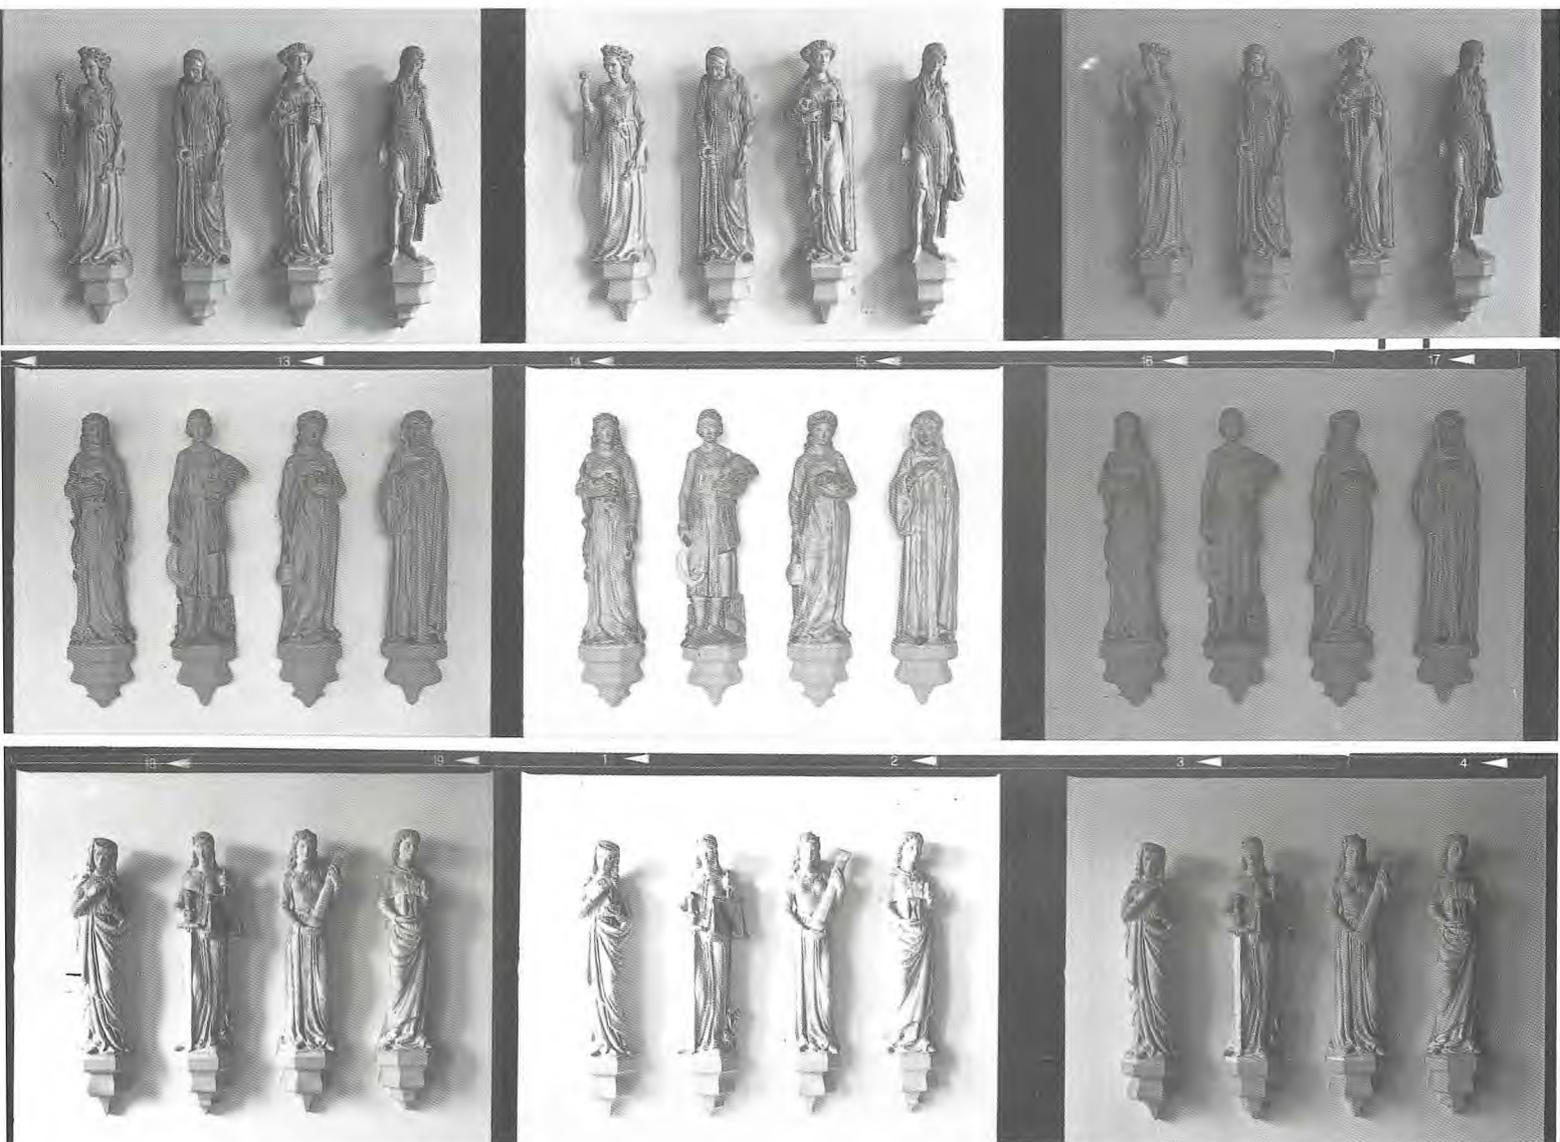
Photos de travail: sculptures allégoriques.

Le traitement pictural à la détrempe risquait de s'abîmer en raison de la mauvaise adhérence des couches de peinture. Après un nettoyage à sec, on a procédé à plusieurs tentatives de fixation tout en respectant le fond (plâtre) et le système pictural. Les couches de peinture ont été fixées au moyen d'une solution hydrosoluble de colle végétale et de colle synthétique fortement diluées. Les endroits où le plâtre avait été mis à nu ont ensuite été retouchés.

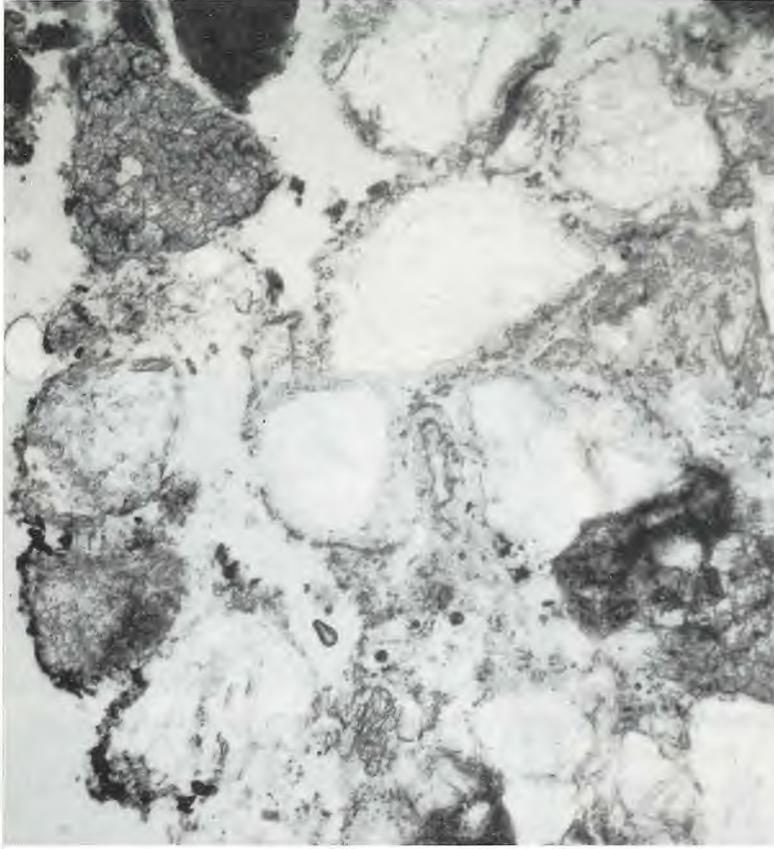
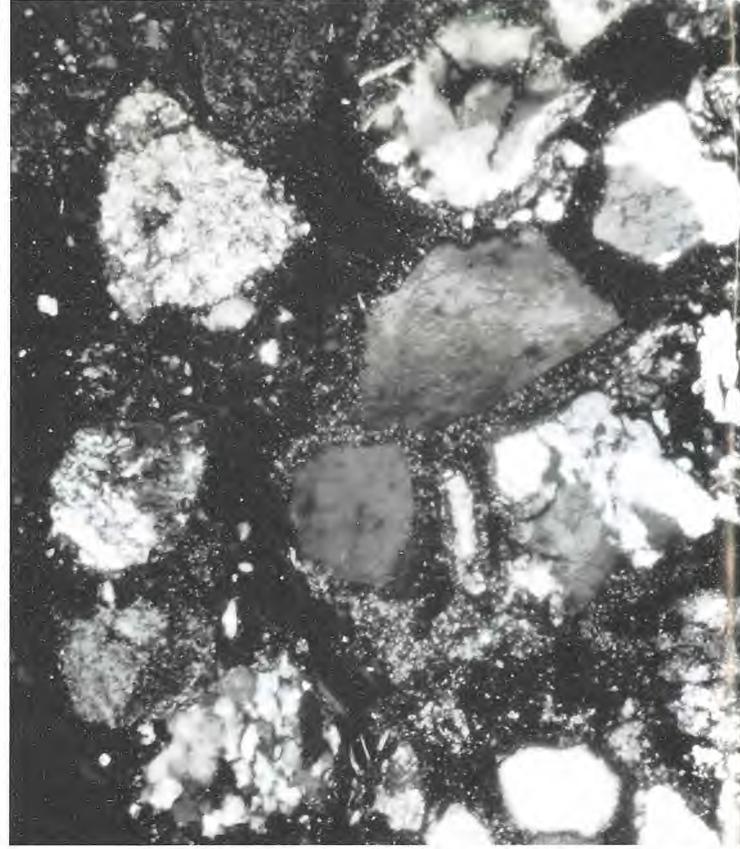
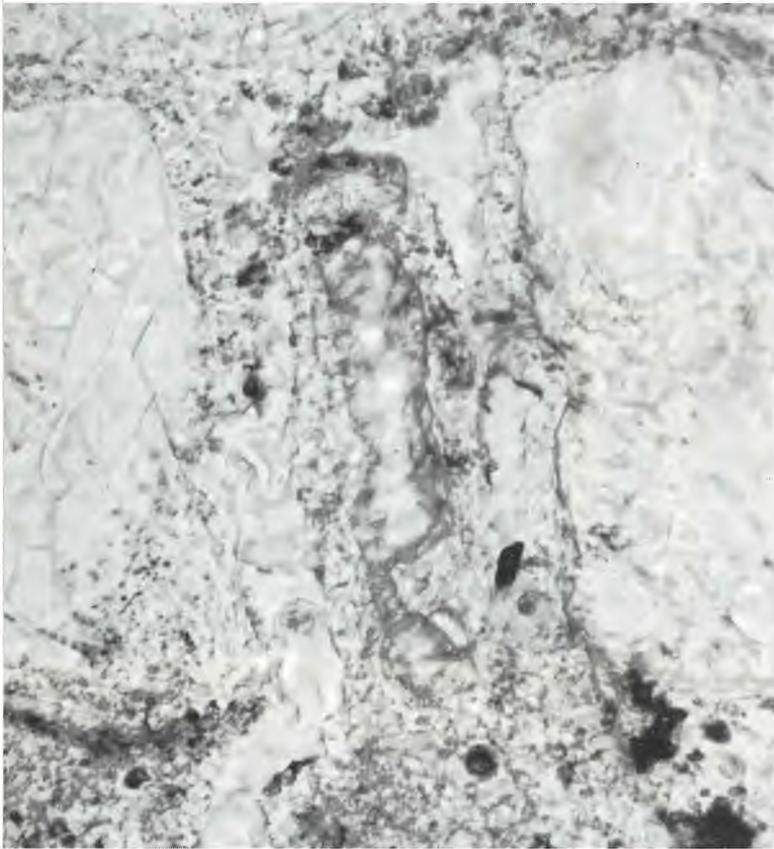
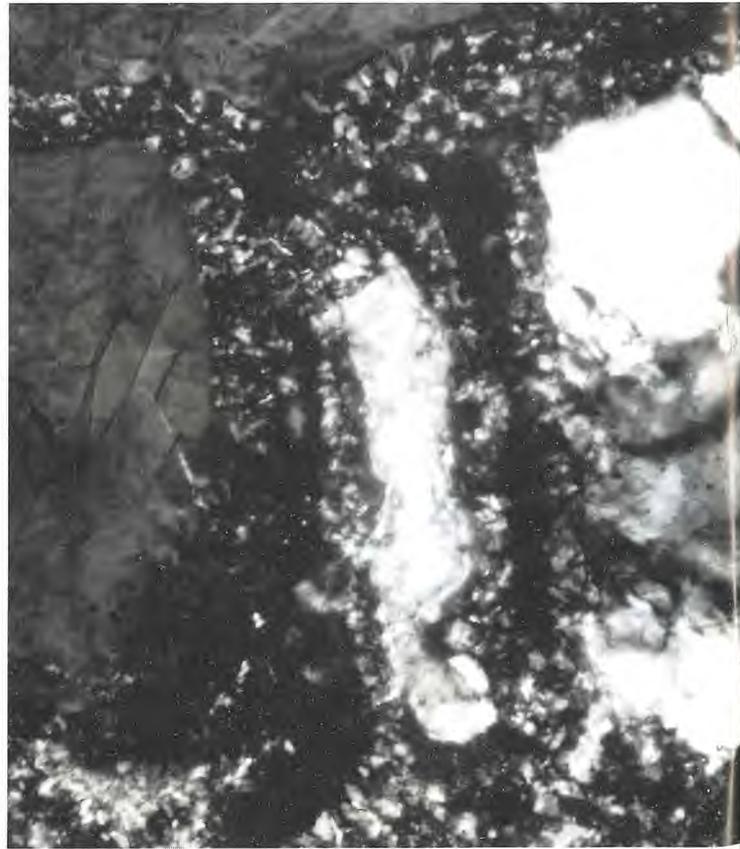
Lame mince de grès.
En haut: hauteur de l'image d'environ 1,5 mm.
En bas: hauteur de l'image d'environ 1,5 mm.

En haut: hauteur de l'image d'environ 0,4 mm.
En bas: hauteur de l'image d'environ 0,4 mm.

Les parties les plus anciennes (gothiques) de la frise sont travaillées en grès très fin, d'un bleu-gris (parfois d'un jaune tirant sur l'ocre), avec un litage bien visible. Toutes ces pierres ont été encastrées le litage parallèle à la surface de la façade, ce qui a entraîné le délitage des surfaces et la formation de flocons dans le remplage. Par ailleurs, ces parties sont couvertes de croûtes, notamment aux endroits exposés.

Le grès utilisé aux deux extrémités de la frise et aux angles du bâtiment, tirant sur le jaune, est d'un grain moyen et son litage n'est pas visible. Il s'agit là des parties les plus récentes, datant probablement de la transformation de 1940. A ces endroits, la détérioration se traduit par une désagrégation sableuse des surfaces et une formation de flocons sur les arêtes.

Pour réaliser le reste de la frise, on a employé un grès moyen sans litage visible et d'un gris jaunâtre. Ce type de grès est recouvert d'une croûte d'un gris brunâtre, tacheté aux endroits exposés; il est, par ailleurs, plus ou moins friable sur les surfaces planes.

Les croûtes décelées se composent de gypse, qui est sans doute le fait de la pollution atmosphérique, et d'un autre composant non déterminable au microscope (probablement les conséquences d'anciens traitements à base d'eau calcaire, de silicate alcalin, de coulis de ciment ou de fluaté).

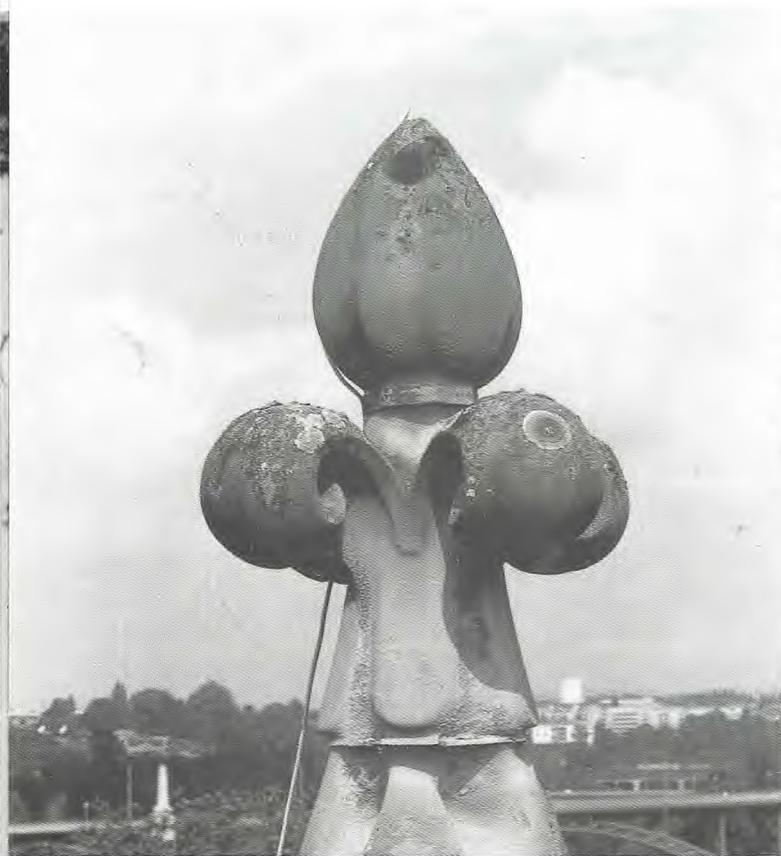
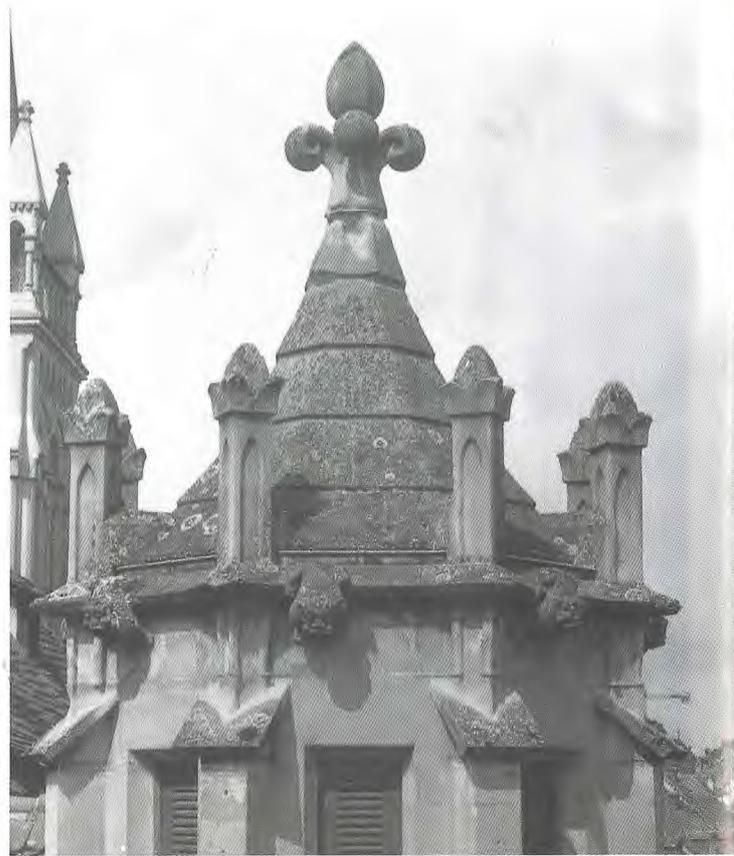
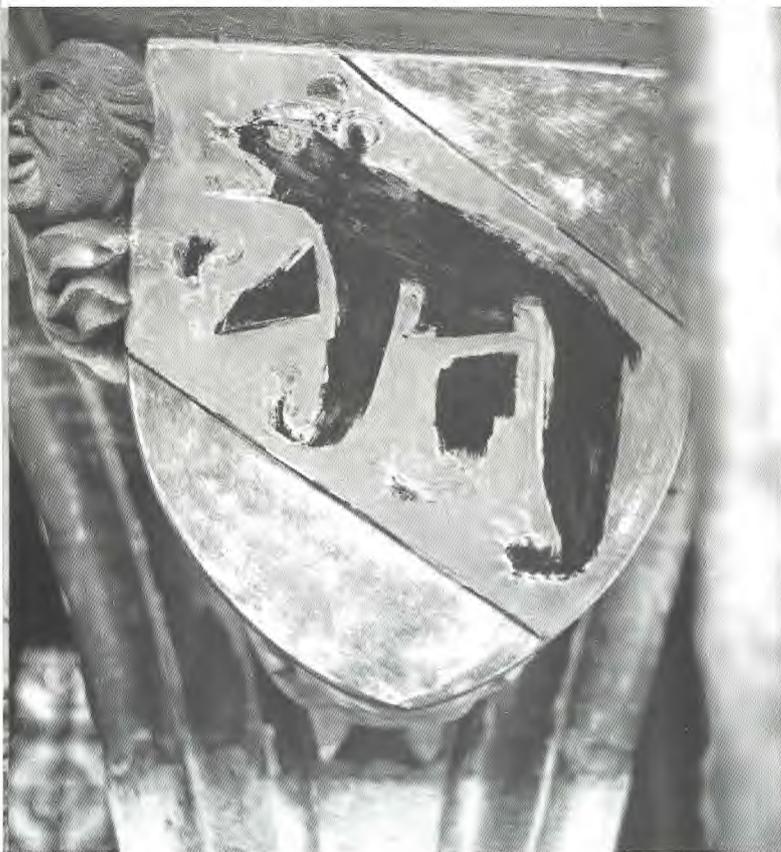
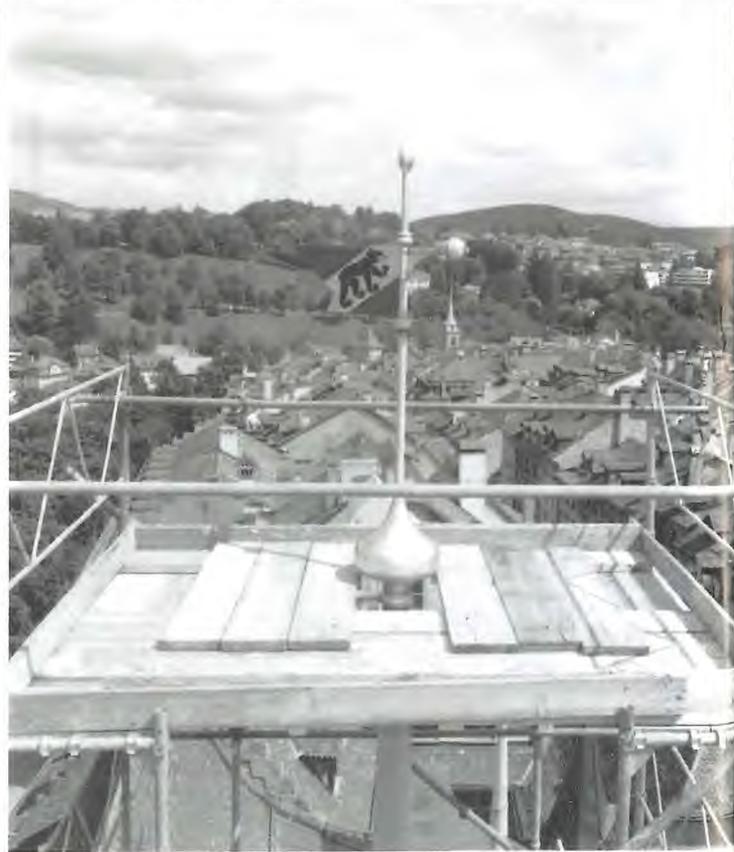
Avant la restauration de 1989.
 En haut: fleuron de la flèche, façade nord-est.
 En bas: écusson, escalier extérieur à double volée sud.

En haut: flèche; façade nord-est.
 En bas: aiguille de la tourelle d'escalier.

Une fois l'échafaudage monté, le tailleur de pierre a enlevé les parties très endommagées des appuis de fenêtre et des larmiers. Dans un même temps, la façade a été entièrement nettoyée à sec par un brossage et un sablage très fin. Les éléments relativement épargnés par les injures du temps ont été consolidés avec de l'ester de silice.

Les petites parties qui avaient été enlevées ont été remplacées par du mortier de ciment-trass et les composants plus importants par du grès naturel. Quant aux parties d'ouvrage très saillantes, notamment celles de la face nord, elles ont été recouvertes de tôles (CuTiZi).

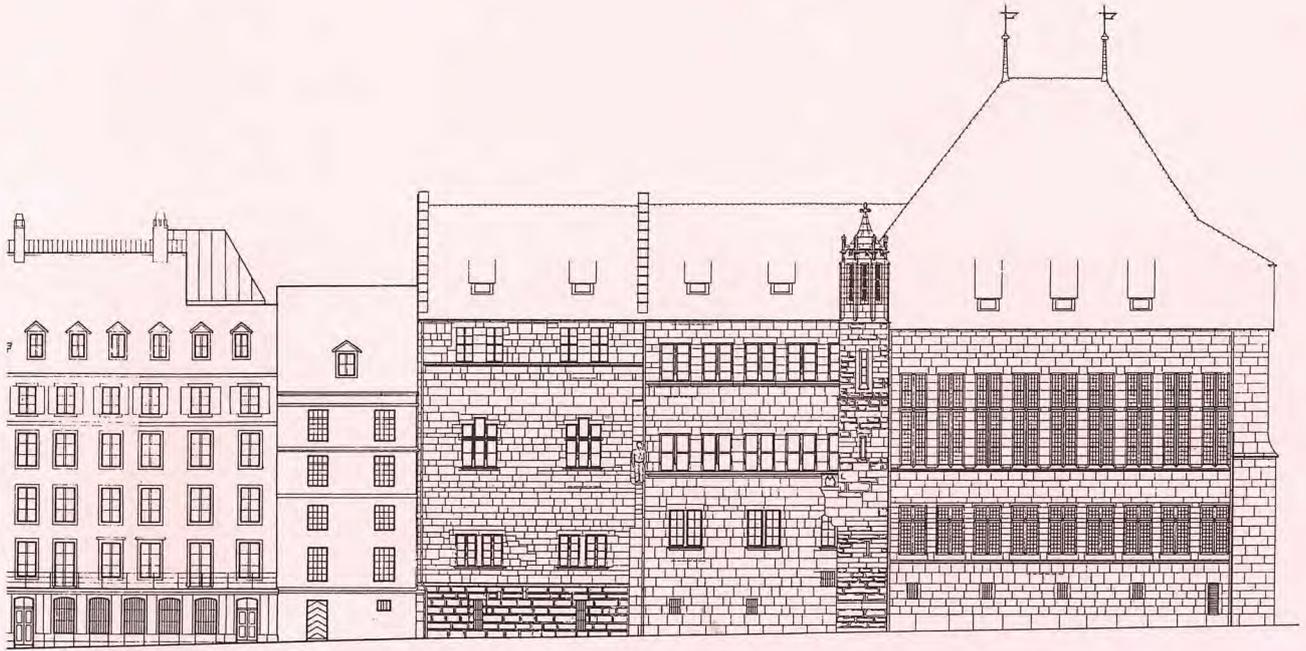
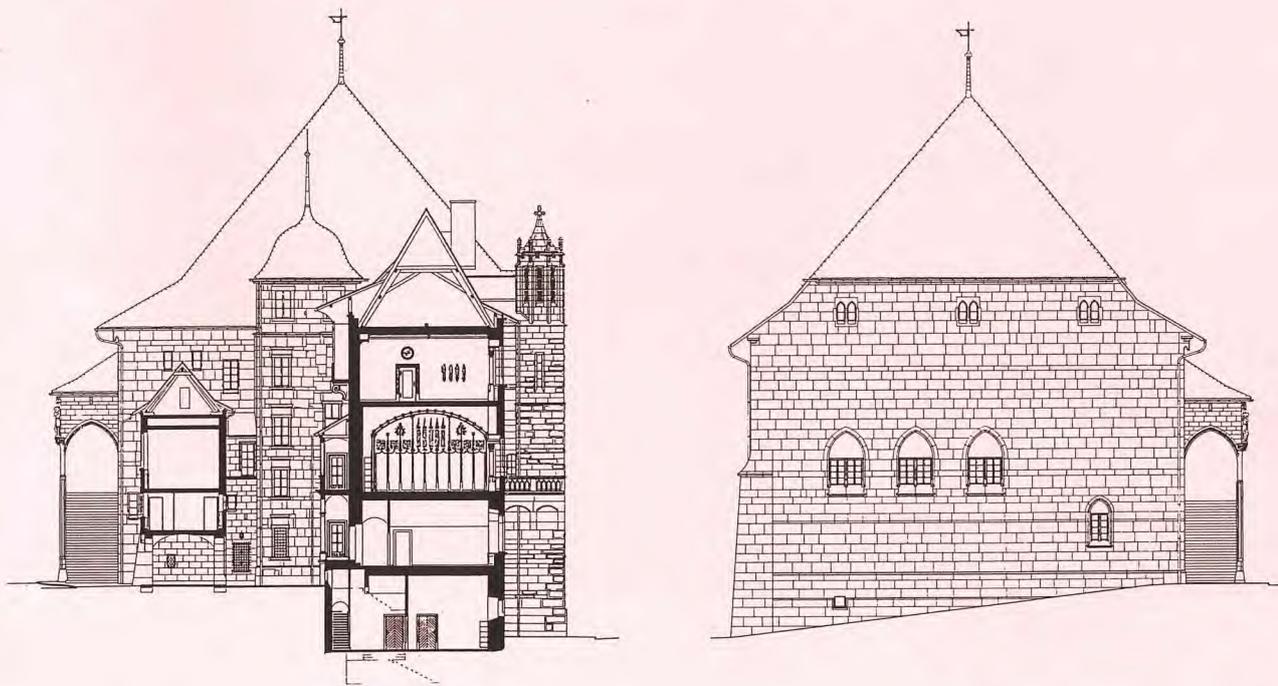
En haut: bâtiments de l'Hôtel du gouvernement, façades nord.
 En bas: façade est de l'Hôtel du gouvernement, coupe, façade ouest.

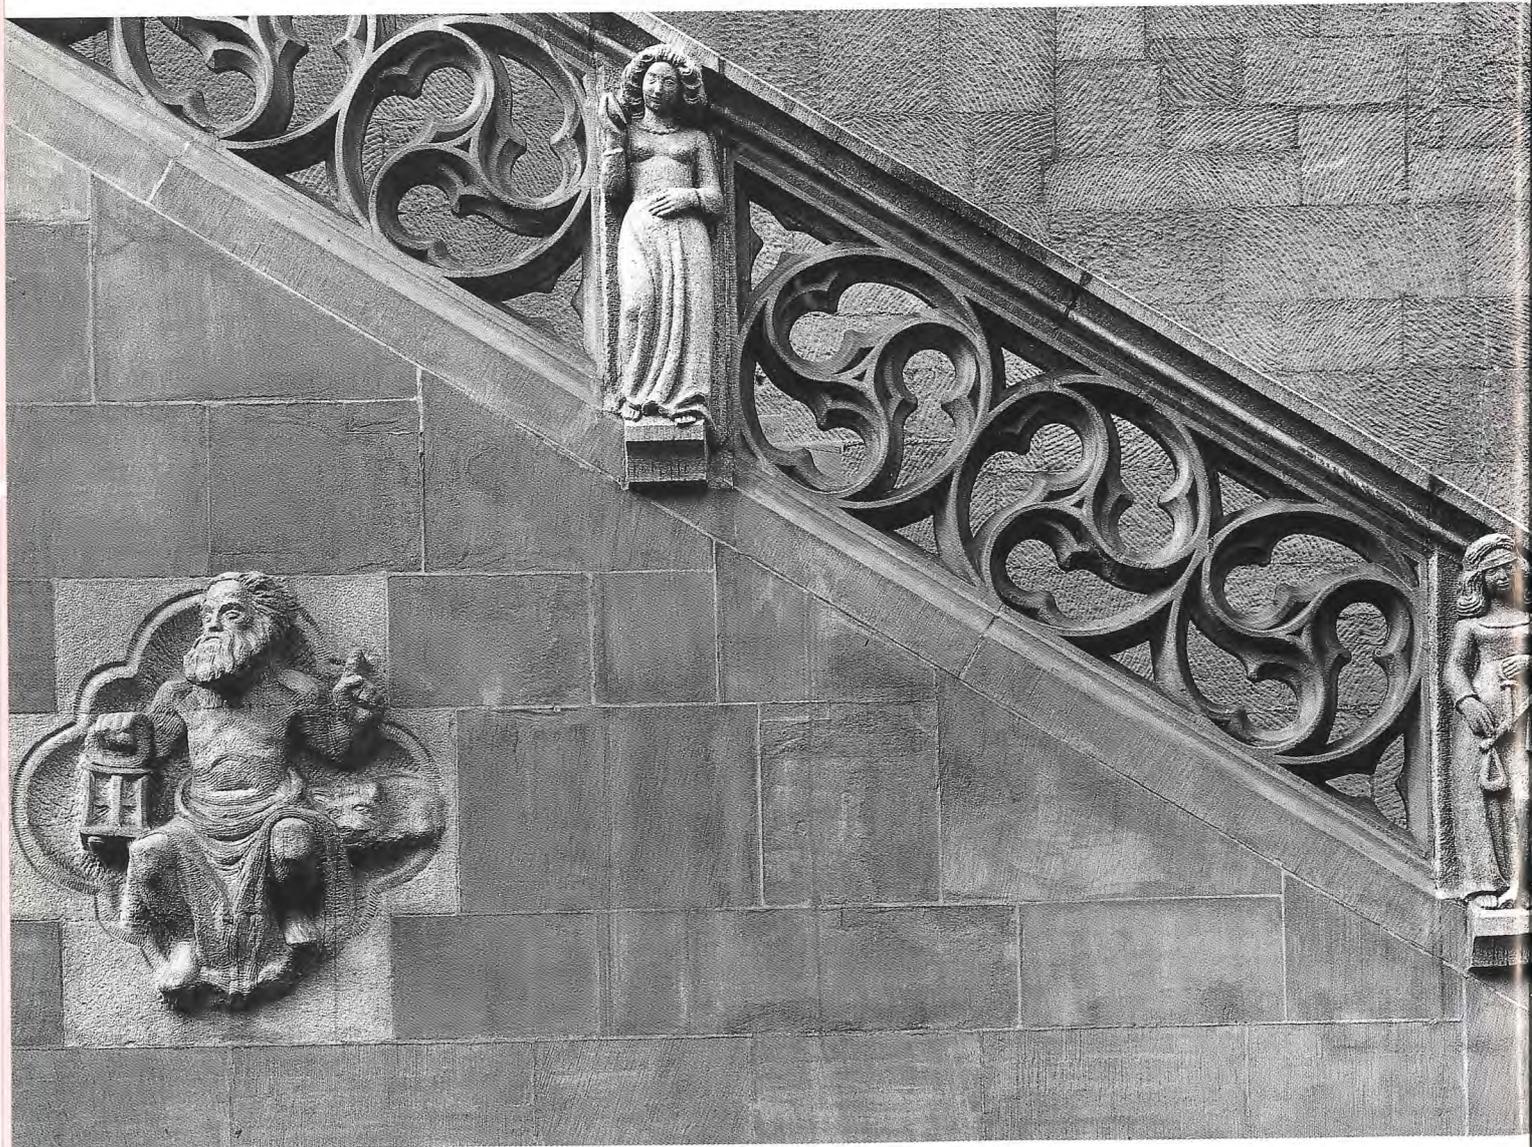
Escalier extérieur à double volée, façade sud, 1991, détail.

Les graffiti sur les murs de l'escalier extérieur sud ont posé des problèmes d'une nature particulière. Ces inscriptions ayant résisté aux méthodes traditionnelles de nettoyage, la surface des pierres a dû être grattée par les tailleurs de pierre, tâche qui s'est, par ailleurs, avérée assez délicate. La surface de ces murs fut ensuite enduite, à titre d'essai, d'un produit permettant d'effacer les graffiti par un simple jet d'eau chaude à haute pression. Cette couche protectrice doit ensuite être renouvelée.
