GEKOBE.2014

**Strategische Planungen 2011 - 2014
nach GSchG/GSchV**

Sanierung des Geschiebe- haushaltes im Kanton Bern

**Schlussbericht – Gewässersystem
Lombach**

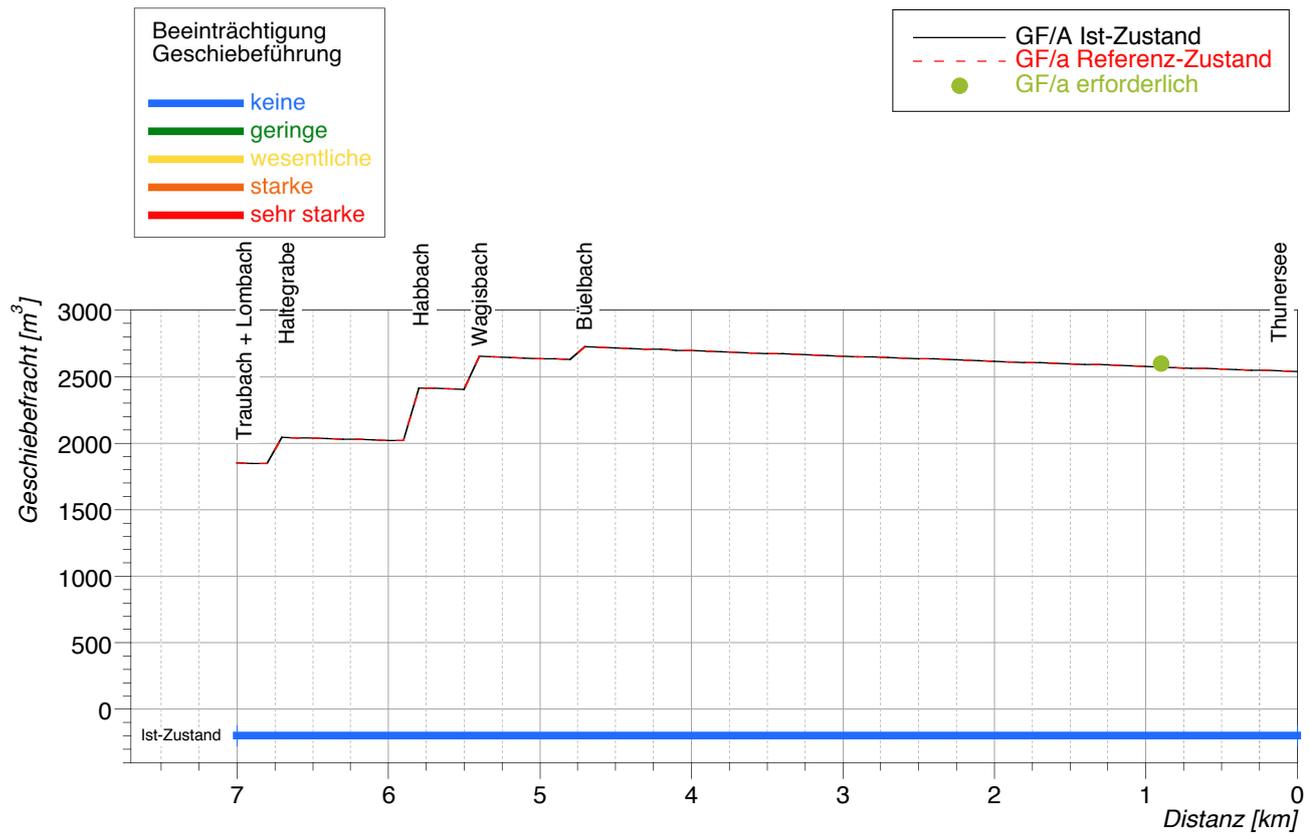
Anhang A - Längenprofil Geschiebefracht

Das Längenprofil ist in Anhang A ersichtlich. Mit der Annahme, dass die Sperren im Lombach mittlerweile hinterfüllt sind, entspricht die Geschiebefracht im Ist-Zustand derjenigen im Referenz-Zustand. Die Wildbachverbauungen wurden nicht erhoben. Eine Sanierung im Sinne des Gewässerschutzgesetzes wird als unverhältnismässig angesehen. Es besteht demnach keine Beeinträchtigung der Geschiebeführung (vgl. Anhang 2).

Lombach
