Amt für Wasser und Abfall des Kantons Bern  
Fischereiinspektorat des Kantons Bern  
Tiefbauamt des Kantons Bern

## Zweite Nachführung Ökomorphologie der Fließgewässer und Aktualisierung GN5 im Kanton Bern

Februar 2011

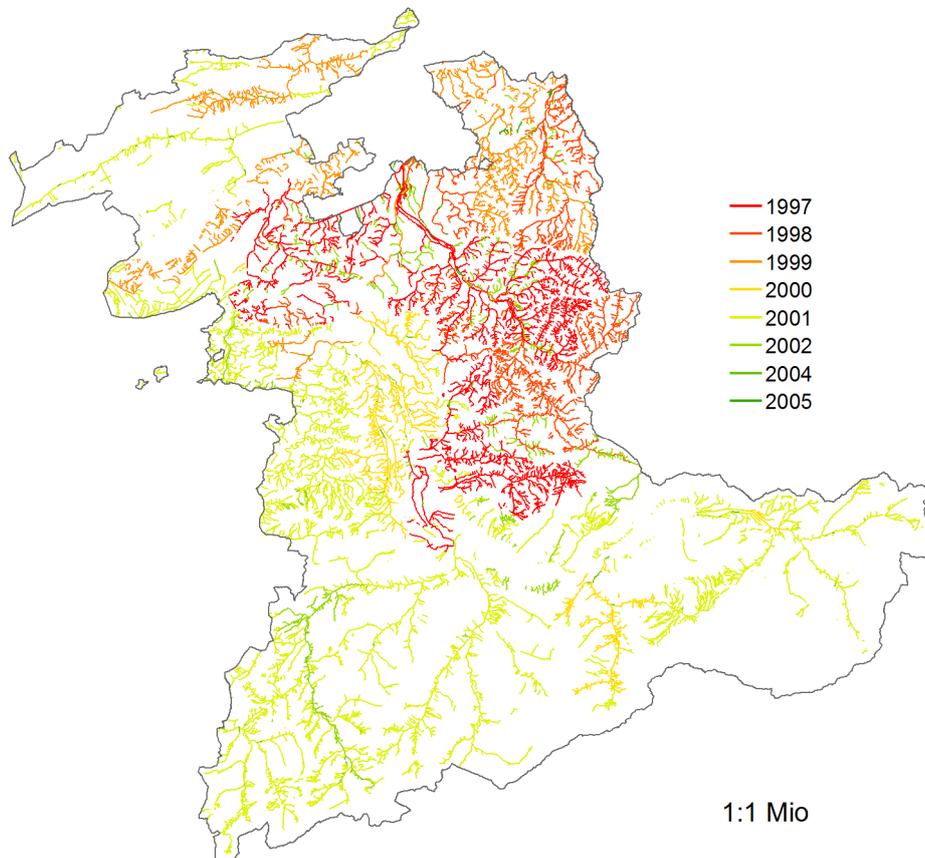
Abb. 1 Erfassungsjahr der ökomorphologischen Kartierung (Erstkartierung und erste Nachführung)

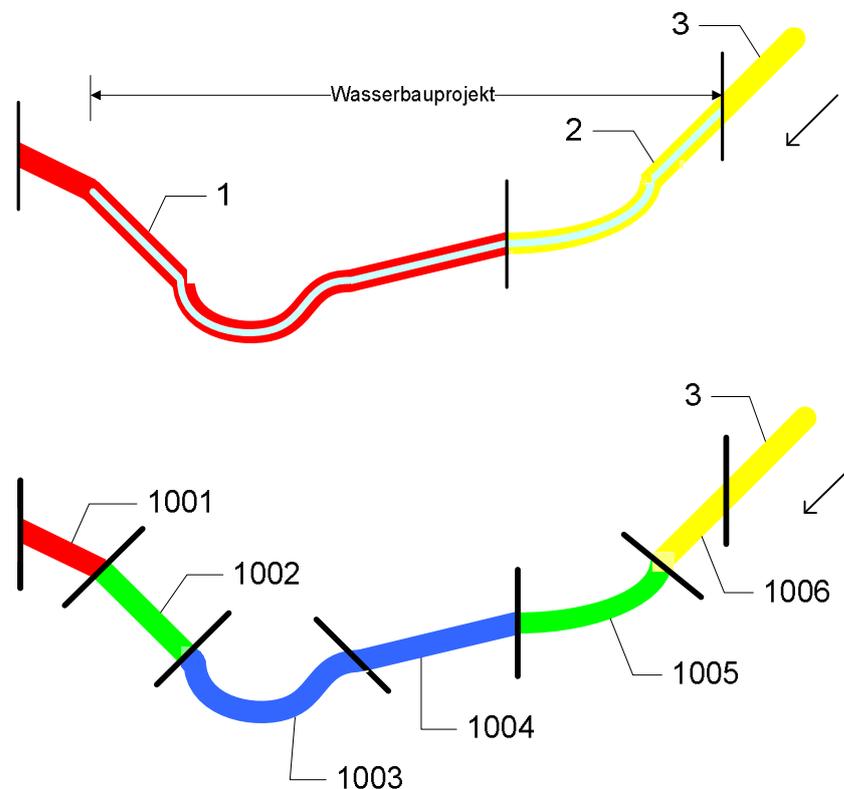
Abb. 3 Abschnittbildung Nachführung Ökomorphologie.

Die Abbildung zeigt zweimal denselben Gewässerabschnitt. Im oberen Teil sind die Resultate der Erstkartierung Ökomorphologie (Abschnitte 1 bis 3) dargestellt. Zusätzlich ist die in einem Wasserbauprojekt renaturierte Strecke markiert. Sie umfasst teilweise Abschnitt 1 und den ganzen Abschnitt 2. Die untere Darstellung zeigt die Resultate der Nachkartierung. Im Rahmen der Nachführung werden ganze Abschnitte ersetzt, da sonst Datenlücken entstehen. Von den 6 neu erfassten Abschnitten ist einer (1001) gegenüber der Erstkartierung unverändert (er liegt

ausserhalb der Renaturierungsstrecke). Für die Auswertungen werden nur die renaturierten Abschnitte 1002 bis 1006 berücksichtigt.

In der Regel werden bei Nachführungen mehr Abschnitte ausgeschieden als bei der Erstkartierung. Dies zu berücksichtigen, weil Abschnittsnummern eindeutig sein müssen. Abb. 3 zeigt das Prinzip der Abschnittnummerierung.

Für die Abschnittnummerierung wird die Nummer des untersten Abschnitts aus der Erstkartierung übernommen und um drei Stellen (001) verlängert. Die nachfolgenden Abschnitte werden fortlaufend aufsteigend nummeriert. Die oberhalb der Baumassnahmen liegenden Abschnitte werden nicht umnummeriert (hier Abschnitte 3 ff).

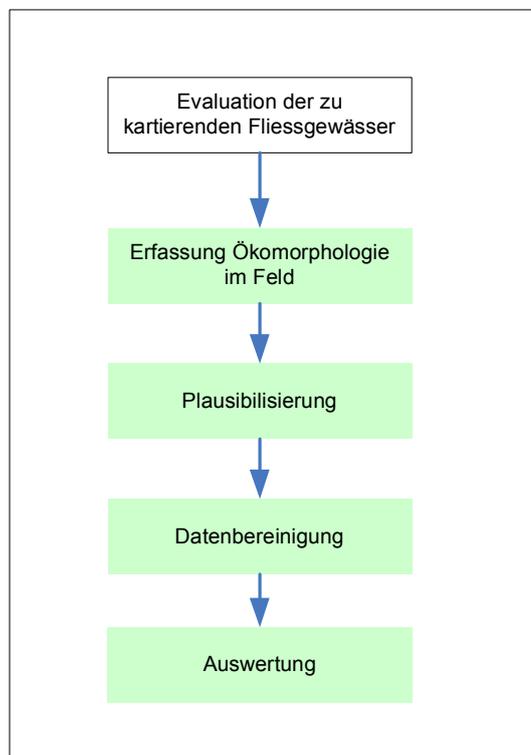
Abb. 4 Vorgehensschema Nachführung Ökomorphologie

Der überwiegende Teil der Projekte umfasste eine Neuaufnahme der Ökomorphologie ohne gleichzeitige Anpassung des GN5. Die Bearbeitung der Nachführung erfolgte in 6 Schritten, die im Folgenden beschrieben werden.

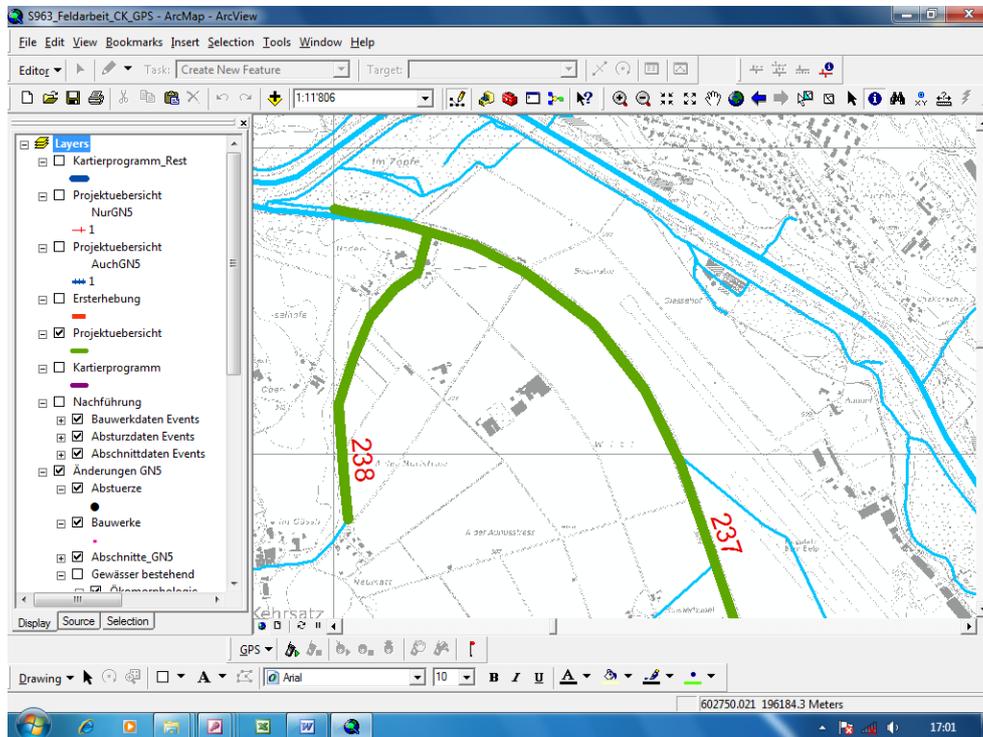
Abb. 5 zeigt einen Printscreen der GIS-Oberfläche, wie sie im Feld eingesetzt worden ist. Dargestellt ist das Gebiet um den Flugplatz Bern Belpmoos. Grün eingefärbt sind die Kartierprojekte 237 und 238, welche vor Ort kartiert werden mussten.

Abb. 5 Projektübersicht

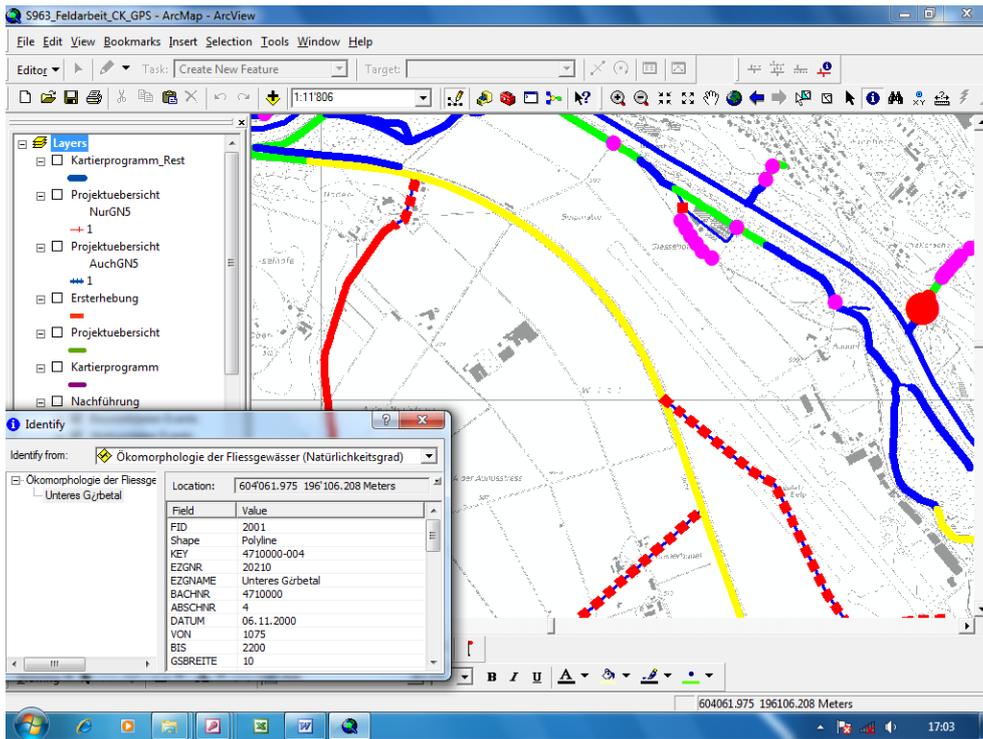
In Abb. 6 sind die Resultate der Erstkartierungen eingeblendet. Der Mühlebach (Projekt 238) war vor den Hochwasserschutz- und Revitalisierungsmassnahmen im Unterlauf eingedolt. Die offen fließende Strecke war bei der Erstkartierung als naturfremd/künstlich bewertet worden (Klasse IV, rot). Das kleine Fenster zeigt einen Teil der in der Ersterhebung erhobenen Merkmale für einen Abschnitt der Gürbe (Projekt 237)

Abb. 6 Bestehender Datensatz Ökomorphologie Kanton Bern

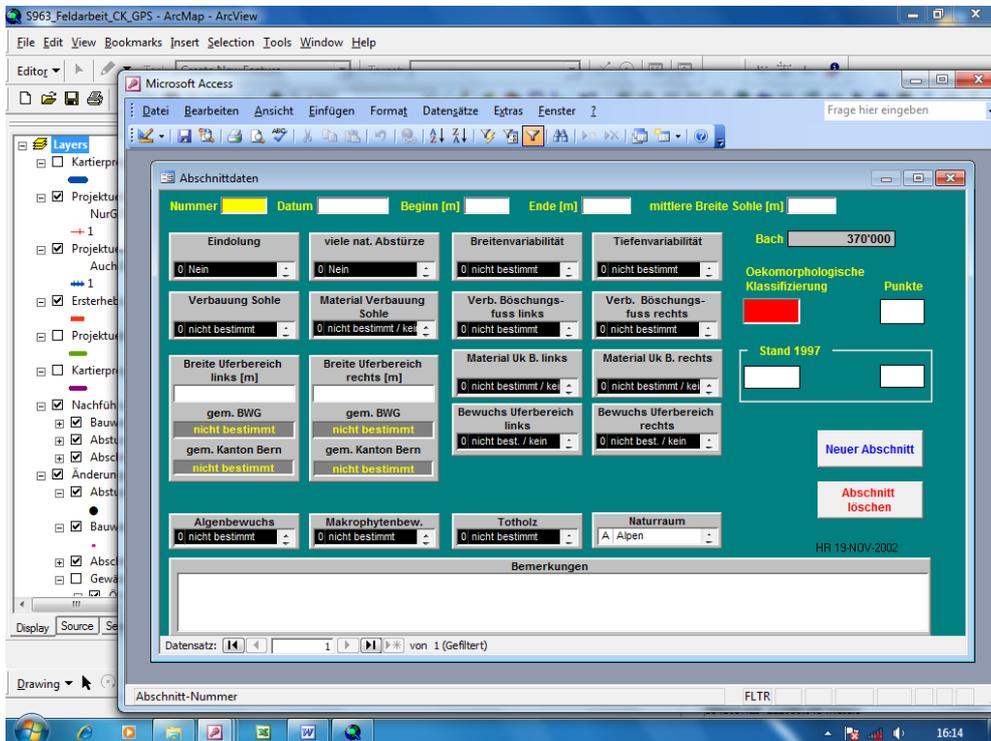
Abb. 7 Eingabemaske Datenbank Nachführung Ökomorphologie, Abschnittdaten

Die Abschnittskartierungen erfolgen von unten nach oben hin, beginnend mit jenem Abschnitt der Erstkartierung, in welchem das Wasserbauprojekt beginnt. Im Projekt Nr. 238 ist dies bei der Mündung in die Gürbe. Die Merkmale werden über eine Eingabemaske (Abb. 7) direkt in die Änderungsdatenbank eingegeben.

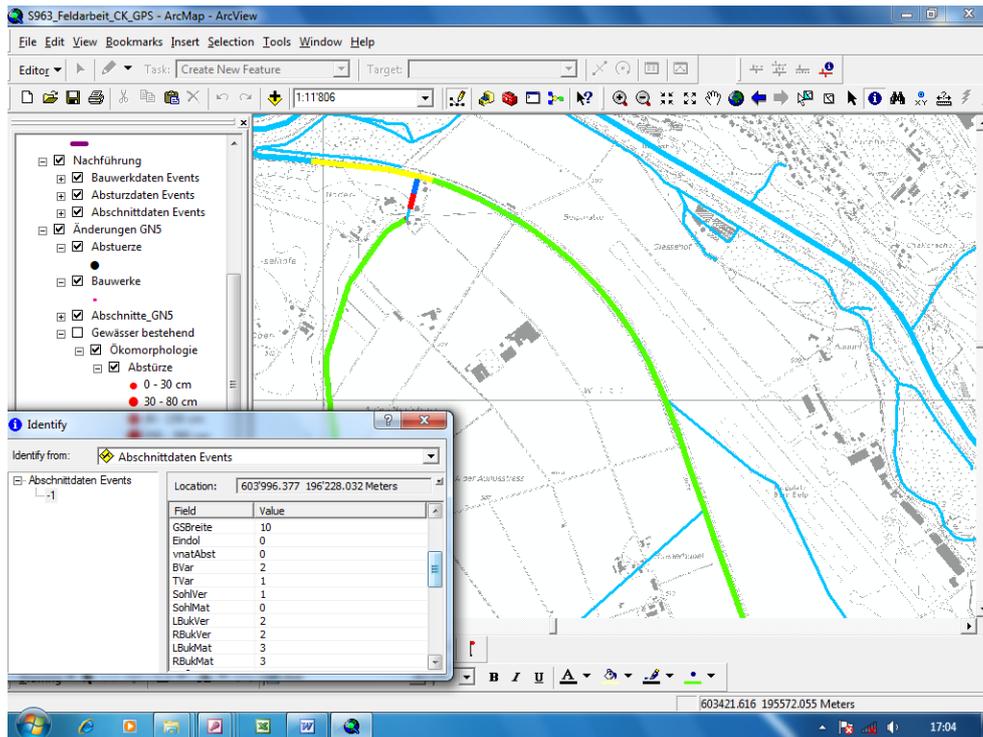
In der folgenden Abbildung sind die Resultate (ökomorphologische Klassen) der Nachkartierungen eingeblendet. Dies erlaubt eine erste grobe Plausibilisierung der Daten vor Ort. Sind die Daten beispielsweise einer falschen Bach-Nr. zugewiesen worden, so werden nicht die erwarteten Bäche eingefärbt. Stimmen die Abschnittsgrenzen nicht, so werden die Resultate auch an einem falschen Ort eingeblendet. Eine Korrektur ist gleich im Feld möglich. Die Eingaben für einzelne Abschnitte können laufend über das kleine Fenster kontrolliert werden.

Abb. 8 Resultate Zweite Nachführung Ökomorphologie Stufe F.

Der Mündungsbereich des Mühlebachs in die Gürbe ist als natürlich/naturnah bewertet worden (Klasse I, blau). Nach einem kurzen eingedolten Abschnitt wurde die Gewässerstruktur bis praktisch zum Ende des Wasserbauprojekts als leicht beeinträchtigt (Klasse II, grün) eingestuft.

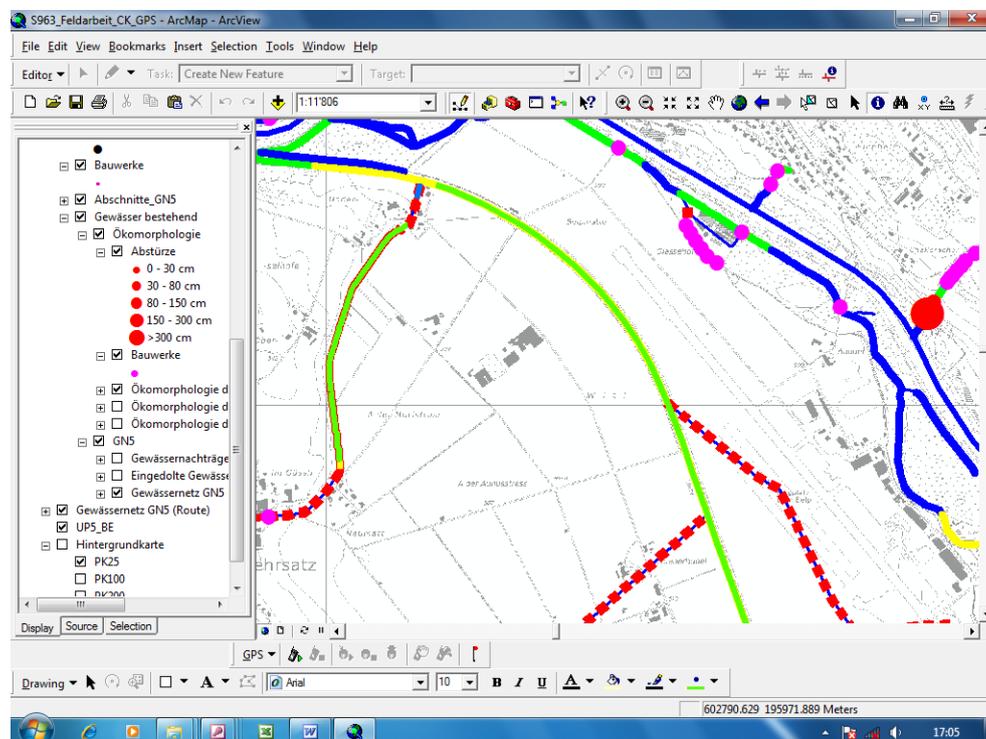
Die Überlagerung des alten Kartierstands mit den Resultaten der Nachkartierung (Abb. 10) erlaubt eine zusätzliche grobe Plausibilisierung vor Ort

Abb. 10 Überlagerung des alten Kartierstands mit den Resultaten der Nachkartierung

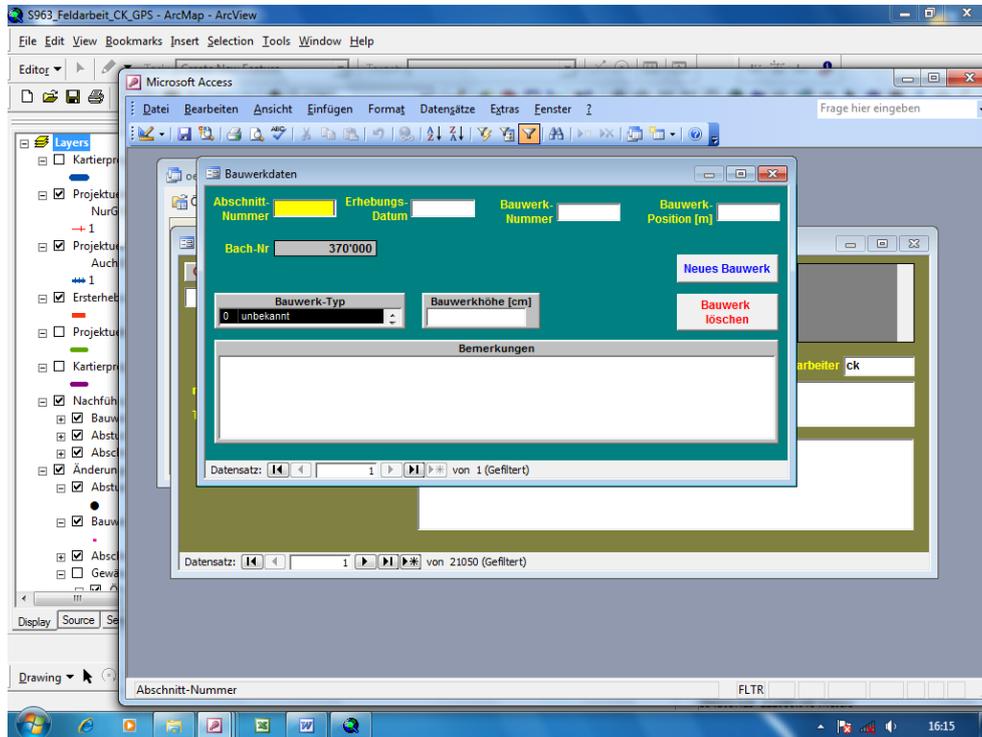
Abb. 11 Eingabemaske für Bauwerkdaten

In den neu aufgenommenen Abschnitten wurden alle vorhandenen Abstürze und Bauwerke mit den dafür vorbereiteten Eingabemasken erfasst. So wird sichergestellt, dass die Hindernisse den richtigen (neuen) Abschnittnummern zugewiesen werden.

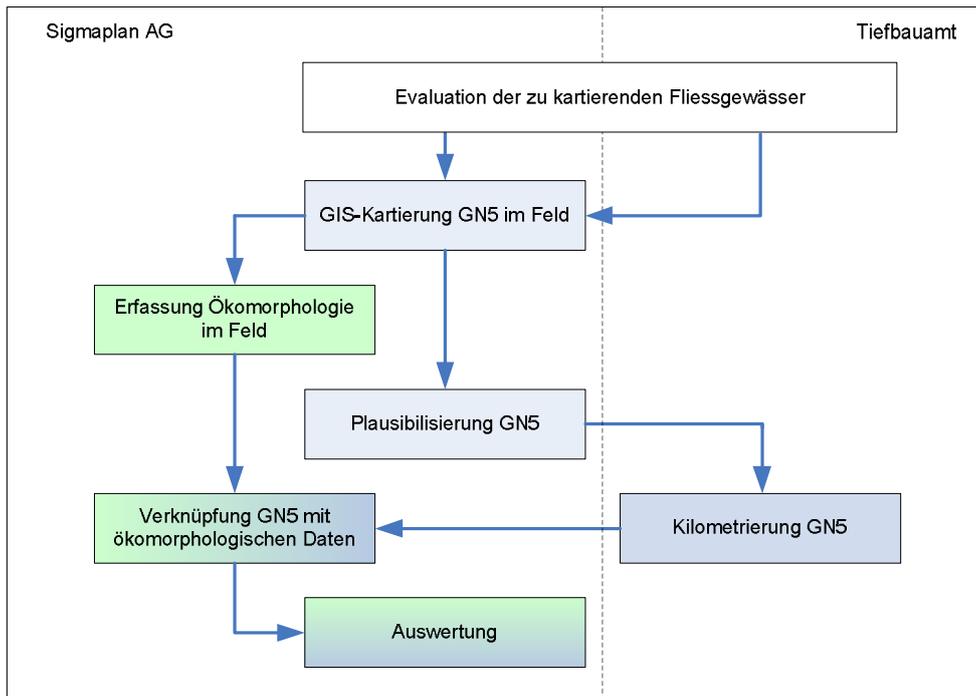
Abb. 12 Bearbeitungsschema Aktualisierung GN5

Die Datenerhebung zur Aktualisierung des GN5 erfolgte in Zusammenarbeit mit dem Tiefbauamt gemäss unten aufgeführtem Schema.

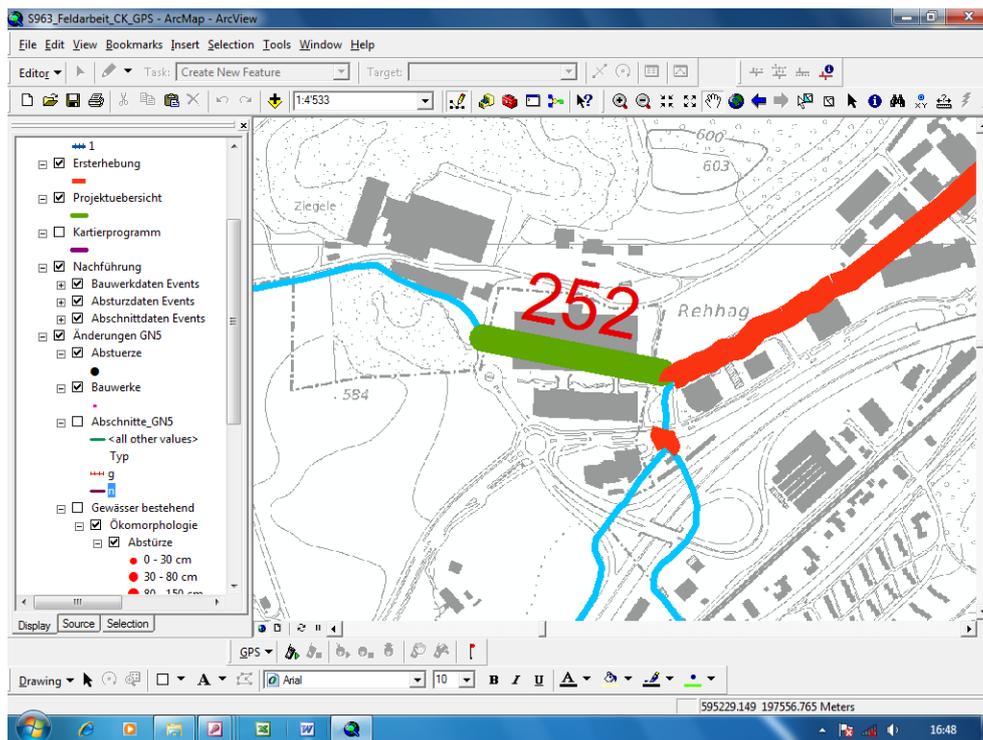
Abb. 13 zeigt, am Beispiel des Moosbachs, in welchem Bereich das GN5 aktualisiert werden musste. Die grüne Linie überdeckt den Verlauf des Moosbachs gemäss aktuellem GN5. Der neue Verlauf zwischen den beiden grossen Gebäuden ist im UP5 bereits korrekt eingetragen.

Abb. 13 GN5-Aktualisierungsbedarf im Bereich der grünen Linie. Die rote Linie markiert einen Abschnitt des Stadtbachs, welcher im Rahmen der ersten Nachführung aufgenommen worden ist.

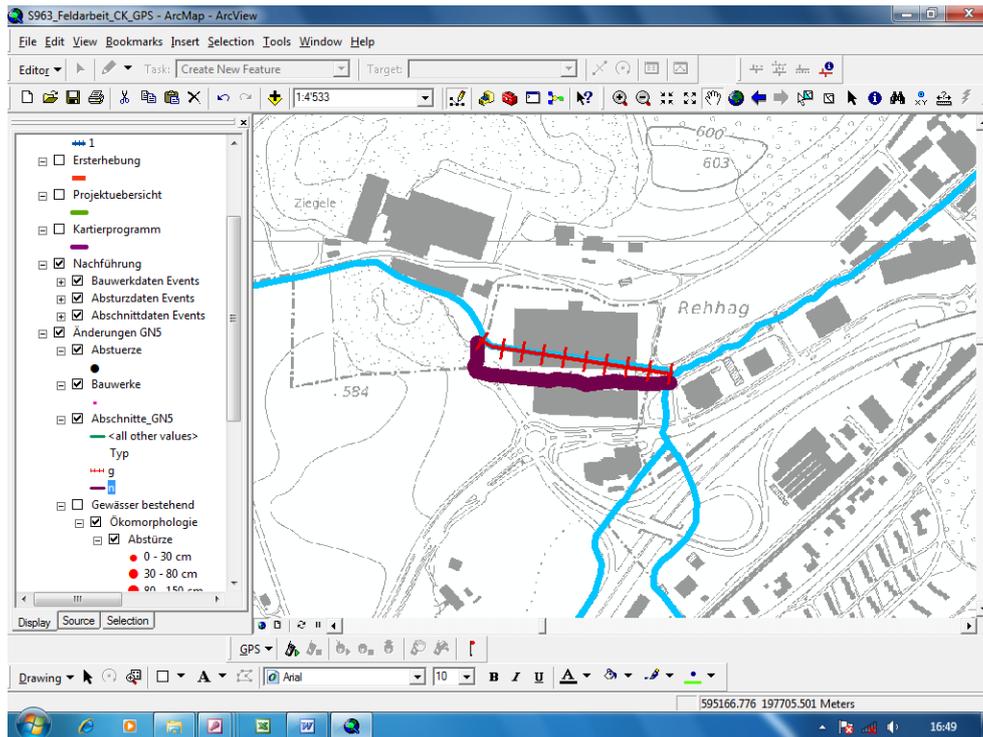
In einem ersten Bearbeitungsschritt im Feld wird der neue Verlauf aufgenommen und digitalisiert. In Abb. 14 ist der neue Verlauf mit einer ausgezogenen Linie dargestellt, der ehemalige (aus dem GN5 zu löschende Abschnitt) mit einer gestrichelten Linie aufgeführt.

Abb. 14 Aktualisierung GN5, neuer (dicke Linie) und ehemaliger (gestrichelte Linie) Gerinneverlauf des Moosbachs vor der Mündung in den Stadtbach Bern.

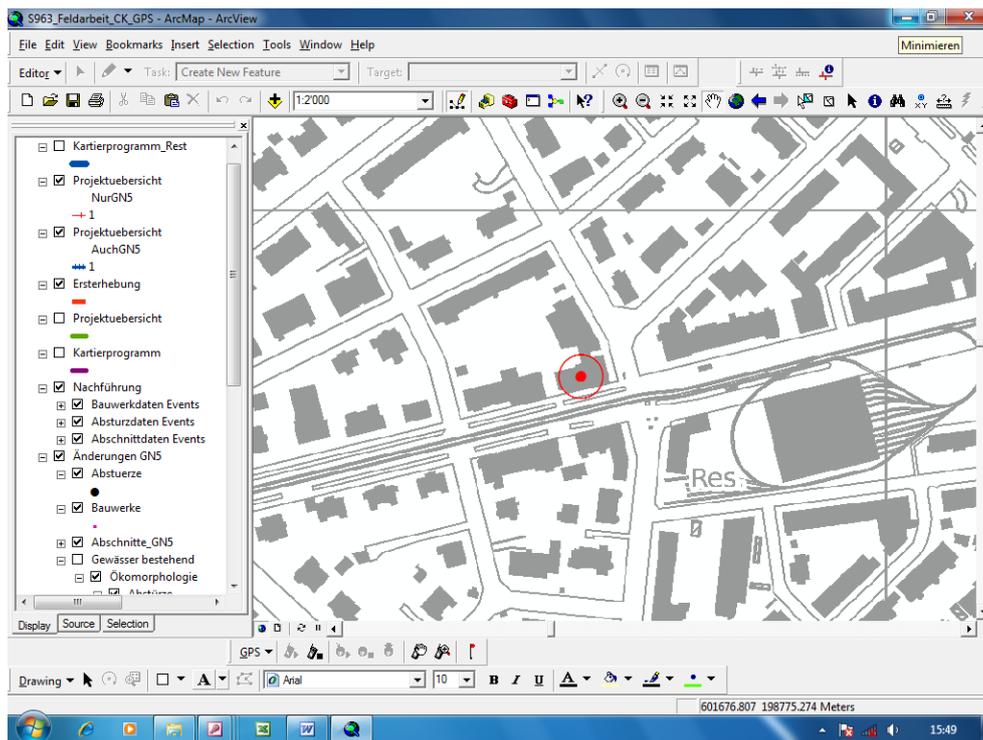
Für die Kartierung von neuen Bachläufen und Hindernissen im offenen Feld hat sich der Einsatz des GPS sehr bewährt. Die aktuelle Position gemäss GPS lässt sich laufend auf der GIS-Oberfläche einblenden. In der folgenden Beispielabbildung befindet sich der Feldlaptop neben dem Berichtverfasser im Büro der Sigmaplan AG. Die Änderungen werden nach Abschluss der Kartierarbeiten vom TBA ins GN5 übernommen. Anschliessend werden die Ökomorphologiedaten auf das neue Gewässernetz übertragen.

Abb. 15 Laptop-Position gemäss GPS an der Thunstrasse 91 in Bern

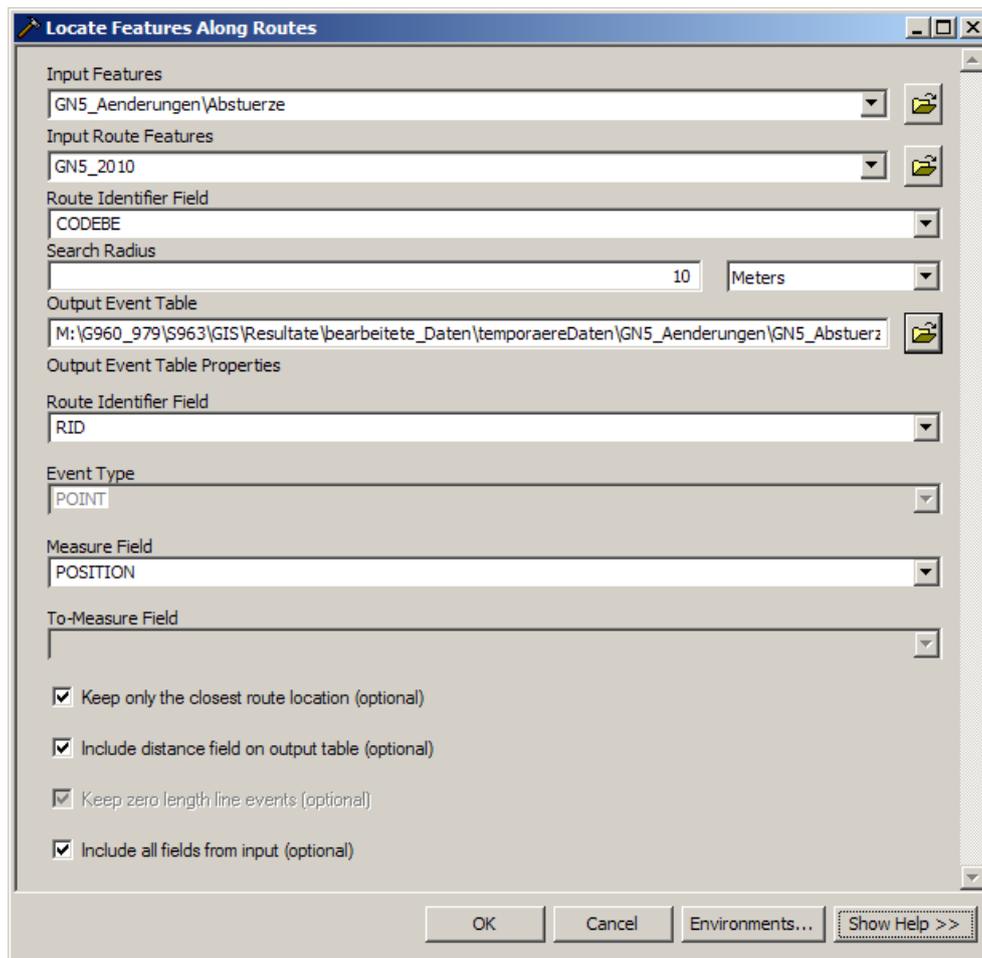
Auf Basis des aktualisierten GN5 kann auch die Position der Abstürze und Bauwerke bestimmt werden (siehe Abb. 16).

Abb. 16 Bestimmung der Position von Punktobjekten (am Beispiel der Abstürze)

Die maximale Abweichung der digitalisierten Abstürze zum neuen GN5 beträgt 6.3m; die grösste Differenz zwischen den digitalisierten Bauwerken und dem neuen GN5 ist 8.5m. Zur linearen Referenzierung der Abschnittsdaten muss der Search Radius etwas vergrössert werden (20m).

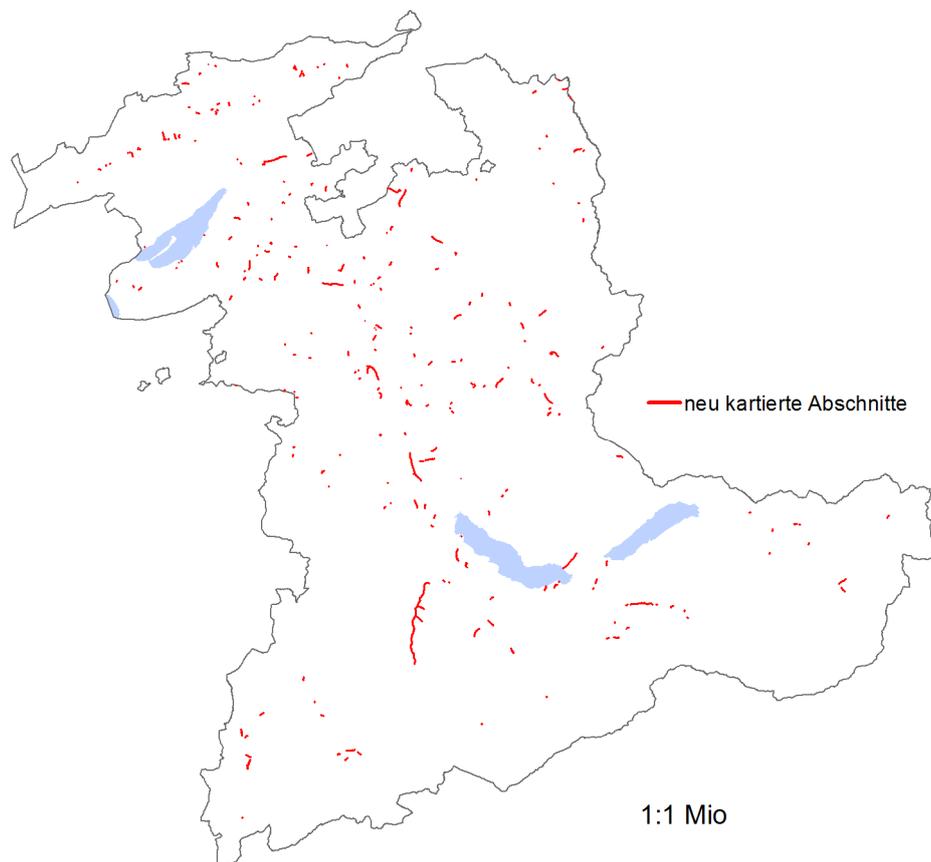
Abb. 17 Überblick über die im Rahmen der zweiten Nachführung Ökomorphologie und der Aktualisierung GN5 neu kartierten Gewässerabschnitte

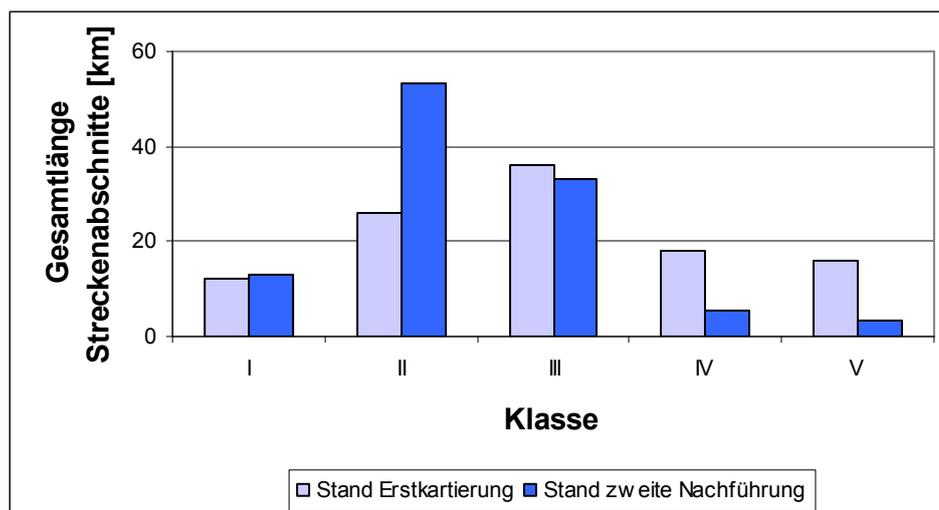
Abb. 18 zeigt einen Überblicksvergleich zwischen den Resultaten der Ersterhebung und der zweiten Nachführung. Grundsätzlich kann festgestellt werden, dass die allgemeine Richtung stimmt: Die Anteile der ökomorphologisch wertvollen Klassen I und II sind in der Nachführung höher als bei der Erstkartierung. Ohne die Neukartierung des Chirel (Aktualisierung GN5) würde die Zunahme bei Klasse I deutlich ausgeprägter ausfallen. Dies bedeutet, dass Renaturierungen tatsächlich tendenziell zu deutlichen Verbesserungen bei der Ökomorphologie führen. Weil Wasserbauprojekte häufig nicht ausschliesslich Renaturierungen oder Hochwasserschutzprojekte sind, sondern häufig Kombinationen von beidem darstellen, ist weiterhin mit einem Anteil Gewässerstrecken der Klassen III-V zu rechnen.

Abb. 18 Verschiebungen zwischen den Klassen (ohne erstmals erhobene Abschnitte)

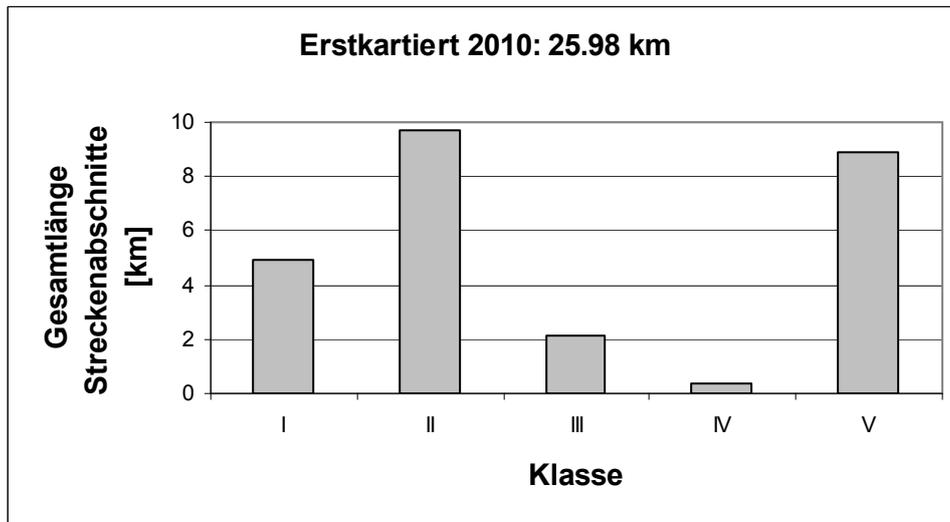
Insgesamt rund 26 Gewässerkilometer sind auf Wunsch der OIKs erstmals erhoben worden. Abbildung 19 zeigt die Klassierung der entsprechenden Abschnitte.

Abb. 19 Resultate der erstmals erfassten Gewässerabschnitte

Die Summe der Differenzen ergibt knapp 26 km. Dabei handelt es sich entweder um neue GN5-Abschnitte oder um Fließgewässer, die in der Erstkartierung nicht erfasst worden waren. So wurden beispielsweise 8.89 km der 12.43 in der Nachführung als eingedolt erfassten Strecken erstmals aufgenommen (vgl. Abb. 19)

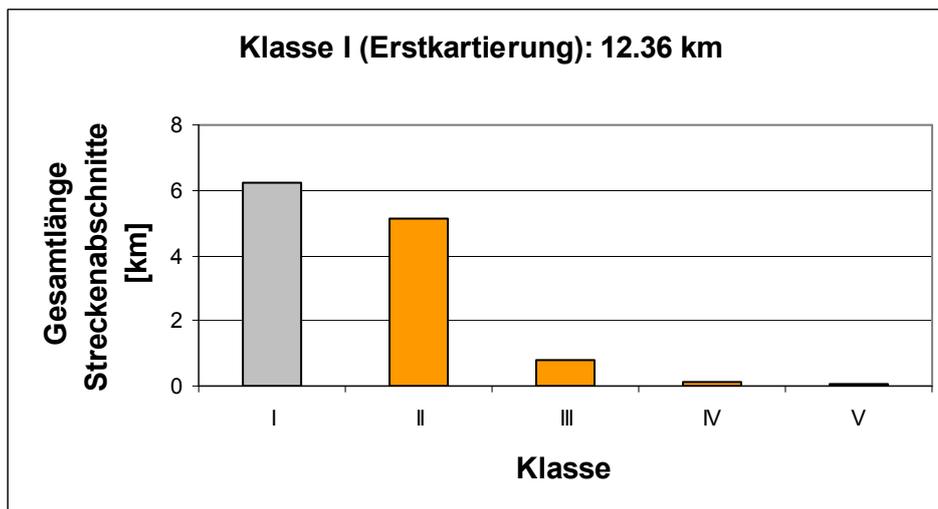
Abb. 20 Neue Klassenzugehörigkeiten der in der Erstkartierung als Klasse I (natürlich/naturnah) erfassten Abschnittsstrecken

Die Abb. 20 bis Abb. 24 zeigen für jede Klasse die Resultate der Nachkartierung. Dabei sind hellgrün diejenigen Streckenlängen angegeben, die bei der Nachführung besser abschnitten als bei der Erstkartierung. Grau dargestellt sind Abschnitte mit derselben Klassierung in beiden Erhebungen und orange jene Streckenanteile, die eine Rückstufung erfahren haben. Der Verbleib in einer Klasse bedeutet nicht zwingend, dass sich der Zustand nicht verändert hat. Vielerorts wurde eine Verbesserung festgestellt, welche aber nicht zu einem Klassenwechsel geführt hat.

Auffällig ist bei den natürlichen/naturnahen und den leicht beeinträchtigten Abschnitten (Klassen I und II), dass insgesamt lange Strecken in die Untersuchung einbezogen worden sind. Der Grund hierfür sind GN5-Anpassungen, welche infolge Hochwasserereignissen notwendig geworden sind. Der grösste Teil dieser Stre-

ckenabschnitte entfällt auf den Chirel im Diemtigtal, welcher vollständig neu erhoben worden ist. Da die neuen Gerinneverläufe auch teilweise befestigt und gesichert werden mussten, ist es bei einem recht grossen Anteil der Abschnitte zu einer Abklassierung gekommen, in der Regel um eine Klasse. Insgesamt dürfte die Behebung von Schäden der Hochwasser von 2005 und 2007 stark dazu beigetragen haben, dass an vielen Abschnitten der Klassen I und II Massnahmen realisiert worden sind (werden mussten).

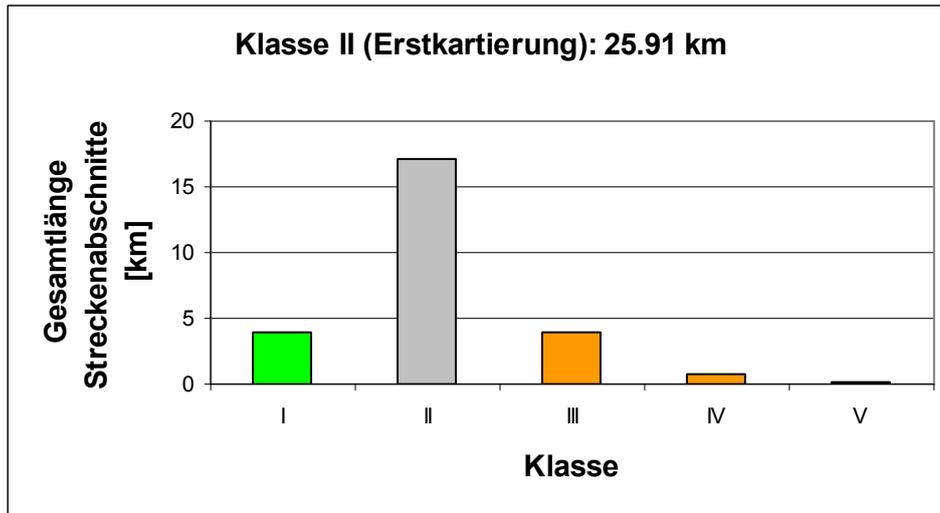
Abb. 21 Neue Klassenzugehörigkeiten der in der Erstkartierung als Klasse II (leicht beeinträchtigt) erfassten Abschnittsstrecken

Von den knapp 26 km erneut kartierten Abschnitten der Klasse II, „leicht beeinträchtigt“ ist der grösste Teil in derselben Klasse verblieben (vgl. auch Fallbeispiel Augand, Kapitel 8.1). Knapp 4.5 km der unverändert klassierten Abschnitte weisen neu eine verbesserte Punktezahl auf. Ein Aufstieg in die Klasse „natürlich/naturnah“ ist bei immerhin gut 4 Streckenkilometern erreicht worden.

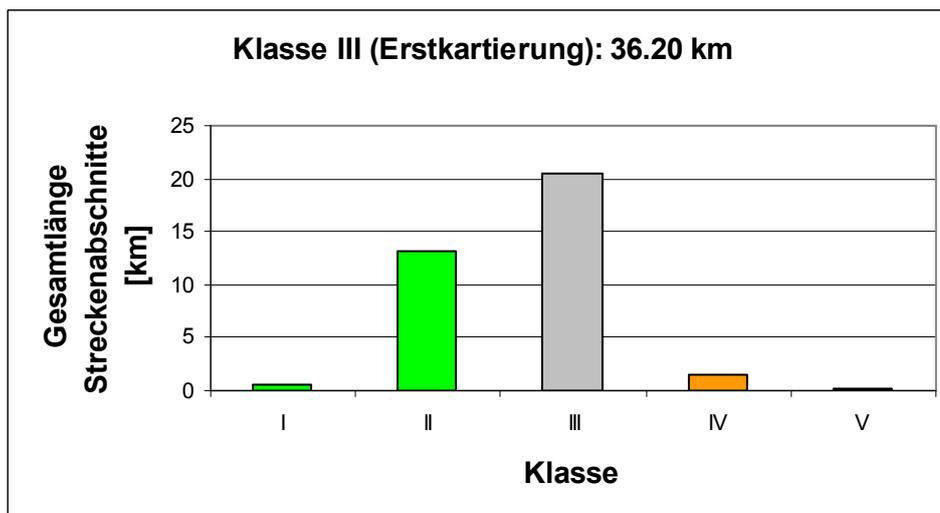
Abb. 22 Neue Klassenzugehörigkeiten der in der Erstkartierung als Klasse III (stark beeinträchtigt) erfassten Abschnittsstrecken

Gut ein Drittel der ursprünglich als „stark beeinträchtigt“ klassierten Abschnitte wurden im Rahmen der Nachkartierung besser klassiert. Weitere rund 6.5 Kilometer sind besser bewertet worden als in der Ersterhebung, verbleiben aber in der dritten Klasse. Der Anteil der Renaturierungen an den Abschnitten dieser Klasse dürfte (verglichen mit den naturfremd/künstlichen Abschnitten und den Ausdolungen) relativ klein sein.

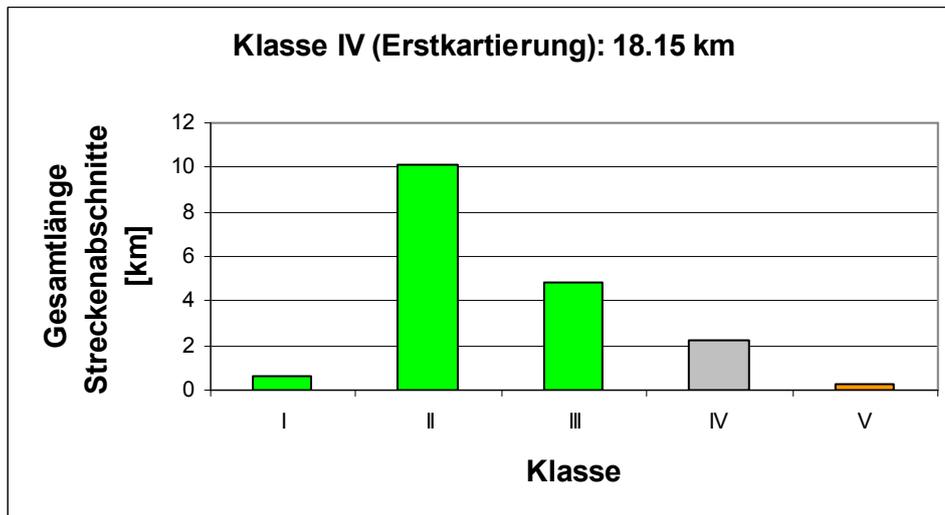
Abb. 23 Neue Klassenzugehörigkeiten der in der Erstkartierung als Klasse IV (naturfremd/künstlich) erfassten Abschnittsstrecken

Erfreulicherweise konnten ein grosser Teil der bisher naturfremd/künstlich klassierten Abschnitte besser bis deutlich besser klassiert werden: Gut 80% der Fließstrecken wurden aufklassiert. Mehr als die Hälfte aller Streckenabschnitte sind neu als „leicht beeinträchtigt“ eingestuft. Ungefähr ein Drittel der Strecken wurden um eine Klasse heraufgestuft.

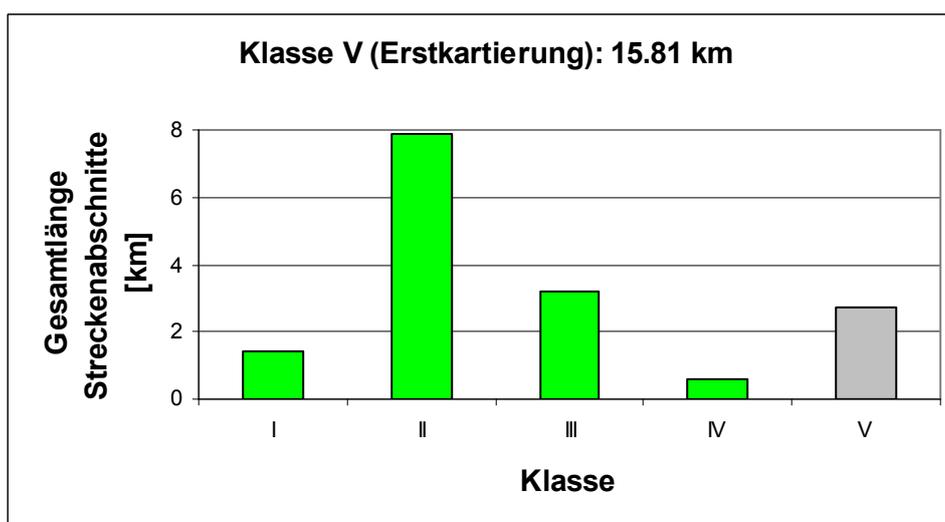
Abb. 24 Klassenzugehörigkeiten der in der Erstkartierung als Ausdolungen (Klasse V) erfassten Streckenabschnitte

Bei Ausdolungen handelt es sich zum grössten Teil um Renaturierungen. Es überrascht deshalb nicht, dass der grösste Teil der Ausdolungen neu den Klassen I und II zugewiesen sind. Je nach Gelände und Umlandnutzung (Steilheit, Hochwasserschutz) müssen auch bei Renaturierungen gewisse Abschnitte stark verbaut werden. Im Rahmen von Grossprojekten (zum Beispiel der Transjurane) werden zudem Eindolungen umgelegt, können aber nicht ausgedolt werden. Aus diesem Grund verbleibt ein Teil der Abschnitte eingedolt.

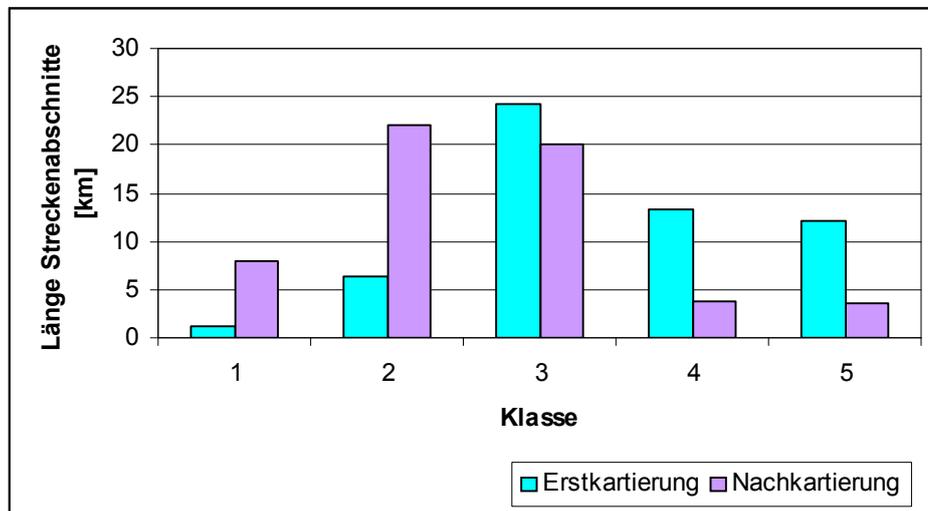
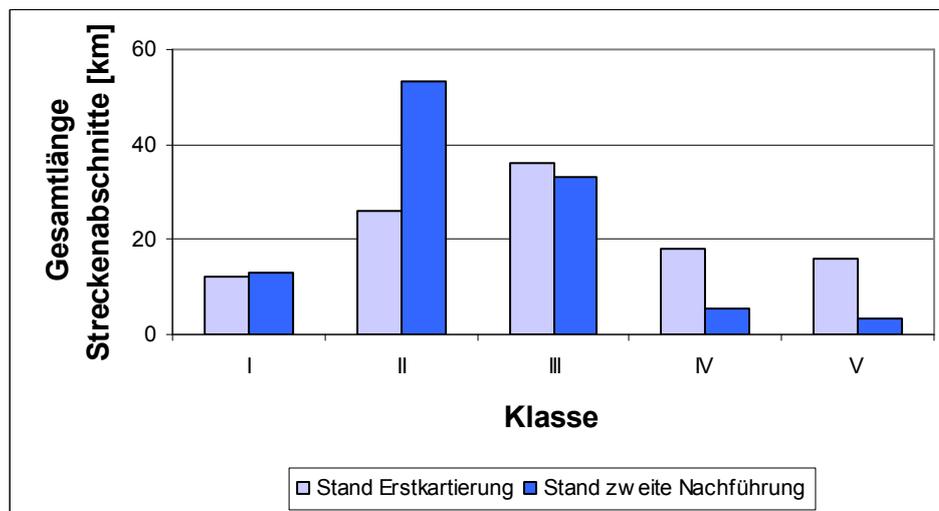
Die Abbildungen 25 und 26 zeigen einen Vergleich der Klassenverteilungen zwischen den Erstkartierungen und den Nachkartierungen.

Abb. 25 Resultate erste Nachführung Ökomorphologie 2004

Abb. 26 Resultate zweite Nachführung Ökomorphologie 2010

Bei beiden Nachführungen ist eine Verschiebung der Bewertungen von den ökomorphologisch schlechteren Klassen hin zu den besseren Gewässerstrukturen festzustellen. Die Klassen III, IV und V weisen in beiden Nachführungen sehr ähnliche Muster auf. Auffallend ist der vergleichsweise starke Einbezug von Gewässerabschnitten der Klassen I und II in die zweite Nachführung. Es wird vermutet, dass nach den Hochwasserereignissen in den Jahren 2005 und 2007 auch viele Strecken entlang von natürlich und naturnah fließenden Bächen wieder instand gestellt und gesichert werden mussten und so in der zweiten Nachführung erfasst worden sind.

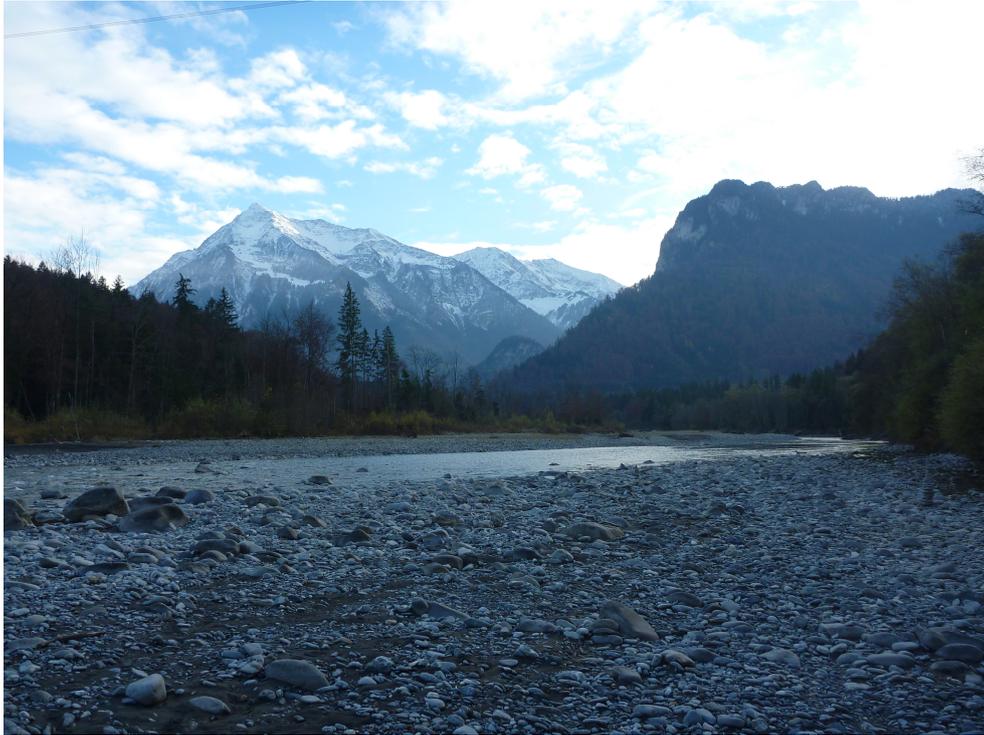
Abb. 27 Naturnahe Renaturierungsstrecke im Augand

Die Kander floss vor der während der Wintermonate der Jahre 2004 – 2006 ausgeführten Renaturierung unterhalb des Zusammenflusses mit der Simme in einem stark mit Bühnen verbauten Gerinne. Auentypischen Lebensräume waren weitgehend verschwunden und die bestehenden Sperrerbauten waren durch die tiefe Sohlenlage gefährdet.

Das Renaturierungsprojekt hatte zum Ziel, die Sohle der Kander zu stabilisieren, die flussaufwärts liegenden Bauwerke zu sichern und auentypische, dynamische Lebensräume im Augand zu fördern.

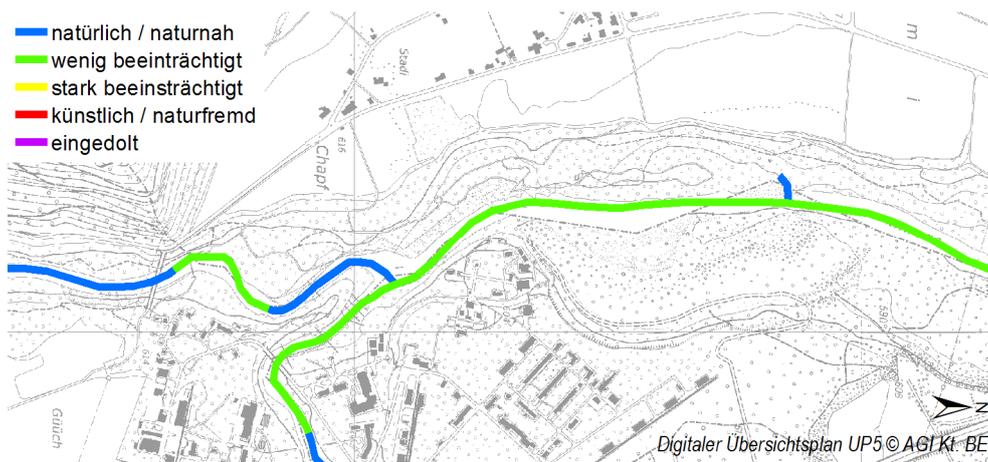
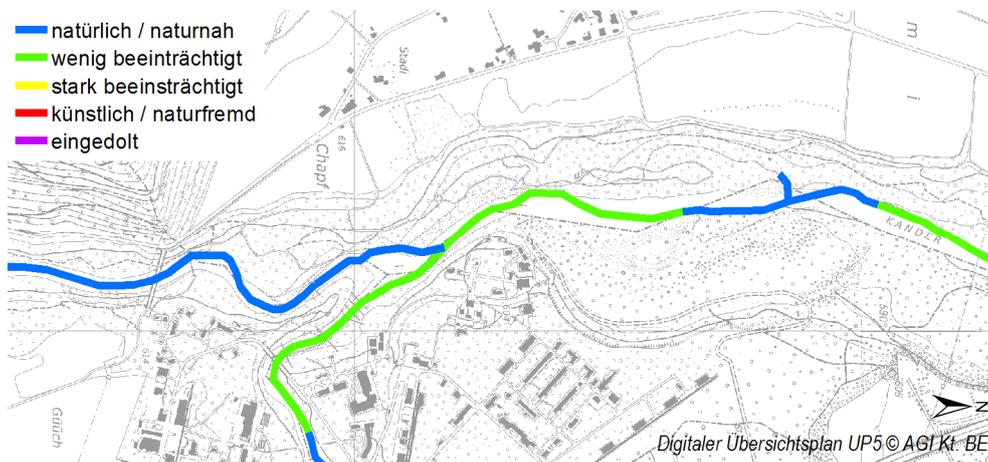
Wie der Vergleich zwischen der Ersterhebung 2001 und der Nachführung 2010 zeigt (s. Abbildungen unten), hat sich seit der Realisierung der Renaturierung einerseits die Geometrie des Flussverlaufes signifikant verändert, andererseits aber auch die morphologische Strukturvielfalt. So sind heute eine abwechslungsreiche Sohlenstruktur, eine grosse Variabilität der Sohlenbreite und der Gewässertiefe, ein verzweigtes Gerinne mit Hinterwasserbildung sowie eine auentypische Ufervegetation zu beobachten.

Abb. 28 Resultate Erstkartierung Ökomorphologie Kander, Bereich Augand

Abb. 29 Resultate Nachkartierung Ökomorphologie Kander, Bereich Augand

Dadurch, dass im Bereich der Aufweitung die Ufer und die letzten verbliebenen Buhnen durch Seitenerosion und Gerinneverlagerung wegerodiert sind, weist das Gewässer heute streckenweise eine naturnahe Struktur auf. Flussaufwärts gegen die Einmündung der Simme verhindert der überwiegende Blockverbau des Ufers eine Heraufstufung von 'wenig beeinträchtigt' zu 'naturnah'. Auch die Mündung der Simme wurde im Rahmen der GN5-Aktualisierung neu aufgenommen. Der in der Nachführung neu als natürlich / naturnah bewertete Abschnitt weist zwar weiterhin Relikte von Verbauungen auf. Sie sind aber aufgrund ihres aktuellen Zustands und der Hinterspülung nicht mehr als Verbauungen im eigentlichen Sinn bewertet worden.
