Biologische Untersuchung Aare zwischen Bielersee und Rhein 2022

*Fachbericht
Äusserer Aspekt und
pflanzlicher Bewuchs inkl. Kieselalgen
Untersuchungen März 2022*

Bericht Nr. 2142-B-01
Datum Entwurf: 21.12.2022
Datum Endfassung: 13.4.2023

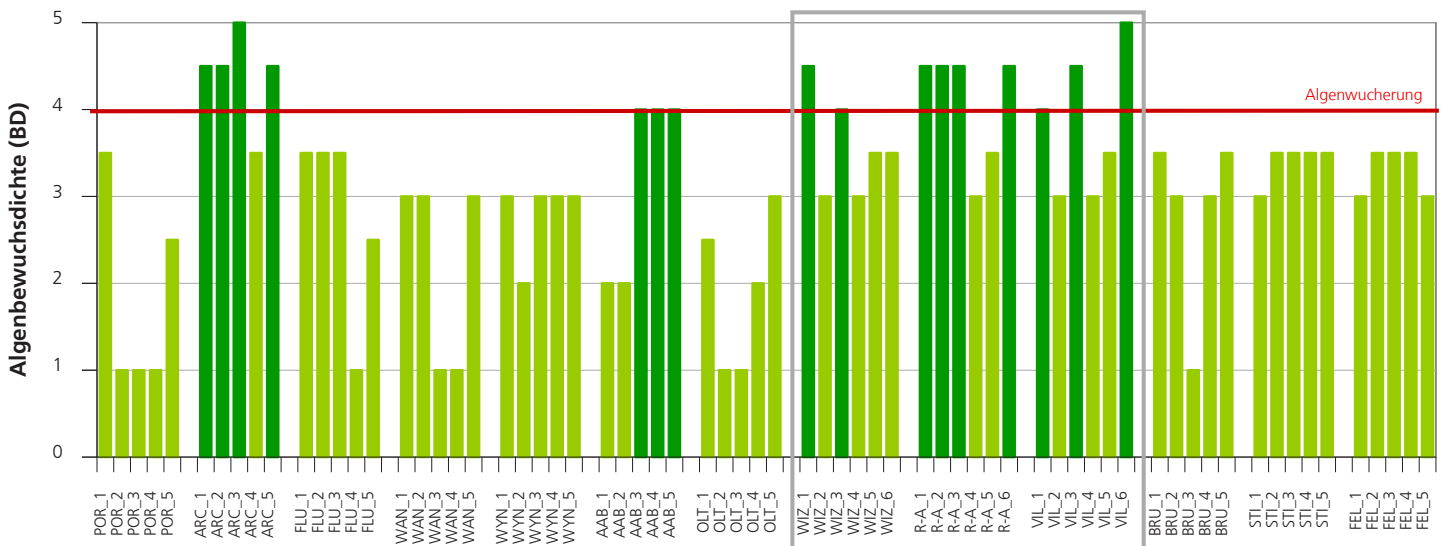
Abb. 3.2: Algenbewuchsdichte (BD) pro Transektstelle der Aare zwischen dem Bielersee und dem Rhein im Jahr 2022 im Fließverlauf. Bewuchsdichte (BD) gemäss Thomas & Schanz (1976): BD0: Kein Bewuchs, BD1: Krustenalgen, BD2: Ansätze von Fäden und Zotten, BD3: gut ausgebildete Fäden und Zotten, BD4: Gewässersohle zum grössten Teil mit Algen bedeckt, BD5: ganzer Bachgrund mit Algen bedeckt, Konturen der Steine nicht mehr sichtbar. **Rote Linie:** Ab Bewuchsdichte ≥ 4 liegt eine atypische Veralgung vor (Algenwucherung gemäss Anhang 2 der Gewässerschutzverordnung (GSchV, 1998)). Transektstellen, bei welchen dies zutrifft, sind dunkelgrün eingefärbt. Grauer Kasten: Messstellen der drei Restwasserstrecken.

In der Aare beobachteten wir 44 verschiedene Algentaxa (Gattungen oder Arten), wobei die Blaualgen mit 23 Taxa am diversesten vertreten waren, gefolgt von 14 Taxa der Grünalgen, drei Taxa der Gold-/Braunalgen und vier Taxa der Rotalgen. Pro Transektmessstelle traten zwischen 0 (POR_2, POR_3, POR_4, ARC_4, WAN_4) und 12 Taxa (VIL_5, R-A_5; beides Transektmessstellen der Restwasserstrecke) auf.

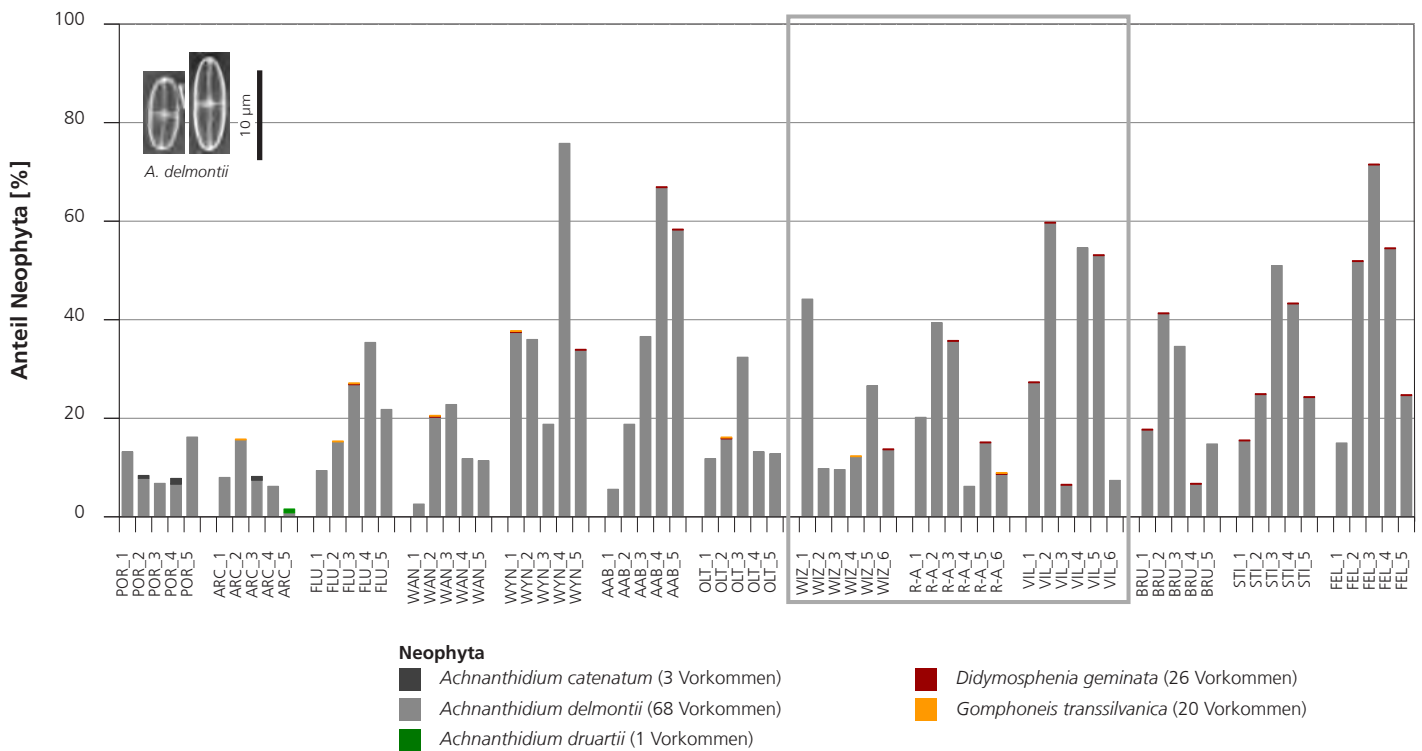
Abb. 3.3: Anteil Neophyta pro Transektmessstelle der Aare zwischen dem Bielersee und dem Rhein im Jahr 2022 im Fließverlauf. Anteil Neophyta in Prozent an der gesamten Kieselalgen-Lebensgemeinschaft (100 % = 500 Schalen). Grauer Kasten: Messstellen der drei Restwasserstrecken.

Bei der mikroskopischen Auswertung wurden neben *D. geminata* noch vier weitere gebietsfremde Arten nachgewiesen (Abbildung 3.3, Tabelle 3.4). Es waren dies *Achnanthydium delmontii*, *A. catenatum*, *A. druartii* und *Gomphoneis transsilvanica*. Am häufigsten vertreten war dabei *A. delmontii*. Dieses Taxon wurde im Jahr 2012 aus französischen Fließgewässern als neues Taxon beschrieben (Pérès et al., 2012), wurde aber möglicherweise früher zu der ähnlichen *Achnanthydium pyrenaicum* gezählt und damit übersehen. Im Rahmen des Monitoringprogramms

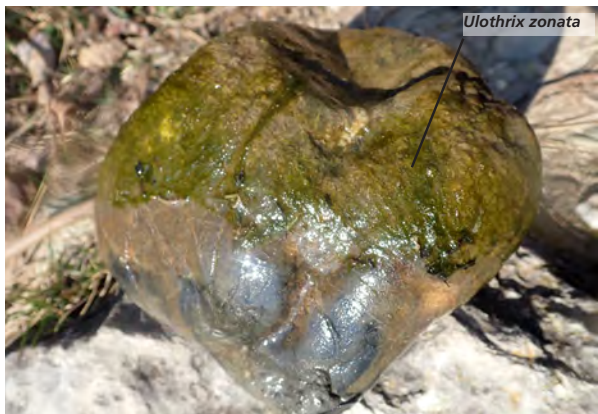
Ulothrix zonata; Stelle: WAN_1

Ulothrix zonata, Fadenbreite: 30µm; Stelle: WAN_1

Regelmässiges Vorkommen von *Ulothrix zonata* entlang der Aare nahe der Wasserlinie, wie beispielsweise an beiden Ufern in Wangen. Rechts das mikroskopische Bild der Fäden von *Ulothrix zonata*.
