# Erfolgskontrolle Inkwilersee

## Muschelmonitoring 2024

Datum: 27.01.2025

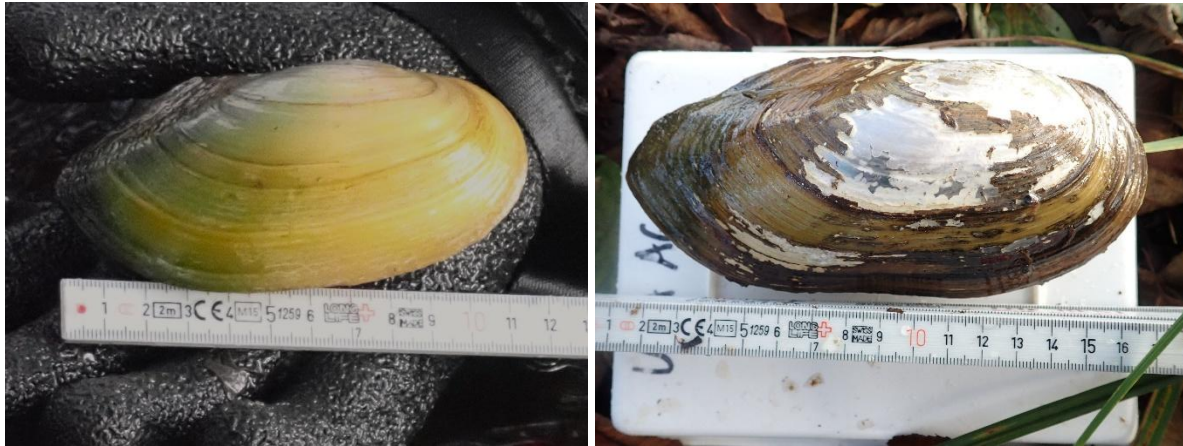
Die Schale der Schwanenmuschel ist flach und kann bis zu 26 cm gross werden. Die Farbe der Schale variiert von grünlich bis braun- schwarz und ist oft mit feinen Wachstumsringen versehen (Abbildung 1).

*Abbildung 1: Die Schwanenmuschel - Grosse Teichmuschel (Anodonta cygnea) gehört zu den grössten Muscheln Europas. Die Abbildung links zeigt ein ~12cm grosses Individuum und rechts ein ca. 15.5cm grosses, älteres Individuum aus dem Inkwilersee (Fotos: Muschelmonitoring 2024).*

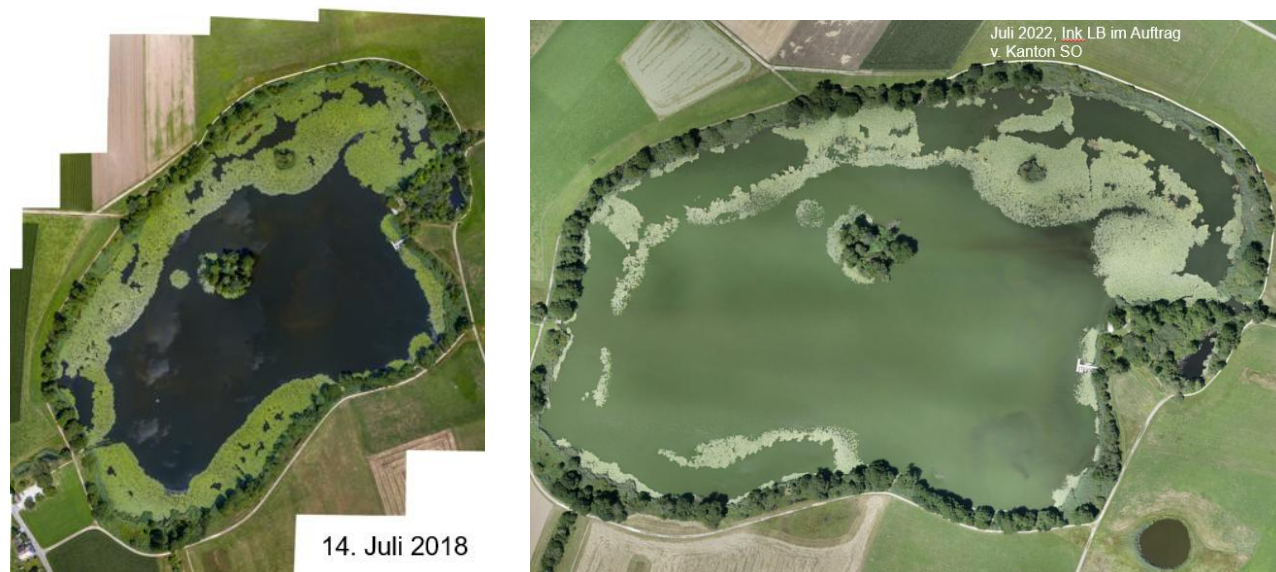
Mit Hilfe von Orthofotos wurde durch UNA versucht, die Entwicklung und Mahd der Seerosenbestände über die Jahre hinweg zu vergleichen. Bis im Sommer 2022 konnte keine erkennbare Wiederausbreitung der See- und Teichrosenbestände beobachtet werden. Wie lange die Erholung dauern wird, kann nicht abgeschätzt werden. Es wurden seit der Entschlammungsaktion 2018 keine Seerosen gemäht. Der Fischereiverein sammelt jährlich auftreibende Rhizome ein und deponiert sie in der Nähe eines Fischplatzes am Ufer.

Abbildung 2: Die Abbildung zeigt den Seerosenbestand im Jahr 2018 vor der Seerosenmahd und im Juli 2022 (LB im Auftrag v. Kanton SO), nach der grossflächigen Entfernung von Seerosen und Rhizomen im Inkwilersee (Quelle Fotos: GBL).

Es ist anzunehmen, dass schon das Abbrechen und Mähen der Seerosen einen erheblichen Eingriff in den Seegrund darstellte. Das Sediment, insbesondere an den Südufern, wurde dadurch ordentlich durchgepflügt und dabei viel Sediment aufgewirbelt. Weiter waren die umgesiedelten Muscheln im Inkwilersee während der Absaugarbeiten im 2018 teils 10 Stunden pro Tag, über mehrere Tage hinweg, den aufgewirbelten Schwebstoffen und Schadstoffen im See ausgesetzt. Das Ausmass dieser Exposition dürfte in den Sektoren 10-12, d.h. im südlichen Uferbereich des Sees, deutlich stärker gewesen sein, als im nördlichen Teil des Sees und in den Schutzbereichen. Allein die Menge der nicht gelösten Stoffe (org. Feinstoffe) können die Filtrationsleistung der Muscheln in den Sektoren 10-12 überfordert haben. Hinzu kommen weitere Abbauprodukte und Schadstoffe innerhalb des Sedimentes, die aufgewirbelt wurden. Für die Muscheln in den Abschnitten 10-12 sind möglicherweise die langandauernden Arbeiten im See verhängnisvoll gewesen. Eine grundsätzliche Frage ist daher, ob zukünftige Eingriffe dieser Art nicht über einen längeren Zeitraum und in mehreren Etappen durchgeführt werden sollten, um die Flora und Fauna nicht zu gefährden.

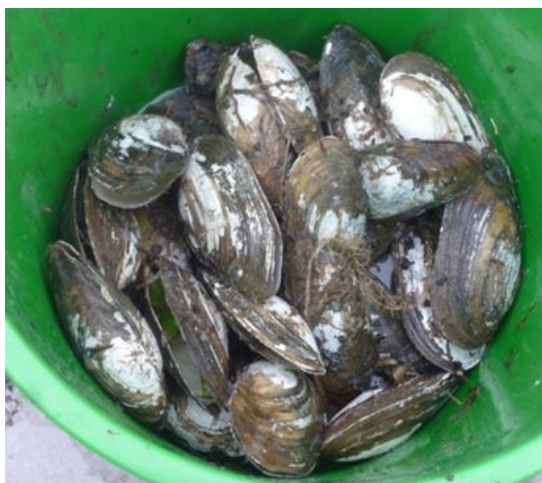
Abbildung 4: Auf den Fotos der Sammel- und Umsiedlungsaktion der Schwanemuschelein im Jahr 2018 sind nur grosse Muscheln zu sehen. Bei einzelnen Muscheln (linke Eimerhälfte) ist zu erkennen, dass die Schalen bereits leer (tot) sind.

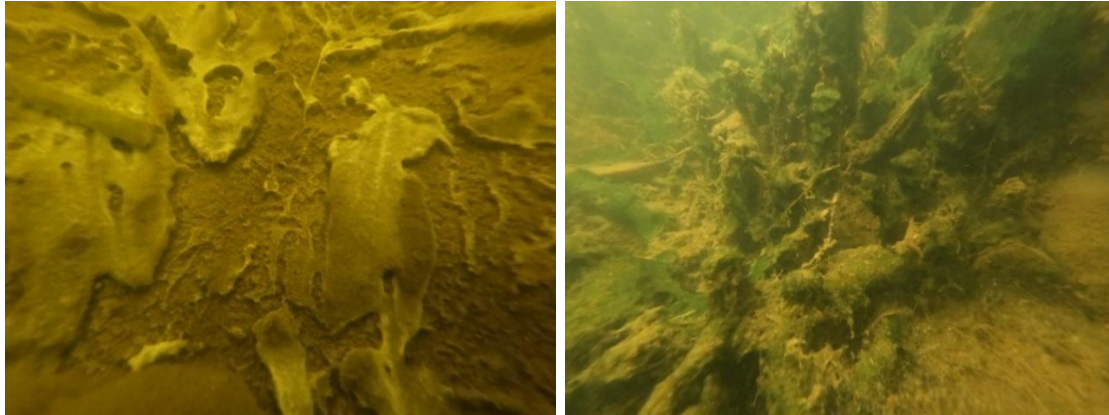
Beim Tauchen vom nördlichen Ufer zur nördlichen Seite der Insel wurde festgestellt, dass sich der Seegrund innerhalb des Schutzbereiches in keinem guten Zustand befand und deutliche Zeichen von Nährstoffbelastungen und Sauerstoffzehrung aufzeigte (siehe Abbildung 6).

*Abbildung 6: Der Seegrund war insbesondere zwischen dem nördlichen Ufer und der grossen Insel mit Algen- und Bakterienmatten überzogen, die auf einen hohen Nährstoffeintrag und Sauerstoffzehrung hinweisen.*

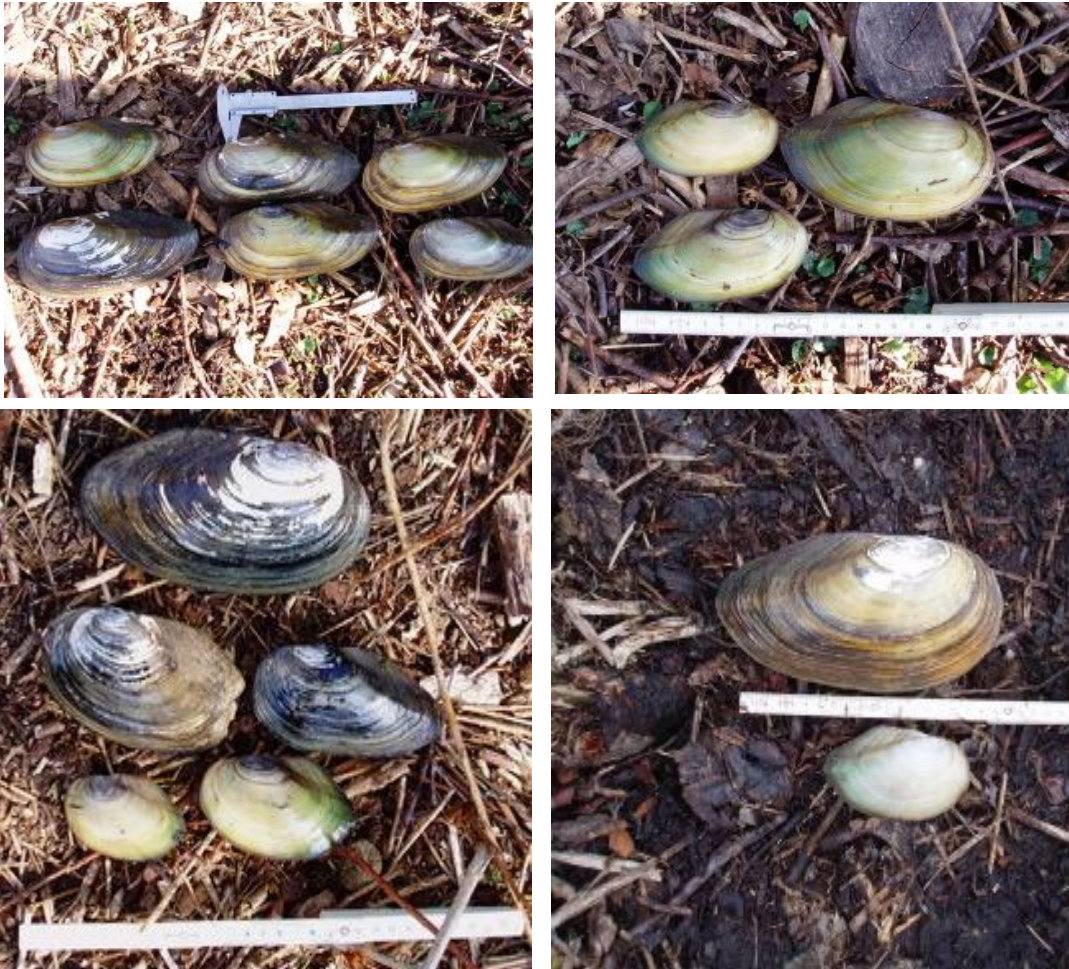
Bei einer ersten Pilot-Sammelaktion wurden im März 2011 durch vier, durch Arno Schwarzer angeleitete Taucher, die Uferbereiche des Inkwilersee bis in eine Tiefe von bis zu 1.5m nach Muscheln abgesucht. Alle Individuen der Schwanemuschel (*Anodonta cygnea*) wurden in Grössenklassen eingeteilt und an 2 Stellen um die grosse Insel herum, an denen später keine Eingriffe stattfinden sollten, in einer Tiefe von 0.5-1.5m wieder ausgesetzt. Insgesamt konnten durch die vier Taucher 3100 lebende Muscheln gesammelt und umgesiedelt werden. Das grösste gemessene Tier war 21.5cm gross und somit älter als 15 Jahre. Die gefundenen Muscheln wurden durch A. Schwarzer in 3 Grössenklassen eingeteilt (siehe auch Abbildung 7 im Anhang):

Klasse 1 (<12 cm) < 10 Jahre:	50 Tiere
Klasse 2 (12-16 cm) 10-15 Jahre:	346 Tiere
Klasse 3 (>16 cm) > 15 Jahre:	2704 Tiere
(<5cm) <5 Jahre:	Keine Befunde berichtet

Abbildung 7: Verschiedene Grössenklassen der Schwanenmuschel (*Anodonta cygnea*), welche beim Pilotversuch im Jahr 2011 im Inkwilersee gesammelt werden konnten. Die Bilder zeigen eine Grössenvariation von ~6 – 13cm (Fotos: Arno Schwarzer)
