BAUDIREKTION DES KANTONS BERN  
KANTONALES HOCHBAUAMT 5 / 90

# Schloss Wimmis

Schlossrenovation  
Ausbau Kornhaus  
Liftanlage

Bern / Thun / Wimmis, Mai 1990

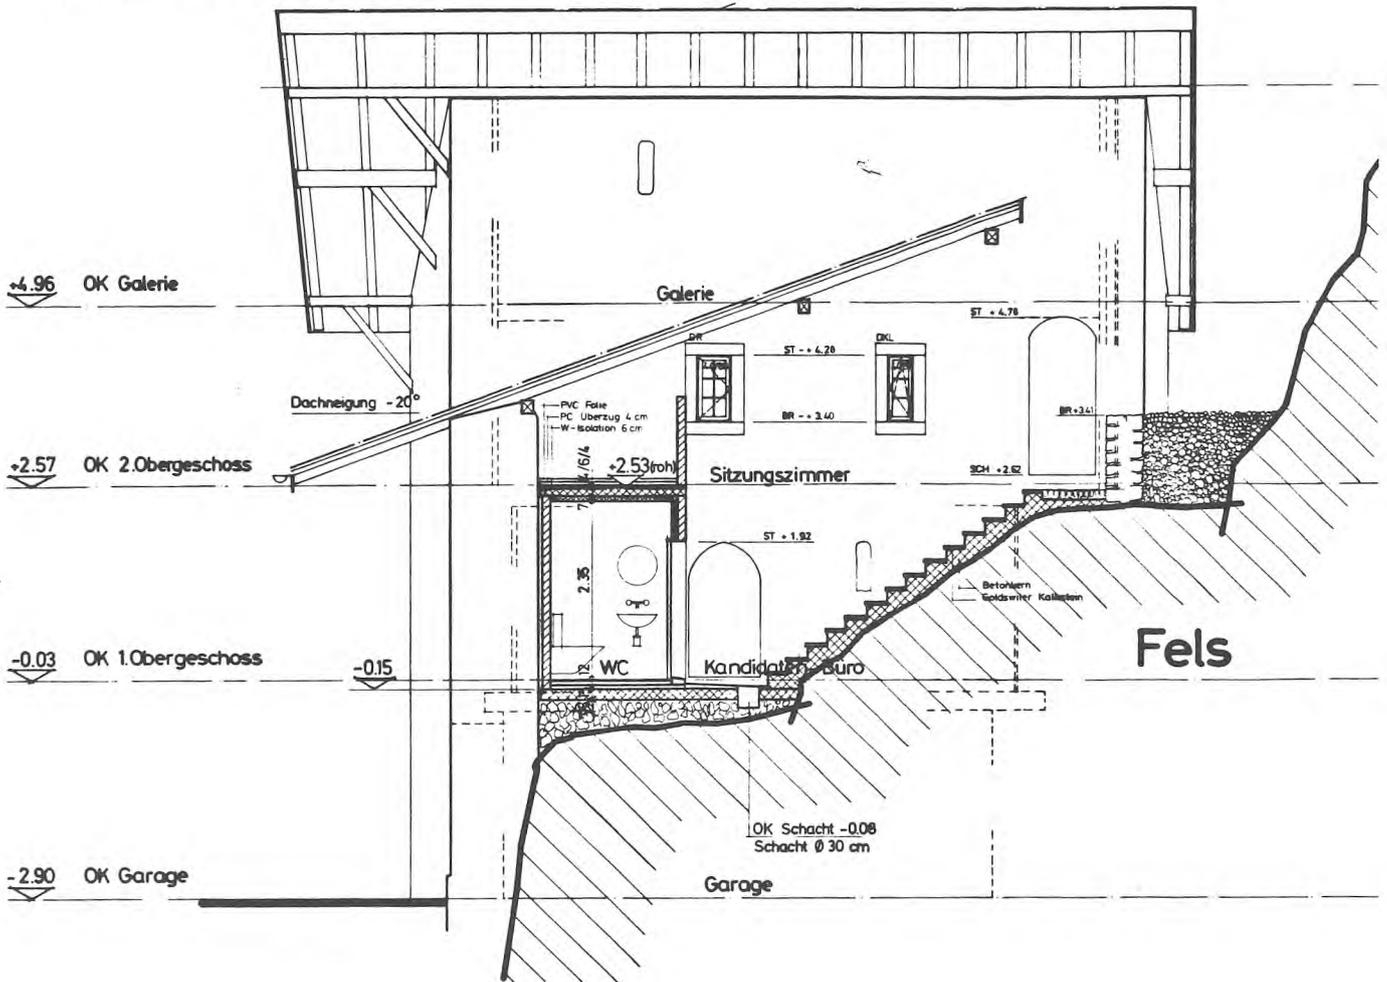
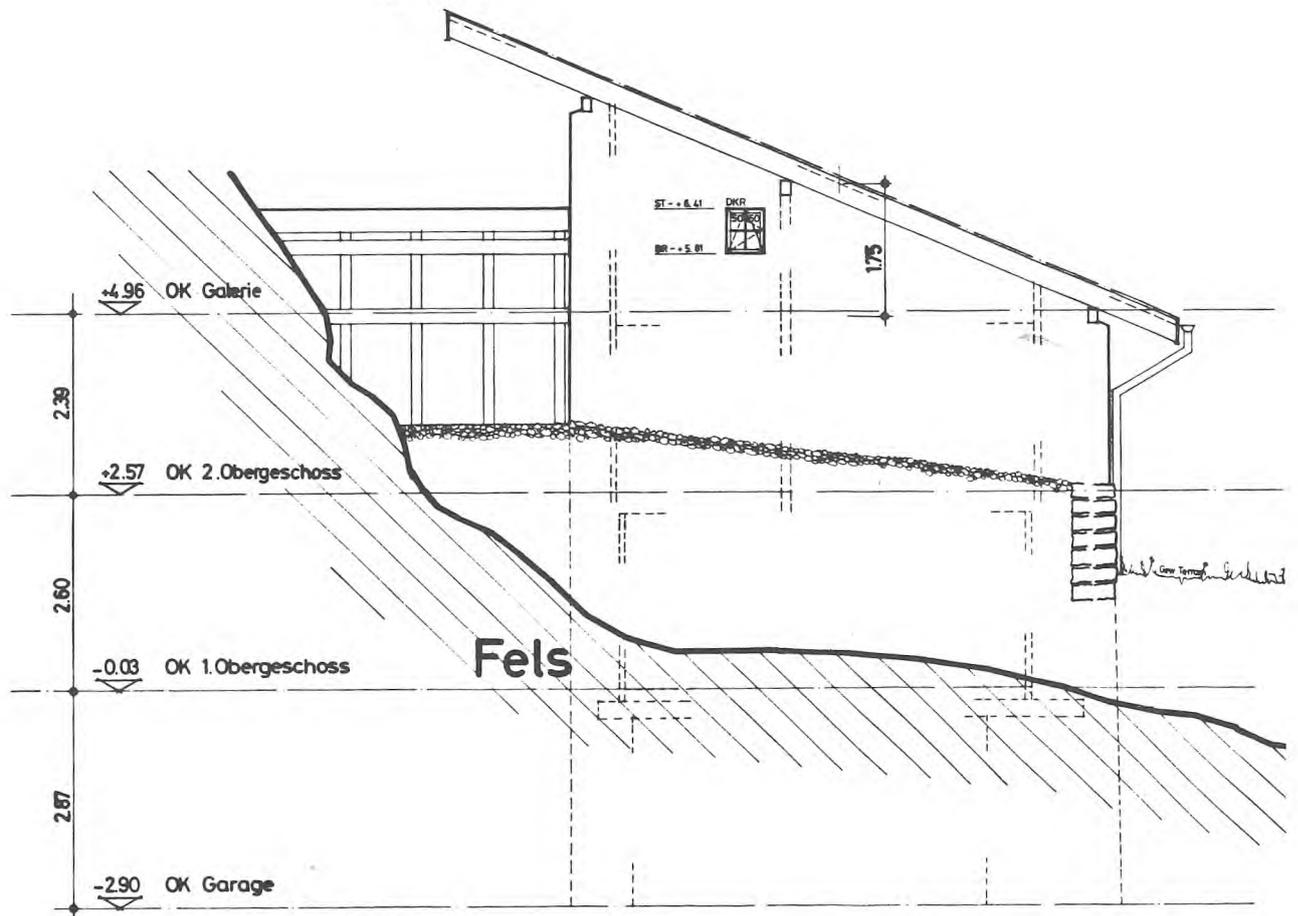
Oben: Nordostfassade mit Schnitt durch Treppe, 1 : 100

Unten: Nordwestfassade, 1 : 100

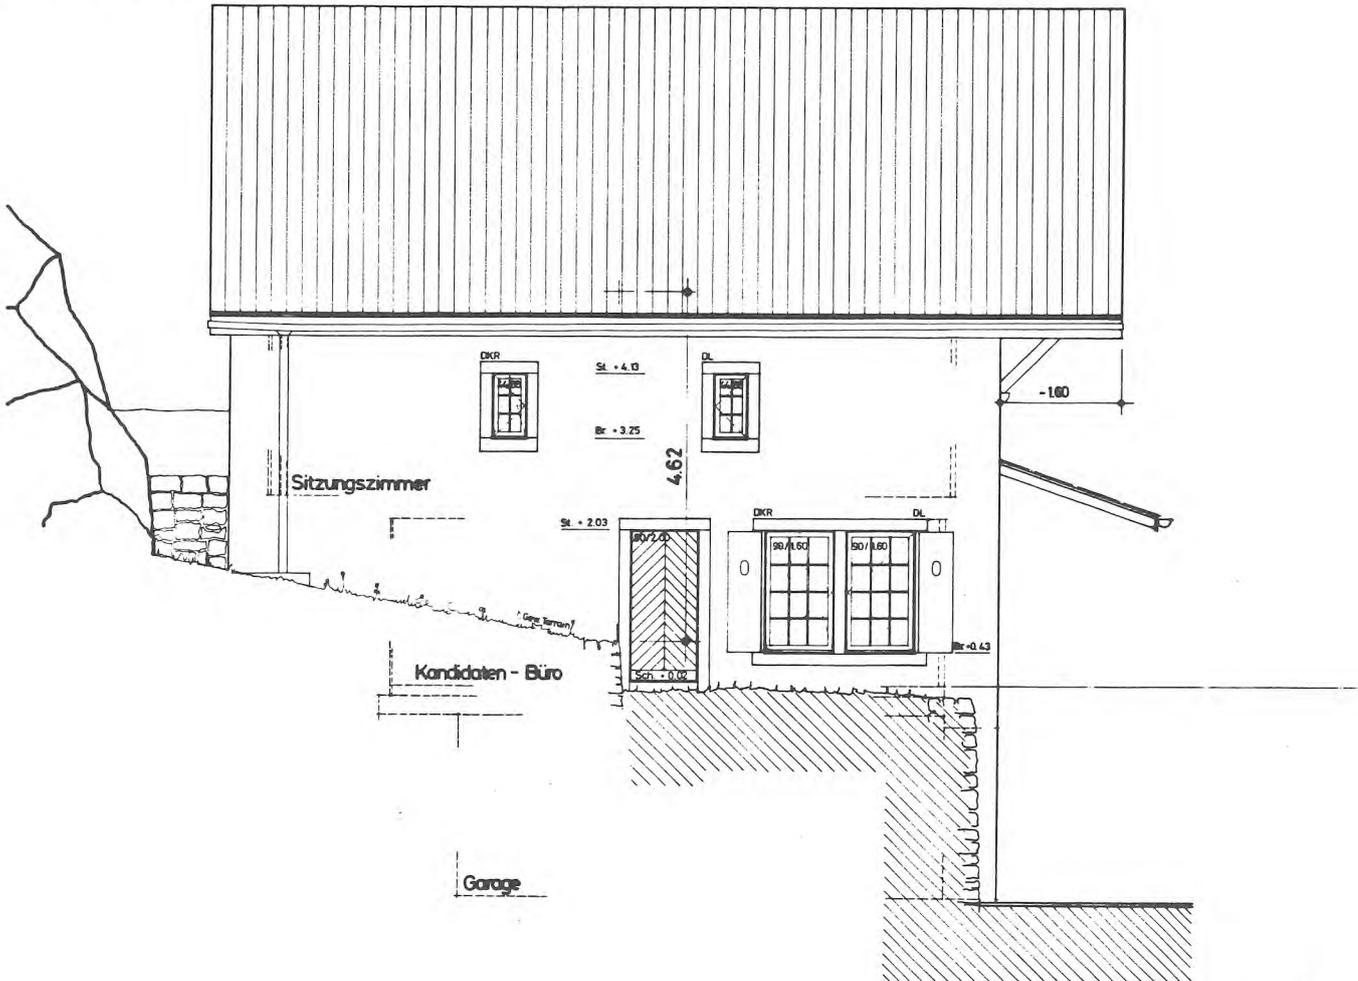
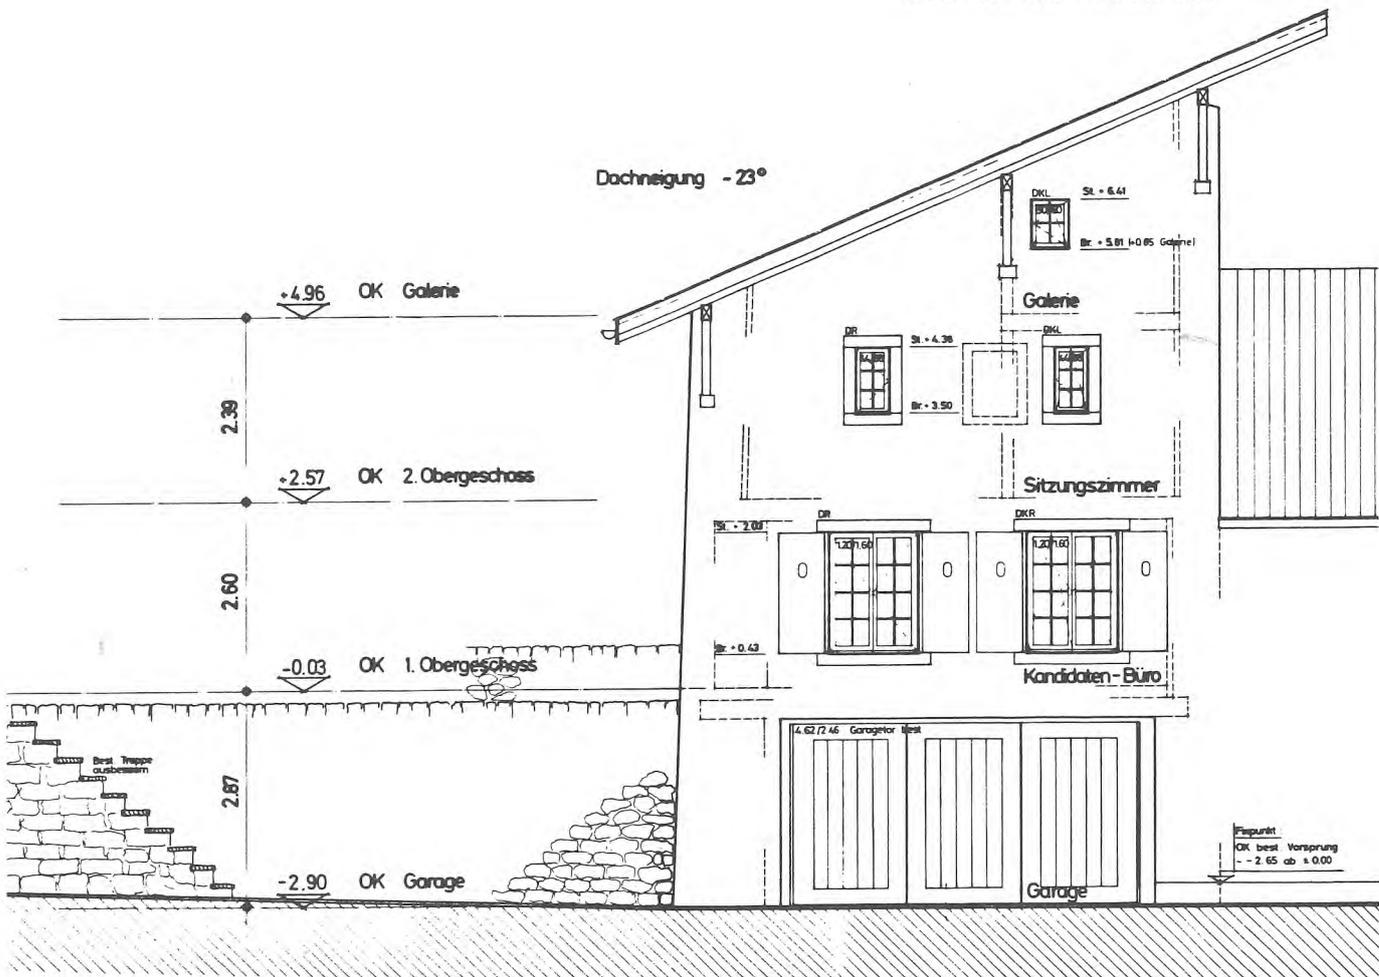
Umbau Kornhaus  
 Oben: Südwestfassade, 1 : 100  
 Unten: Südostfassade

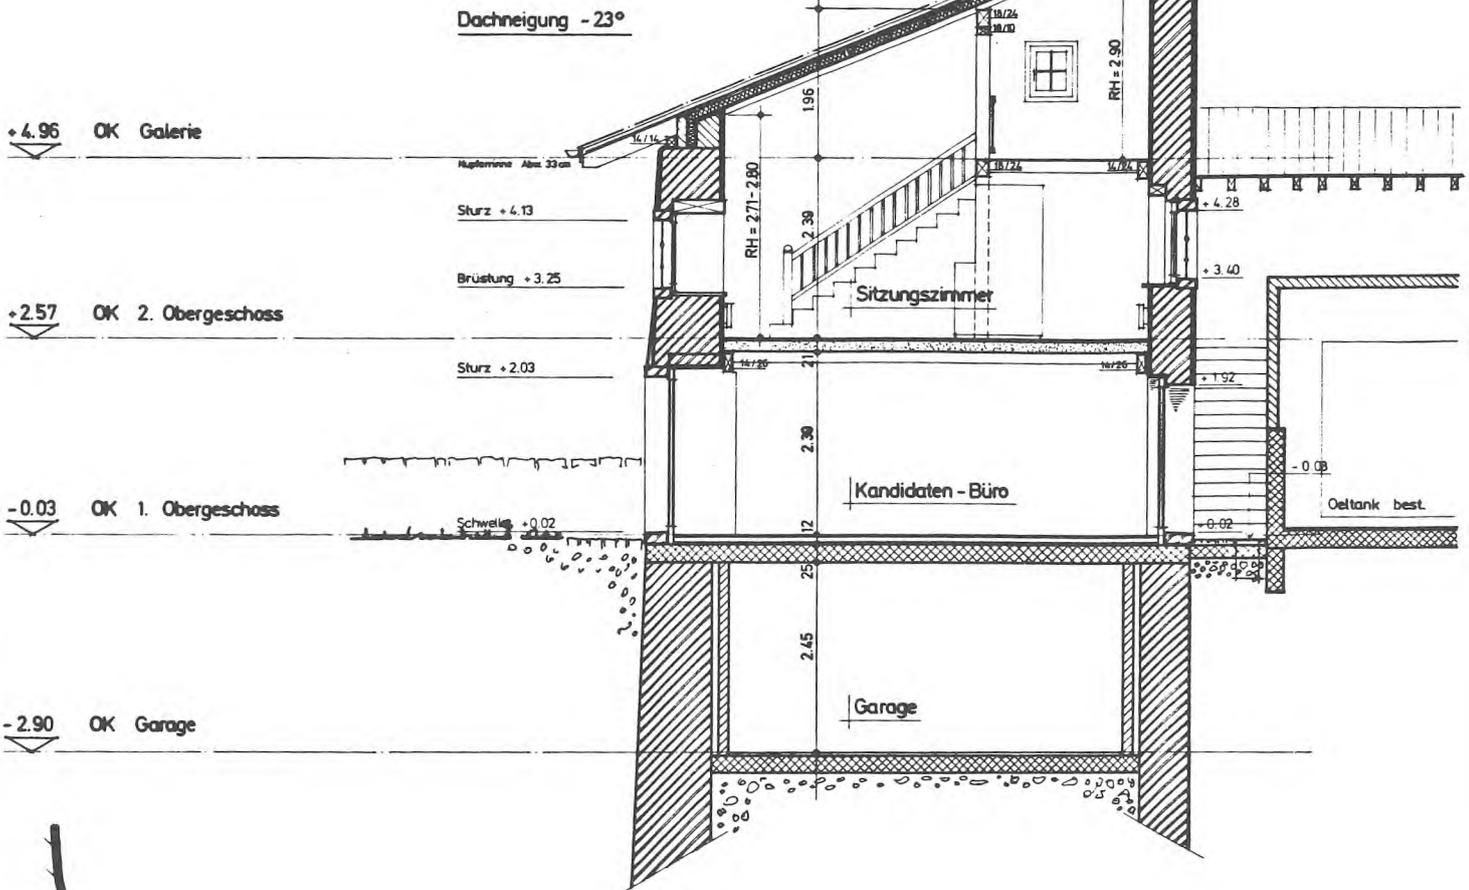
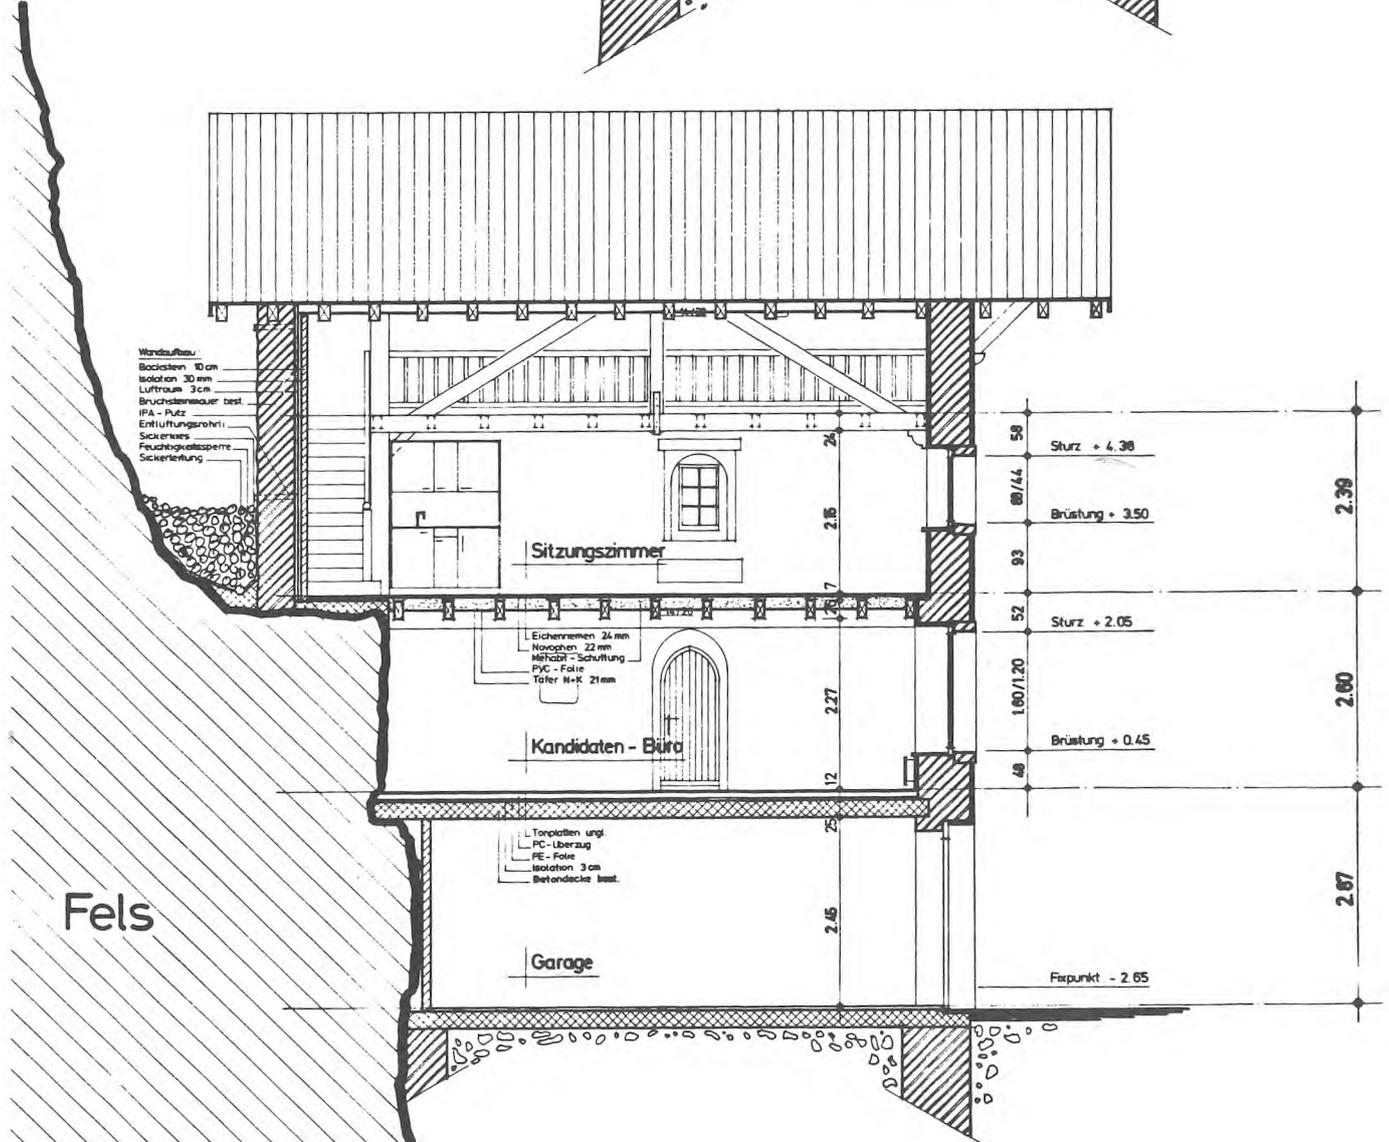
**Umbau Kornhaus**  
**Oben: Schnitt B - B, 1 : 100**  
**Unten: Schnitt A - A, 1 : 100**

**Dachaufbau :**  
 Oberschichtszwergel  
 Zapfisolierung 30/48 mm  
 Konterlatung 45/50 mm  
 Schindelmontiert  
 Schindelstiftung  
 Sparren 14/22 cm  
 Isolation 100 mm  
 Taler N-K 18 mm

**Zimmerarbeiten:** Ein Holzspriegelwerk ermöglicht zugleich eine stützenlose Ausführung des Dachstuhles und eine einfache Auflagerung der Galerie über dem Sitzungszimmer.

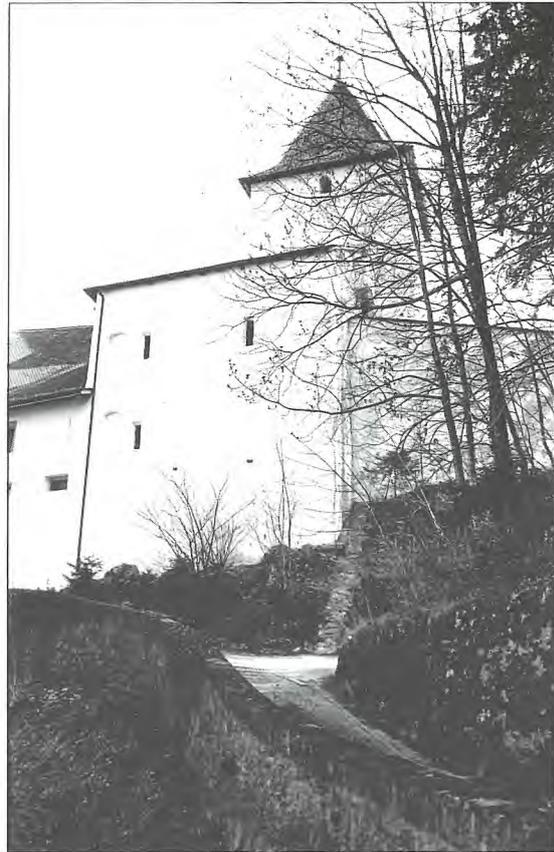
Bergfried und Palas im Vordergrund. Links am Palas sind die ehemaligen Durchgänge zu den Abort-Anlagen erkennbar.

- Am Palas wurden auf der Nordwestfassade Gewände von drei früheren Fenstern gefunden, die wiederhergestellt werden konnten. Ebenfalls an dieser Fassade wurden die Ausgänge zu einem früheren Abortanbau entdeckt und als Konturen in der Fassade gezeigt.

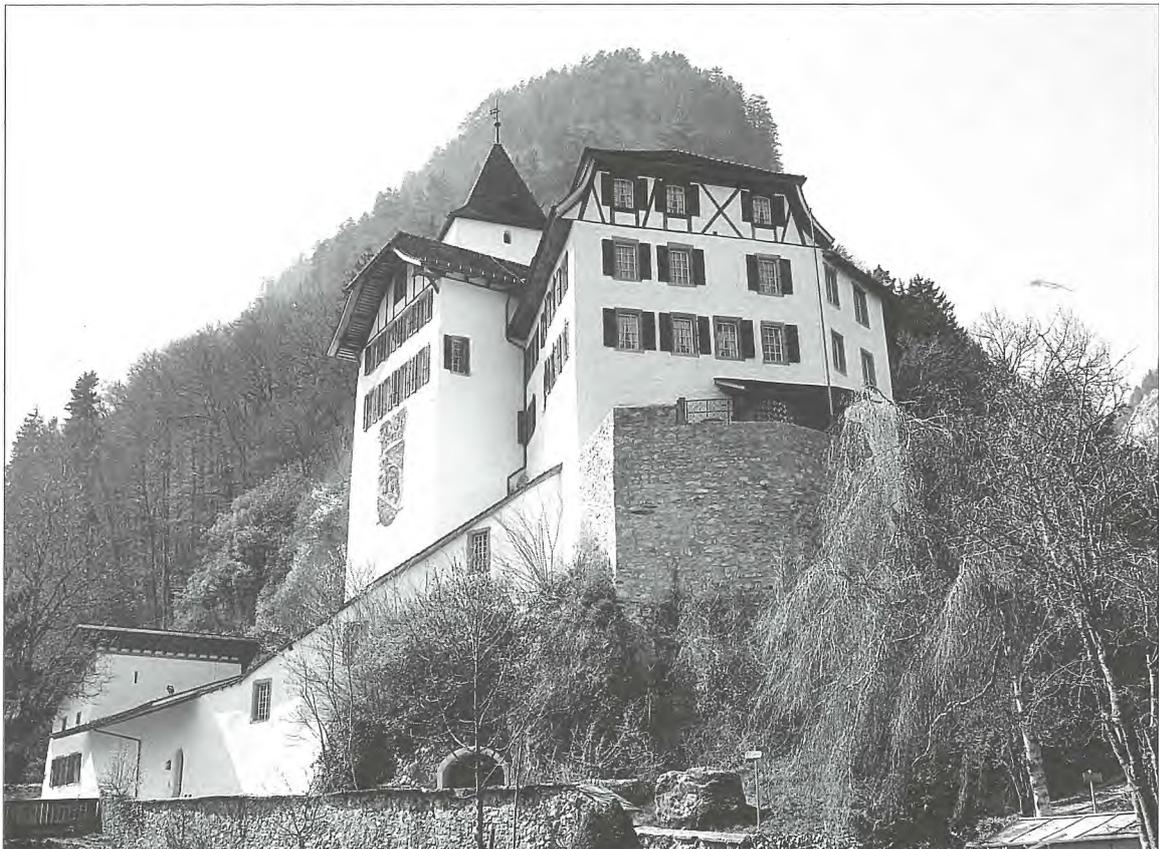
Das Schloss, ebenfalls von Südosten, von einem näheren Standort. Links hinten das Kornhaus, vorne unter dem Treppenaufgang halb verdeckt der Stollenzugang.

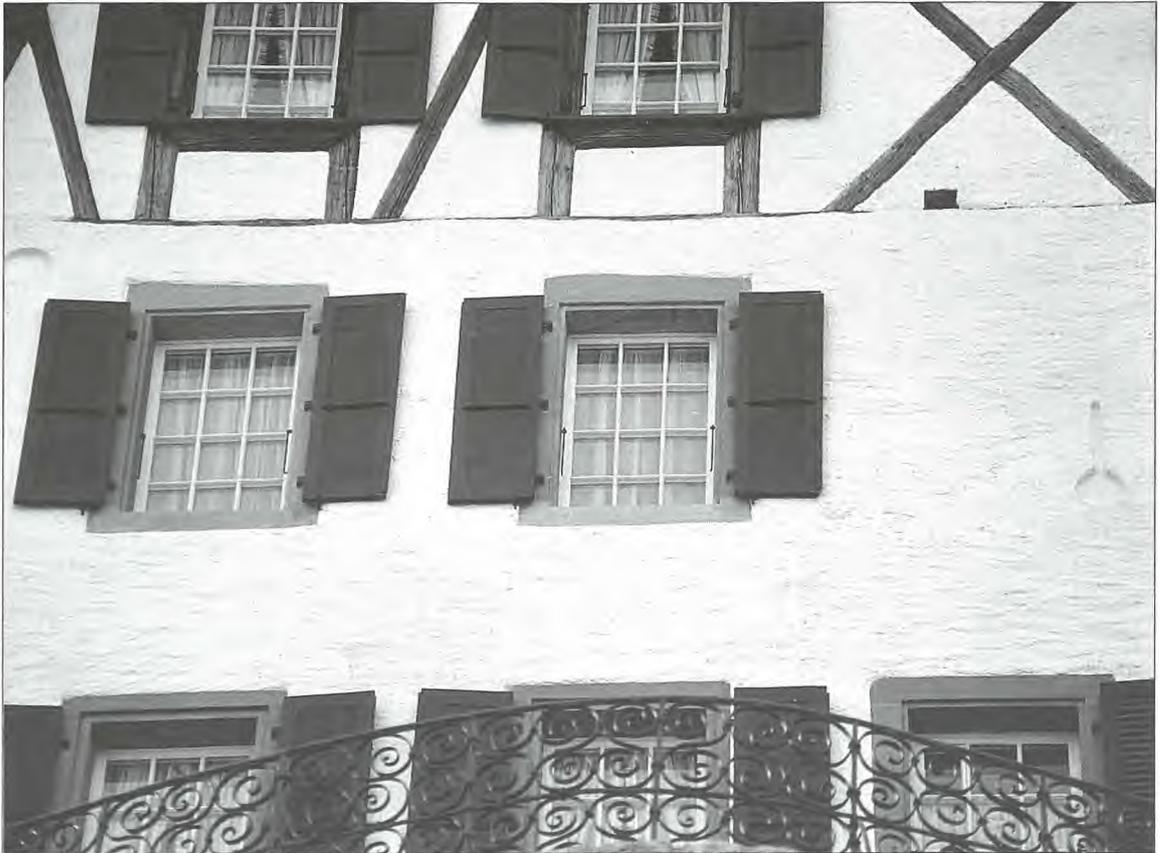
Spuren von ehemaligen Schiessscharten am Nordosttrakt von 1741/42 und 1789/90.  
Diese Schiessscharten sind ein Hinweis, dass beim Bau dieses Traktes ehemalige Festungsmauern integriert wurden.

Die freigelegte Fassade des Nordosttraktes, des Anbaus des 18. Jahrhunderts, zeigte einige Spuren von ehemaligen Schiessscharten, die ebenfalls als Konturen gezeigt worden sind. Diese Schiessscharten sind ein Hinweis, dass dieser Trakt unter Weiterverwendung älterer Befestigungsbauteile errichtet worden ist.

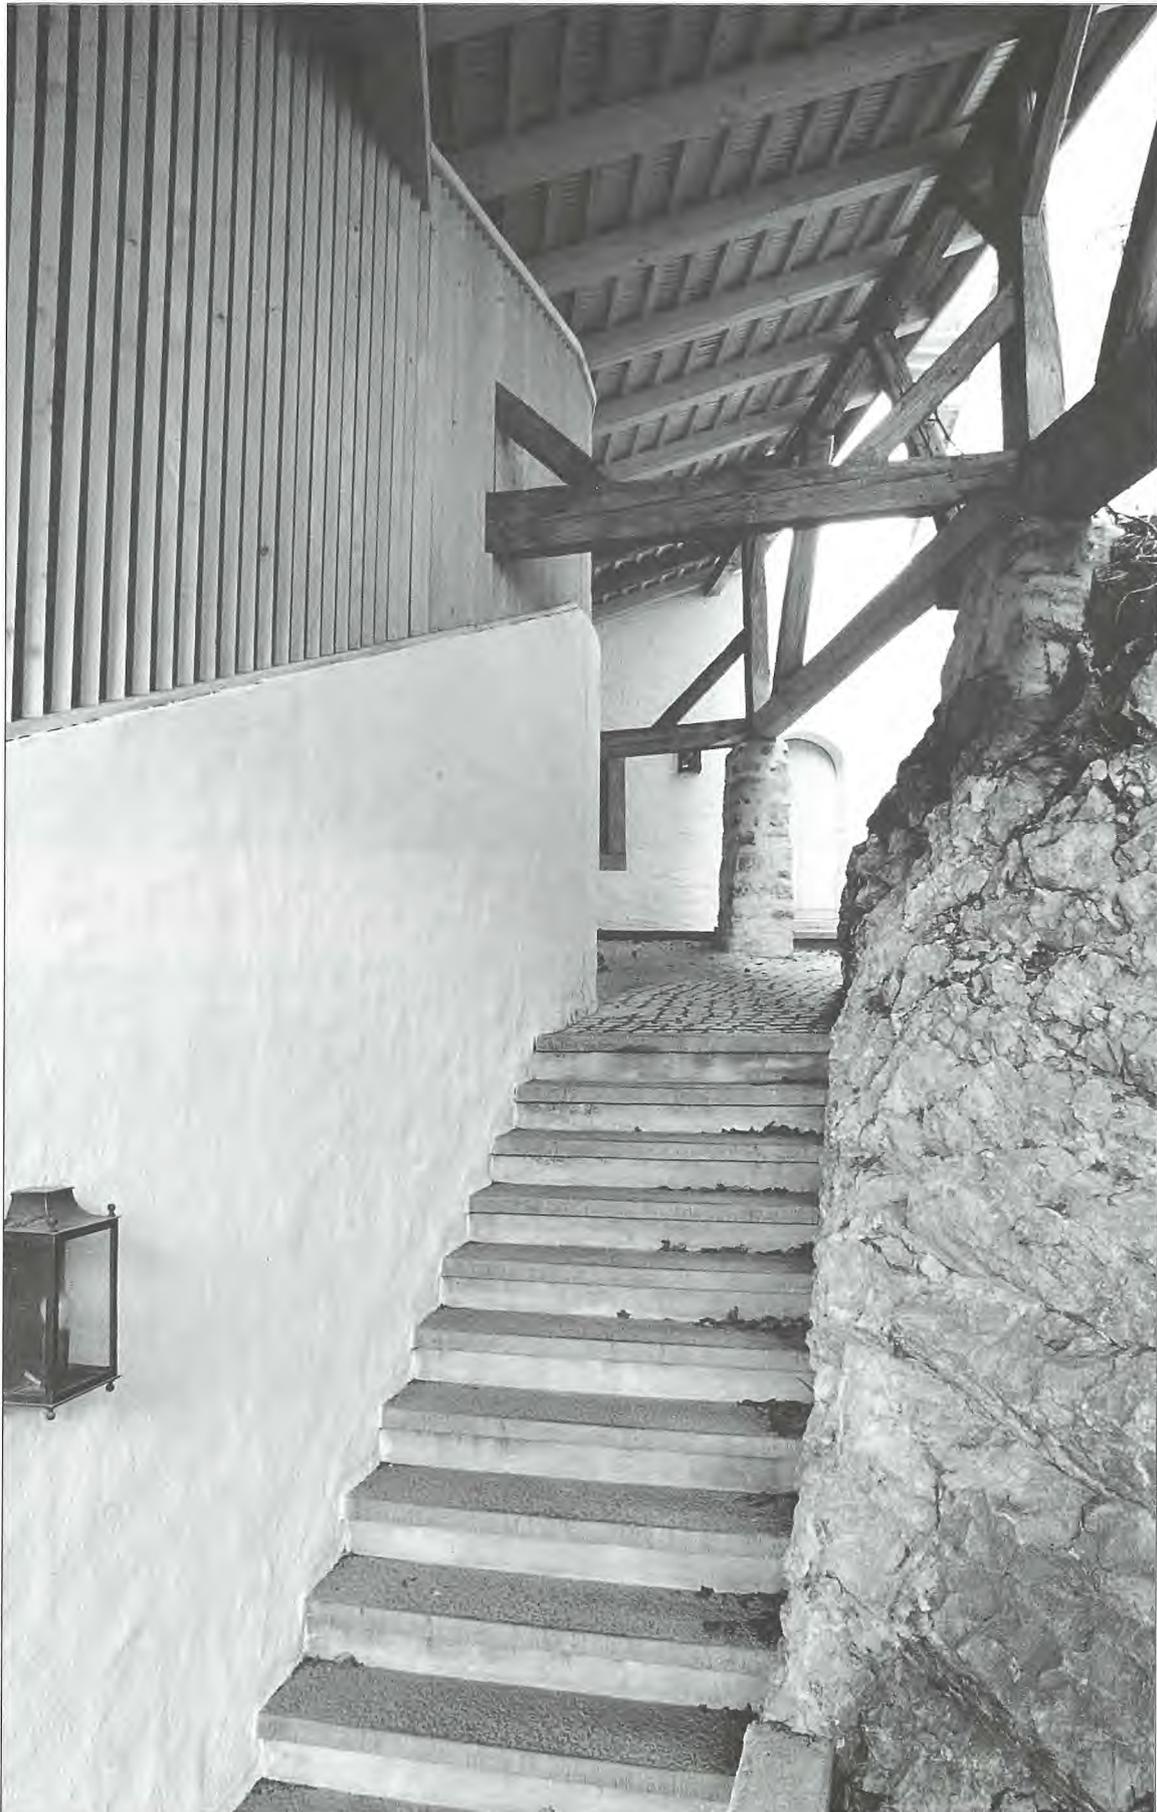
Der neu erstellte Zugang vom Hauptportal zum Kornhaus.  
Im Hintergrund die Türe zum Sitzungszimmer (Saal).

Da das Kornhaus früher nur einen Zugang an der Westseite besass, musste ein völlig neuer Zugang geschaffen werden, der vom Hauptportal hinten am Oeltank vorbei teilweise in den Fels gehauen werden musste. Der Oeltank und der neu entstandene Abstellraum wurden auf Sichthöhe durch eine Mauer und darüber mit Holzstaketen abgegrenzt.

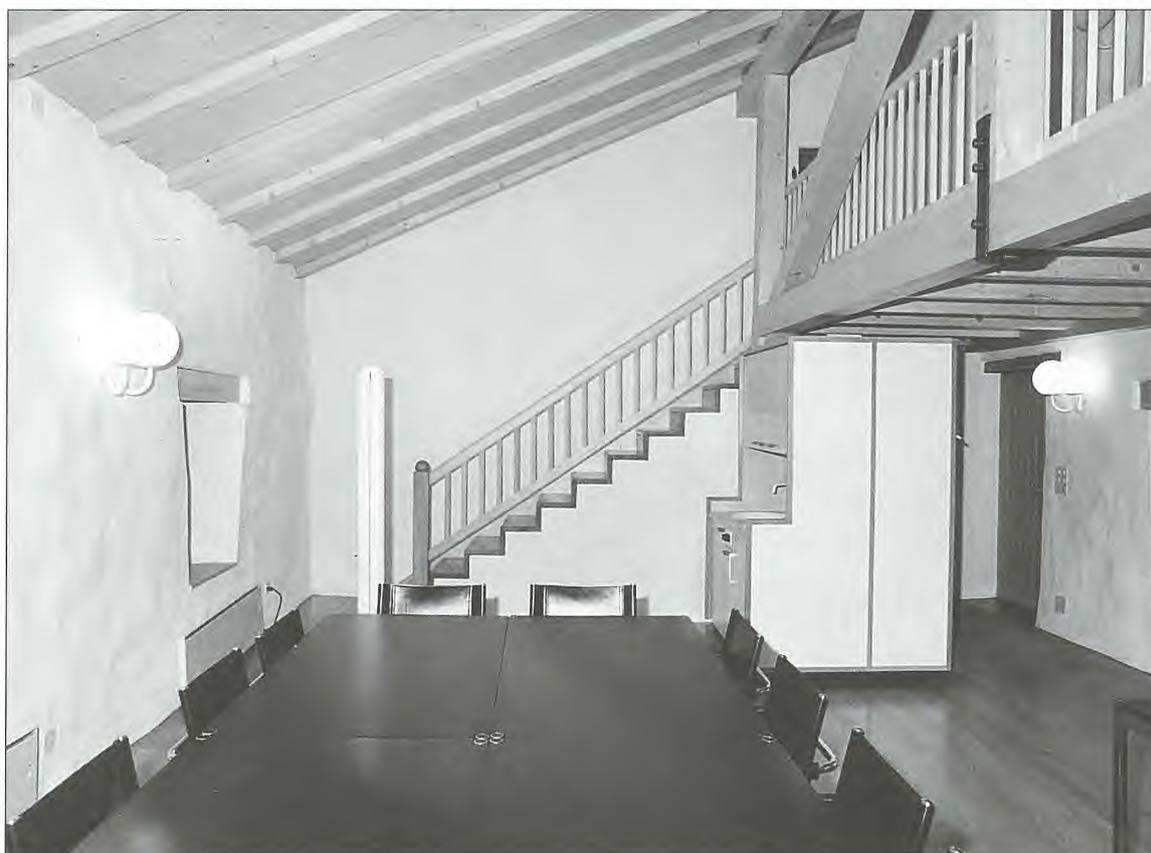
Sitzungszimmer (Saal) im Kornhaus  
mit Treppe zur Galerie.

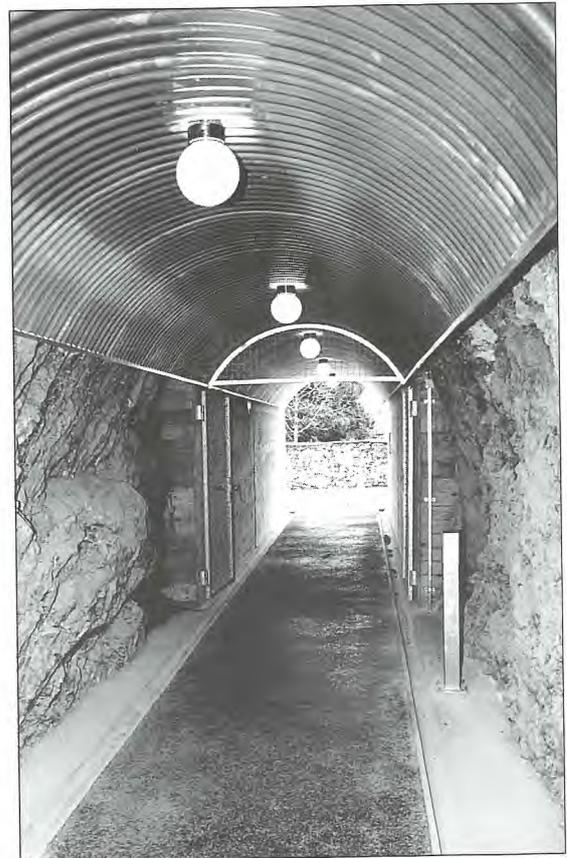
Blick durch den Zugangsstollen nach aussen. Er  
führt im Vordergrund durch den blossen Fels, hinten  
ist der betonierte äussere Bereich erkennbar.

Ähnlich war das Verhalten im Innern des Zugangsstollens. Notwendig war der Schutz der Benutzer vor Tropfwasser und herabfallendem Felsmaterial. Diese Zwecke erfüllt das realisierte Regendach aus gebogenem Alu-Wellblech. Zugleich bildet es eine Art Leitlinie für den Zugang zum Lift.

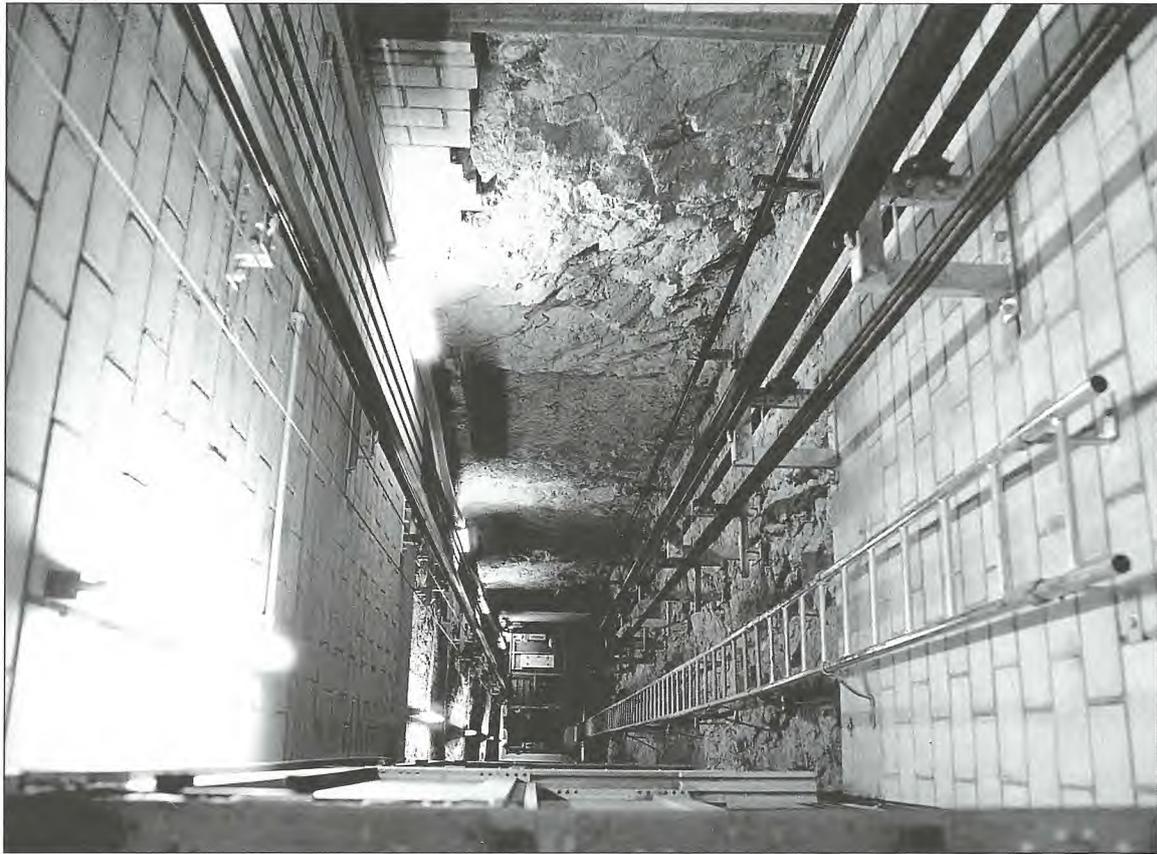
Blick durch den fertigen Vertikalschacht von oben nach unten. Im Vordergrund ist der Übergang vom Felsstollen in den Bereich des Gebäudes zu erkennen. Der Lift ist zuunterst stationiert..

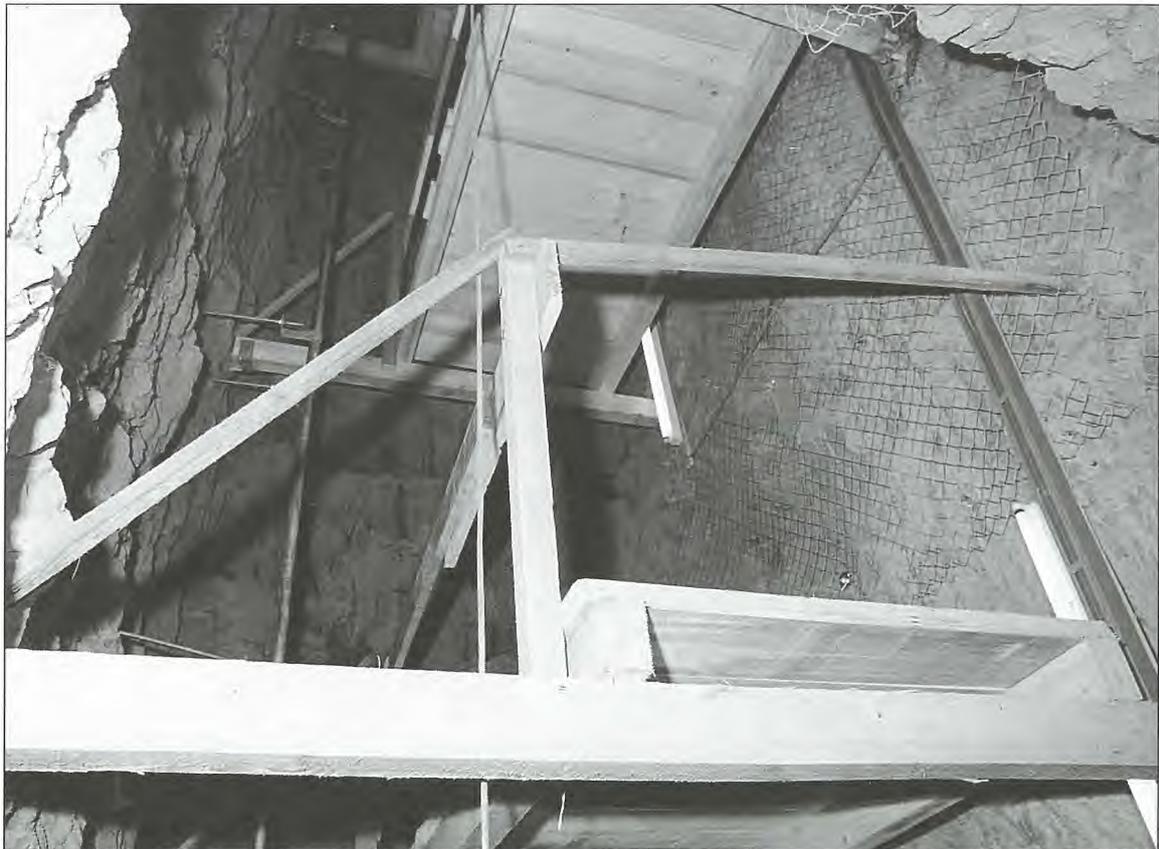
Gerüstböden im Vertikalschacht für die Montage der Liftinstallation.

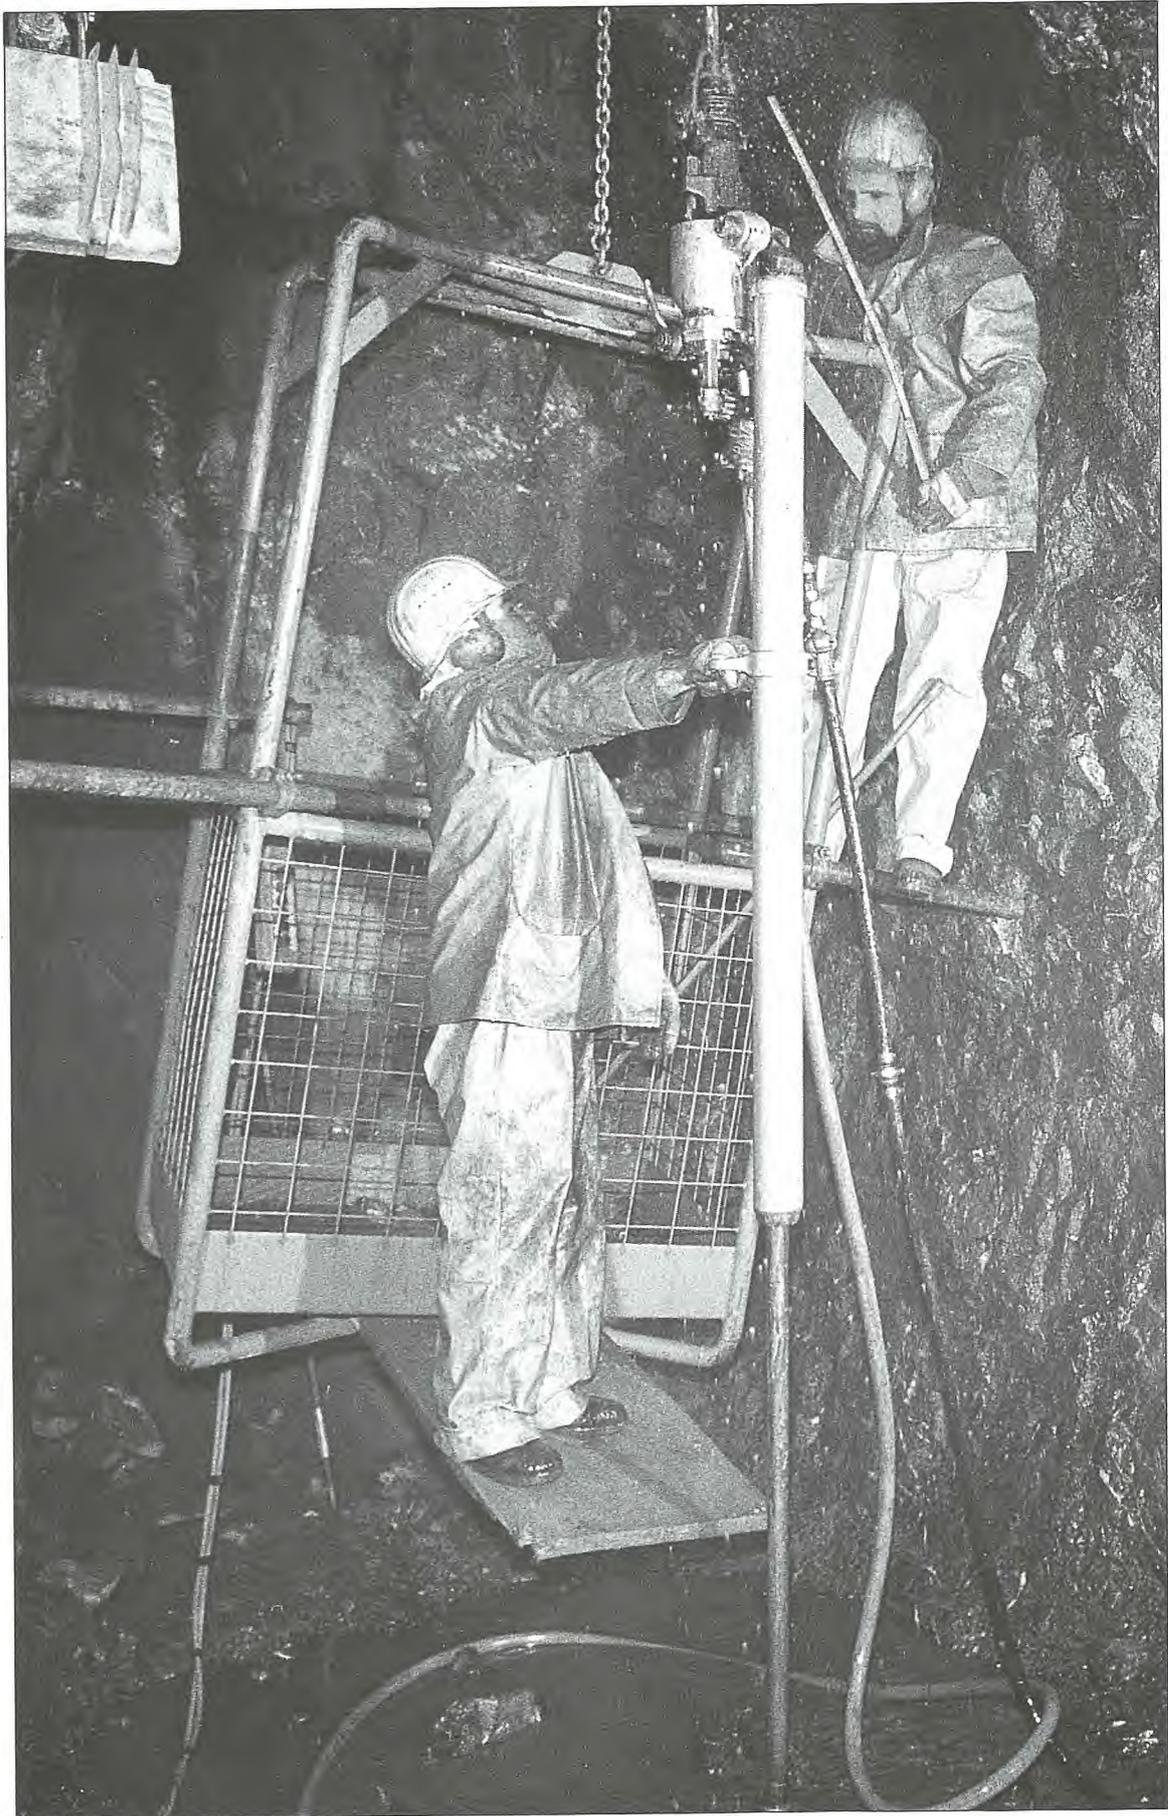
Zwei Tunnelarbeiter beim Demontieren der Bohrvorrichtung kurz vor einem Sprengvorgang im Vertikalschacht.

Unter Beizug eines Sprengsachverständigen wurde vorerst mittels Probesprengungen das Verhalten von Fels und Gebäude erkundet. Mit sechs an ausgewählten Orten aufgestellten, automatisch registrierenden Messgeräten wurde eine umfangreiche, die Sprengarbeiten über die ganze Dauer begleitende Messkampagne durchgeführt. Durch die Auswertung dieser ständigen Messresultate wurde versucht, die Sprengstoffmenge auf die zulässigen Erschütterungen abzustimmen. In der Tat erwies sich die Aufgabe aber als eine sehr schwierige, da sich die Erschütterungswellen keineswegs so ausbreiteten, wie das oft von der Theorie her angenommen wird. In den durch die Gebirgsbeanspruchung steil aufgestellten Schichten eines im Fauststück dichten, dunkelgrauen Kalksteins breiteten sich die Erschütterungen meist in Richtung der Schichtpakete aus, sodass oft nicht die nächstgelegenen Messgeräte die grössten Werte anzeigten, sondern eher diejenigen, die in der Ausbreitungsrichtung lagen. Mit der Verwendung von bis zu 18 Zündstiften, die in Abständen von 20 Millisekunden gezündet wurden, und einer äusserst geringen Sprengstoffmenge pro Zündstufe gelang es meist, unter den vom Sprengsachverständigen vorgegebenen Erschütterungsgrenzwerten für historisch wertvolle Gebäude zu bleiben.
