**Schloss Interlaken
Restaurierung
des Richteramtes**

Bau-, Verkehrs-
und Energiedirektion
des Kantons Bern
Hochbauamt

Mai 1999

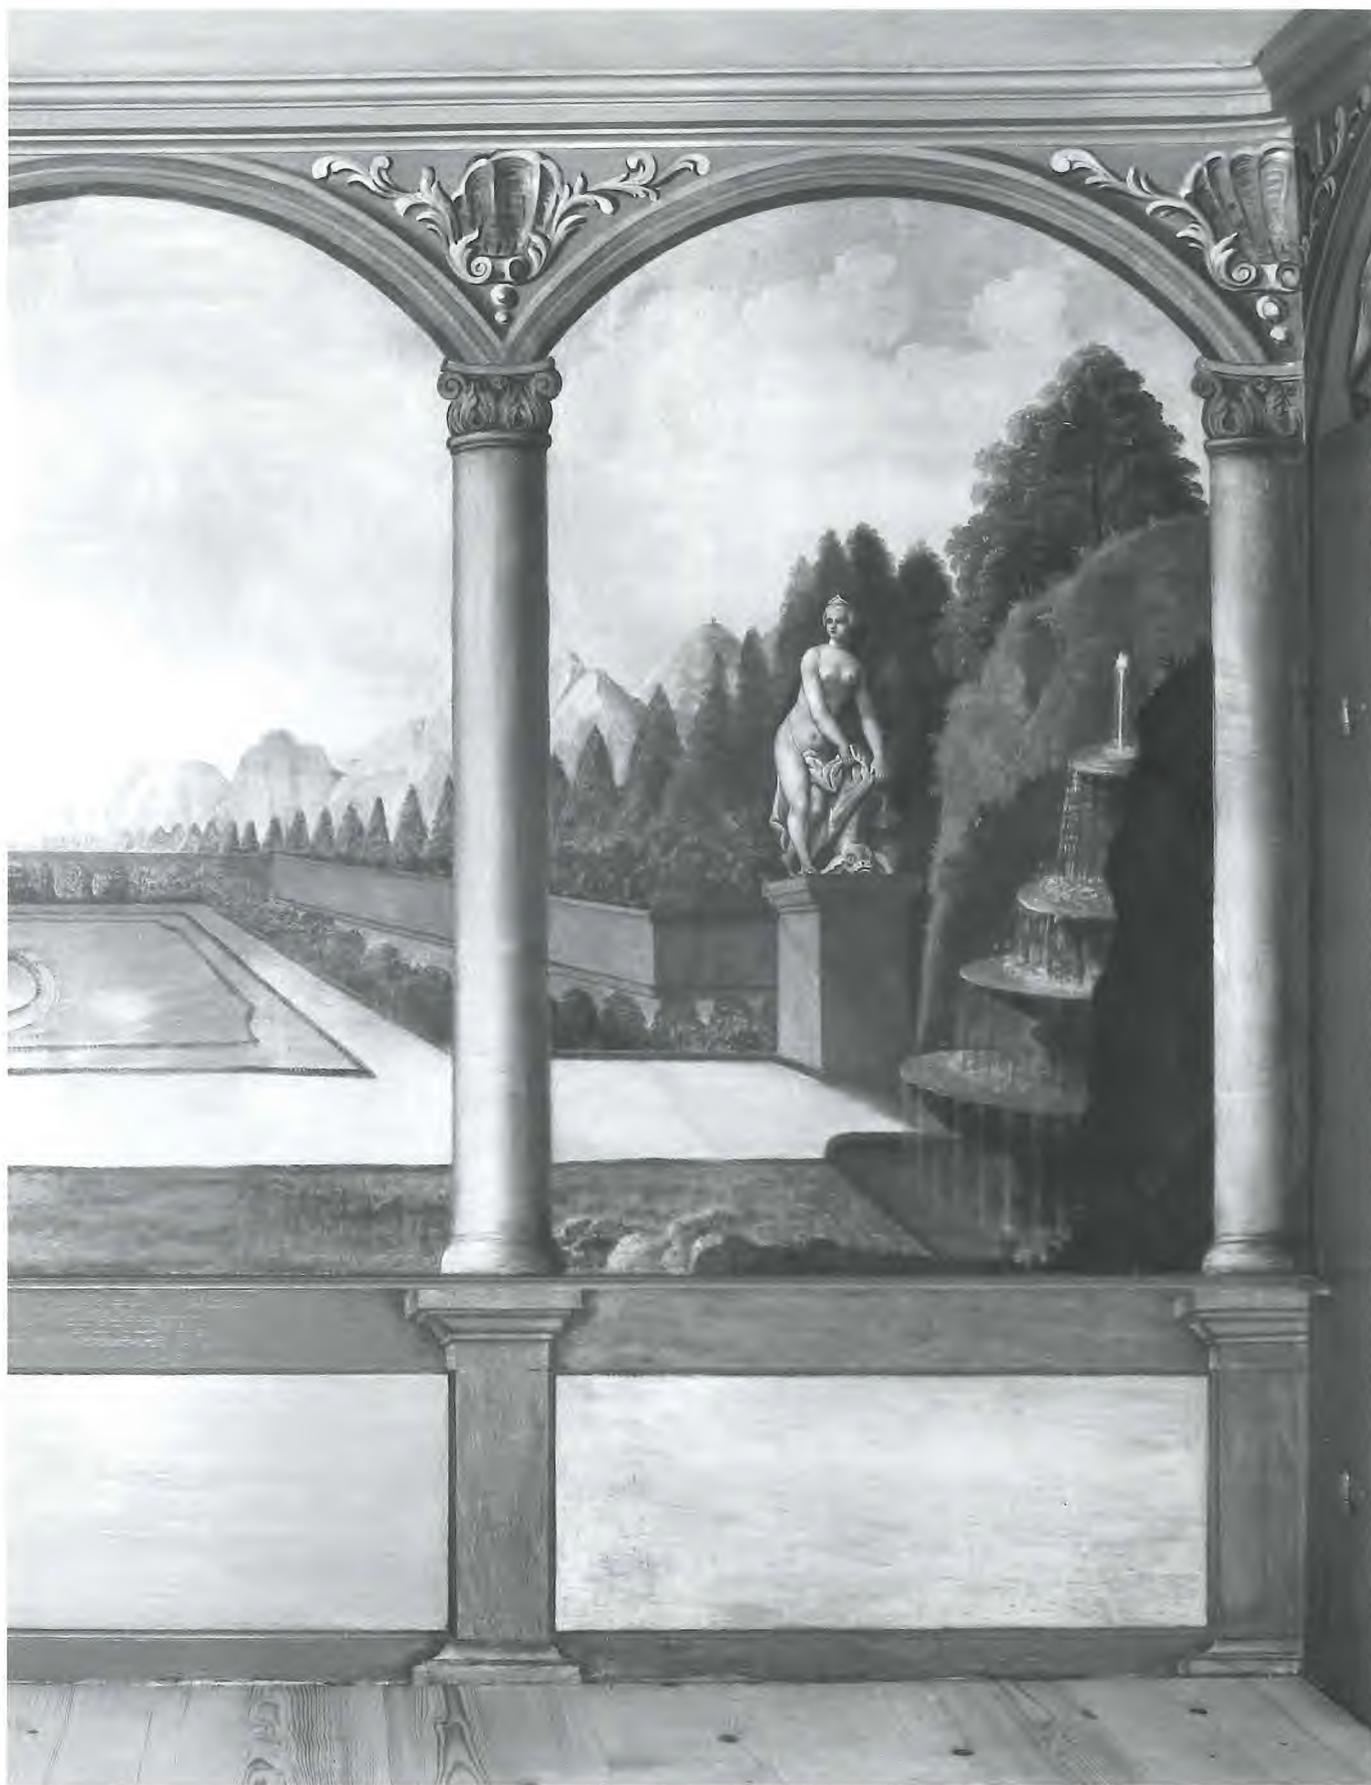
Obergeschoss, Saal (169) mit
illusionistischer Landschafts-
malerei, um 1740-50 (?):
Ausschnitt Westwand

Der Abbruch der Trennwand, die den mittleren Südsaal im Obergeschoss unterteilte, ermöglicht die historisch wertvolle Illusionsmalerei als ganzheitliche Raumausstattung zu erleben.

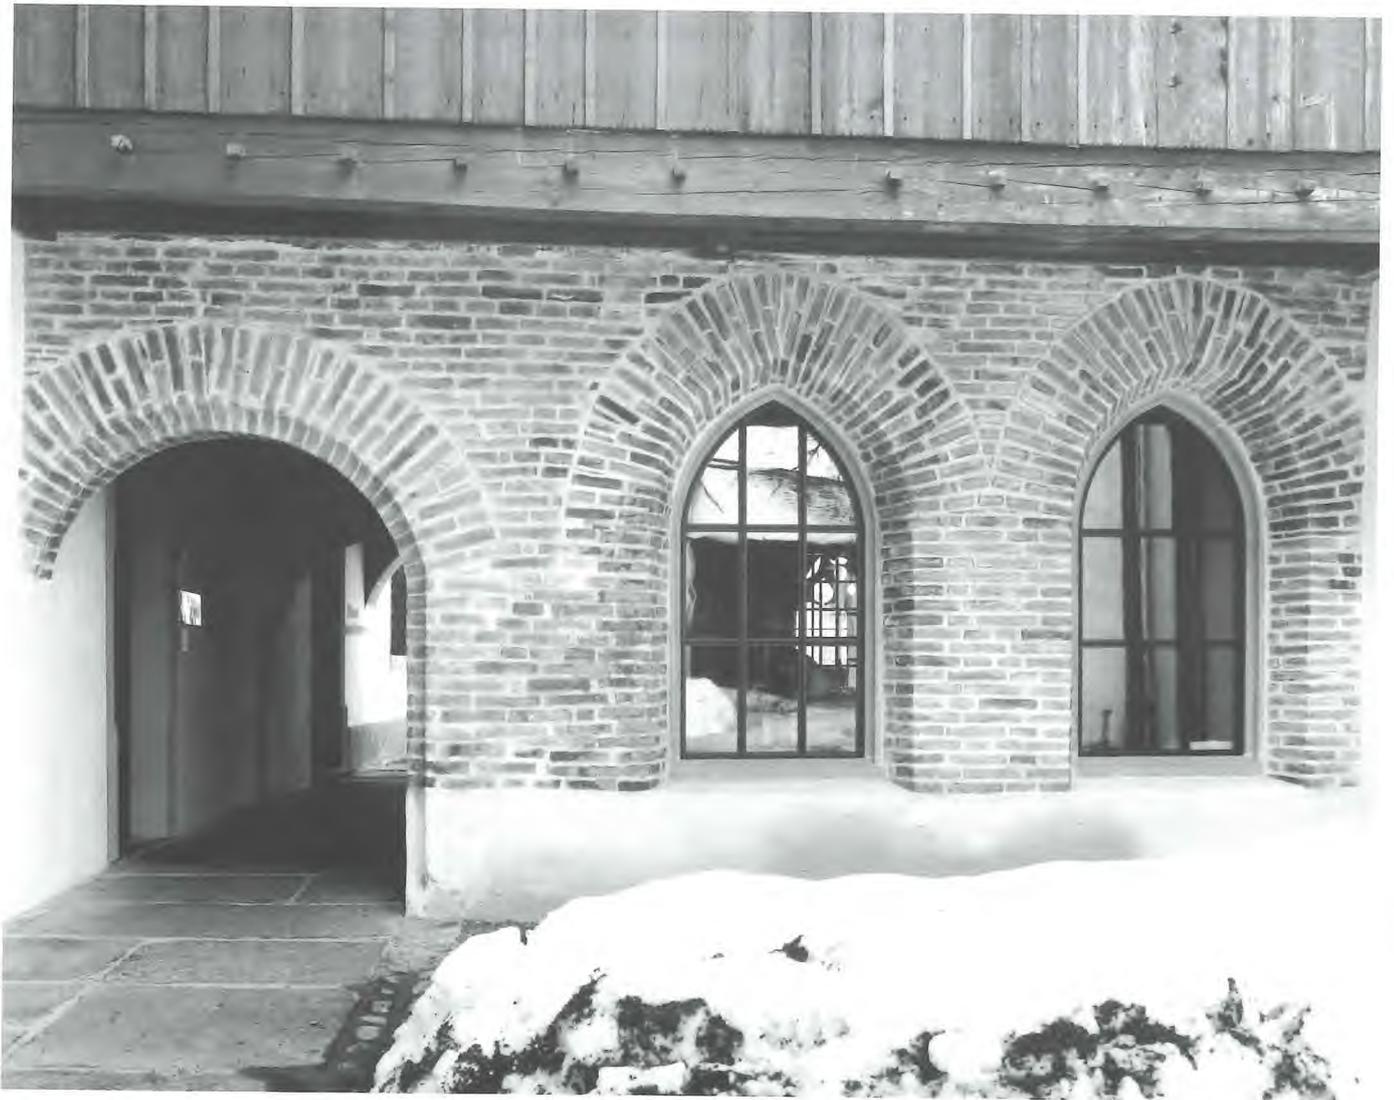
Klosterhof-Ostflügel, Ostfassade, gotisches Sichtbacksteinmauerwerk um 1480: nach der Rekonstruktion der Spitzbogenfenster

Aufgrund der zukünftigen Nutzung und des sehr wertvollen Mauerwerkes entschieden wir, die Fassade soweit möglich im Originalzustand von 1480 wieder aufzubauen. Als Hauptproblem erwies sich dabei, Sichtbacksteine fabrizieren zu lassen, die in Form, Farbe und Grösse mit den bestehenden übereinstimmen. Die zerstörten Oberflächen der alten Sichtbacksteine wurden mit einem Spezialmörtel restauriert.

Dank dem Restbestand der Sandsteingewände konnten die ursprünglichen Fenstereinfassung wieder hergestellt werden.

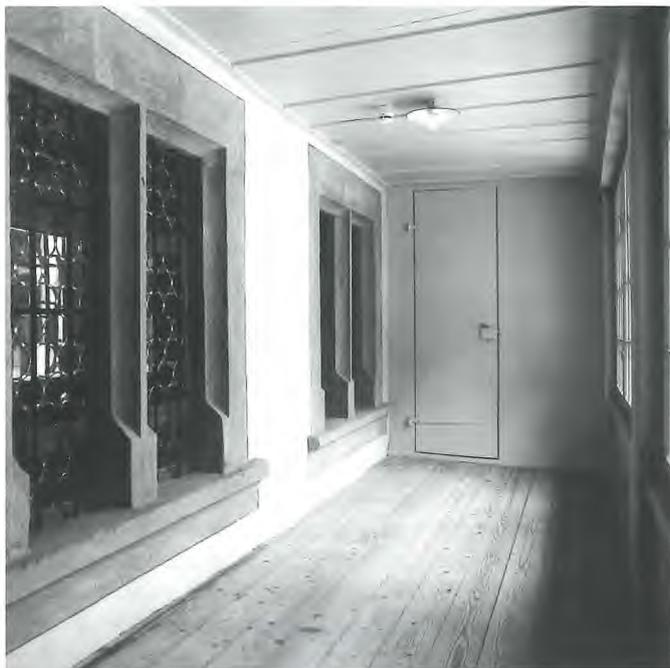
Durchgang zwischen Klosterhof und hinterem Schlosshof: rechts der Haupteingang zum Richteramt

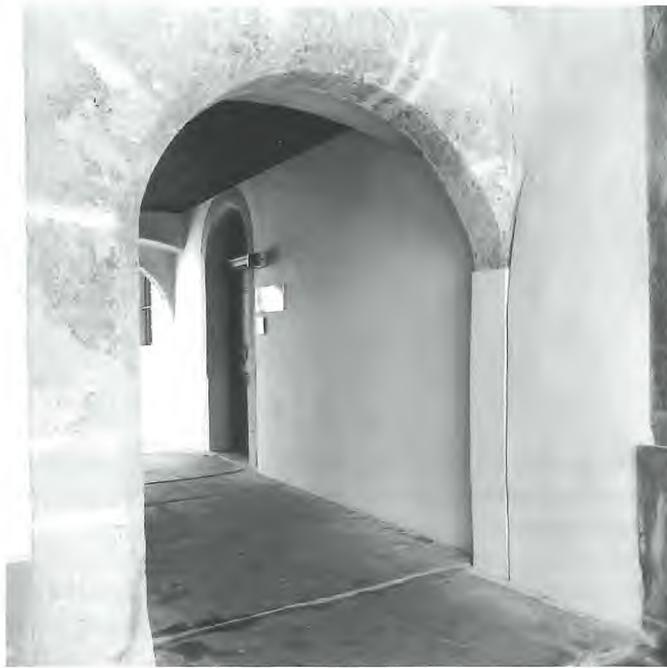
Erdgeschoss, Vorraum (67) aus dem frühen 18. Jahrhundert: neue Geschosstreppe am alten Standort

Die wichtigsten strukturellen Korrekturen betrafen das Versetzen der Haupttreppe, das Entfernen der jüngeren Verbindungstreppe im Klosterhof-Ostflügel und den Abbruch der Trennwand im Obergeschoss zwischen Raum Nr. 169 und 170.

Der Abbruch der historisch wertvollen Haupttreppe aus dem Jahr 1840 war sicher ein Verlust. Der räumliche Gewinn, der

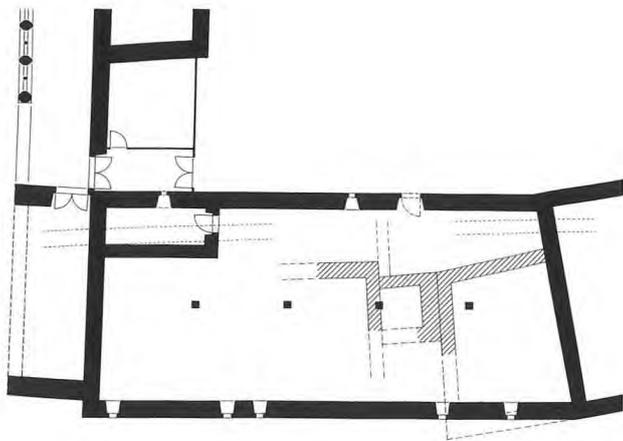
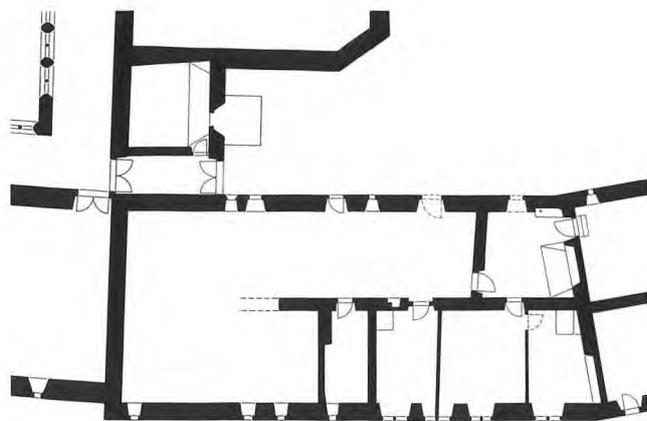
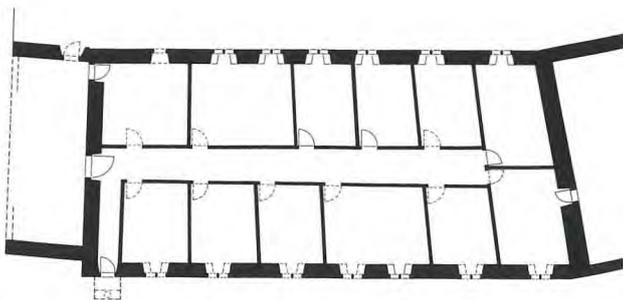
1445 wurde die nachmalige Landschreiberei im Ausmass des heutigen Richteramtes als nichtunterkellertes zweistöckiges Gebäude westlich an die Propstei angebaut (Bauphasenplan 1445). Zeitgleich entstand der Klosterhof-Ostflügel mit Kreuzgang. Als Bauherr dürfte Hetzel von Lindach, der damalige Propst, verantwortlich gezeichnet haben. Im Scheitel des nördlichsten Kreuzgangbogens hat er sein Wappen anbringen lassen. Von diesem Kernbau zwischen Propstei und Klosterhof-Südflügel sind trotz zahlreicher späterer Umbauten die konstituierenden Elemente erhalten geblieben, nämlich die massiven Umfassungswände, an der Nordfassade im östlichen Abschnitt des Obergeschosses gar mit den originalen gotischen Zwillingfensteröffnungen, ebenfalls im östlichen Hausteil die ursprüngliche Geschossdecke über Parterre, einige Innenwände und die Geschossbalkenlage über dem Obergeschoss mit dem zugehörigen liegenden Dachstuhl. Das Erdgeschoss, ursprünglich eine Halle mit durch Eichenpfosten unterstütztem Längsunterzug in Hausmitte (vergl. Propstei), dürfte als Lagerraum gedient haben. Im Obergeschoss konnten zweifelsfrei (Chorherren-)Zellen nachgewiesen werden, die sich als Raumfluchten entlang der Längswände aufreihen und mit stark bombierten, aus steinhartem Gipsmörtel und Dachziegeleinlagen bestehenden dünnen Stichgewölben zwischen den Geschossbalken überdeckt sind, während der Mittelkorridor nach dem Dachgeschoss hin offen war.

Oben: Erdgeschoss
 Mitte: Obergeschoss
 Unten: Längsschnitt

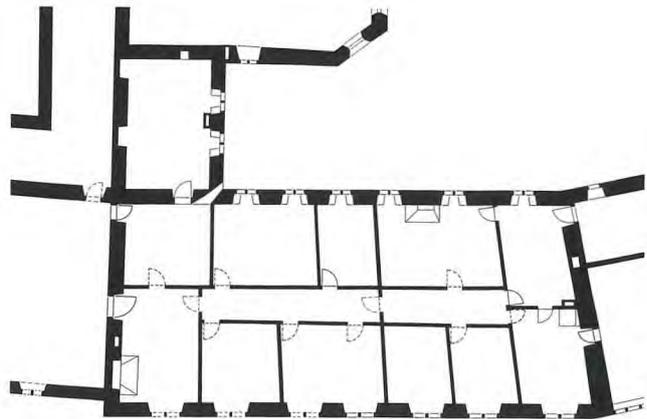
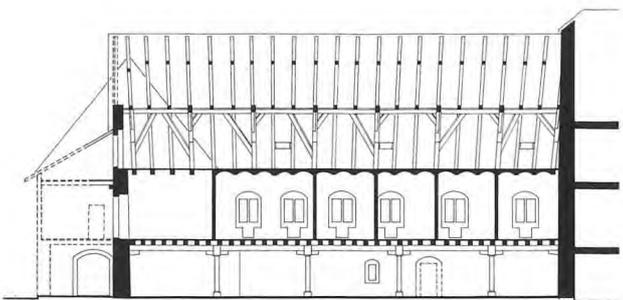
1660/61

gestaltung und Modernisierung der Landschreiberwohnung (Bauphasenplan 1660/61). Fragmente unter neueren Wandtäfern und die erwähnten Rechnungsnotizen belegen eine qualitativvolle Innenausstattung. Meister Marti aus Brugg bemalte analog zur Propstei mehrere Innenräume und die in spätgotischer Manier neu befensterte Südfassade.

Oben: Erdgeschoss
 Mitte: Obergeschoss

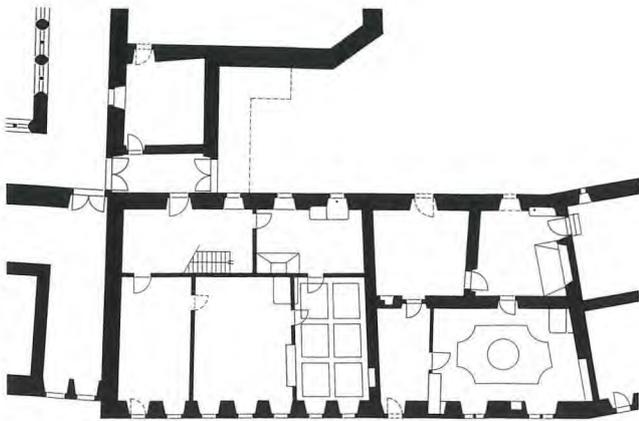
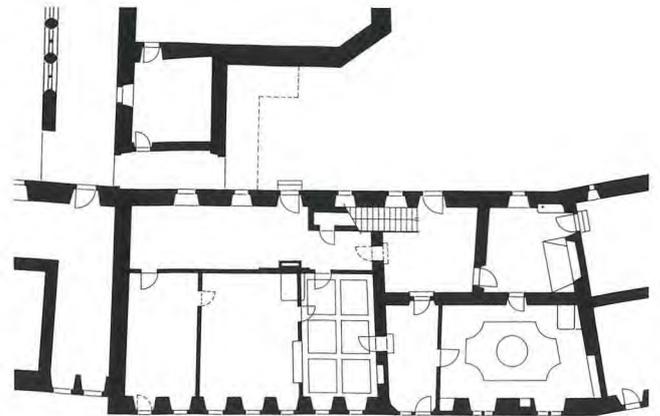
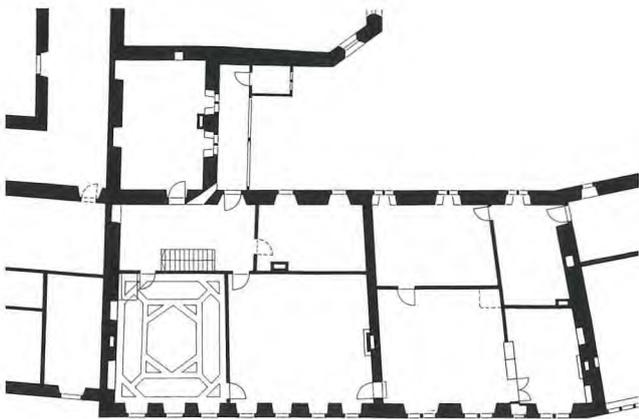
Frühes 18. Jahrhundert

Vermutlich am Anfang des 18. Jahrhunderts wurde das Gebäude durch eine brandmauerartige massive Querwand in einen kleineren Ost- und einen grösseren Westteil geschieden, die längere Zeit eine getrennte Entwicklung durchliefen. Im westlichen Teil, dessen damalige Nutzung unbekannt ist, erfolgte faktisch eine Auskernung (Bauphasenplan frühes 18. Jahrhundert): Dabei ist die Decke über Erdgeschoss um ca. 40 cm angehoben worden und beide Aussenseiten erhielten eine neue Gestaltung durch regelmässig angeordnete Einzelfenster. Die neuen Innenräume wurden im Stil der Zeit zum einen ganz mit Täferwerk, zum andern mit Gips und Stuck ausgestattet. Wahrscheinlich um die Mitte des 18. Jahrhunderts ist der mittlere Südsaal mit einer einzigartigen illusionistischen Landschaftsmalerei versehen worden. Der Meister ist bis heute nicht bekannt.

**Oben: Erdgeschoss
Mitte: Obergeschoss
Unten: Längsschnitt**

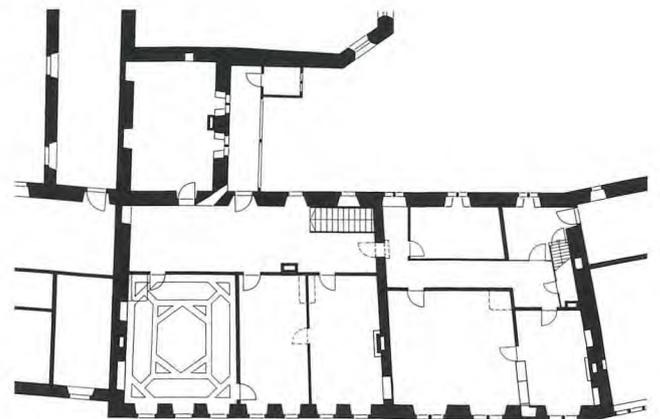
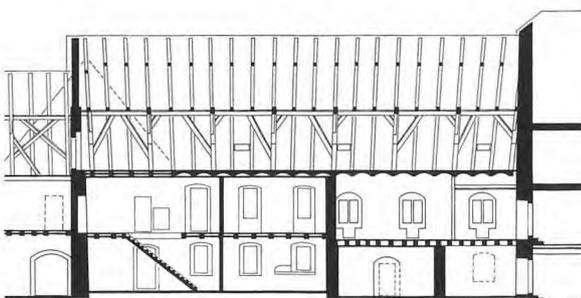
Um 1840 erfasste eine Umbauwelle im Schloss auch die ehemalige Landschreiberei. Die bis dahin getrennten Gebäudeteile wurden durch eine die Scheidemauer etwas unglücklich durchstossende Treppe und weitere Durchbrüche wieder miteinander verbunden (Bauphasenplan um 1840). In der ersten Hälfte des 20. Jahrhunderts verunklärten Umbauten und Renovationen die Grundrisse zusätzlich, weil die bisher klare Trennung zum westlich angrenzenden Klosterhof-Südflügel durch Teilabbrüche der Brandmauer aufgeweicht wurde.

**Oben: Erdgeschoss
Mitte: Obergeschoss**

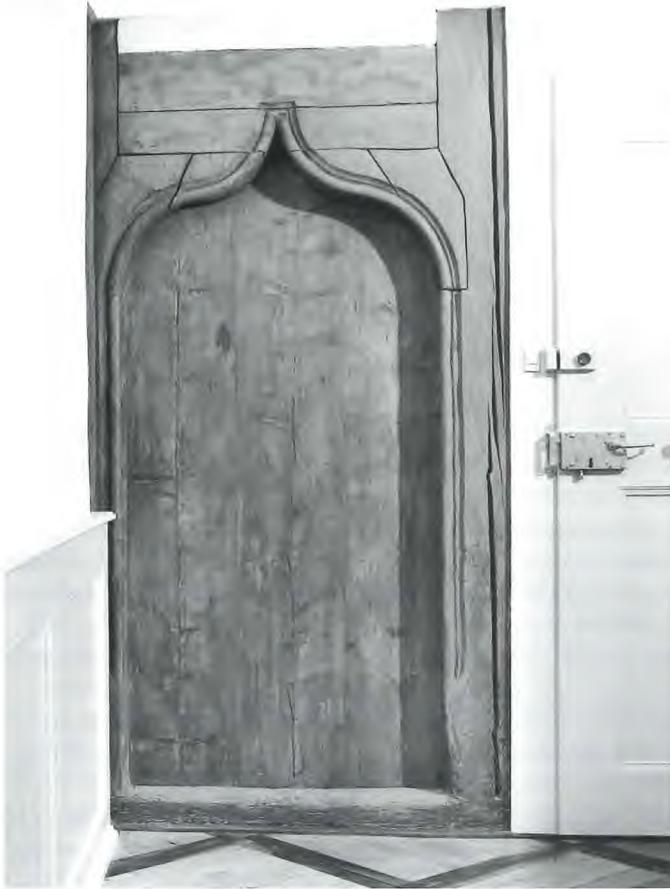
**Obergeschoss, Büro (171),
Nordwand, ehemaliger
Eingang zu einer Chorherren-
zelle: gotisches Kielbogen-
portal aus Holz, 1445**

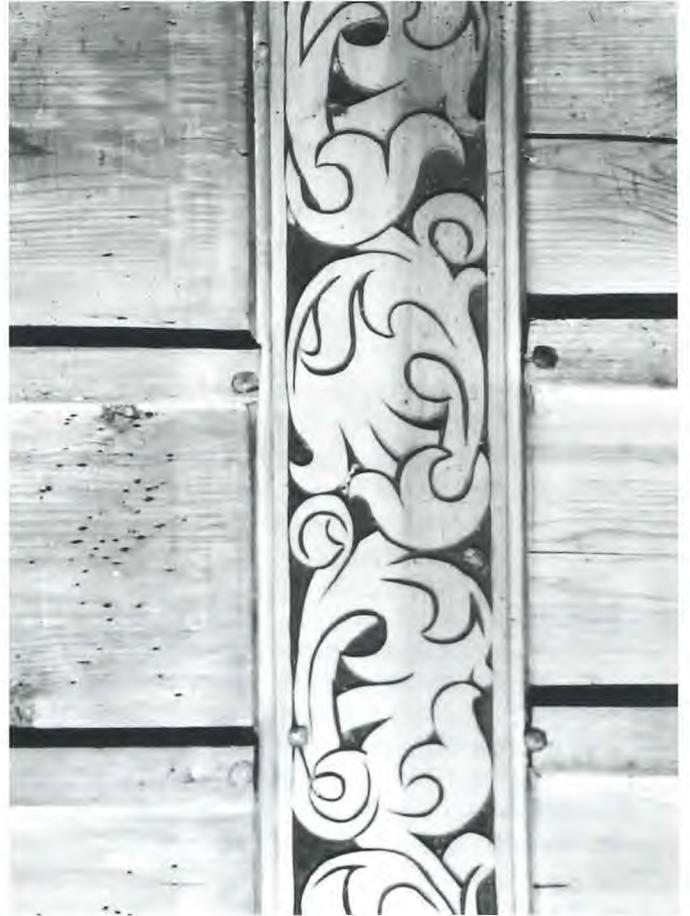
**Klosterhof-Ostflügel,
Obergeschoss, Sitzungs-
zimmer (178): gotische Bretter-
decke mit Flachschnitzfries,
um 1480**

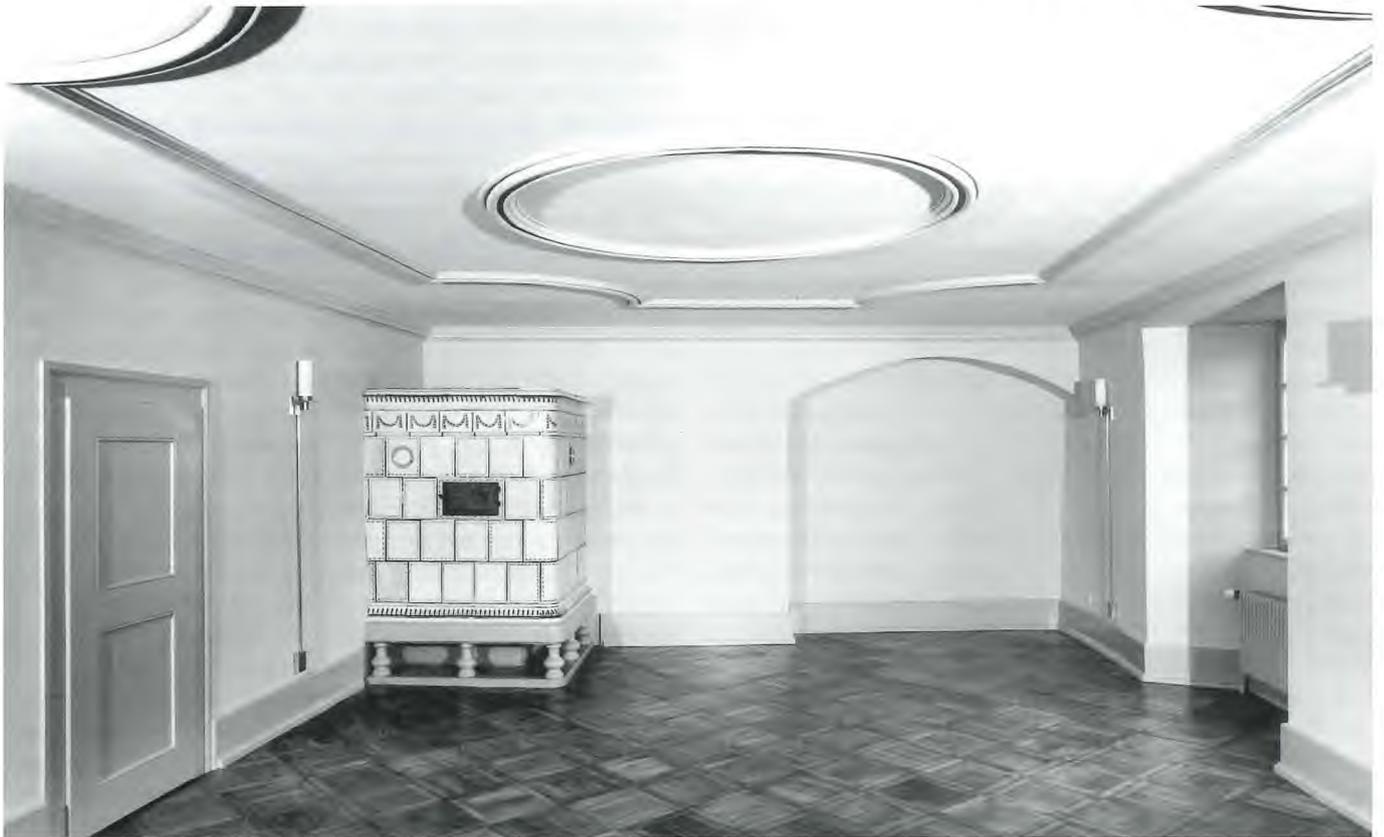
**Erdgeschoss, kleiner Gerichts-
saal (74): «gepigstes Kabinett»
Anfang 18. Jahrhundert,
Parkettboden und Kachelofen
1. Hälfte 19. Jahrhundert**

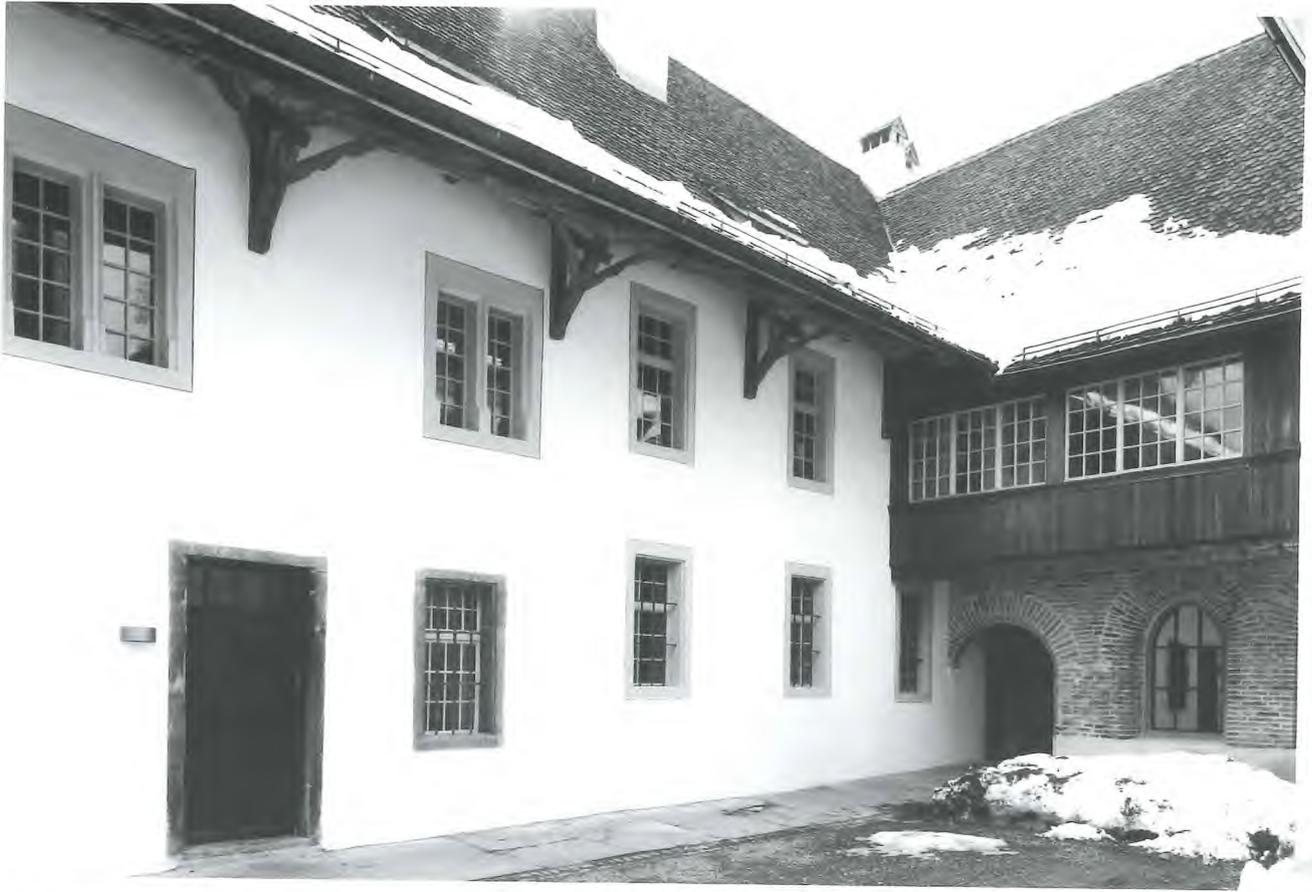
**Blick vom hinteren Schlosshof
auf die Nordfassade des
Richteramtes (links) und die
Ostfassade des Kreuzgang-
Ostflügels (rechts)**

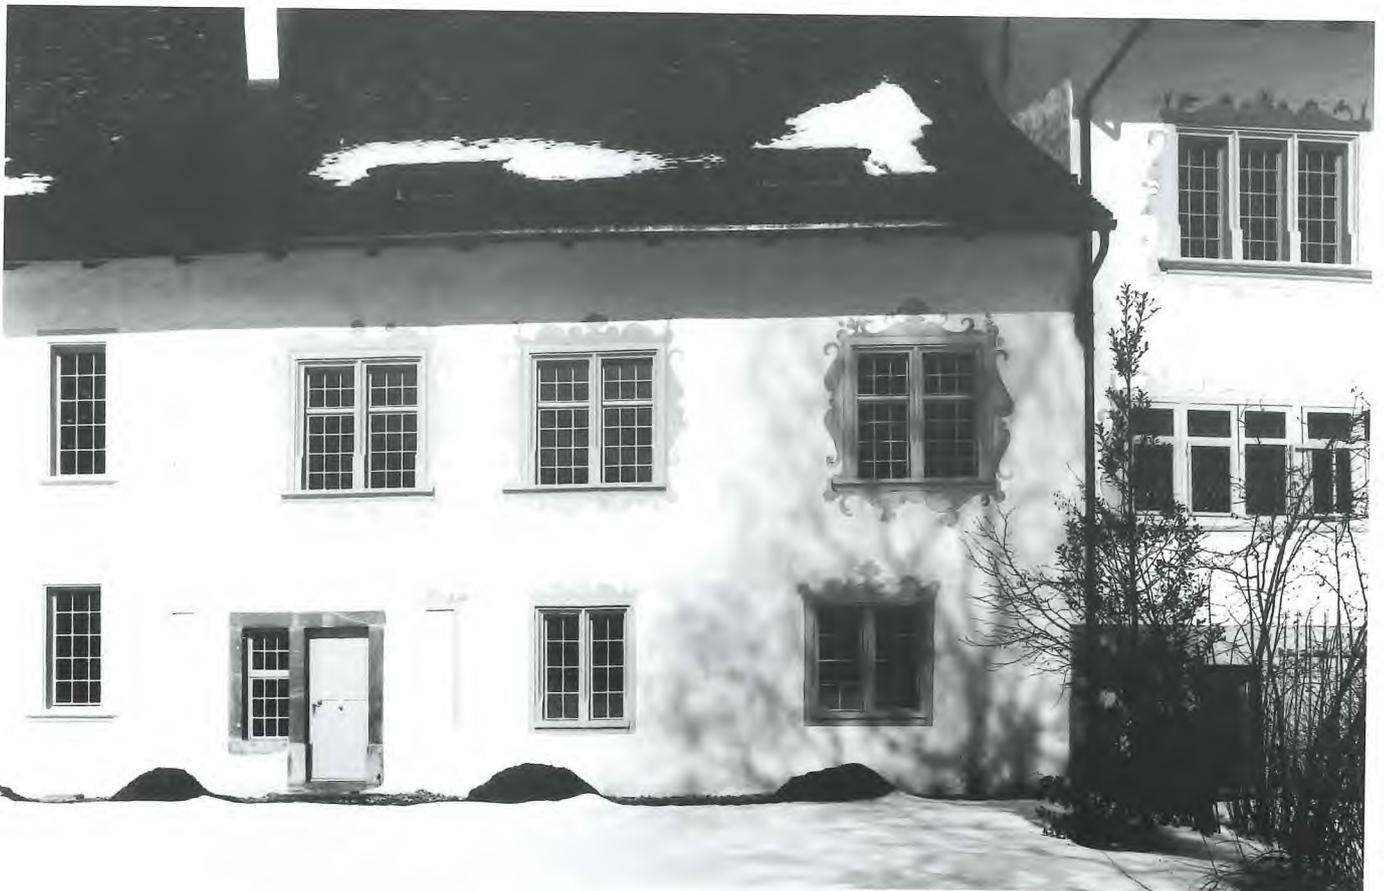
**Blick vom Garten auf den
(älteren) östlichen Teil der
Südfassade des Richteramtes;
rechts anschliessend die**

**Propstei. Grisaille-Fensterein-
fassungen von Meister Marti
aus Brugg, rechts 1657/59,
links 1660/61.**

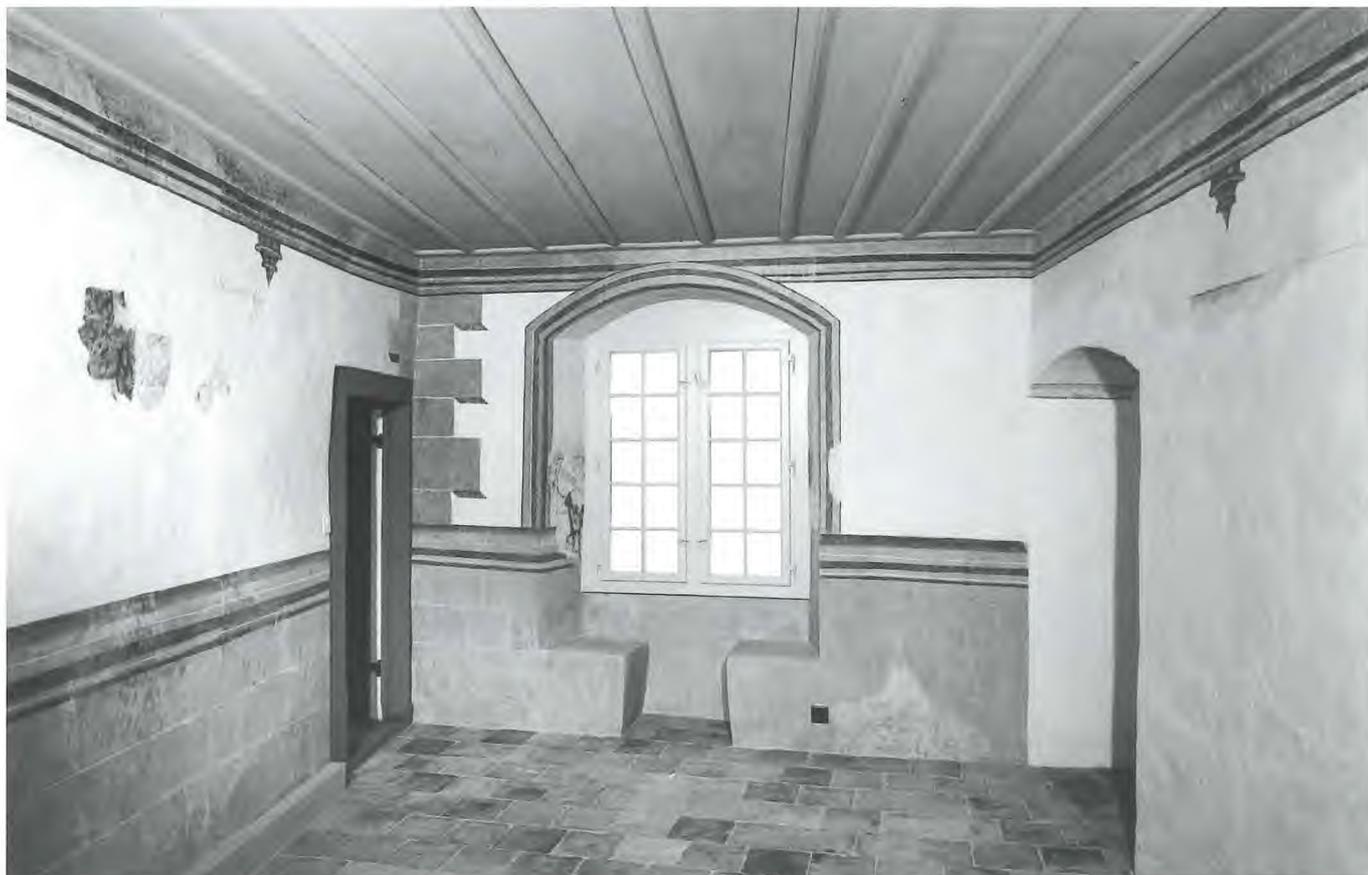
**Obergeschoss, Bibliothek
(174, ehemalige Chorherren-
zelle), Blick Richtung Norden:
Bretterdecke und Schein-
architektur-Malerei um 1600**

In der Mauer zur Bibliothek hatte sich der echte Hausschwamm aufgrund einer undichten Wasserleitung unter dem alten Verputz ausgebreitet. Der Hausschwamm konnte entfernt werden. Der stark beschädigte Verputz wurde, aufgrund der historisch interessanten Restbestände einer in Grisaille gemalten Scheinarchitektur, in Feinarbeit verfestigt, repariert, restauriert und die Malerei ergänzt.

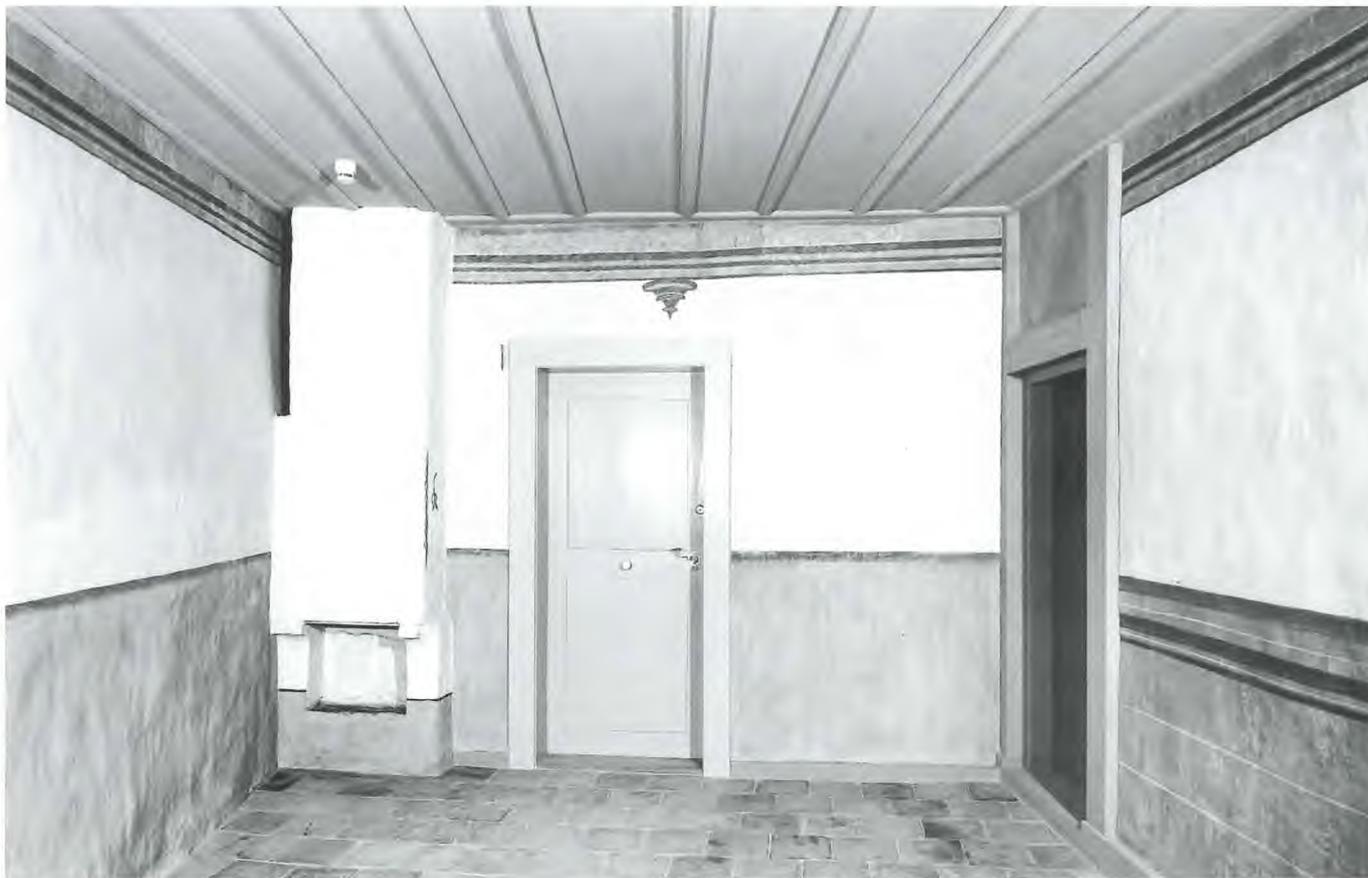
**Obergeschoss, Bibliothek
(174, ehemalige Chorherren-
zelle), Blick Richtung Süden:**

**Bretterdecke und Schein-
architektur-Malerei um 1600,
Kamin und Türe Südwand
jünger**

Das Restaurieren der zum Teil zerstörten Stichgewölbe erwies sich als äusserst anspruchsvoll. Denn es waren nicht nur Teile der einzigartigen Deckenkonstruktion zerstört, sondern auch fast sämtliche Auflager der zur Konstruktion gehörenden Ge-

schossbalken. Ohne weitere Beschädigungen zu verursachen, wurden mit grossem handwerklichem Geschick die zerstörten Balken ausgewechselt. Die Rekonstruktion der Gewölbe wurde anhand von massstäblichen Mustern getestet, bis schlussendlich die geeignete Mörtelmischung mit dem richtigen Ziegelanteil gefunden war. Eine Belastungsprobe mit einem Kleintransporter gab uns die Sicherheit genügender Festigkeit, so dass die Fehlstellen in der Art der bestehenden Konstruktion ergänzt werden konnten.

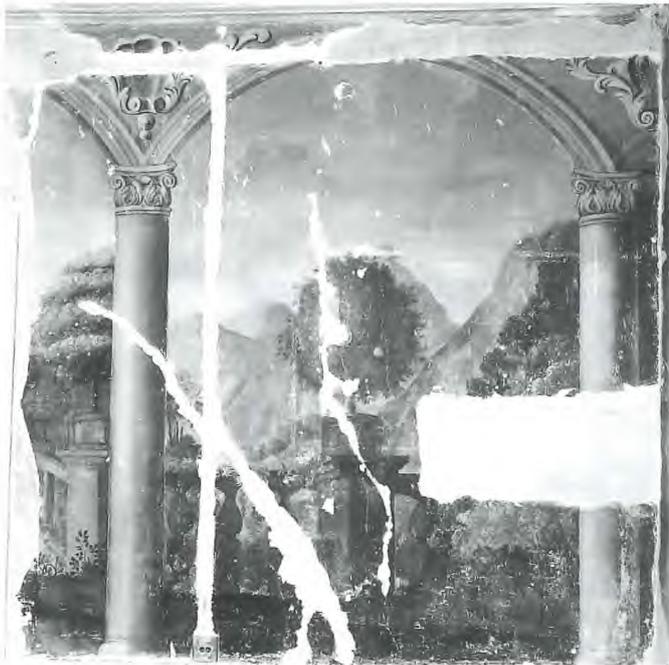
Obergeschoss, Saal (169) mit illusionistischer Landschaftsmalerei, um 1740-50 (?): Ausschnitt Nordwand bei der Freilegung ...

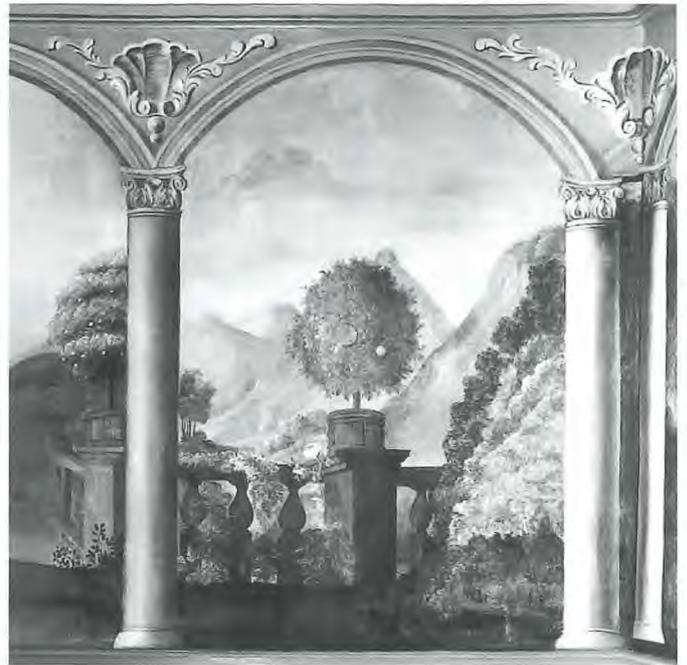
... und nach der Restaurierung

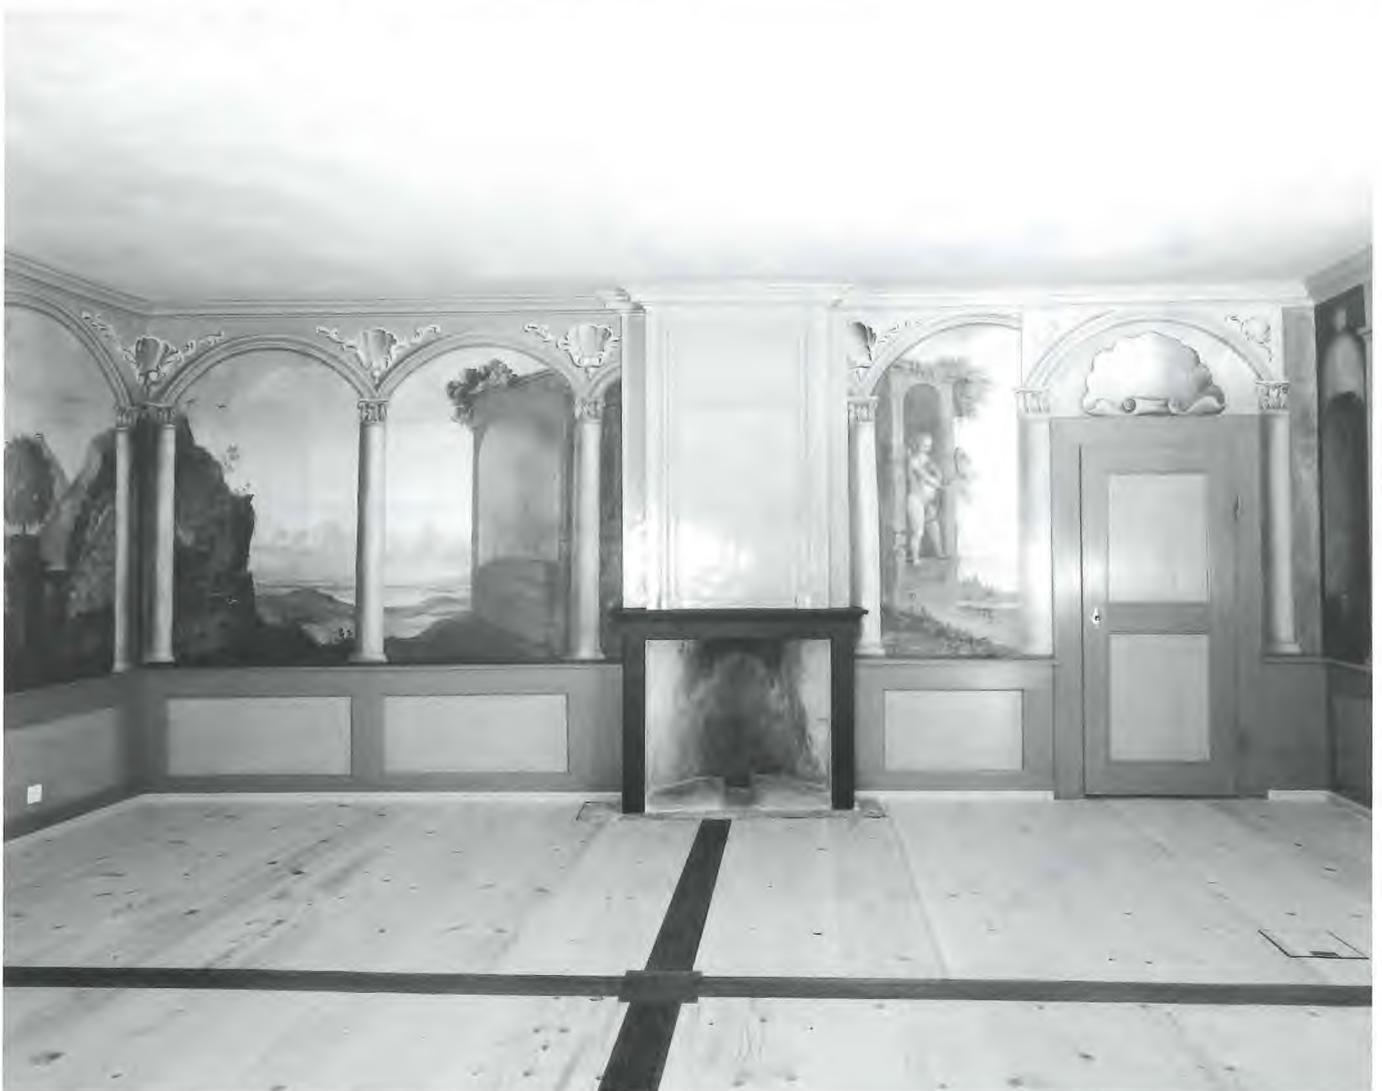
Obergeschoss, Saal (169) mit illusionistischer Landschaftsmalerei, um 1740-50 (?): Ostwand, nach abgeschlossener Restaurierung

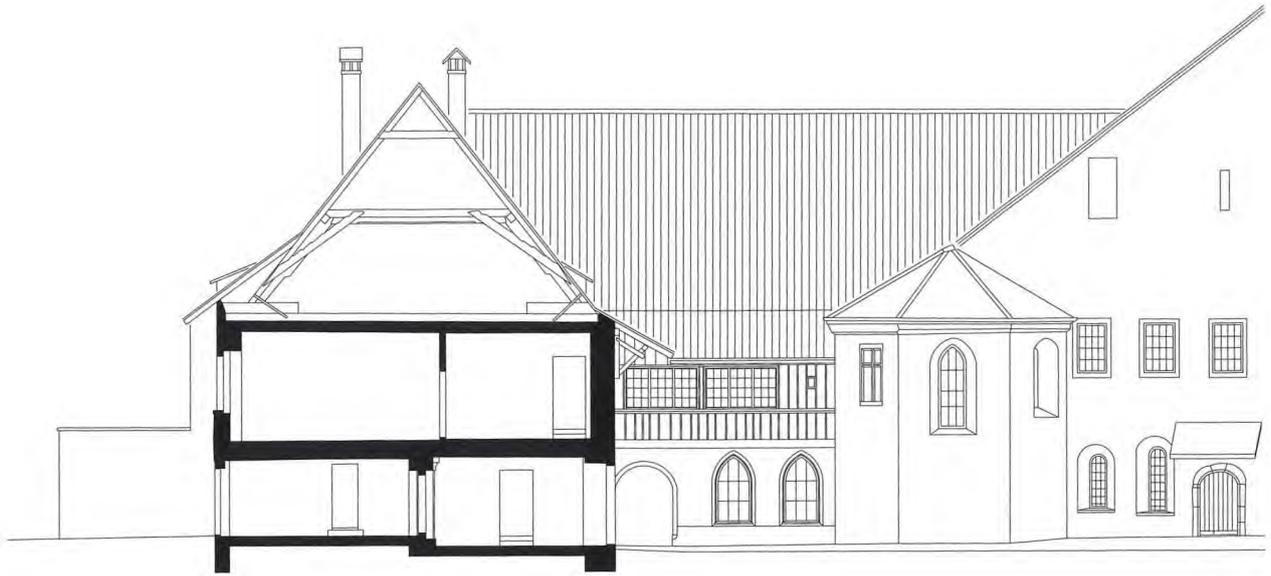
**Ostfassade (Pfisterrei)
nach der Restaurierung**

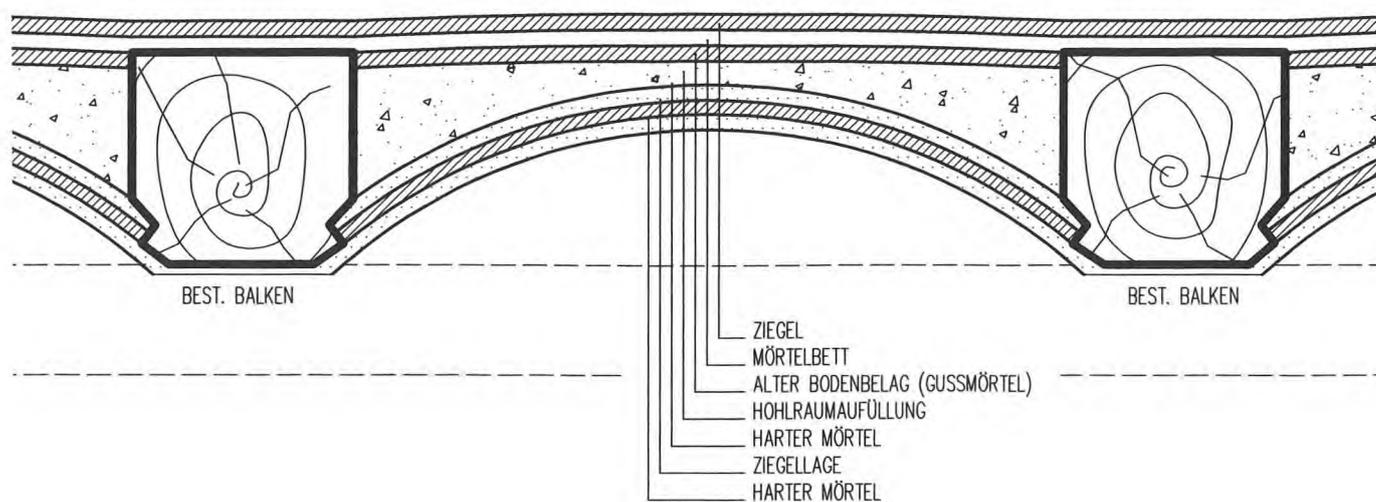
**Obergeschoss/Dachgeschoss:
Querschnitt durch Kappengewölbe aus Kalk-Gipsputz
mit Ziegelkern, 1445**

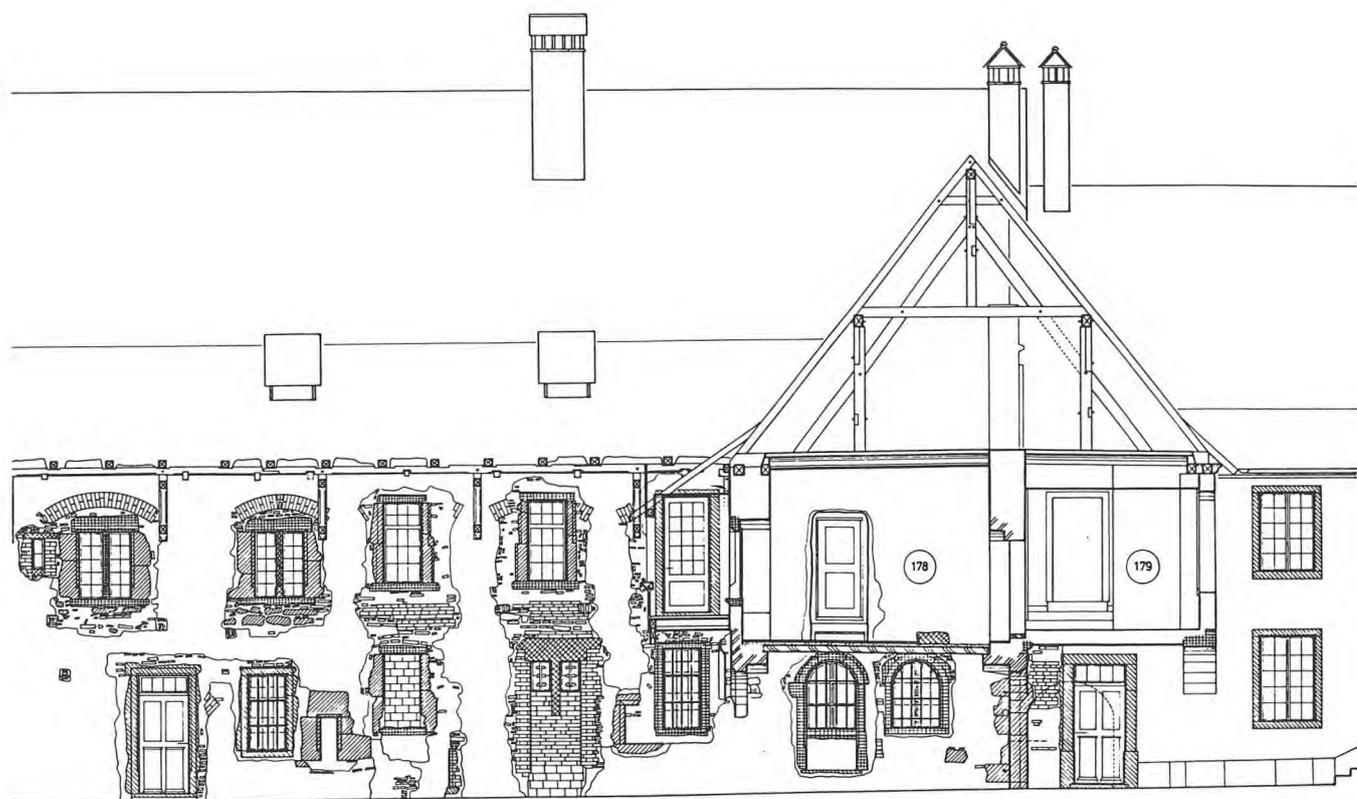
**Nordfassade Richteramt
(Ausschnitt) mit Querschnitt
Kreuzgang-Ostflügel:
Bestandesaufnahmeplan des
Bauforschers**

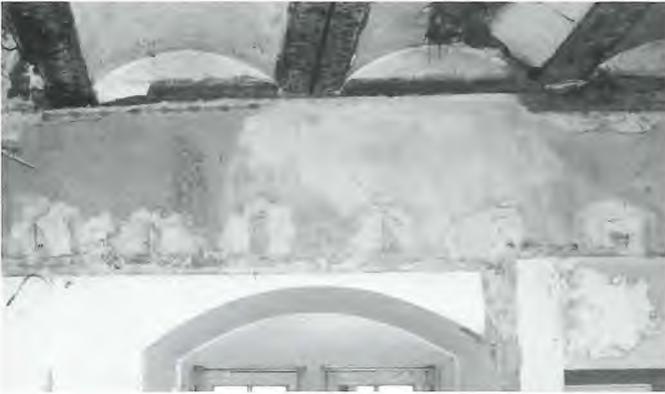
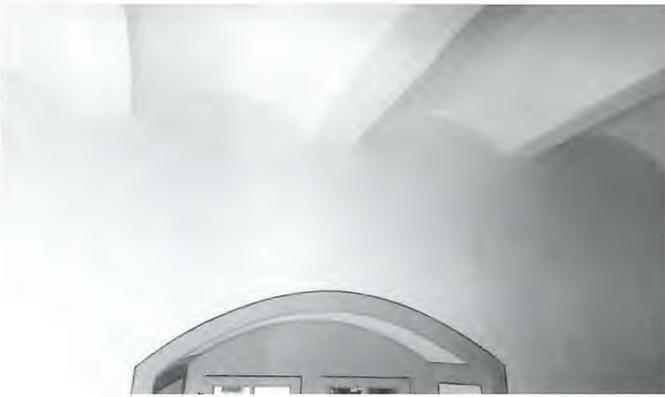
**Obergeschoss, Vorraum (176):
Kappengewölbe-Decke, 1445
Oben: vor der Restaurierung
Unten: nach der Restaurierung**

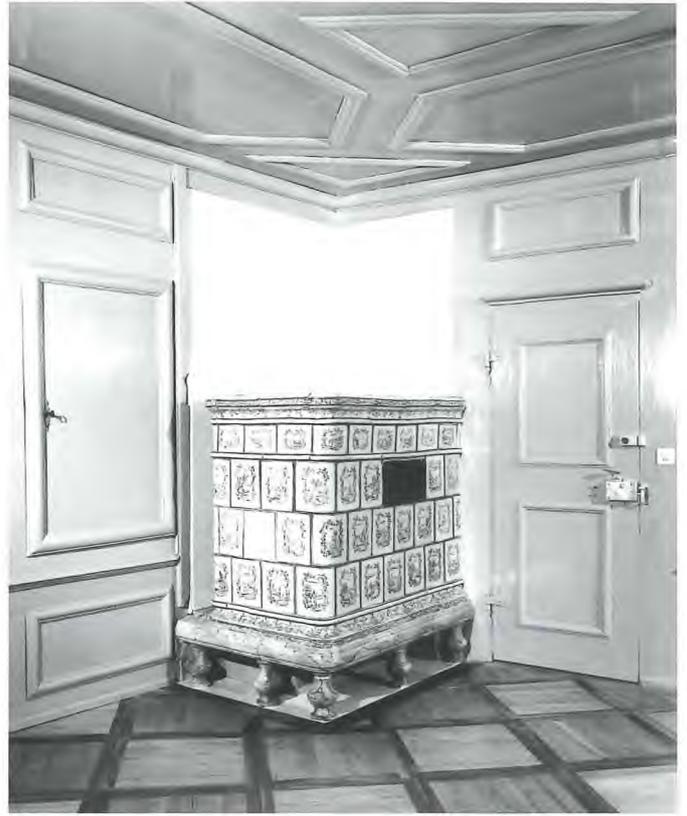
**Obergeschoss, grosse Täfer-
stube (168, heute Kanzlei):
grau gefasste Wand- und
Deckentäfer Anfang 18. Jahr-**

**hundert, Parkettboden und
Kachelofen Ende 18. Jahr-
hundert**
