**Schloss Interlaken
Restaurierung
des Richteramtes**

Bau-, Verkehrs-
und Energiedirektion
des Kantons Bern
Hochbauamt

Mai 1999

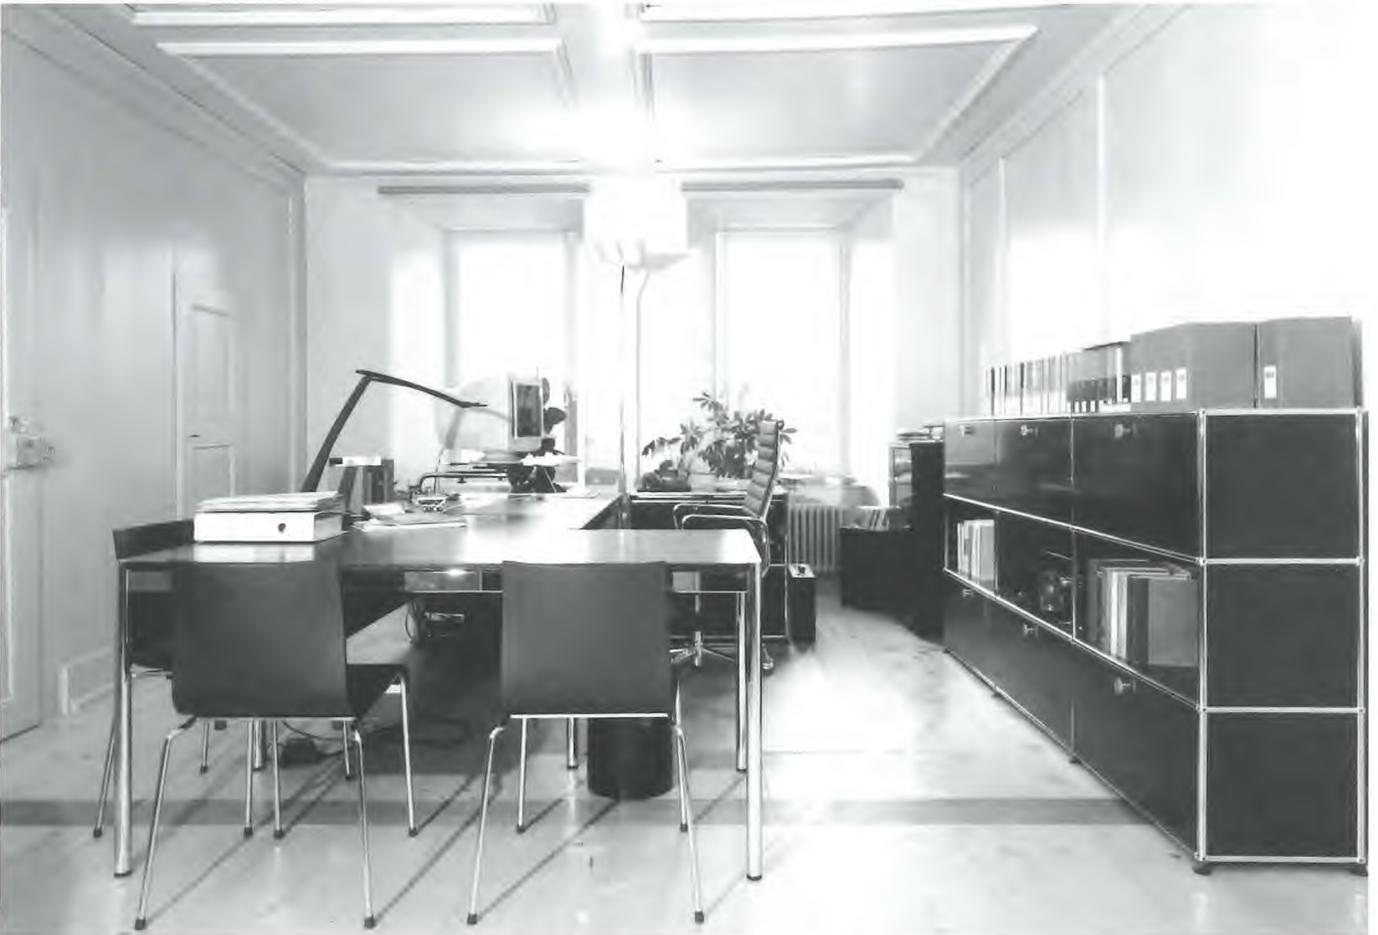
**Erdgeschoss, Büro (72), Blick
Richtung Süden: einfache
Täferausstattung 18. Jahr-
hundert**
