UNIVERSITÄT BERN, HAUPTGEBÄUDE

SANIERUNG

1982-1985

BAUDIREKTION DES KANTONS BERN
KANTONALES HOCHBAUAMT

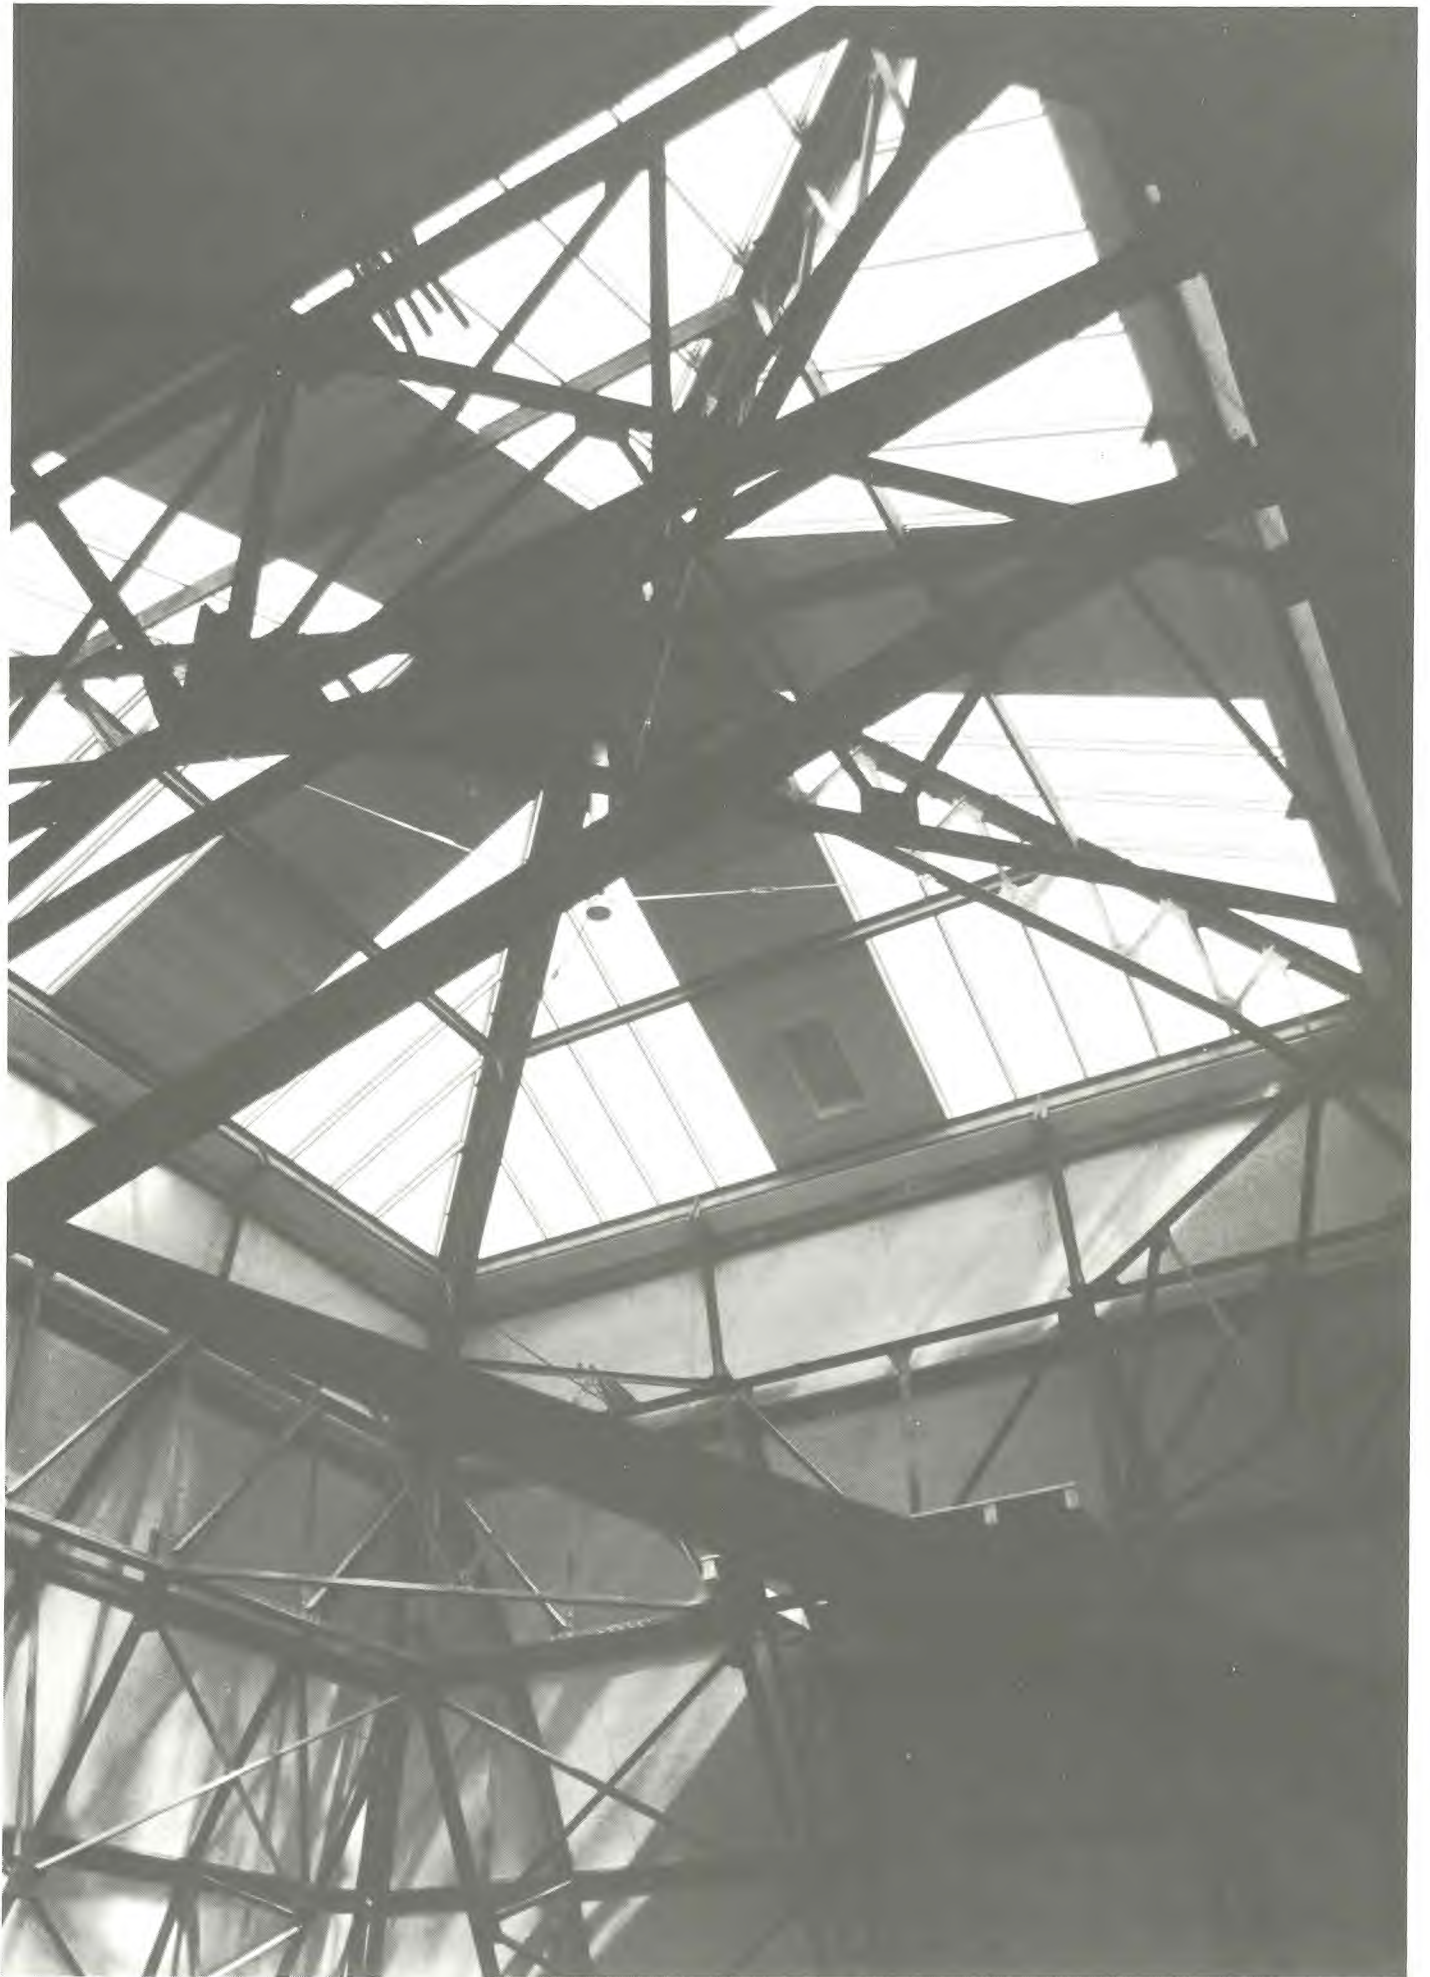
STAHL - HOLZ KONSTRUKTION DES SANIERTEN KUPPELRAUMES

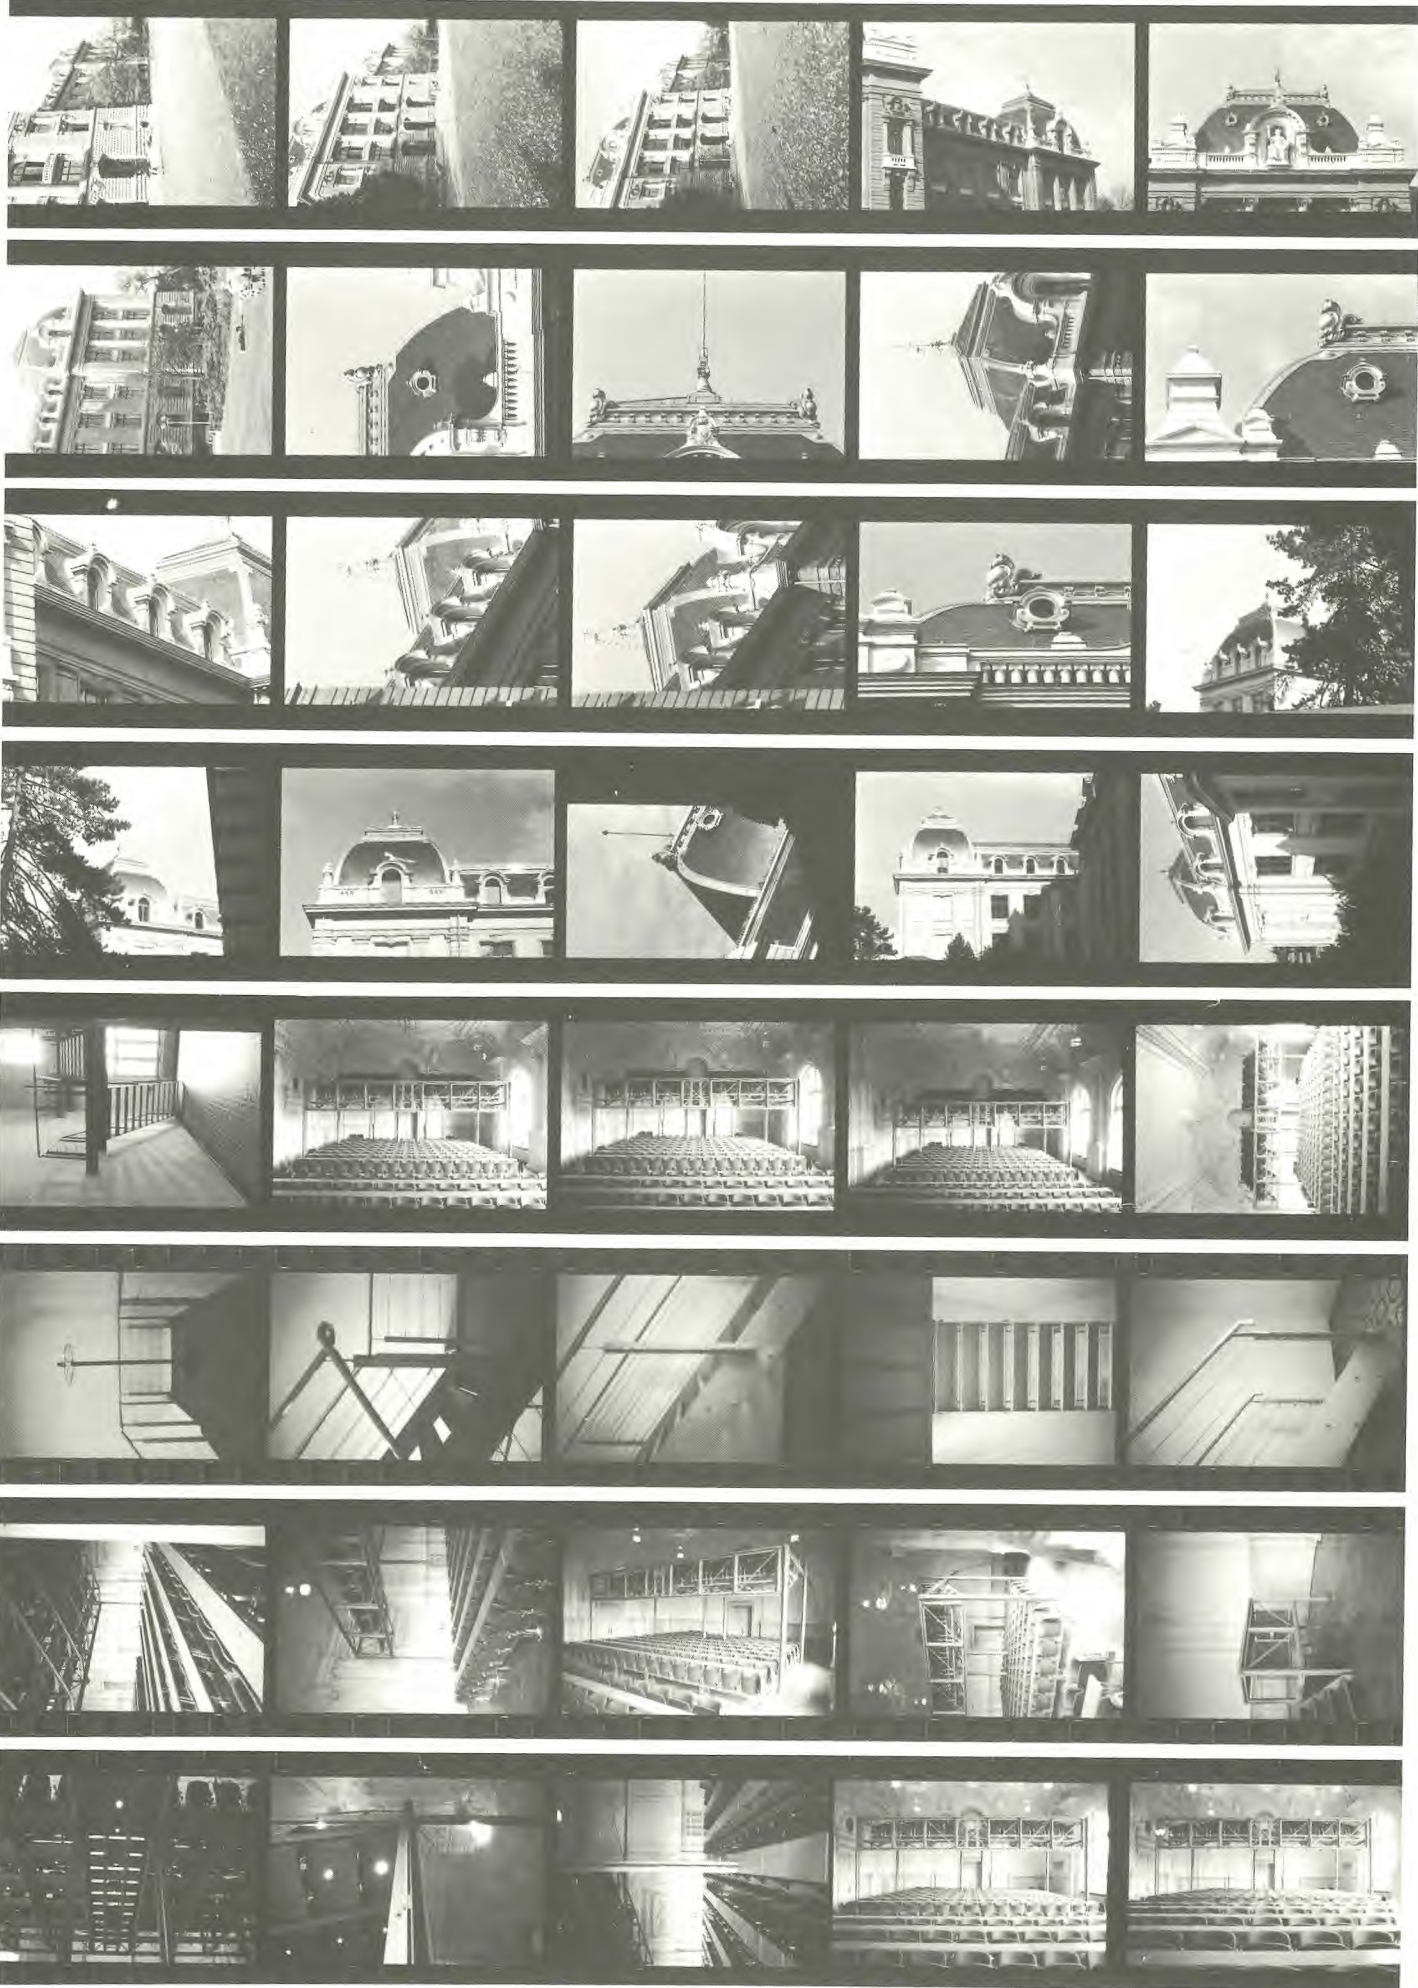
FASSADENDETAILS VOR UND NACH RESTAURIERUNGSARBEITEN

Die Risse in den Werkstücken, durch Senkungen oder durch falschen Einbau überlanger Werkstücke verursacht, wurden durch kraftschlüssige Verklebungen mittels Injektionen von Epoxidharz saniert. Teilweise mussten zusätzlich Chromstahlanker eingebaut und einzelne Werkstücke vollständig ersetzt werden.
