# ERLACHSTRASSE 17, BERN

**SANIERUNG**

**1989**

BAUDIREKTION DES KANTONS BERN  
KANTONALES HOCHBAUAMT

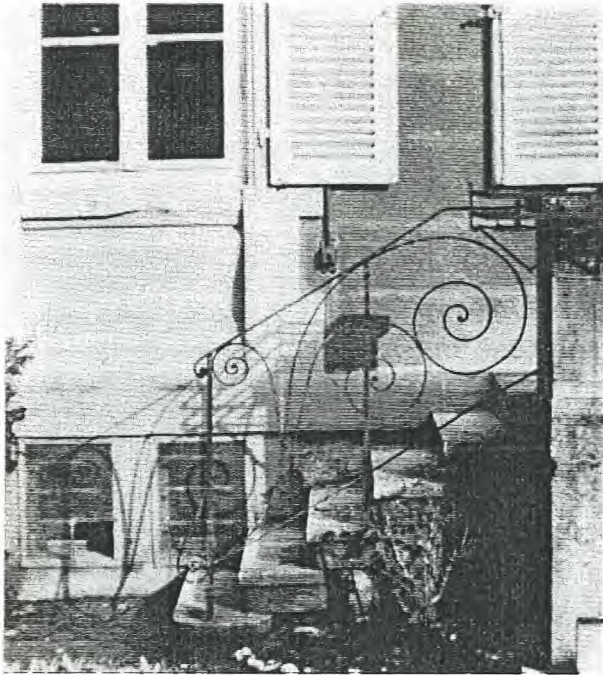
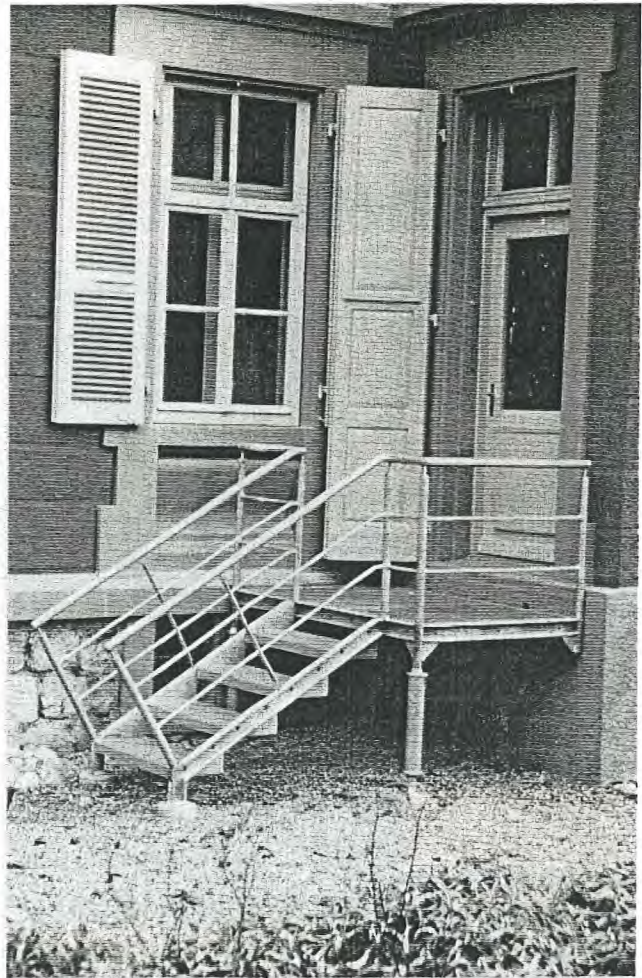
Der 1931 anlässlich der Erweiterungsarbeiten angebrachte Gartenabgang wurde, da er ein Konstruktionsfehler war und zu sehr grossen Sandsteinschäden im Bereich der Fassadenabschlüsse führte, abgebrochen und bewusst durch eine moderne Stahlkonstruktion ersetzt.

Der heutige Anbauzugang wurde im Bereich der Treppe sorgfältig abgetragen, das abgerissene Fundament saniert und die Natursteintreppe neu aufgebaut.
