NEUES SCHLOSS BÜMPLIZ

Bericht zum Abschluss von Dach - und Fassadenrestaurierung

1. Dach- und Fassadenrestaurierung sind abgeschlossen

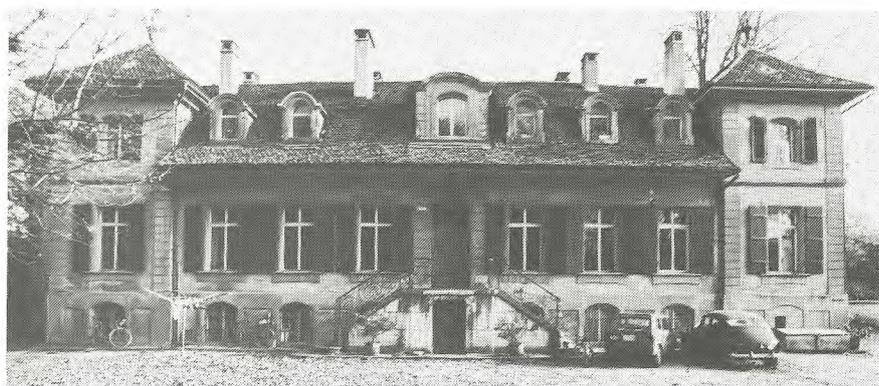
Nordwestfassade vom Brunnen am Ende der Zugangsalleen her gesehen.

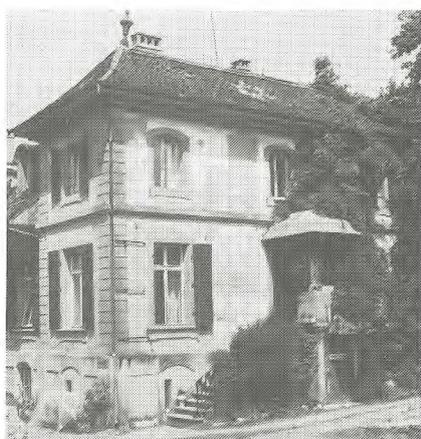
Links: Südwestfassade vom Gartenhof aus gesehen. Aufgang zu Treppenhaus Wohnung Obergeschoss. Unter Podest separater Kellerabgang.

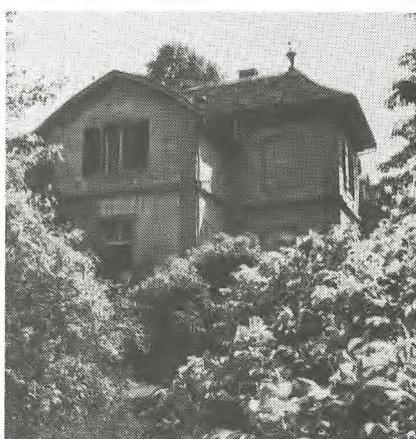
Rechts: Nordostfassade mit ältestem Anbau, heute Küche und Bad enthaltend.

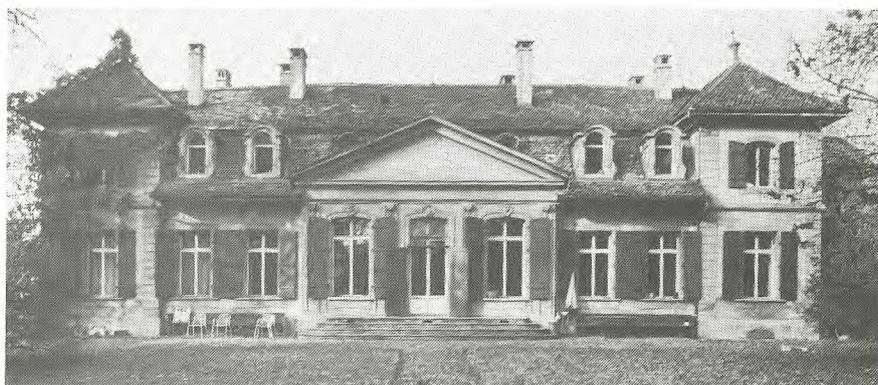
Südostfassade vom Weiher aus gesehen.

Wasserschäden, durch das undichte Dach verursacht, gaben den Ausschlag zur Restaurierung von Dach und Fassade. Die exponierte Lage inmitten mächtiger Laubbäume und ein minimalster Gebäudeunterhalt während vielen Jahren beschleunigten den Zerfall vor allem von Dachhaut und Spenglerarbeiten.

Viele der alten handgemachten Biberschwanzziegel waren durch Frost oder Begehung zerstört. Rinnen, Abfallrohre, Vasen, Grund- und Gratbleche sowie Lukarnenabdeckungen aus Eisen- oder Zinkblech waren völlig kor-

rodiert, Laub verstopfte die Abfallrohre und liess Wasser in den Dachfuss eindringen.

Die Dachkonstruktion war teilweise verfault oder verwurmt. Die acht Kamine wiesen starke Schäden an Mauerwerk und Verputz auf, sämtliche Kaminhüte waren zersetzt und zudem in ihrer Art fremd auf diesem Dach.
