SCHLOSS HUENEGG

KANTONALES HOCHBAUAMT

SCHLOSS HÜNEGG

Fassadenrestaurierung
Renovation von Dächern, Turmspitzen und der
Spenglerarbeiten
1980 - 1987

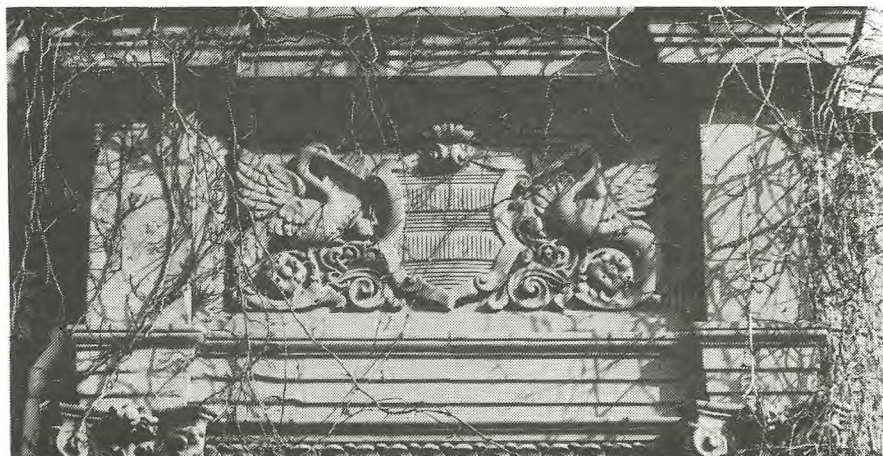
Wappen von Parpart am grossen Rundturm
von Schlingpflanzen eingerahmt

- Mechanische Vorreinigung, Entfernen des Moos- und Flechtenbewuchses und der Schlingpflanzen.
- Entfernen der Blechabdeckungen. Ausspitzen der völlig verwitterten oder hohlen Partien.
