**Anstalten in Hindelbank  
Umbau und Erweiterung  
1995 - 1997**

Bau-, Verkehrs- und Energie-  
direktion des Kantons Bern  
Hochbauamt

November 1997

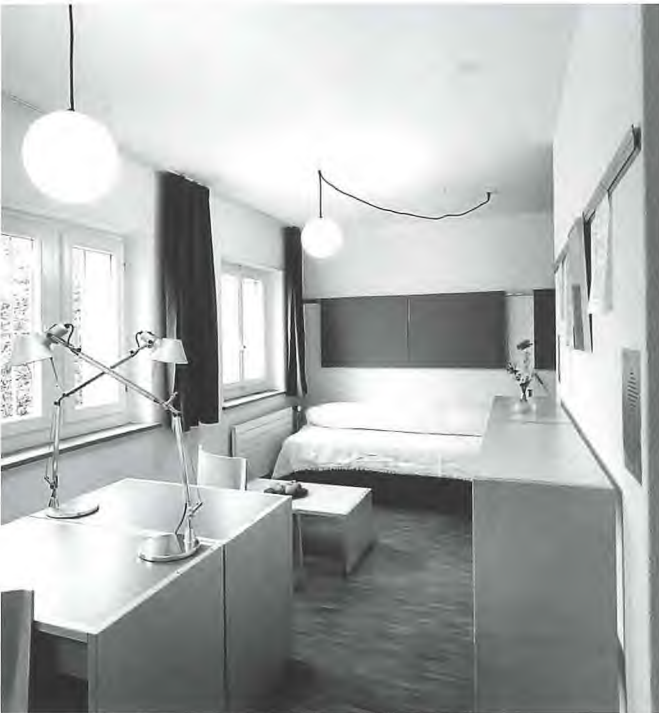
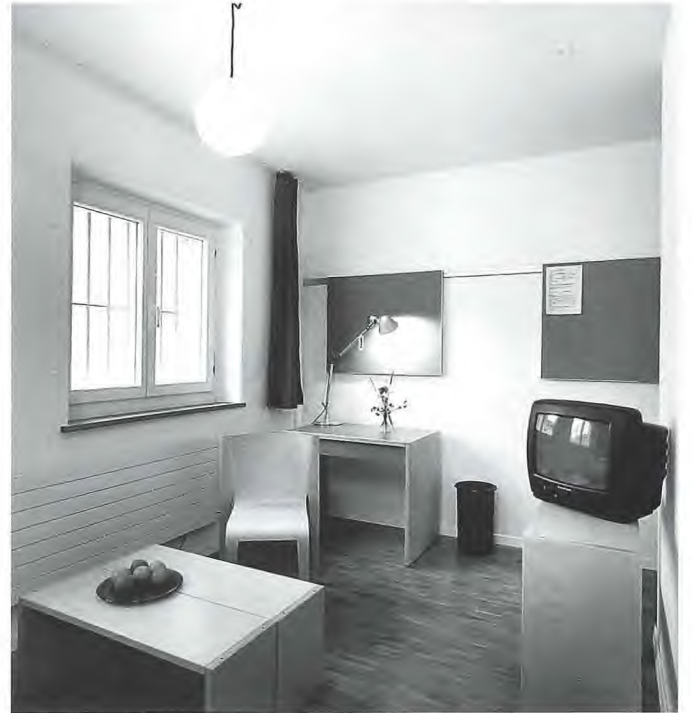
Zweierzelle

Einerzelle

- Vergrösserung der Zellen im Unterbau von 8 auf 16 m<sup>2</sup>. Damit wird das gemäss Menschenrechtskonvention erforderliche

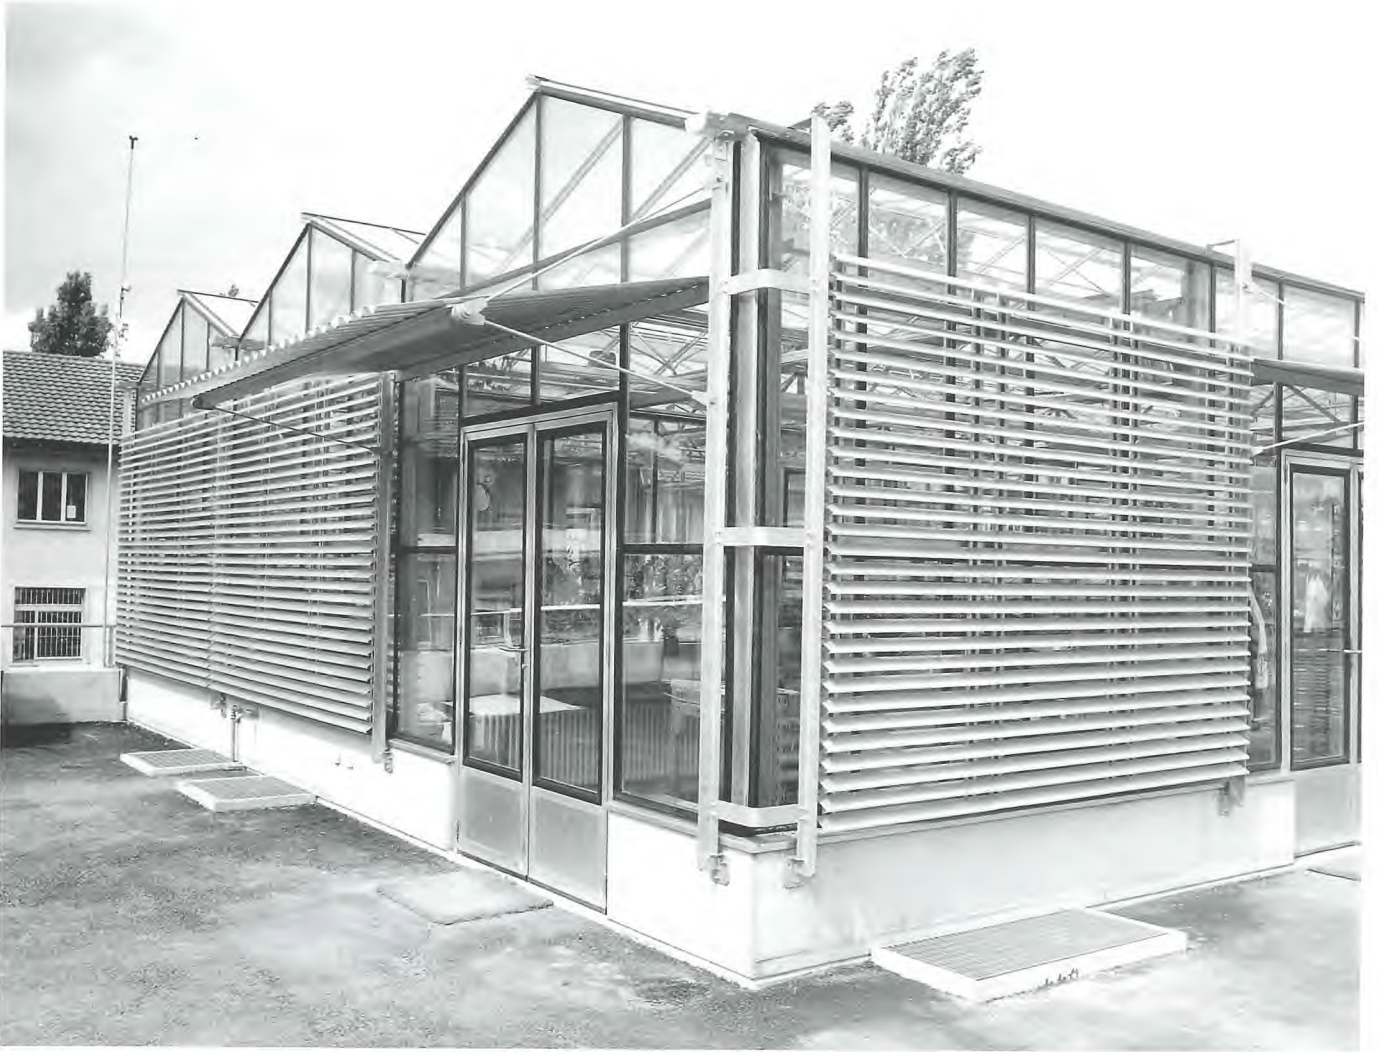
- 1 Büro
- 2 Arbeitsraum
- 3 Rüstraum
- 4 Blumenbinderei
- 5 Gewächshaus
- 6 Schutzdach-Lager
- 7 Aussen-Arbeitsplatz
- 8 Einwurfluke für Holzschnitzel
- 9 Garderobe
- 10 Lager
- 11 Technischer Dienst
- 12 Betriebsfahrzeuge/ Holzbearbeitung
- 13 Waschbox/ Pflegegeräte
- 14 Containerraum
- 15 Kesselraum
- 16 Holzschnitzel-Silos

Heizungsanlage

Holzschnitzeisilo
