SEEUFERREVITALISIERUNGEN IM KANTON BERN

In der Schweiz gibt es bis heute nur wenige Seeuferrevitalisierungen. Vier Beispiele im Kanton Bern zeigen, wie dank revitalisierten Uferabschnitten wertvolle Lebensräume und Unterschlupfmöglichkeiten für Fische entstehen. Der Renaturierungsfonds und das Fischereinspektorat haben diese Projekte begleitet.

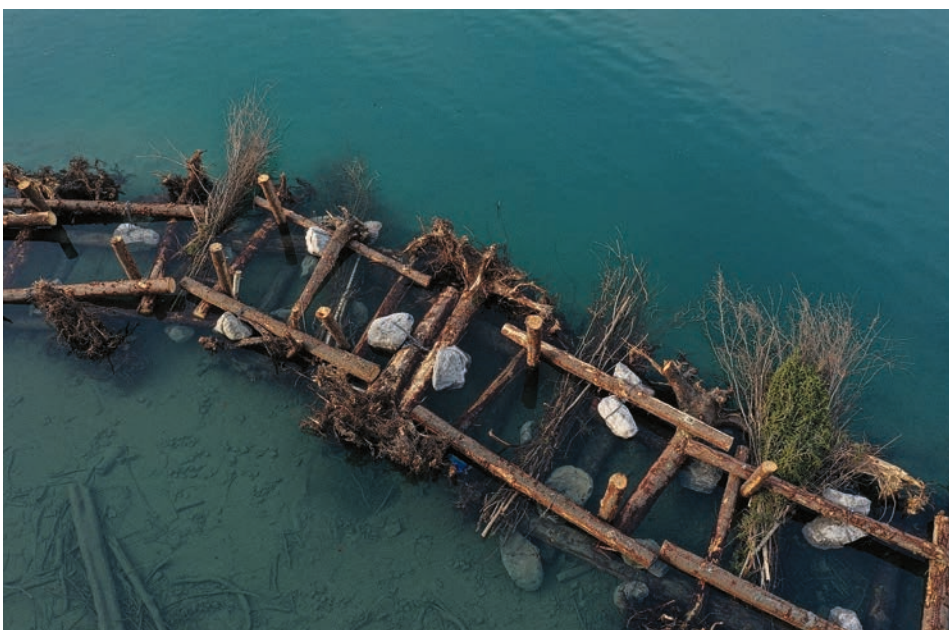
Holzriffe im Brienzersee dienen u. a. als Fischunterstand. Diese Aufnahme erfolgte kurz nach Fertigstellung bei sehr niedrigem Wasserstand. Koordinaten: 2'646'390, 1'176'640

massnahme hier ein Holzriff. Dieses beruhigt den Wellenschlag und führt zu einer ruhigeren Flachwasserzone, in der Unterwasserpflanzen wie auch Schilf eine bessere Lebensgrundlage finden. Zudem bilden die Holzstrukturen wertvolle Unterstände, die von den Fischen sehr gut angenommen wurden. Auch Eisvögel und Wasserschlangen konnten in diesem Riff bereits gesichtet werden. Auf Initiative des Fischereinspektorates realisierte die Zentralbahn im Winter 2023 eine weitere Etappe.

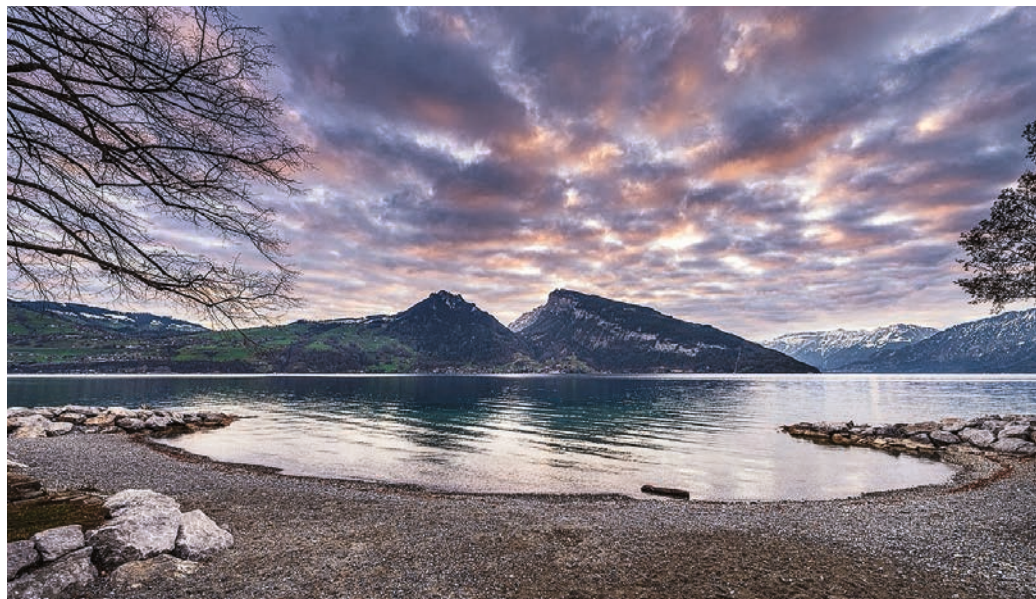
Neu geschaffenes Erholungsgebiet am Thunersee mit einer Flachwasserzone.

In Faulensee (Gemeinde Spiez) im Bereich des kantonalen Fischereistützpunkts war das Seeufer in einem ökomorphologisch künstlichen Zustand. Mit dem im Winter 2019/20 umgesetzten Projekt konnte das künstliche Ufer teilweise entfernt werden. Das Ufer wurde abgeflacht und in zwei Bereiche eingeteilt. Die linke Seite steht ausschliesslich der Natur zu Verfügung. Wurzelstämme und weitere Totholzelemente wie Faschinenbesen, ganze (Totholz-)Bäume und Blocksteine sowie

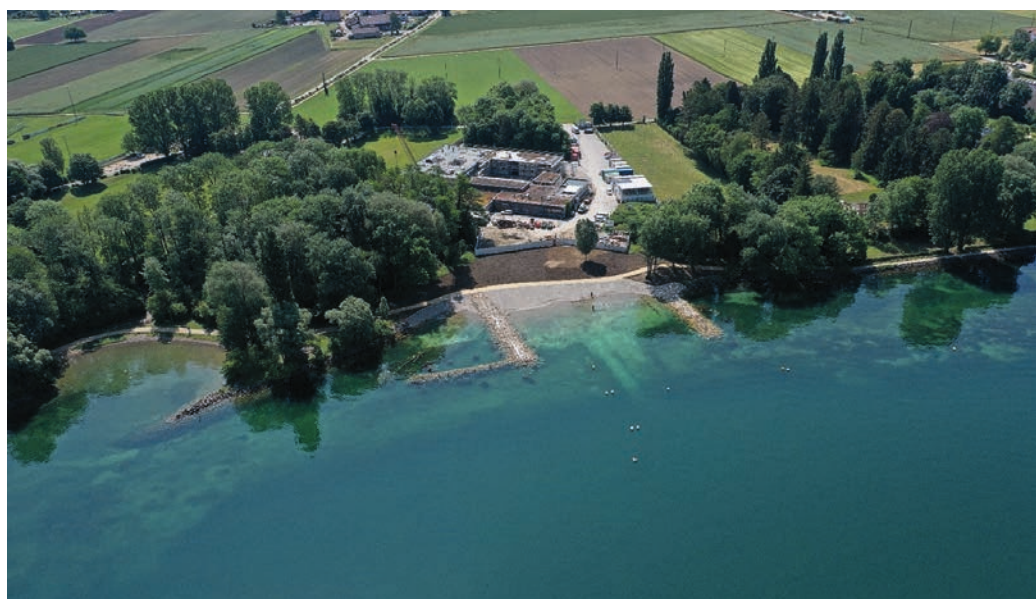
Naturnahe Uferbucht mit einer Flachwasserzone im Bierlesee, Gemeinde Ipsach, kurz nach der Fertigstellung

2023. Koordinaten: 2'583'888, 1'218'970

Das Seeufer vor dem Seewasserwerk Ipsach war bis vor Kurzem mit Blocksteinen hart verbaut. Der Konzessionär erklärte sich auf freiwilliger Basis bereit, für die Eingriffe durch die Erneuerung des Werks ökologische Ausgleichsmassnahmen am Ufer und in der Flachwasserzone zu leisten. Es bot sich somit die Gelegenheit, den Uferverbau vollständig

rückzubauen und durch eine naturnahe Uferbucht mit einer Flachwasserzone zu ersetzen, die seitlich von zwei Bühnen vor Wellenschlag geschützt wird. Die Kies-schüttung steht der Bevölkerung als Seezugang zur Verfügung. Auch hier wurde ein Holzriff mit Totholzelementen gebaut, um eine wellenberuhigte Zone zu schaffen, die ausschliesslich der aquatischen Lebensgemeinschaft vorbehalten ist. Mit diesem Gestaltungskonzept gelang eine massgebliche Wiederherstellung eines naturnäheren Seeuferabschnittes zu-

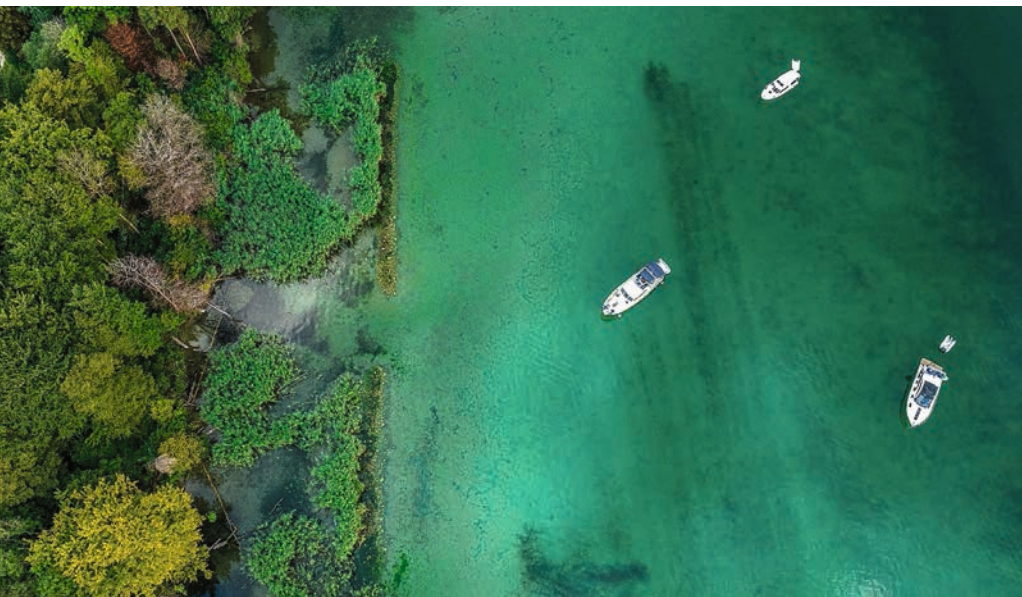
Diese erste Etappe in Gals am Bielersee hatte bereits 10 Jahre Zeit, sich zu entwickeln, und zeigt deutlich, dass sich die Massnahmen zugunsten der Artenvielfalt lohnen. Koordinaten: 2°57'26.61, 1°21'08.48

In den 30er-Jahren wurde das Ufer von der Grenze zu Erlach bis zur Zihlkanalmündung mit einer Ufermauer hart verbaut. Dieses künstliche Element trennte den landseitigen Auenwald vom See und verhinderte eine natürliche Dynamik in der Übergangszone zwischen Land und Wasser. 2003 wurde ein erster Abschnitt renaturiert, indem die Ufermauer rückgebaut und die Mauersteine als vorgelagerte Wellenbrecher in der Flachwasserzone wiederverwendet wurden. Die Wirkung der Massnahme war beeindruckend: Zwischen Wellenbrecher und Seeufer kam es zu einer deutlichen Sedimentation und einer Verdreifachung der Schilffläche. Zusammen mit dem vielen Totholz hat sich ein ausserordentlich schöner Lebensraum für Tiere und Pflanzen entwickelt.

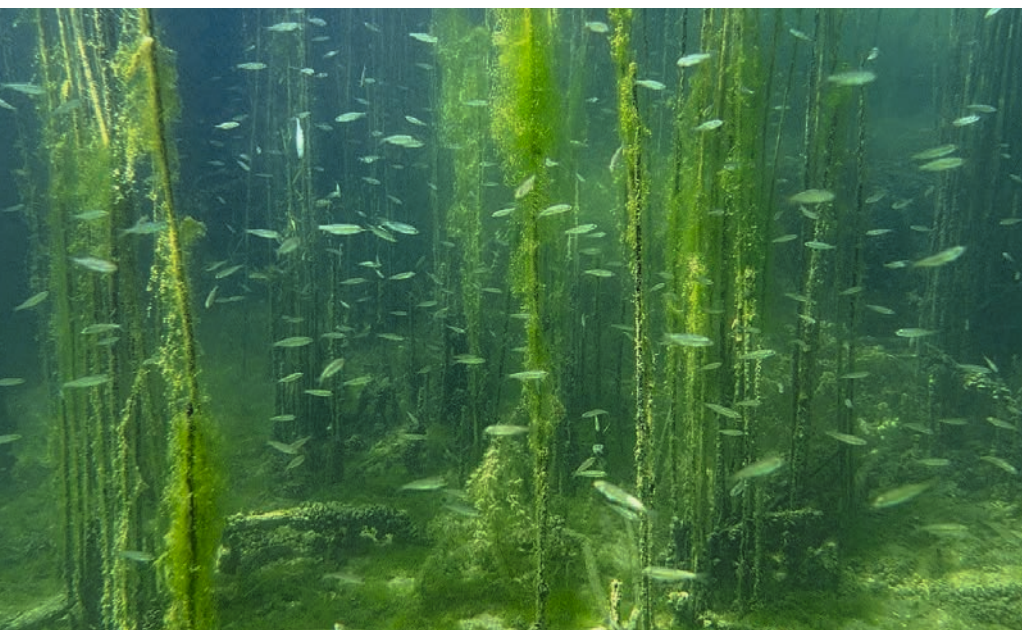
Vorgelagerte Wellenbrecher schaffen einen dynamische Übergangsbereich Land/Wasser mit einer Flachwasserzone und wertvollem Lebensraum für Flora und Fauna. Koordinaten: 2°57'27.26, 1°21'07.91

Die positiven Erfahrungen waren Anlass für eine weitere Umsetzungsetappe: Ein Bahnprojekt der SBB erforderte ökologische Ersatzmassnahmen in der Region, die 2023 am Seeufer in Gals geleistet wurden. Bei diesem Projekt wurde abermals die bestehende Uferverbauung rückgebaut und die Blöcke als neue vorgelagerte Wellenbrecher wiederverwendet. Lahnungen aus Holz auf rund 80 m dienen als weitere Wellenbrecher bei Bisenlagen und Strukturierungselemente. Durch den Rückbau der Uferbefestigung soll sich eine natürliche morphologische Dynamik einstellen und das neue Ufer durch den Wellengang buchtartig verformen. Der Uferquerschnitt an der Uferlinie soll abflachen. Zwischen Ufer und Wellenbrecher wird sich Schilfröhricht ansiedeln und die Ufererosion stoppen.
